MYCKLEBY KYRKOGRÅRD

- en inventering av Myckleby, Långelanda och Torp kyrkogårdar

Rapport 1999:7

Annika Kaas

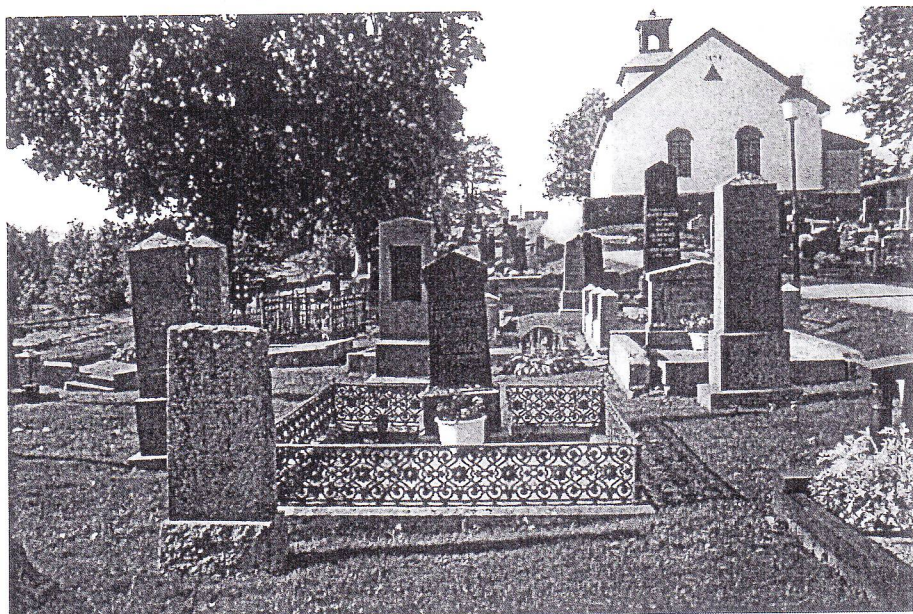
Bild 1

Vy över Myckleby kyrkogårds södra del med en mångfald av gravvårdsmodeller. På bilden syns även två stycken gjutjärnsstaket från 1800-talets slut.

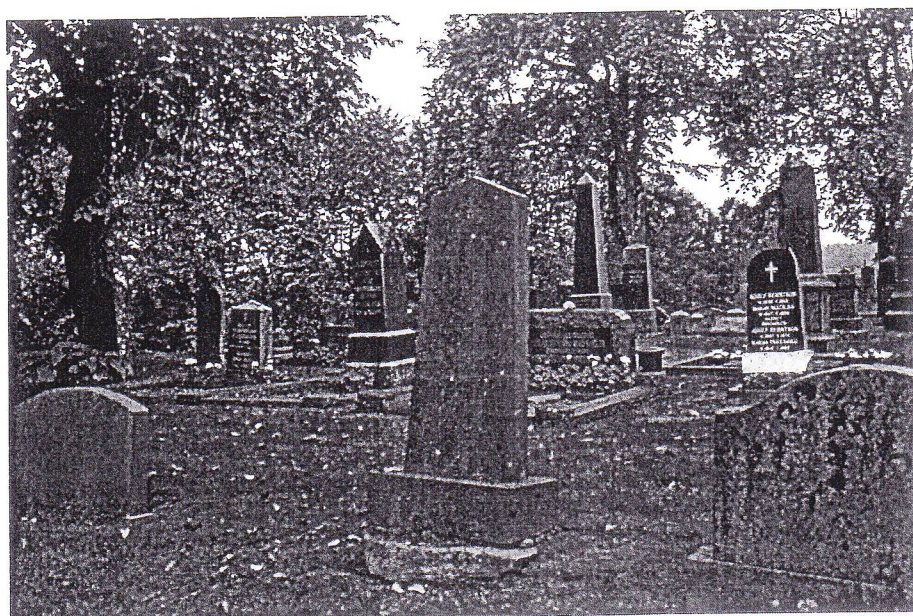
Bild 2

Södra sidan av Långelanda kyrkogård I med några av de halvhöga stenarna från 1800-talets slut. Även här syns en mångfald av modeller.

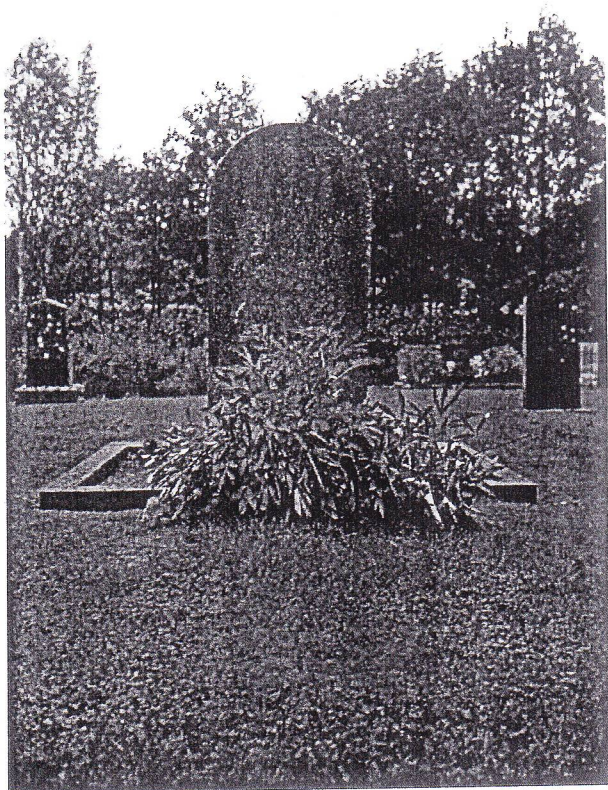
Bild 3
*Gravvård nr 57-58 på Långelanda kyrkogård III
med en gräsbeklädd kulle över själva graven.*

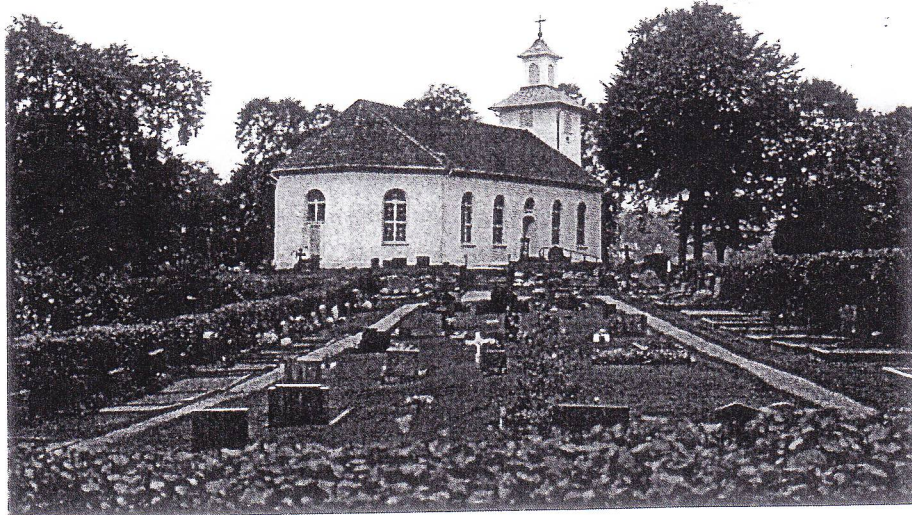
Bild 4
*Vy över Långelanda kyrkogård II med en "ram" av gravvårdar med ram
ytterst, innanför häcken samt ett friare fält med olika gravstensmodeller på
mitten.*

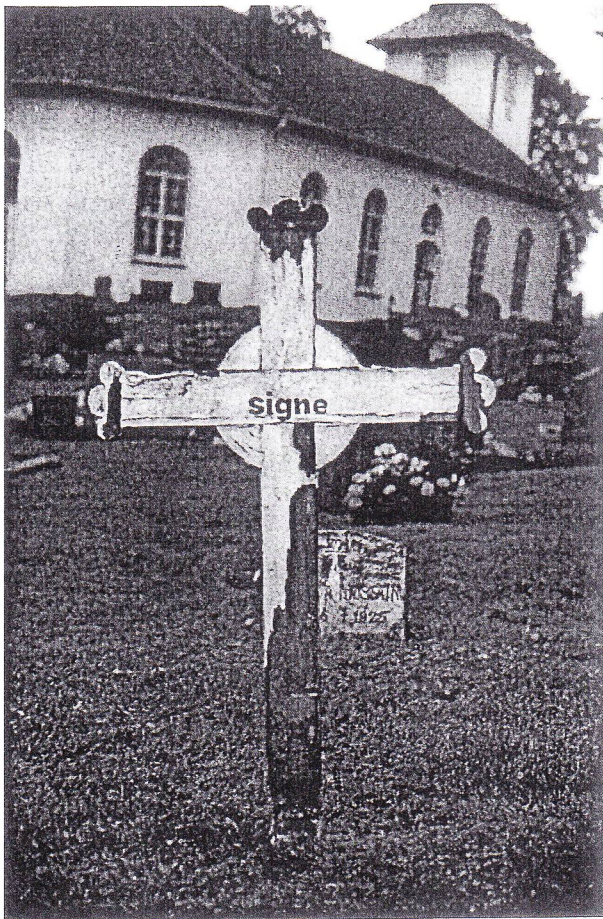
Bild 5

Det enda träkorset som finns står på Långelanda kyrkogård II och det är från 1900-talets början, men modellen är av betydligt äldre datum.

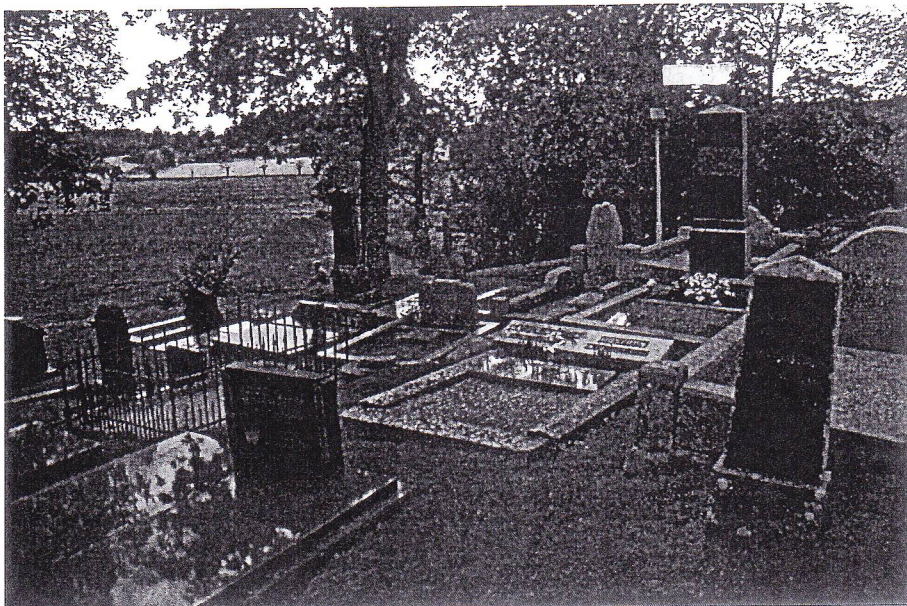
Bild 6

Torp kyrkogård I med några av de olika gravvårdsmodeller som finns på "gräddhyllan". Här syns även terrasseringen där ett gjutjärnsstaket är beläget på den lägre nivån.
