Morlanda kyrkas gamla orgelläktare

i samband med restaureringen av Morlanda kyrkas gamla orgel
Morlanda socken, Orust kommun

Rapport 1999:27

Tomas Brandt

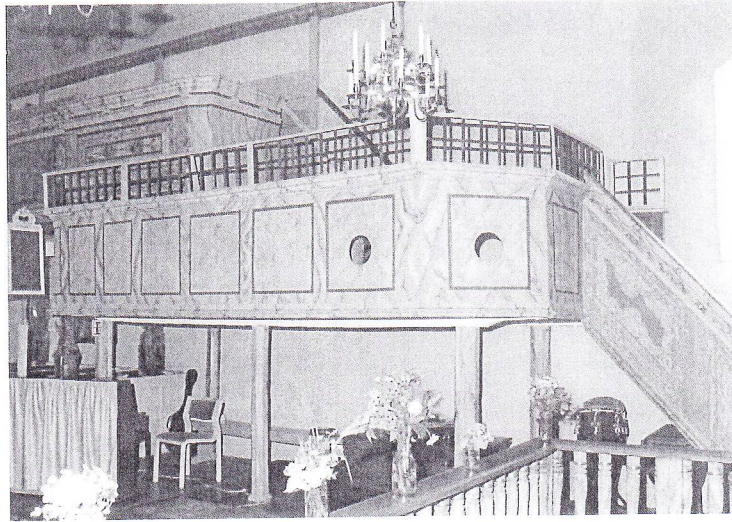
Orgelläktaren sedd från koret, under tiden som orgeln var nerplockad.

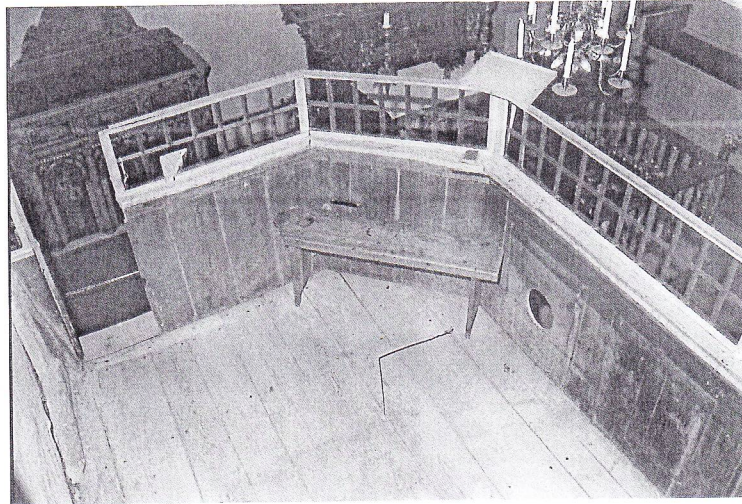
Insidan av sydöstra hörnet. Där orgeln skall stå är golvbrädorna något mörkare.

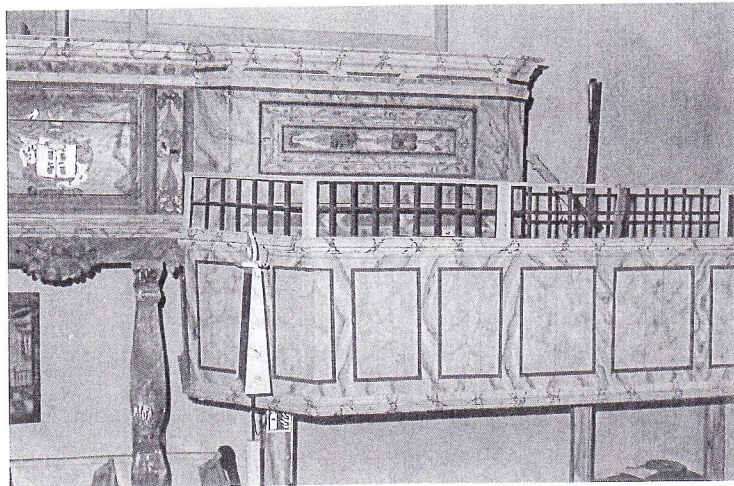
Då läktaren skulle uppföras fanns i denna del av kyrkan en herrskapsläktare med en egen trappa upp. Trappan hade en dörr i nederändan, en dörr i full höjd. Denna dörr har befunnit sig ungefär mitt emot kyrkans koringång. Vid byggandet av orgelläktaren rev man herrskapsläktarens trappa med dörr.

Herrskapsläktarens utbyggnad överorgelläktaren. Utbyggnadens framsida (liggande) är tillverkad av den dörr (då stående) som fanns nedanför herrskapsläktarens trappa.

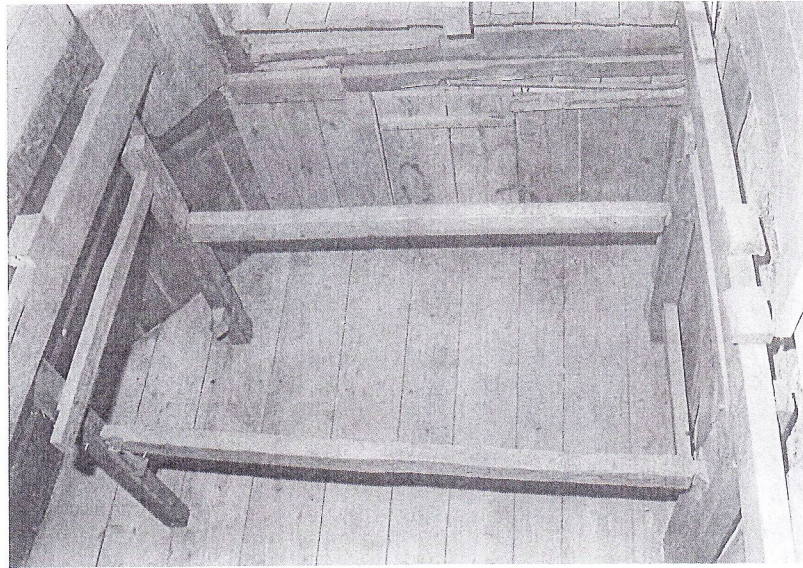
Orgelläktarens brädvägg under herrskapsläktaren, med lucka in till bälgverket, är mycket ljusare på baksidan, och är kanske yngre än övrigt virke, dock inte så ungt som 1916.

Platsen för bälgverket, under herrskapsläktarens golv, som här är avlyft. I bildens bortre del ses den lucka som tidigare möjliggjorde åtkomst till bälgverket underifrån.

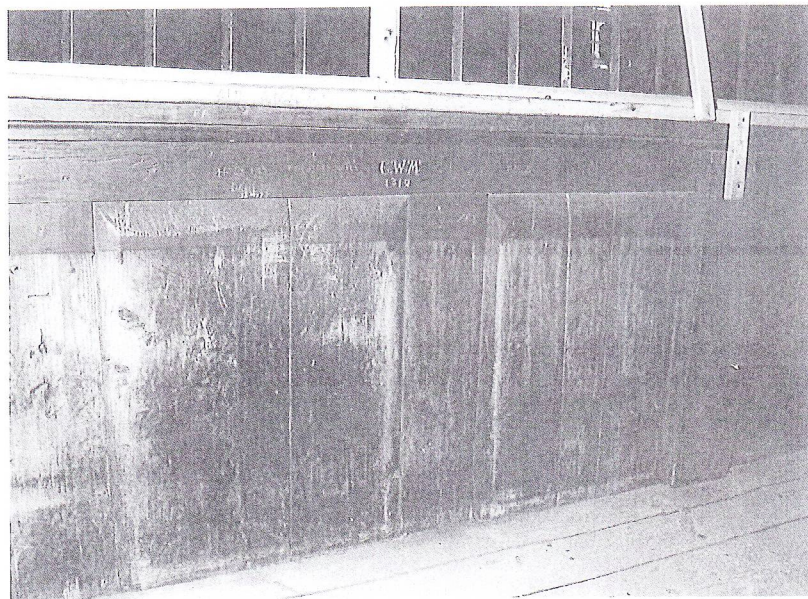
Insidan av läktaren är egentligen inte bemålad, förutom gallerverket. Dock finns det en mörkt rödbrun bemålning på de övre 16-18 cm av insidan av läktarbarriärens ramverk/spegel- delar (framsidan samt västra snedhörnet), men inte på de delar som är byggd av brädor (östra snedhörnet och gaveln). Pigmentet är troligen bränd terra. Bemålningens höjd stämmer ungefär med läget för en psalmbokshylla, om sådan funnits.

Denna bemålning är gjord *efter* det att den skarvbräda som på baksidan håller ihop de två halvorna av läktarbröstningens ramverk sattes dit (ingen färg bakom brädan), men *före* det att läktarbarriärens överliggare byggts på med ytterligare två lister till nuvarande höjd (färg på äldsta (dvs understa)överliggarens ovansida), och *före* det att det klotter som finns där kommit dit (bokstäver/siffror skurna genom färgen), dvs före 1810.

Läktarbröstningens insida. Den övre delen är bemålad med en rödbrun färg. Till höger om de två speglar som syns i bild finns den bräda som skarvar ihop läktarbröstningens två delar.

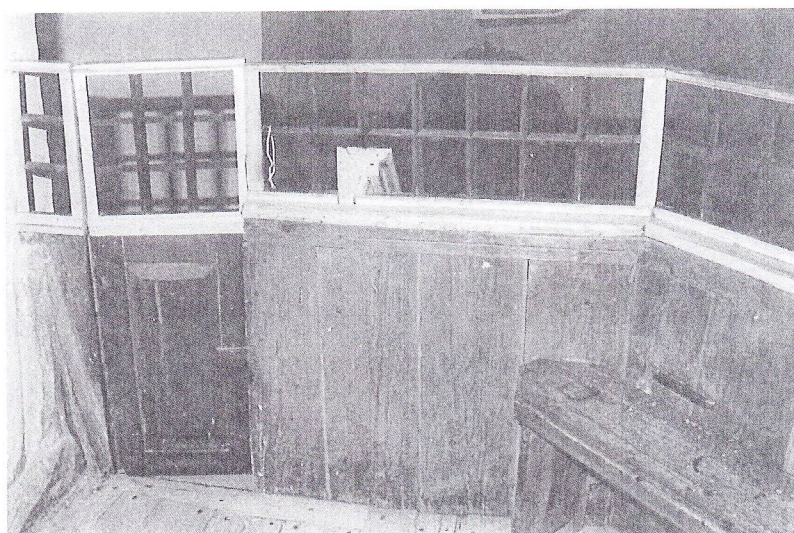
Den äldsta överliggaren finns på hela läktaren, också på dörren och intilliggande passbit. De två ovanpåliggande överliggarna finns inte på dörren och intilliggande passbit.

Gallerverket på dörren och intilliggande passbit är av samma profiltyp som C, men är högre för att få samma höjd som övriga gallerverket.

Dörren till trappan. Att gallerverket har olika höjd beror på att bröstningens överliggare är byggd av tre delar, medan dörren och passbiten intill väggen har en överliggare som bara består av en bräda.

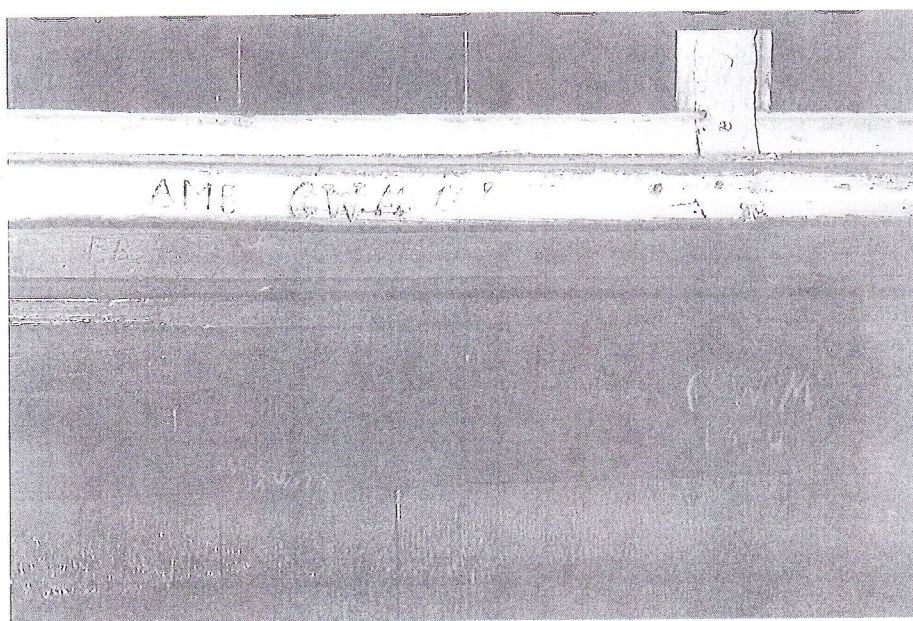
1810 ristade CWM genom den rödbruna färgen, som alltså måste vara målad *före 1810*. Samme CWM ristade också 1812 i den övre överliggaren, som alltså fanns på plats åtminstone detta år.

En del av det klotter som nämns i rapporten. Bl a kan ses initialerna C W M såväl på den övre av de tre överliggarna (med årtalet 1812) som på ramträet (där med årtalet 1810).

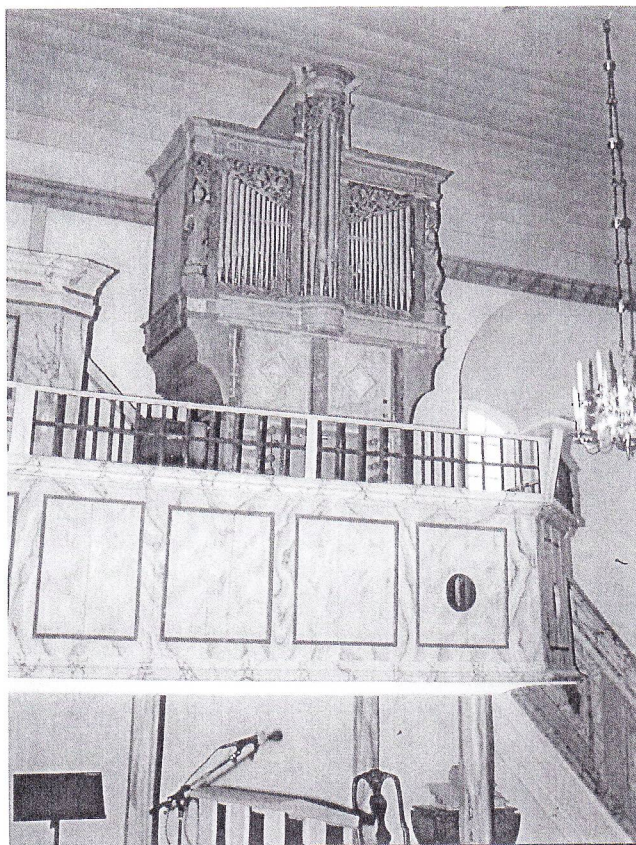
Orgelns placering på orgelläktaren.

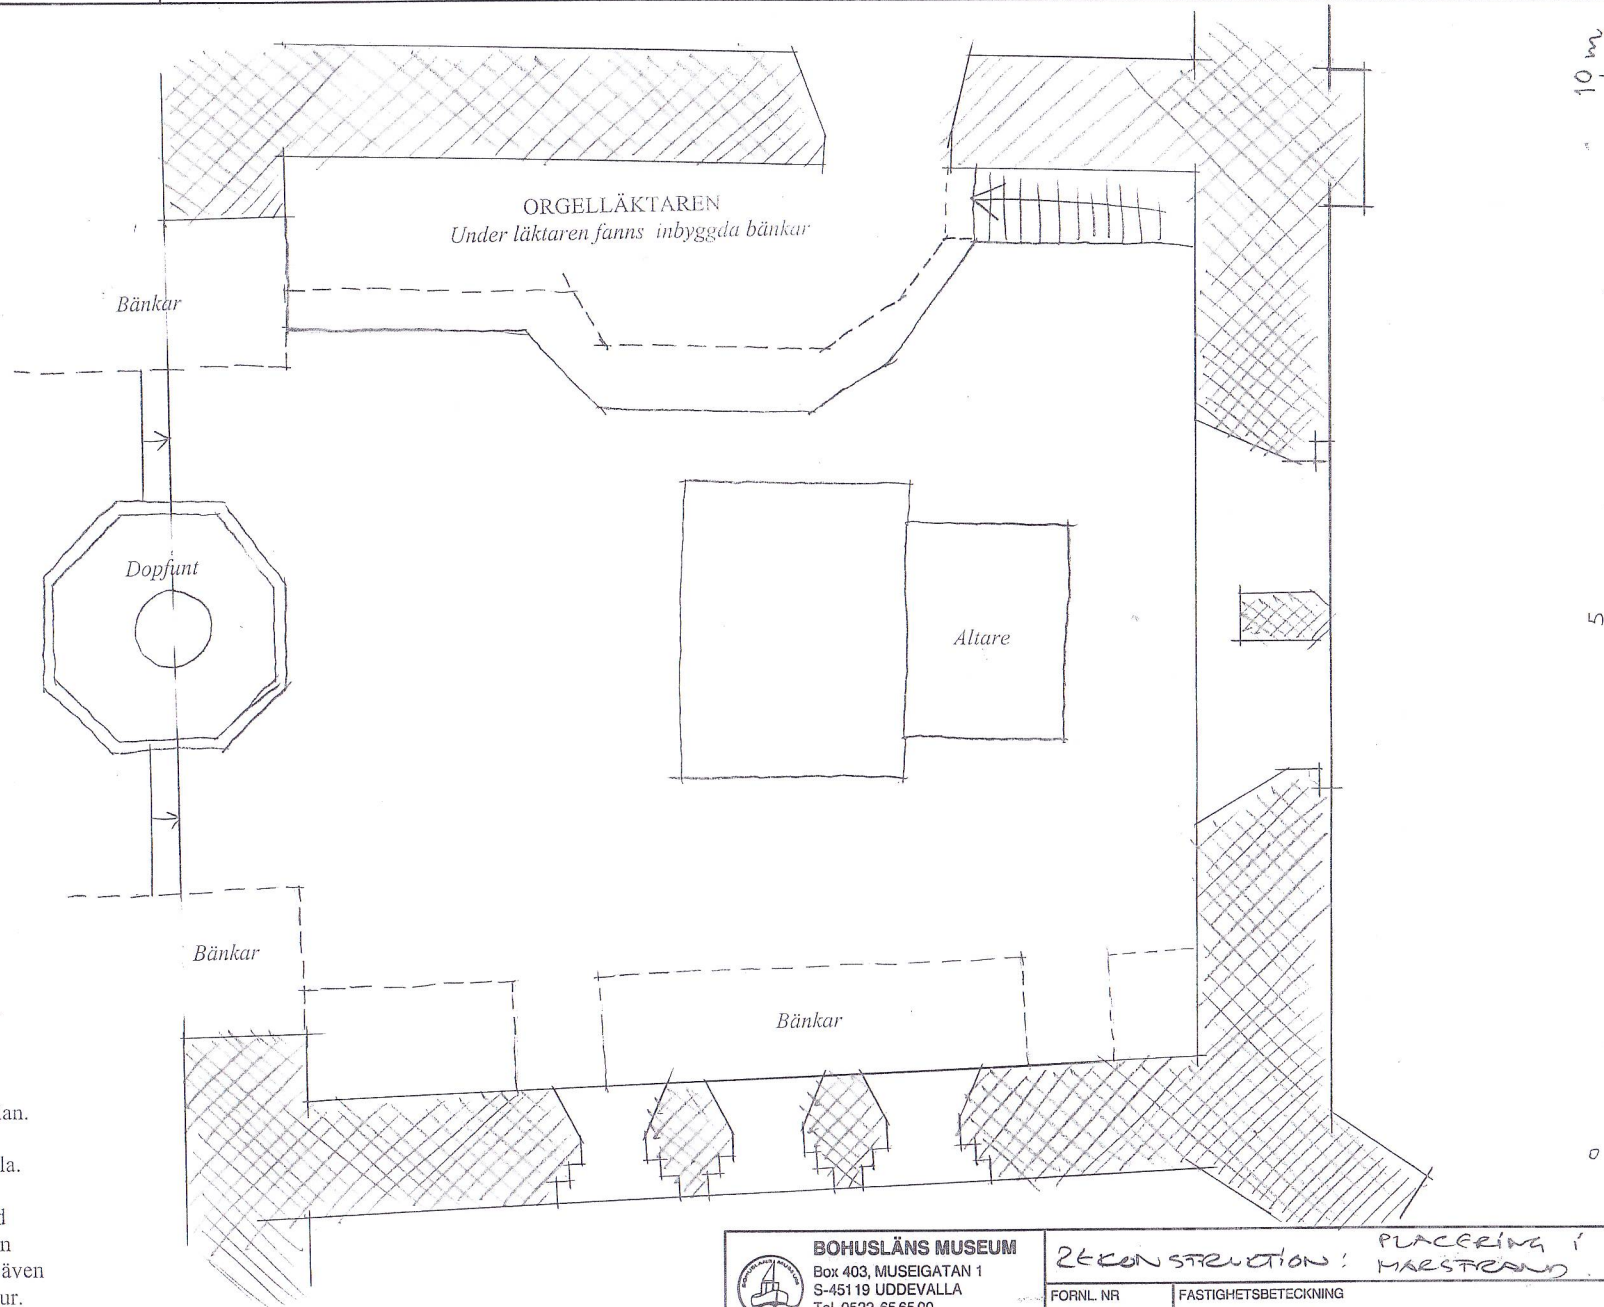
**Plan över koret i Marstrands kyrka.
Utseende 1805.**

Orgelläktaren var placerad längs norrväggen, ovanför dörren till sakristian.

Orgelns placering i sidled framgår inte heller, men om man skall ha tillräckligt utrymme framför spelbordet, kan den inte ha stått längre till höger/österut än vad som är skissat här.

Om man tänker bort tillbyggnaden från 1784-86, så motsvarar detta en någorlunda symmetrisk placering mitt på väggen, såväl i sidled som i höjdlid. Den står dock något högre än den exakta mitten, räknat från valvhjässan.
