Rapport från antikvarisk kontroll av byggnadsvårdsprojekt

Renovering av veranda

Norrmannebo 3:24

Rapport 1999:38

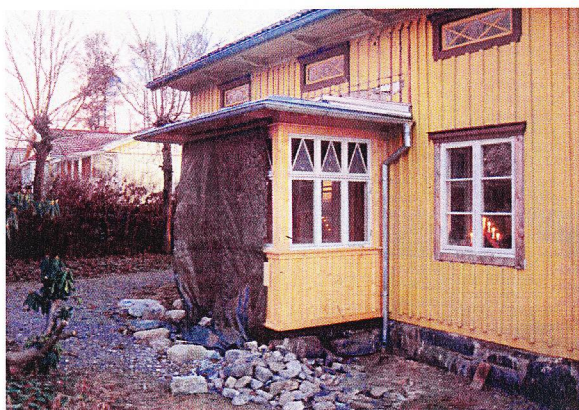
Den nya verandan under uppförande

Den moderna verandan har rivits och en ny stomme har byggts upp. De gamla glasen har återanvänts. Taket har försetts med ett plåttak med falsad plåt och taktassarna har utformats i enlighet med sekelskiftets figursågade taktassar. Avvattningsanordningen har utformats i zinkplåt med tvära krökar.

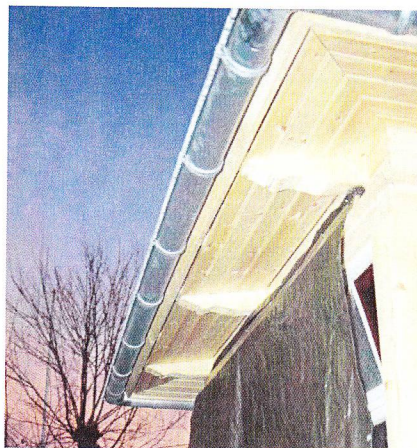
Taktassarnas utformning i enlighet med sekelskiftets mode.

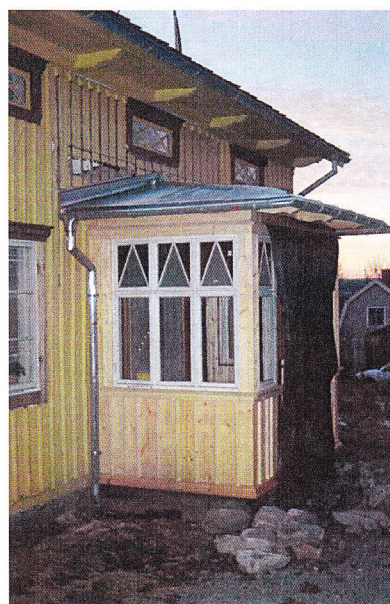
Nya stuprör i zink med tvära krökar
