Rapport från antikvarisk kontroll av byggnadsvårdsprojekt

Upprustning av bostadshus på  
**Fastigheten Dyrön 1:339**  
Rönnängs socken, Tjörns kommun

Rapport 1999:42

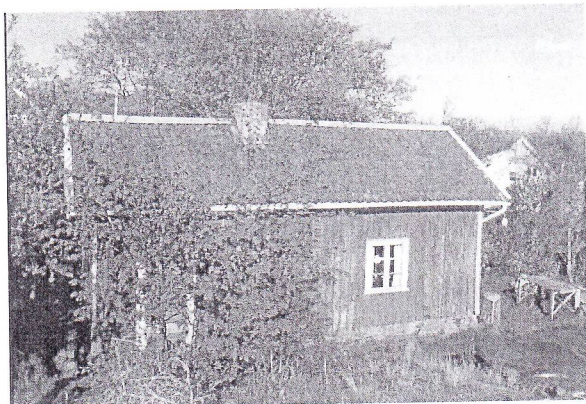
*Huset som det såg ut innan arbetena startade. Utanför köksingången till vänster fanns tidigare en förstu.*

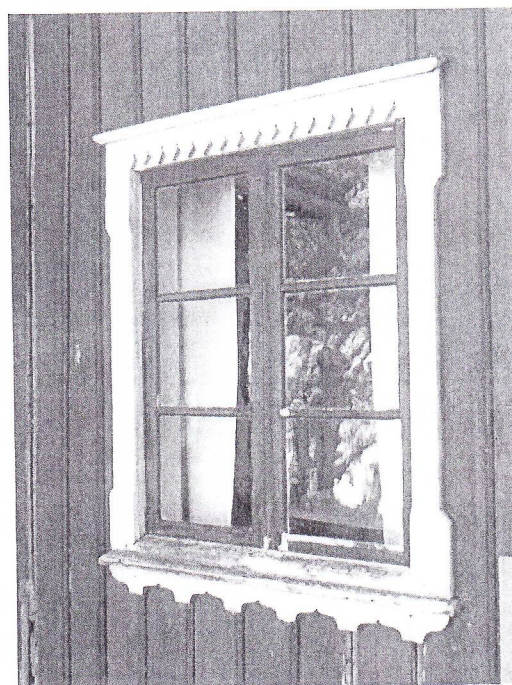
*Några av husets fönster hade fortfarande vackra ursprungliga fönstersnickerierna kvar.*

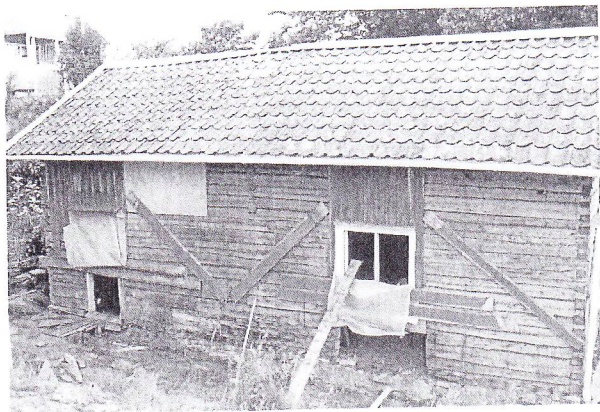
Huset hade ett stort upprustningsbehov. Taket var redan åtgärdat, men kraftiga rötskador fanns i de nedre stockvarven runt om. På vissa platser var timret helt borta. Även bjälklagen, framförallt kökets, hade kraftiga rötskador.

Orsaken var bl a att marknivån med tiden vuxit upp runt huset, vilket särskilt på norrsidan i den

*Västfasaden efter det att panelen tagits ned. Partiet under fönstret var redan tidigare avlägsnat p g a rötskador.*

åt norr sluttande terrängen innebar att vattnet som kom från sluttningen ovanför inte leddes undan utan gick rätt in i timmer och köksgolv.

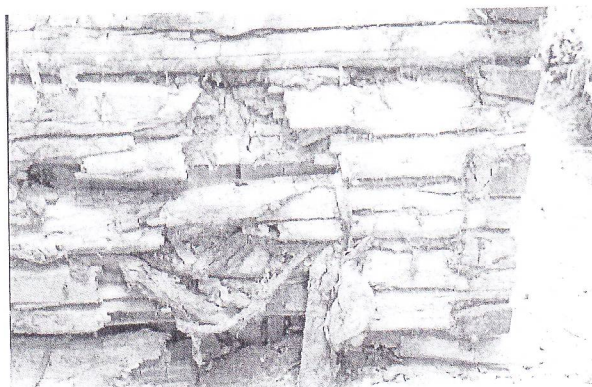
*Närbild på ett av de kraftigast rötskadade partierna, där det mesta gick att gräva ut med handen.*

Stomme: Kraftiga rötskador i de tre-fyra nedre stockvarven har reparerats genom att dessa nedre stockvarv helt har ersatts med nytt timmer.

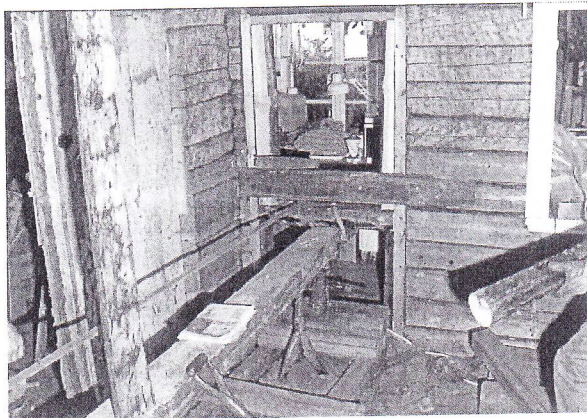
*Huset hissades upp på domkrafter. Därefter avlägsnades de nedre skiften med rötskadat timmer. Stengrunden byggdes på några centimeter, och därefter passades det nya timret in, och huset hissades ned igen.*

*Ovan: De nya timmerstockarna innan de passades på plats i huset.*

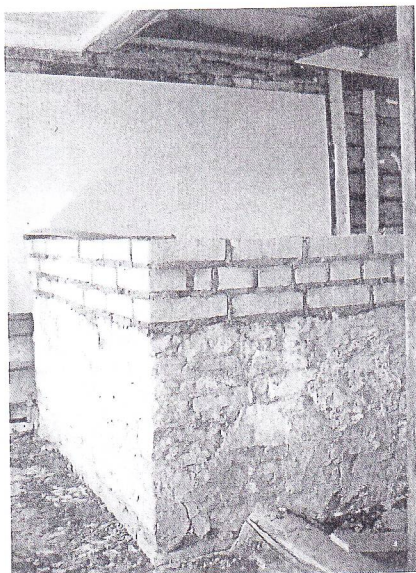
*Bakugnen under ommurning. Det nedersta partiet är av gråsten, med rester av ursprungliga putsytor kvar.*

Ursprungligen var avsett att riva murstocken ner till vindsbjälklaget. När murningsarbetena började, visade det sig dock att bakugnsvalvet höll på att falla in, beroende på att muren på ena sidan bakugnen höll på att kalva från den andra sidan. Man blev tvungen att riva ända ned till underkant bakugn, vilket motsvarar 60-70 cm över golvnivå.

Murstock/eldstad: Helt nymurad, med bakugn och vedspis, med ett utseende så nära det befintliga som var möjligt med hänsyn till dagens krav.

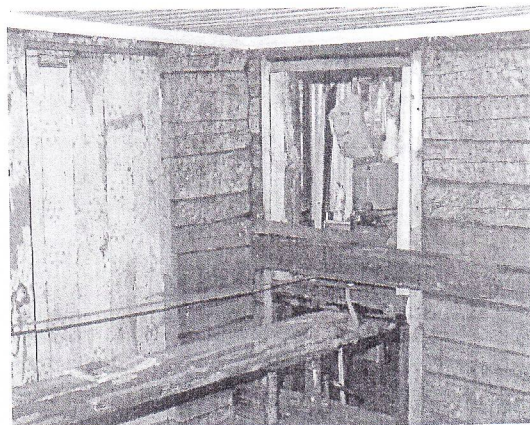
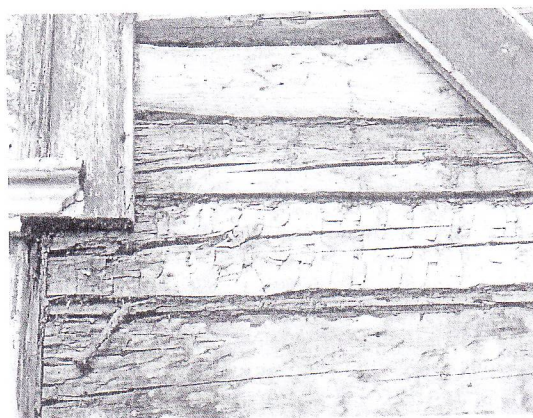
*När timmerstommen frilades blev det tydligt att den bestod av flera generationer timmer; varav vissa var återanvända. På bilden ovan ser man att de övre stockarna har spår efter invändig lerklining, något som saknas på stockarna nedanför. På bilden nedan ser man huggspår på en av stockarnas utsida. Denna sida har naturligtvis varit vänd inåt.*

- De frilagda timmerväggarna visade att timret i huset var av olika ålder. En del hade spår efter lerklining, andra hade inga ytbehandlingsspår. Någon stock hade lerkliningsspåren på husets utsida, och uppenbart är att timmerstommen innehåller timmer som är återanvänt tillsammans med timmer som var nytt då huset byggdes. Timret på norrgaveln hade dessutom andra dimensioner och knutar, och kan även det vara återanvänt.

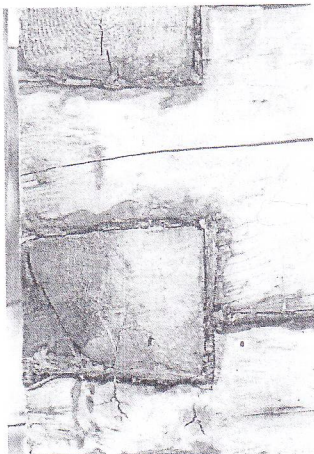
*Huset var timrat med slätknut, avsett att panelas från början. Drevningen mellan stockarna har utvändigt förseglats med något som förefaller vara rödtjära, men även en gråaktig hårdnad massa hade använts.*

-Drevningen mellan stockarna var på utsidan bestruken med en idag hårdnad massa som på delar av huset var röd och på andra delar grå. Det gick inte på ett enkelt sätt att se vad det var för massa, möjligen någon kitt/tjärblandning.
