Rapport från antikvarisk kontroll av byggnadsvårdsprojekt

Renovering av stenbrygga på

Torgestad 1:5

Rapport 1999:47

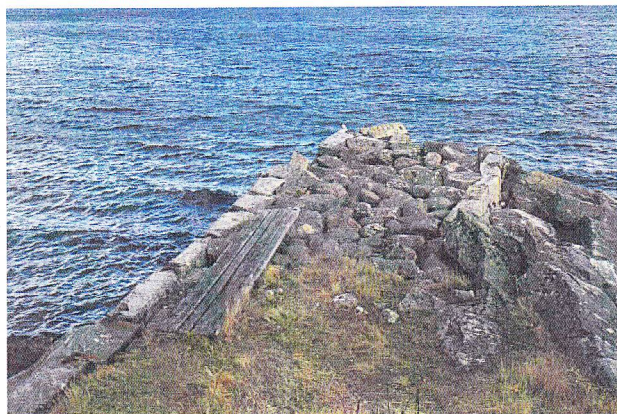
Bryggan före renoveringen

Bryggan är uppförd direkt på hällen och ansluter mot en berghäll/udde. Konstruktionen består av en skoning av huggen granit som hålls samman av järnkramlor. Innanför denna skoning ligger stenfyllning motsvarande kross och fältsten med en diameter av 20-40 cm. Ovanpå denna fyllning bör ha funnits någon slät yta, antingen av huggen sten, grus, jord eller i form att ett trädäck. På den inre delen av bryggan finns ett sten och jordtäck, troligtvis har detta funnits även på bryggans yttre del men spolats bort. För att kunna beträda bryggan har plankor lagts ut.

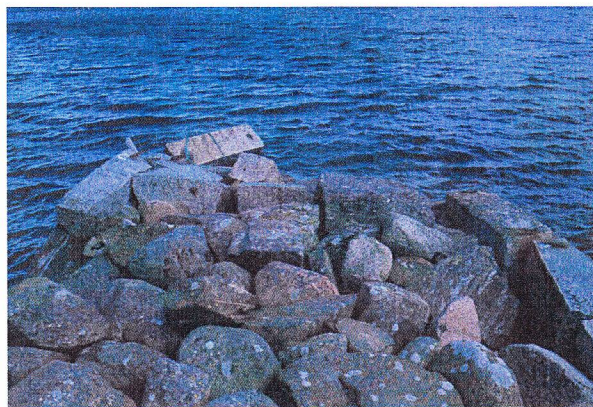
Brygghuvudet före renoveringen

Brygghuvudet hade rasat ut. Orsaken till detta kan delvis ha berott på att järnkramlorna som höll ihop stenblocken rostade av. I och med att skoningen av huggen granit släppt och tillsammans med fyllnadsstenen även rasat ut i vattnet och försvårar återuppbyggande av yttermuren.

Återuppbyggnad av den yttre muren och låsning av stenarna med järnkramlor på det sätt som stenhuggarna traditionellt använt.

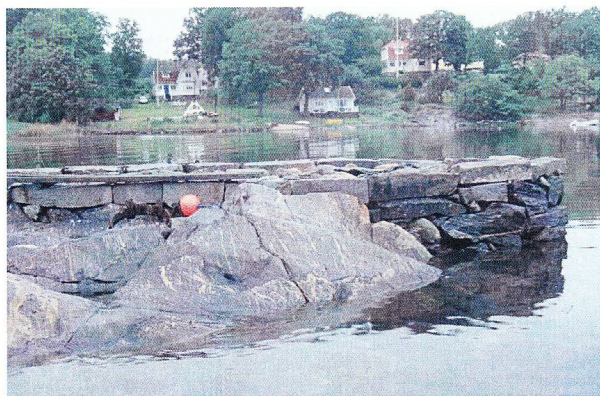
Bryggan från väster efter renoweringen

Innanför skoningens sattes tillbaka påfördes fyllnadssten till jämn nivå. Med hjälp av kran på en ponton har fyllningsstenen lyfts samman i en hög varefter yttersidorna staplats upp och fästs med nya järnkramlor. Stenblocken har passats in så långt möjligt och fixerats. Ytterstenarna har även fixerats i botten med hjälp av järndubb. Fyllningsstenen har därefter lagts tillbaka så jämnt som möjligt innanför ytterskalet.

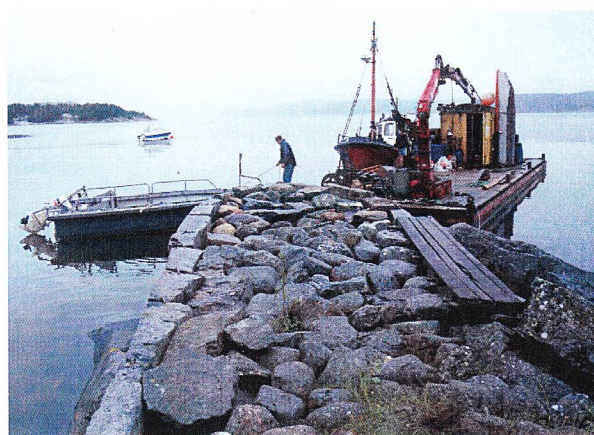
Bryggan efter renoweringen.

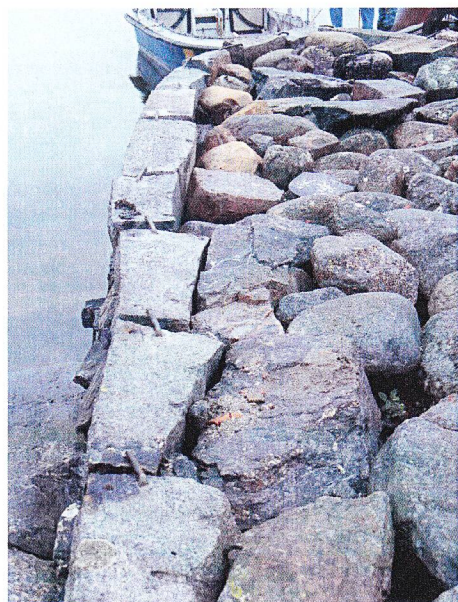
Några av stenblocken har varit svårt att passa in och möjligen har yttermuren på den ursprungliga bryggan jämnare i "konturen" genom att de yrkesmän som byggde bryggan sannolikt även var verksamma som stenhuggare.

Bryggans något ojämnare "kontur"

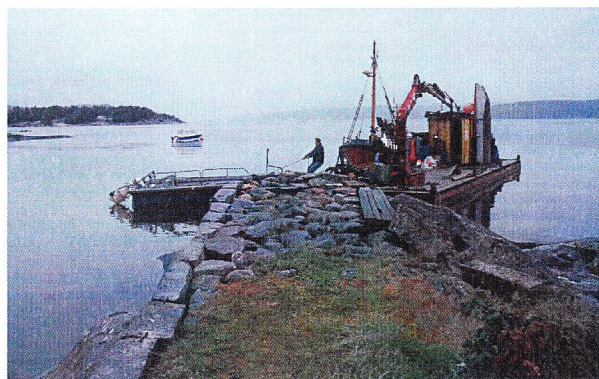
Bryggan efter restaureringen

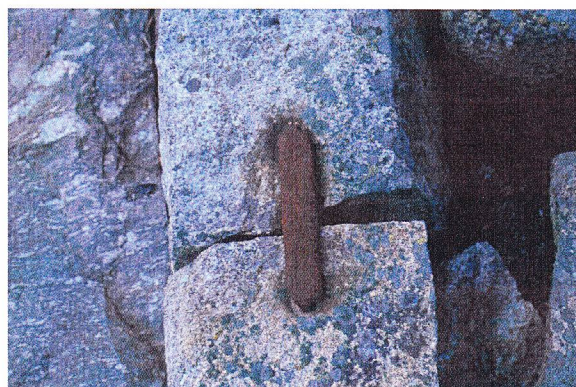
En av bryggans många kramlor som håller ihop stenarna
