Rapport från antikvarisk kontroll av byggnadsvårdsprojekt

Upprustning av fastigheten Morlanda 2:22

Morlanda kyrkstallar

Rapport 2000:5

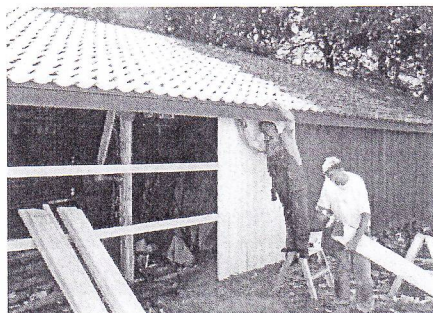
Förfallet var långt gångt med rötskador på de flesta håll i panel, undertak, fönster och dörrar. Stommen och de kvarvarande resterna av inredningen var däremot i ganska bra skick, trots allt.

En total upprustning för att rädda stallets fortsatta existens.

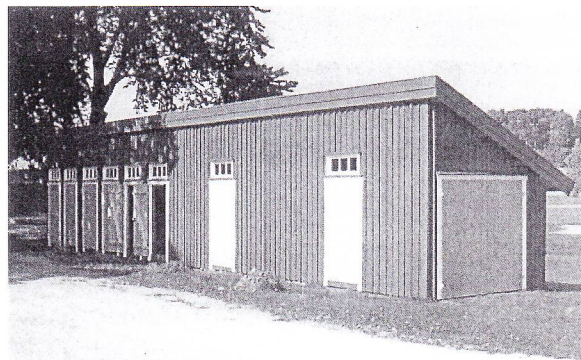
Markarbeten: Marknivån närmast byggnaden har grävts undan 10-15 cm för att ordna fall från fasaden. Marken hade i västra ändan krupit upp mot panelen, och ingenstans var grundstenarna synliga utom en bit på baksidan. Buskar på baksidan har tagits ned.

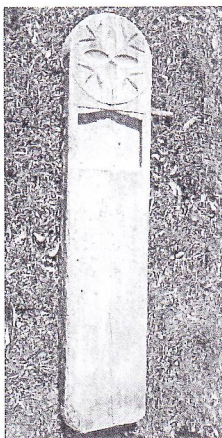
Intressanta var också de två träbitar som låg i kyrkstallet, och som visade sig vara två gravvårdar av trä, dryga metern höga. De var starkt väderbitna på framsidan, och hade rötskador i nederändan. Överändan var rundad, och hade en dekoration i form av ett runt karvsnitt. Under karvsnittet fanns en rektangulär försänkning, som bör ha innehållit en platta av någon sort med namn och årtal. Dessa plattor var borta.
