Rapport från antikvarisk kontroll av byggnadsvårdsprojekt

GÖSTA JOHANSSONS VARV

Etapp I: Stora varvsbyggnaden
Fastigheten Brattås 1:21
Röra socken, Orust kommun

Rapport 2001:23
Tomas Brandt

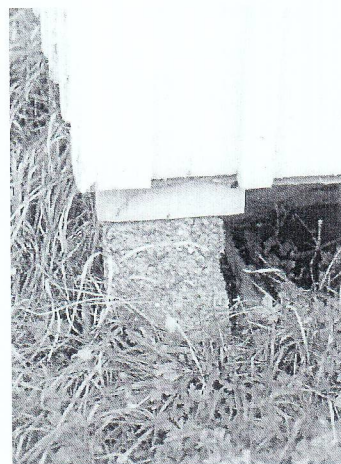
Alla varvsbyggnaderna var i ett stort behov av exteriör översyn, med målning, fönsterrenovering, taköversyn, skorstensreparation etc. Även slipen är i behov av reparation. För varvsbyggnaden fanns dessutom sättningsproblem beroende på att problem med betong-

Vittrande betongplint före reparationer.

plintarna den står på.

Grund, sockel: Några betongplintar kring SO hörnet har nygjutits, och övriga plintar under fasaden längs vägen har lagts om. Dessa var av staplad gråsten.

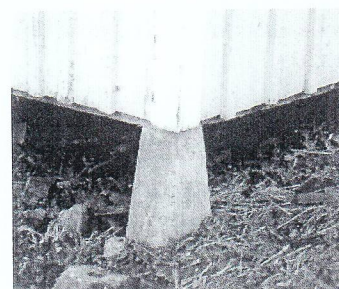
Nygjuten plint, i samma hörn som på fotot på föregående sida.

Enligt den ursprungliga arbetsbeskrivningen var det tänkt att det skulle göras en mer omfattande grundförstärkning än vad som sedan skedde. När arbetena inleddes visade det sig att man skulle kunna åtgärda problemen genom att endast gjuta om några samt justera ytterligare några av de befintliga plintarna. I övrigt inga avvikelser att notera.

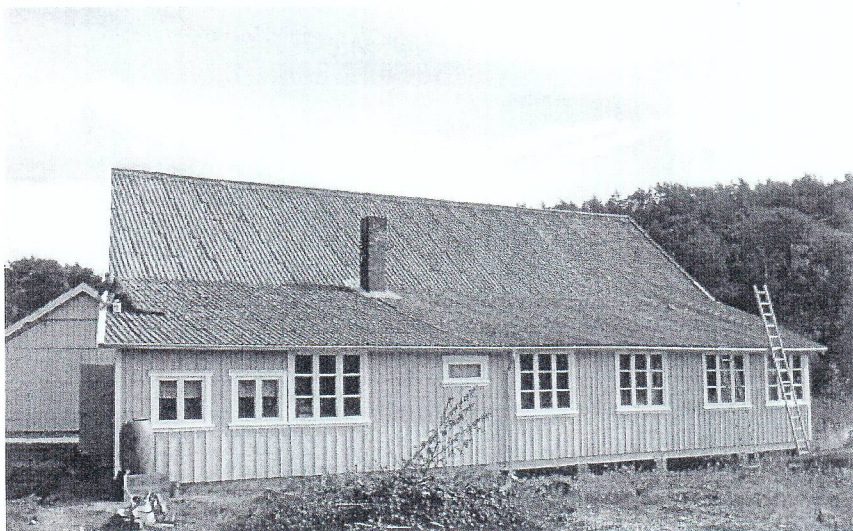
Taket har gåtts över, vindski-
vor bytts och nya skorstensbeslag
tillverkats. På fotot är ännu inte
det övre skorstensbeslaget mon-
terat.

Takbeläggning: Översyn. Byte av vindskivor/vattbrädor.

Murstock: Skorstensgenomföringen i taket har tätats, och skorstenskrönet har fått nytt plåtbeslag.
