Rapport från antikvarisk kontroll av byggnadsvårdsprojekt

Arbeten på  
**”Simsons Prästgård”**  
Käringön 1:1  
Käringön socken, Orust kommun

Rapport 2002:34 Stefan Ädel

**Arbeten på "Simsons Prästgård"  
Käringön 1:1  
antikvarisk kontrollrapport**

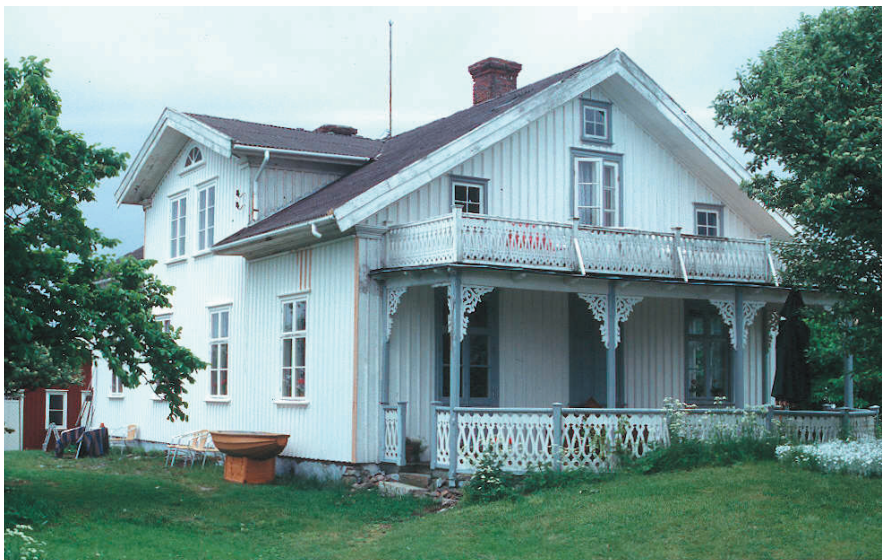
Sydfasad efter renovering.

*Fasad, fasadmaterial:* Samtliga panelbräder och locklist på sydfasaden är ersatta med nya.

*Fönster:* Samtliga fönster på sydfasaden ( 9 st ) är ersatta med nytillverkade med kopplade bågar. Ett lunettfönstret, som var dolt under panelen, har åtgärdats och tagits fram.

*Snickerier:* Utvändiga fönsterfoder har nytillverkats i enkelt hyvlat utförande, som ursprungliga.

*Färgsättning:* Målning av sydfasad och de nya fönsterna med Wibo linoljefärg, i enlighet med Sven-Olof Hjorts måleribeskrivning, dvs: Fönster, karm, båge och foder i en ljus blågrå kulör (1B - 44). Fasad inklusive takutsprång i en ljusgul kulör (5A - 94/30).

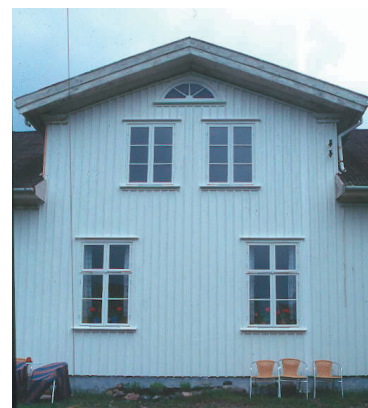
Framtaget lunettfönster på sydfasaden.

Under arbetet med nedtagning av panelen på sydfasaden, upptäcktes ett lunettfönster, som, under senare tid, täckts över med panel. Lunettfönstret, som var i dåligt skick, är nu framtaget och åtgärdat.

I samband med panelbyte, upptäcktes ett lunettfönster, som nu har tagits fram och åtgärdats.

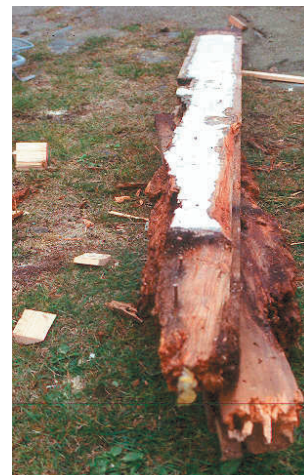
Absidens södra del visade sig ha rötskador på delar av den stående plankväggen, vilket nu har åtgärdats.

Rötskador på plankvägg.

I samband med lagningar av rötskador på absiddelen, har den undersökts och det visade sig att den består av en bärande plankkonstruktion, med dimensionerna 3" x 7". Planken är hyvlade och spontade med lös fjäder. De rötskadade delarna har ersatts med nytillverkade enligt original.

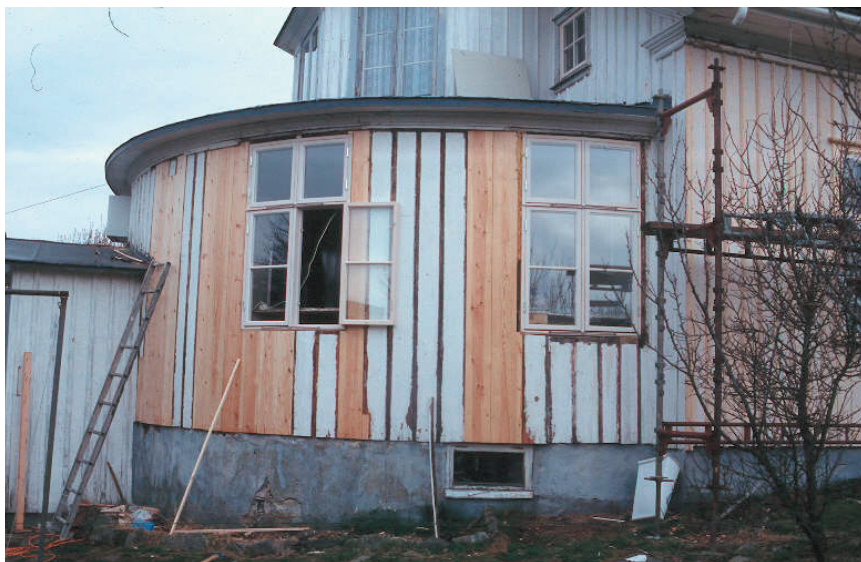
Pågående arbeten med byte av fönster och delar av fasadplank på absiddelen.

*Stomme:* Byte av delar av stående "plank" på absidens södra del.
