# Rapport från antikvarisk kontroll av byggnadsvårdsprojekt

Renovering av bostadshus på  
**Fastigheten Ejdern 6**  
Strömstad socken, Strömstad kommun

Rapport 2005:17  
Katarina Andersson

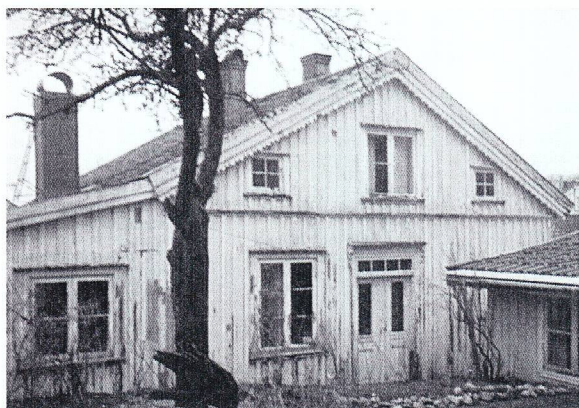
Huset hade inför renoveringen stått outnyttjat under ett antal år men var i förhållandevis gott tekniskt skick utom vad gäller snedtäckan i söder som hade stora rötskador och läckande tak. Huset var dock i stort behov av översyn och upprustning.

*Gaveln före restaureringen. 1999-05*

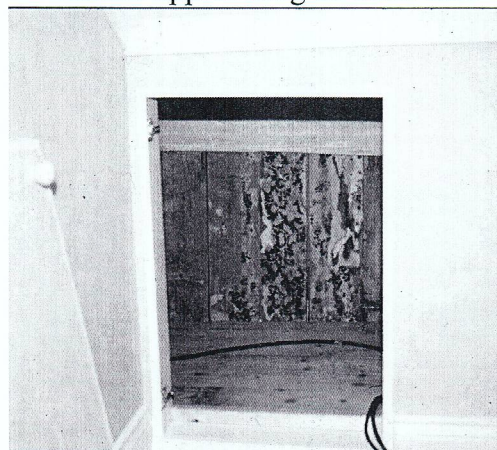
*Rester av äldre målning och tapet. 1999*

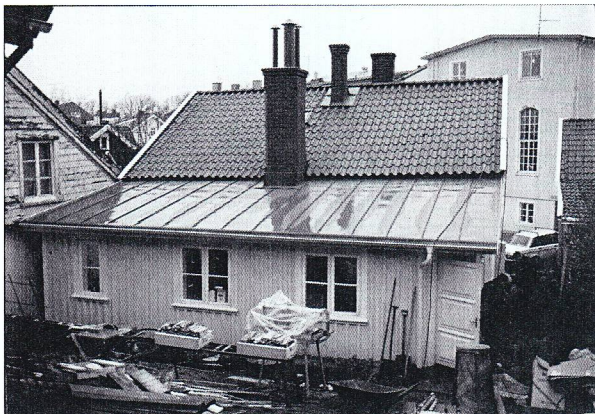
Snedtäckan efter restaureringen. 1999-12

Grund, sockel	Sockeln i snedtäckan i söder är frilagd och dränerad. Sockeln åt vägen rasade delvis under arbetet och återuppfördes.
Stomme	Plankstommen i snedtäckan i söder är delvis rekonstruerad. Timmerstommen är densamma.

Fasad	Vissa panelbrädor är utbytta i den ursprungliga huskroppen. På snedtäckan har all panel bytts ut mot ny panel. Området kring entrén i sydöstra hörnet har erhållit ny panel identisk den på ursprungshuset..
Takbeläggning	Teglet har demonterats i sin helhet och under –och påbrädor är bytta. På detta masonit och läkt. Teglet har återanvänts åt gatan medan teglet åt gården är nytt enkupigt Vittingetegel. Snedtäckan har belagts med ny falsad svart bandplåt.
Undertak, takstolar	
Dörrar	Ytterdörrarna har byggts på för bättre isolering, den utmed gaveln genom hopsättning med en innerdörr och köksdörren genom ytterligare isolering. Dörrarna är dock av originalutseende exteriört.
Fönster	Samtliga fönster har fått de dåliga delarna bytta samt kittade och målade. Nya beslag är inköpta från Kinnahult
Snickerier	
Taklist	Vissa utvändiga lister är bytta mot nytillverkade vilka motsvarar originallisterna.

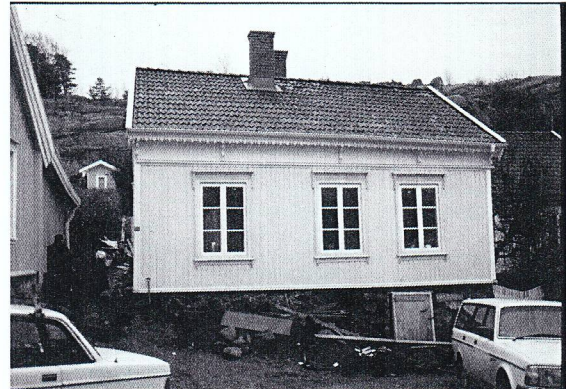
Under restaurering, fasaden klar. 1999-12
