Rapport från antikvarisk kontroll av byggnadsvårdsprojekt

CURMANSVILLOR

Byggnadsminne, fastigheten Kyrkvik 3:1
Lysekils kommun

**Utvändig ommålning av Curmans villor
antikvarisk kontrollrapport**

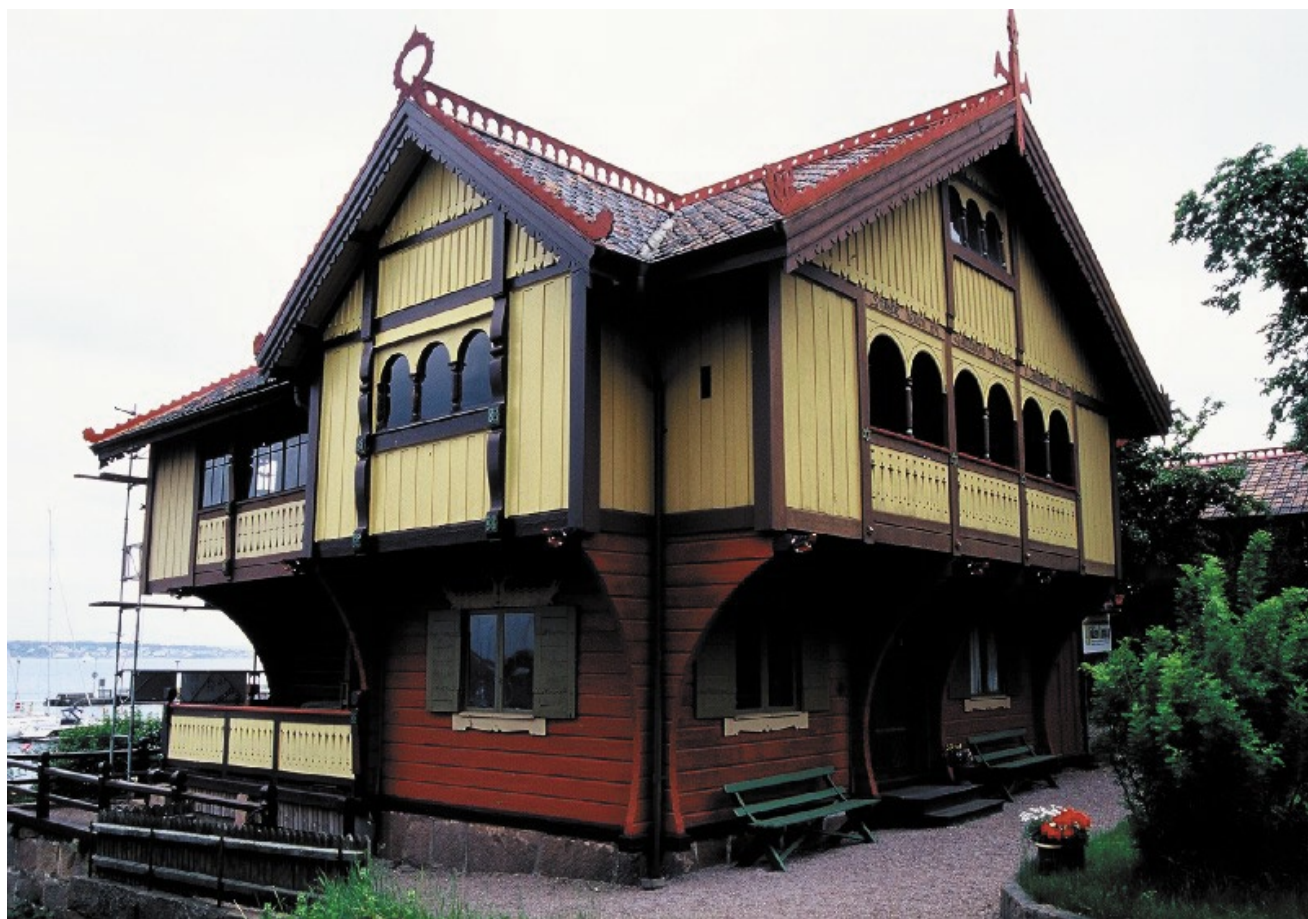
Storstugan före ommålning. Husets färgsättning var ungefär den rätta, men nyanserna har skiftat något under åren.

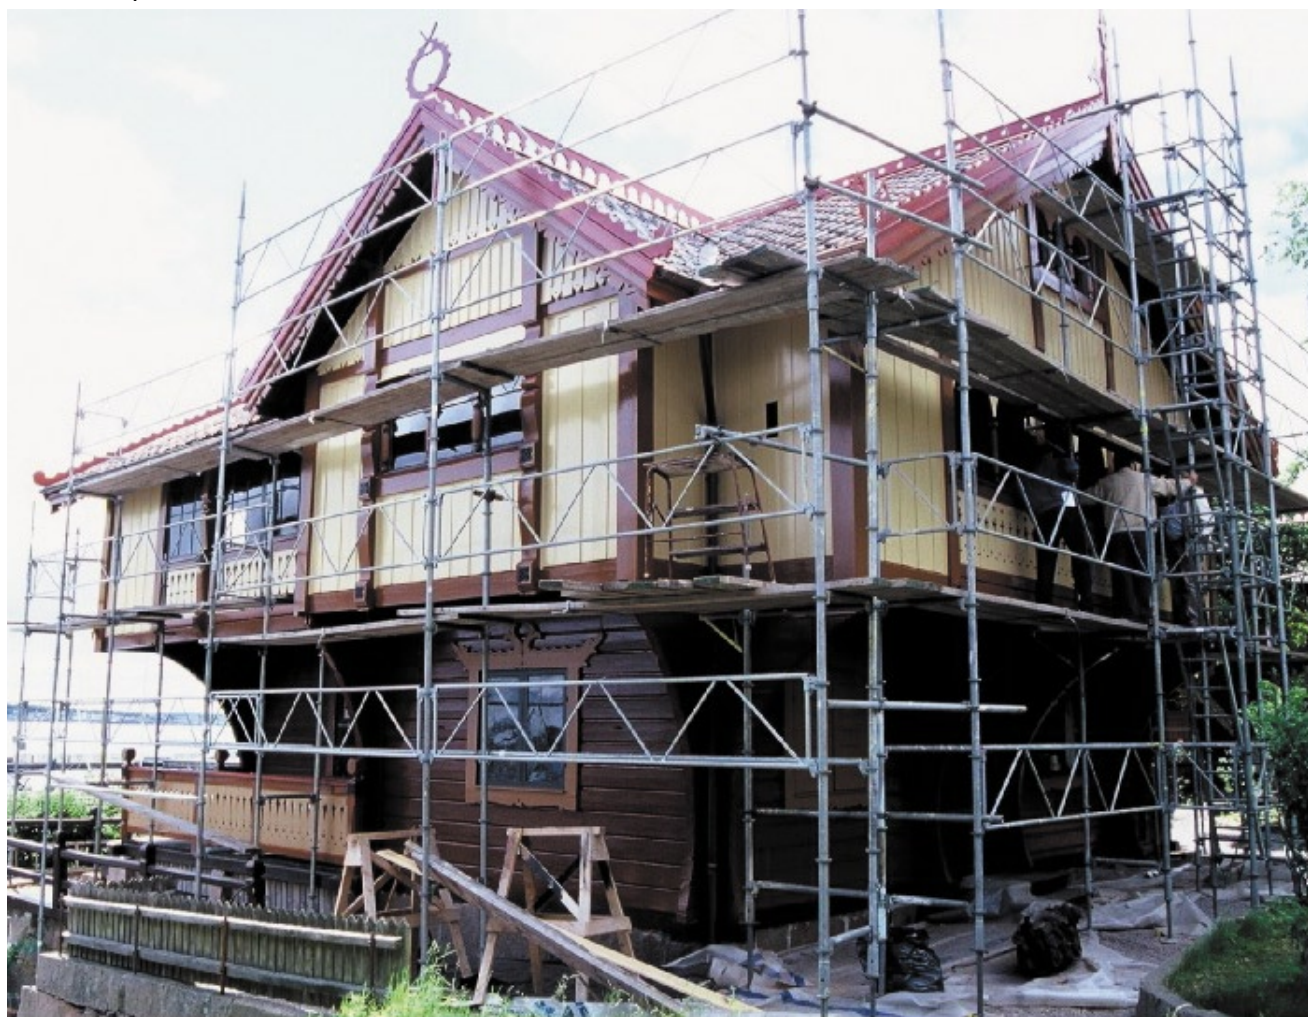
Slutbesiktning av den färdigmålade Storstugan. Jämför skillnaden i kulörer med bilden på förra sidan. (Färgåtergivningen här i rapporten gör dock inte kulörerna rättvisa, t ex är bottenvåningen i verkligheten mer rödbrun än vad bilden nedan visar)

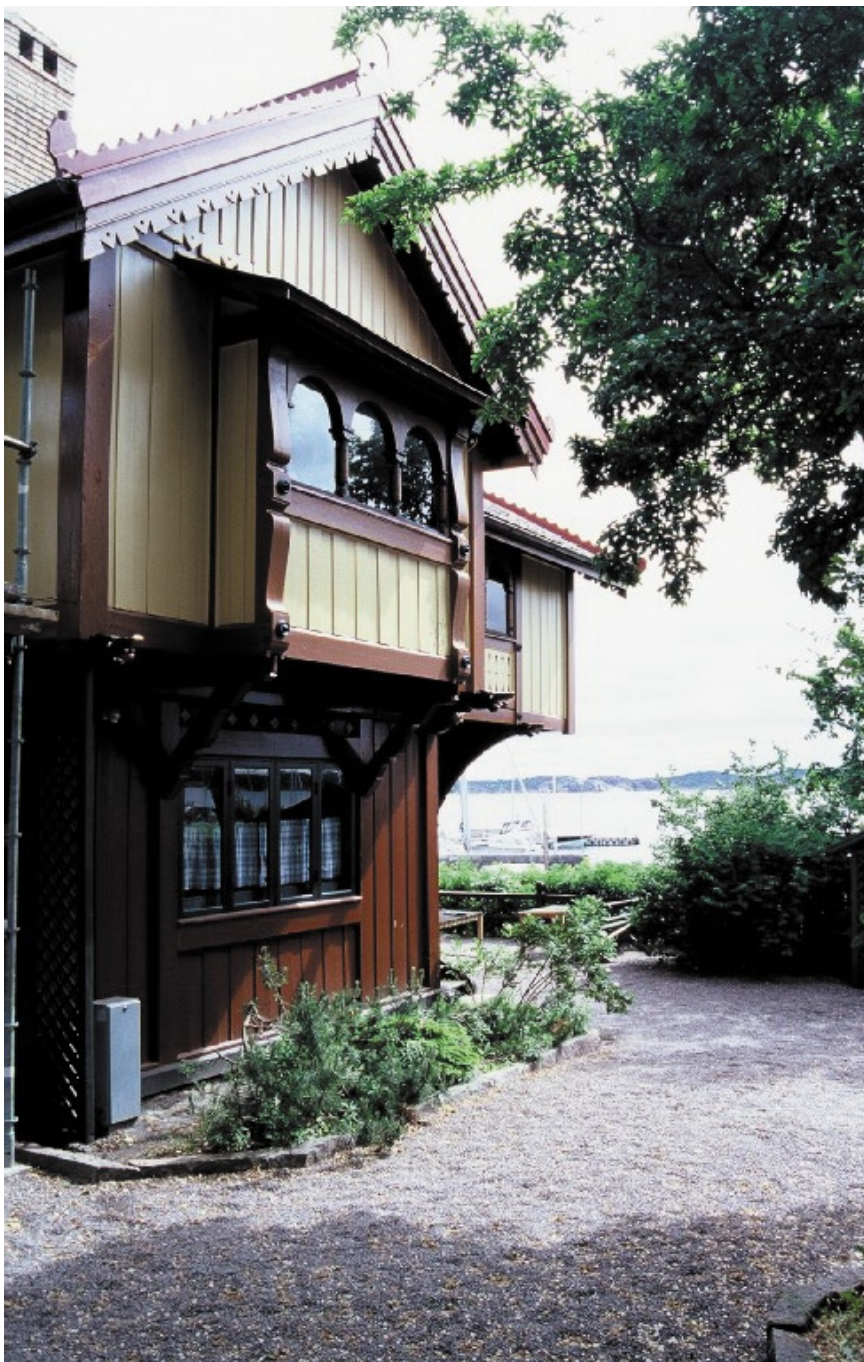
Storstugan färdigmålad.

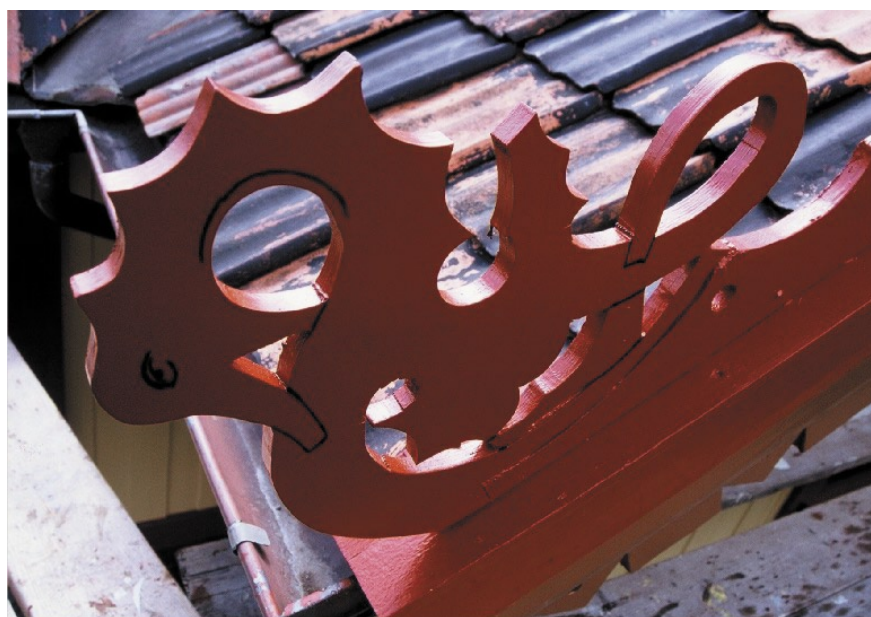
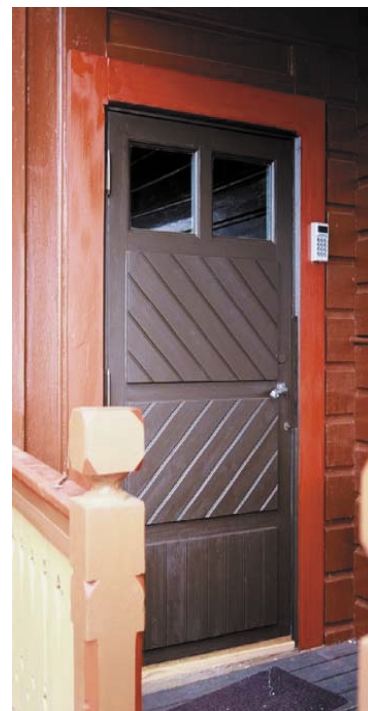
Nya kröndekorationer, med sina ursprungliga former återskapade efter gamla fotografier.

Vindskivedekorationerna på storstugan åt norr och väster hade med tiden, vid upprepade utbyten, förlorat sin ursprungliga form. Detta har nu återställts. En justering av dekorationen åt sjösidan kommer eventuellt att göras. Åt söder hade inte formen förändrats nämnvärt.

Dekorationer: Lillstugan: Nya knutbrädor åt SÖ och ny svarvad hörnpelare åt NÖ. Storstugan: Nya gaveldekorationer på vindskivorna.

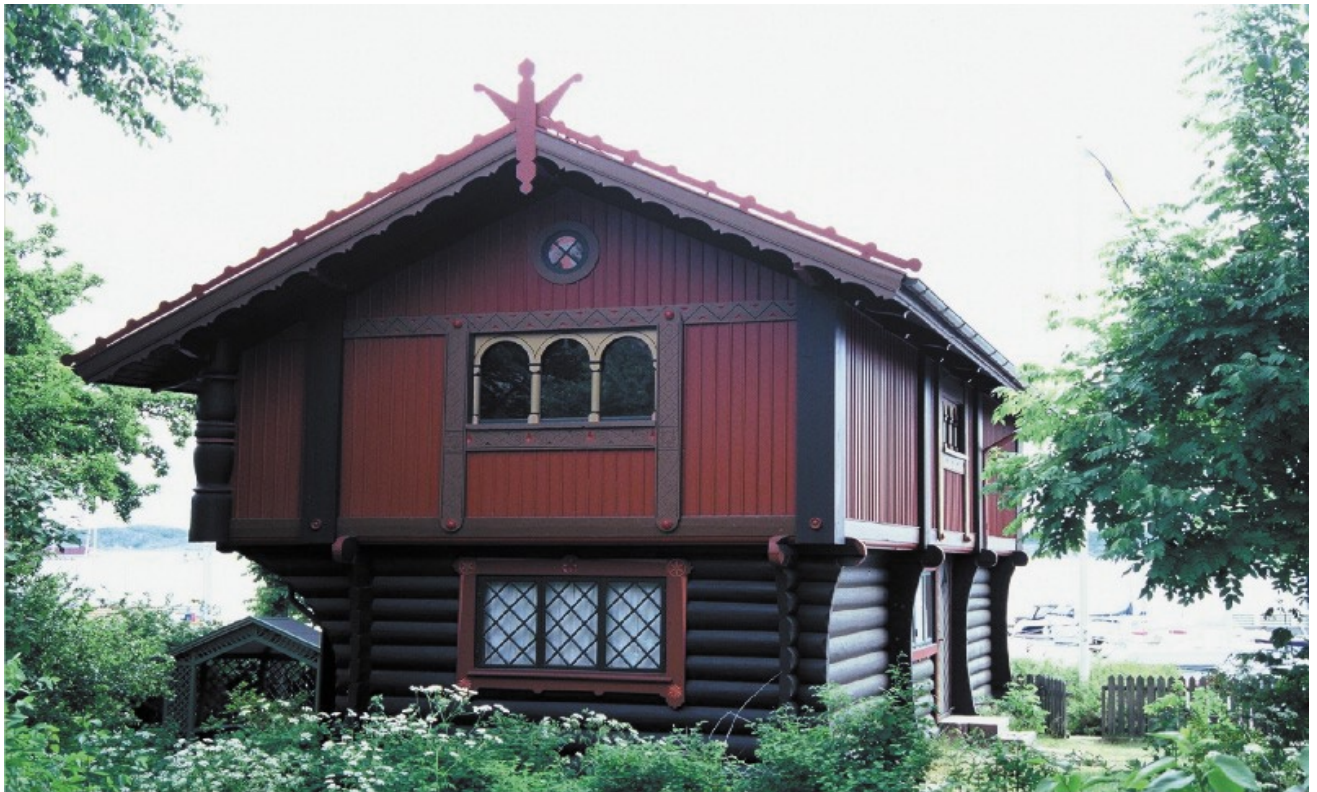
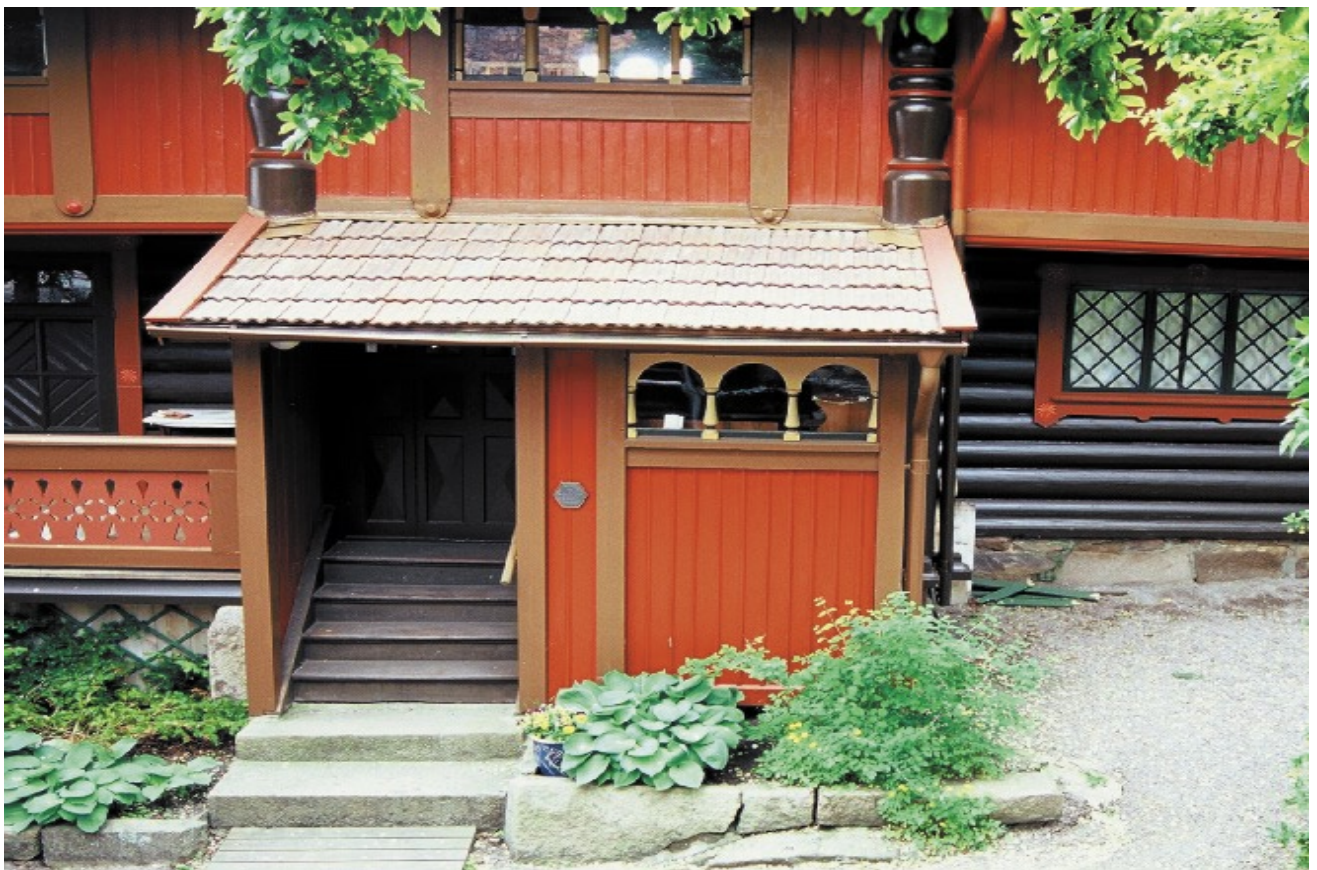
Lillstugan efter åtgärder. Nedan det tak som kompletterades med samma trekupiga tegel som ligger på husen i övrigt. Detta tegel är inte ursprungligt, från början låg det sån på taken. Den något ovanliga trekupiga formen kan ha valts för att de inte är så kupiga som vanligt tegel, pannorna är lägre och man behöver då inte bygga om alla vindskiovor etc.

Den mörka färgen på lillstugan blir på sydsidan så varm när solen ligger på att den blir uttorkad på bindemedel väldigt fort, med en kulörförändring (gulnande) som följd. Kommer att observeras under garantitiden och åtgärder skall undersökas.

Takbeläggning: Lillstugan: På förstuns tak har det enkupiga teglet ersatts med ett trekupigt. Eftersom det bygger mycket mindre har man kunnat återställa nederkanten på fasadpartiet ovanför.
