Rapport från antikvarisk kontroll av byggnadsvårdsprojekt

Jonsereds skorsten
Jonsered 1:12
Partille socken, Partillekommun

Rapport 2005:39
Katarina Andersson

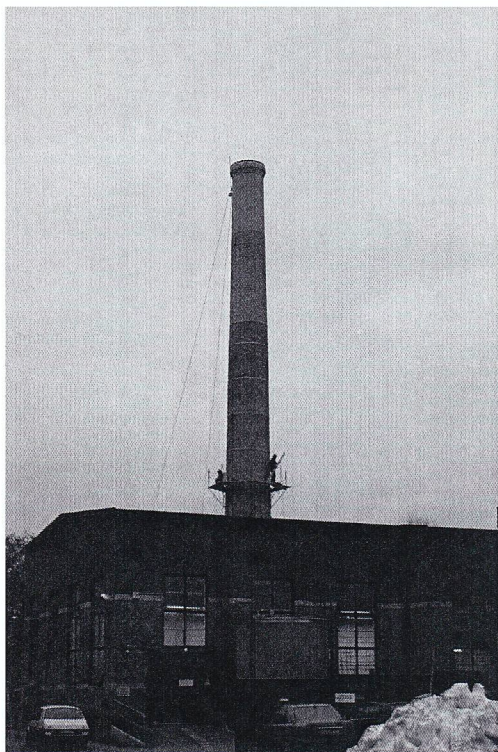
Skorstenen under restaureringen.

Den översta tredjedelen muras om med nytt tegel medan övriga delar lagas punktvis med nytt tegel. Krönets avslut muras om så att skorstenen får tillbaka utseendet med en avslutande utkrågning likt den som kan ses på äldre fotografier.

Stomme Omfogning och byte av uttjänt tegel. Skorstenen rivs med 4m och murades upp på nytt med gult radialtegel. Stegjärnen förankras i väggen.

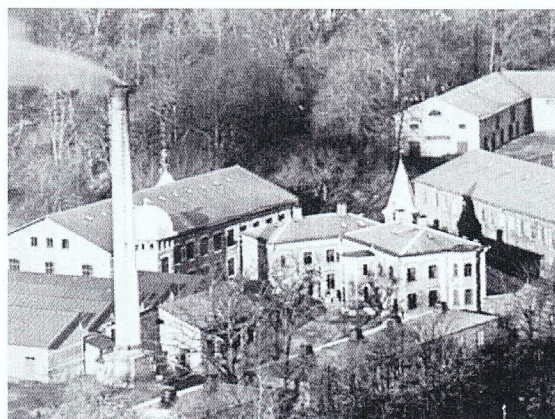
Skorstenen under sekelskiftet 1900

skorstenen kan ses att den har krönts av en murad/gjuten utkrågning.

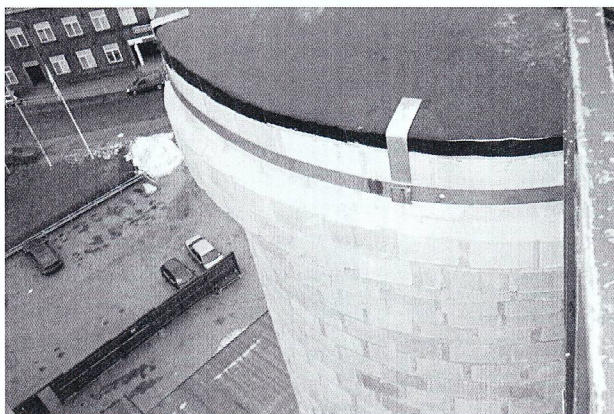
Nytt krön med utkrågning och en plåt som täcker ovanifrån.

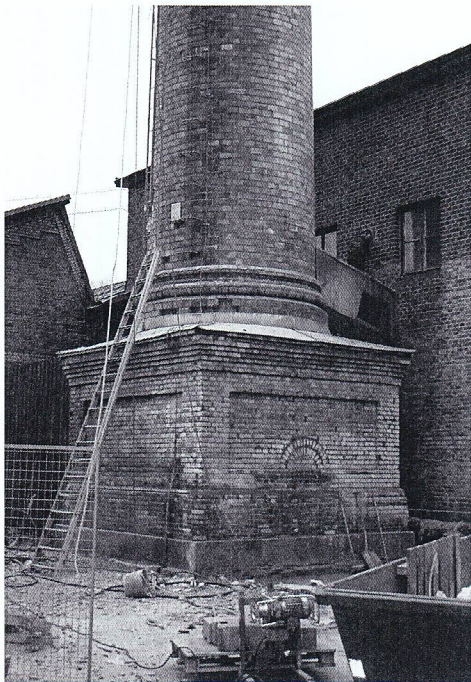
Fundamentet under restaurering.

Grund, sockel En mindre omfogning har skett av fundamentets stensegment. Det rektangulära murverkets ytterkoppur bilas ur och byts mot nya. Saknade tegelstenar kompletteras.
