FJÄLEBRO KVARN

Fastigheten Fjälebro 2:6
Reparation av panel, vingar m m.
VALLA SOCKEN, TJÖRNS KOMMUN

Rapport 2005:85

Rapport Bohusläns museum 2005:85
Titel: FJÄLEBRO KVARN
Operation av panel, vingar m m
rapport från antikvarisk kontroll av
byggnadsvårdsobjekt
Författare: Lars Rydbom

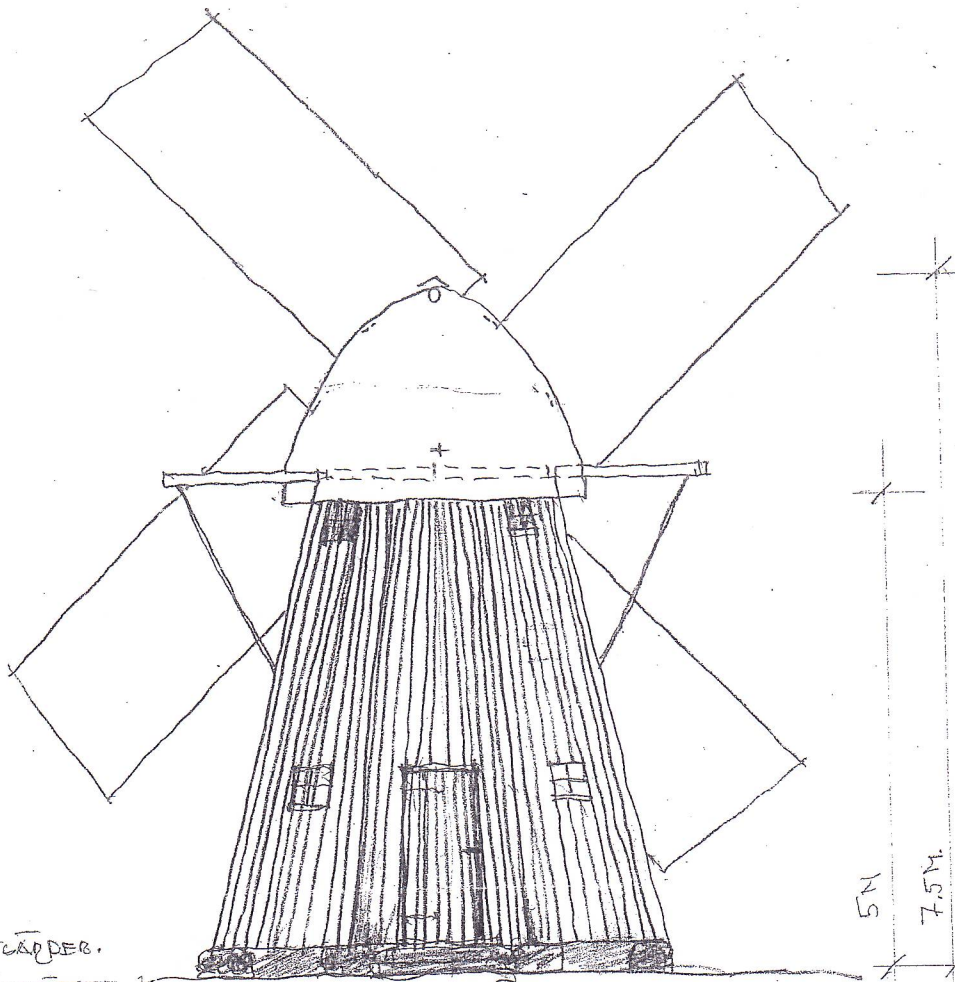
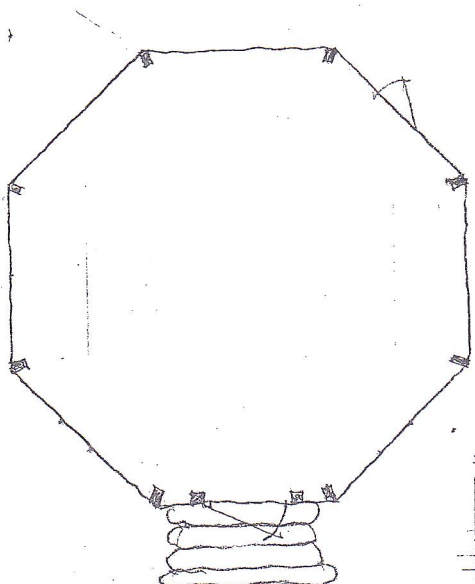
ROTENPLAN O FASAD
HOT VÄRTEL.
SKALA 1:50

AXEL 35x35 CM. INFÄST
NING ÅO VINGARNA
BÖR BYTJS?

GÅR DET ATT LÅGA
INFÄSTNINGEN I AXELN
FÖR VINGARNA?
RIKNEV REJNINGVIEKE
I BRA STICK.

ALL STÄRKE BRÄDEKÄNSEL
SÖR BYTAS. 28 30MM TJ. Y 7"
ÖCH FÄNIGGÅRER ÅO 28 30MM.
4" GRÅN ÅO BRA KVALITE
SOM TJÄRAS.

TAK TRÄKLÄDSJEL BYTJS.

VRIKSTÄNGER MED INFÄST
NING I HATTAN BYTJS.
GÅLKEVINGAR BYTJS.

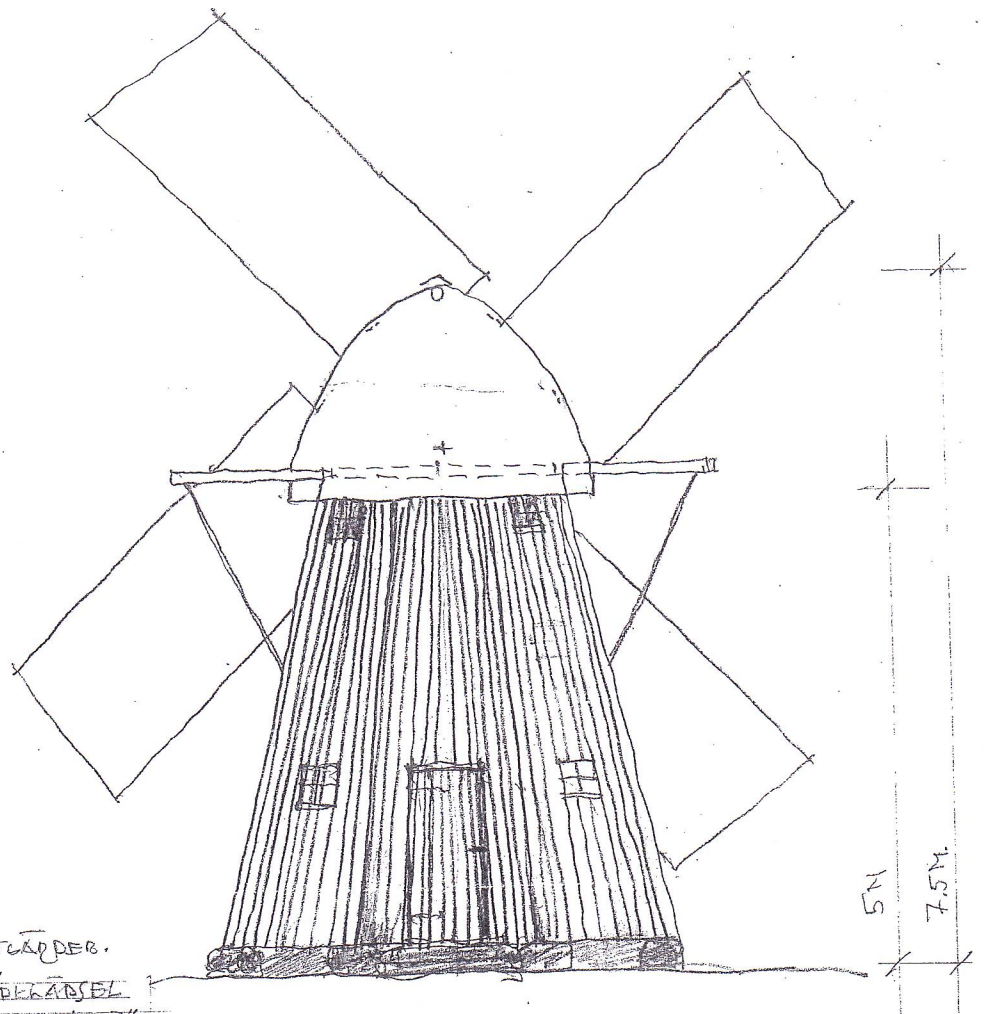
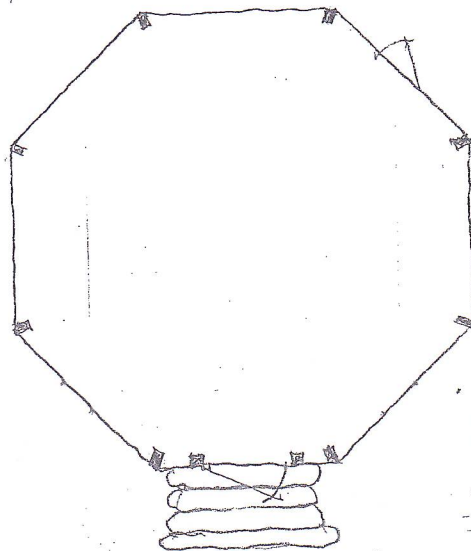
FJÄLLEBO KUARN
 BOTTENPLAN O FASAD
 HÖJ VÄNSTER.
 SKALA 1:50
 NOV 2003 O.L.
 0304, 50451.

AXEL 35x35 CM. INFÄST-
 NING AV VINGLARNA
 BÖR BYTAS?

GÄR DET ATT LAGA
 INFÄSTNINGEN I AXELN
 FÖR VINGLARNA?
 KUARNEN REJNINGSDIÖKE
 I BRA SKICK.

ALL CYÄRME BEÄBLÄNDEL
 BÖR BYTAS. 2830MM H. V 7"
 OCH FÄNGGÅRER ÅO 2830MM
 4" GRAD AV BRA KVALITET
 SOM TJÄNAS.

TAK TRÄKLÄNDEL BYTJS.

VRIKSTÄNGER MED INFÄST-
 NING I HATTEN BYTES.
 GALLERVINGLAR BYTES.

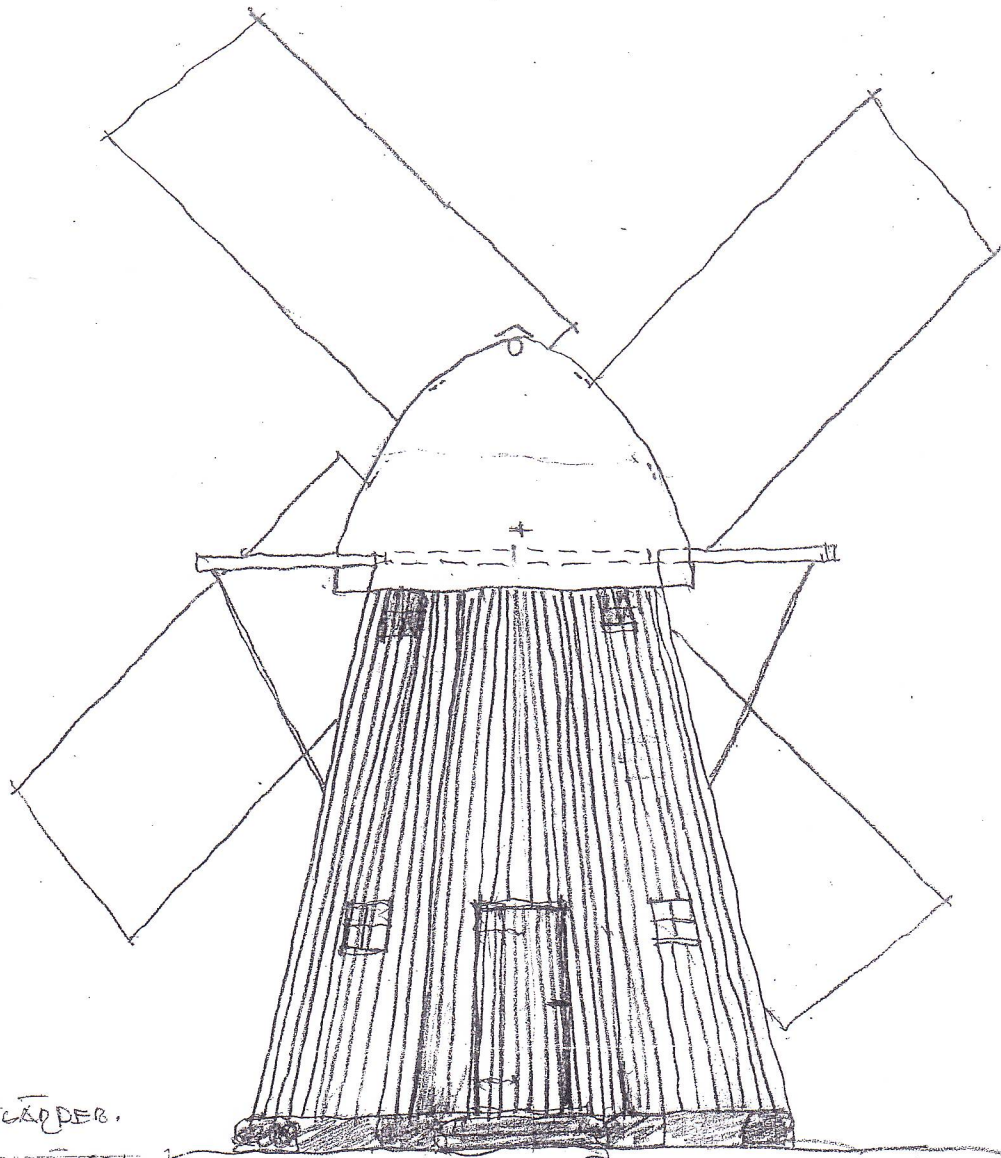
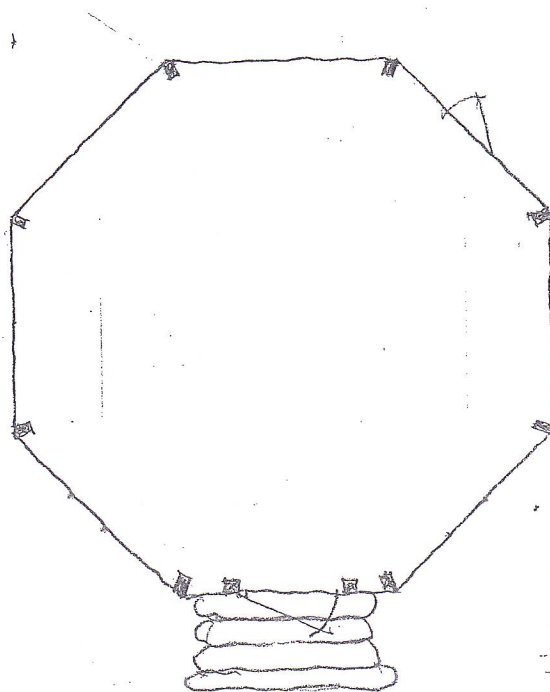
FJÄLLEBRO KUARN
 BOTTENPLAN OCH FASAD
 NOT VÄSTRA.
 SKALA 1:50

AXEL 35x35 CM. INFÄST-
 NING AV VINGARNA
 BÖR BYTAS?

GÅR DET ATT LAGA
 INFÄSTNINGEN I AXELN
 FÖR VINGARNA?
 KUARNEN BEFRIAS DÄRRE
 I BRA SKICK.

ALL STÄMME BEADKLÄDSEL
 BÖR BYTAS 28-30MM TJ. V 7"
 OCH FÄNIGLÅRE AV 28-30MM
 4" GRAD AV BRA KVALITE
 SOM TJÄRAS.

IAK TRÄKLÄDSEL BYTJS.

VRIKSTÄNGER MED INFÄST-
 NING I HÄTTAN BYTES.

GÅLKVINGAR BYTES.

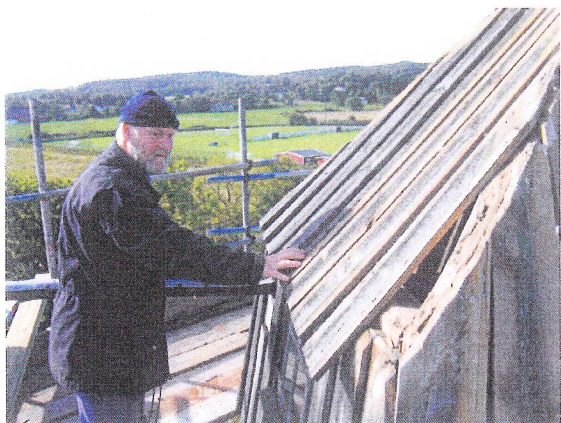
Olle Larsson besiktigar
taket.

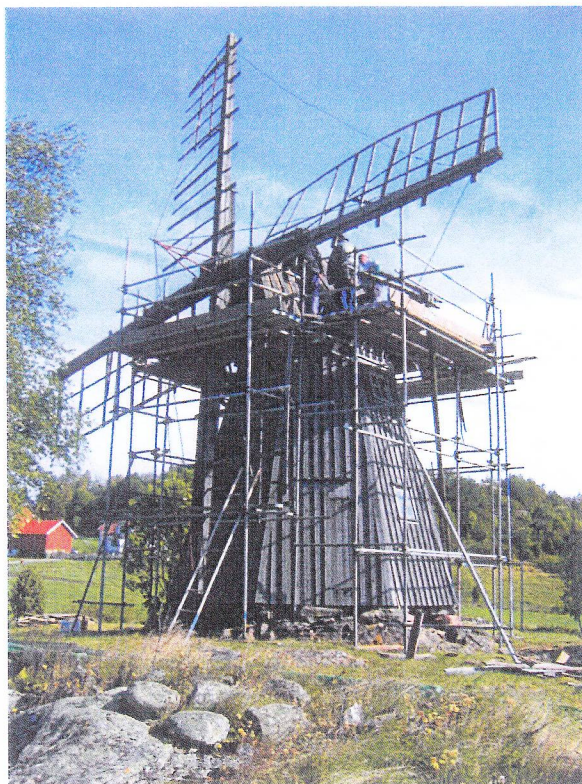
Kvarnen före nedtagning av vingar
och panel

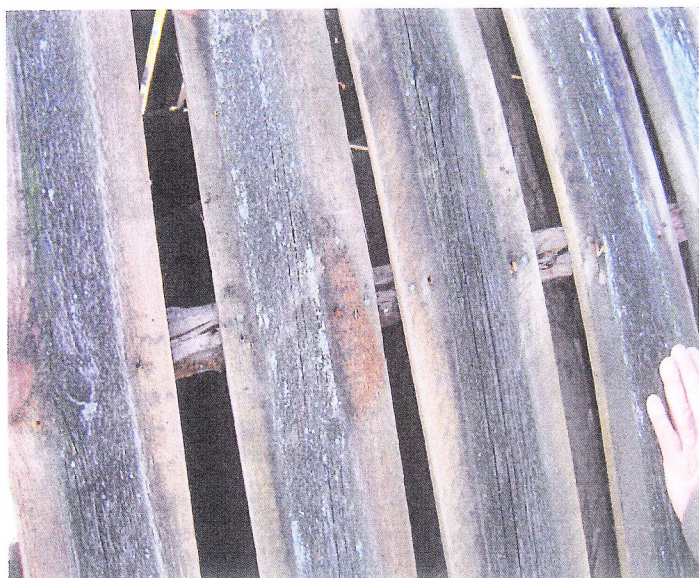
Undertak, takstolar: Takkonstruktionen utgörs sedan tillkomsttiden av klara sparrar som genom sin naturliga böjning har givit taket sin välvda form. Dessa satt åt söder relativt löst när taket var demonterat och krävde en förestyvnings genom en förbindande läkt. Genom förestyvningen kunde man bibehålla grundkonstruktionen men där man så långt möjligt bevarade ursprungskonstruktionen.

Takkonstruktionen med ytterbrädor
samt klint konstruktionsvirke.

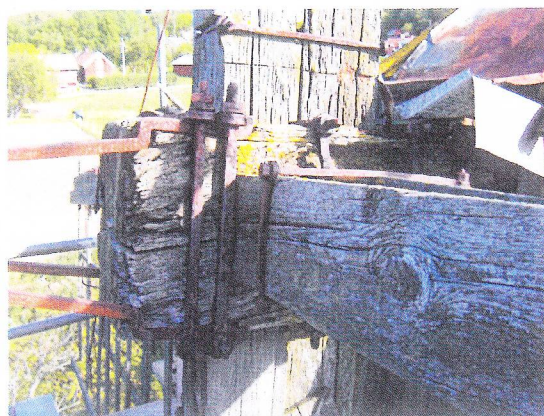
vingaxeln är kraftigt röskadade och måste demonteras..

Rötskade vingar samt axel.
Järnbeslagen kring axeln.

Vingar och axel: Axeln har demonterats och skarvas ihop med en stålcyllinder. Vingarna är helt igenom nyttillverkade av god furukvalitet. Beslagen bedöms kunna återanvändas i sin helhet när vinkonstruktionen återuppsätts.

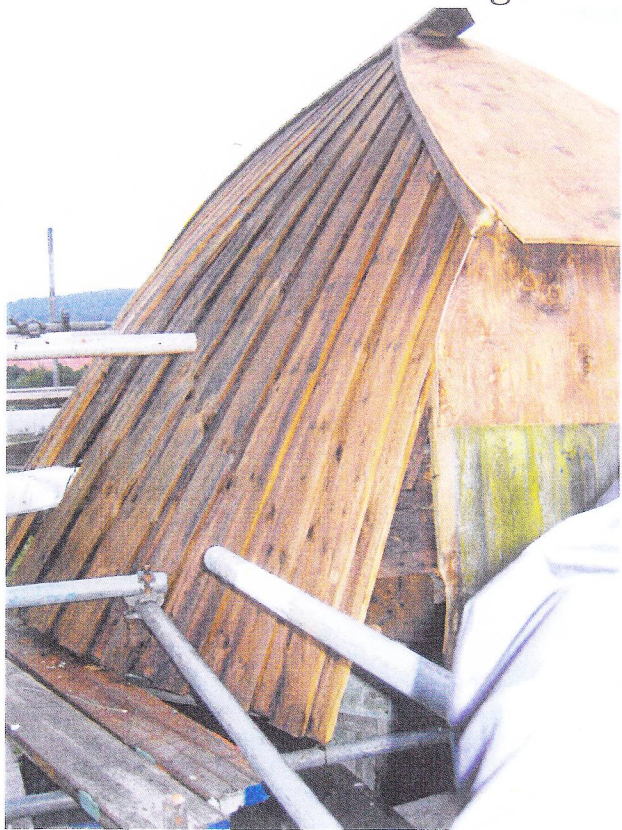
Takets nya panel uppsatt

Takbeläggning: Panelen på taket är bytt mot ny av samma utförande som tidigare, d v s av tryckimpregnerat virke 1 x 5 tum.

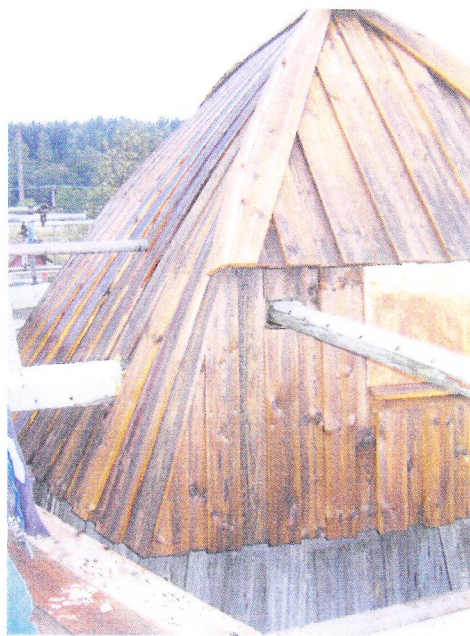
Framsidan med igensatt hål för axelgenomföring.

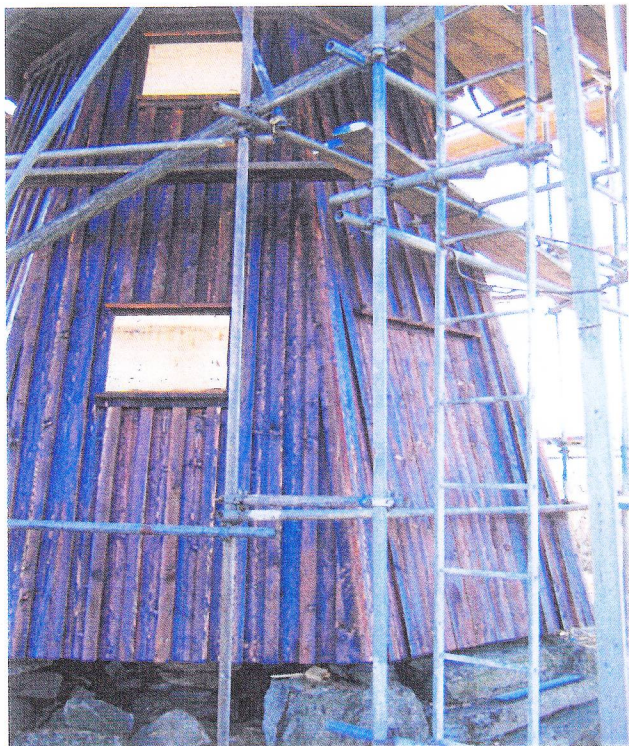
Bytt panel samt tjärad två gånger.

Färgsättning: Kvarnen har tjärats med dalbränd trä tjära två gånger på väggytor samt tre gånger på taket.

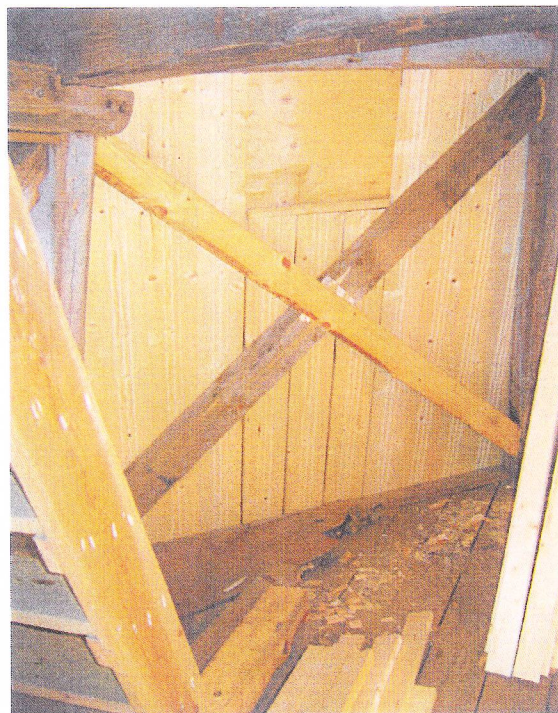
Då hela kvarnen sedan 1970-talet varit klädd med tryckimpregnerat virke så fanns ingen tydlig krav rörande val av virke men önskemålet var att i första hand välja icke impregnerat virke. Taket kom att ges tryckimpregnerat virke medan panelen ej var förebehandlad. Den senare visade sig dock vid leverans vara spårad, något som museet såväl som entreprenör ej önskade då densamma även skulle vara synlig inifrån.

Interiör: Snedstag bytt samt ny panel uppsatt. Obs! den spårade panelen.

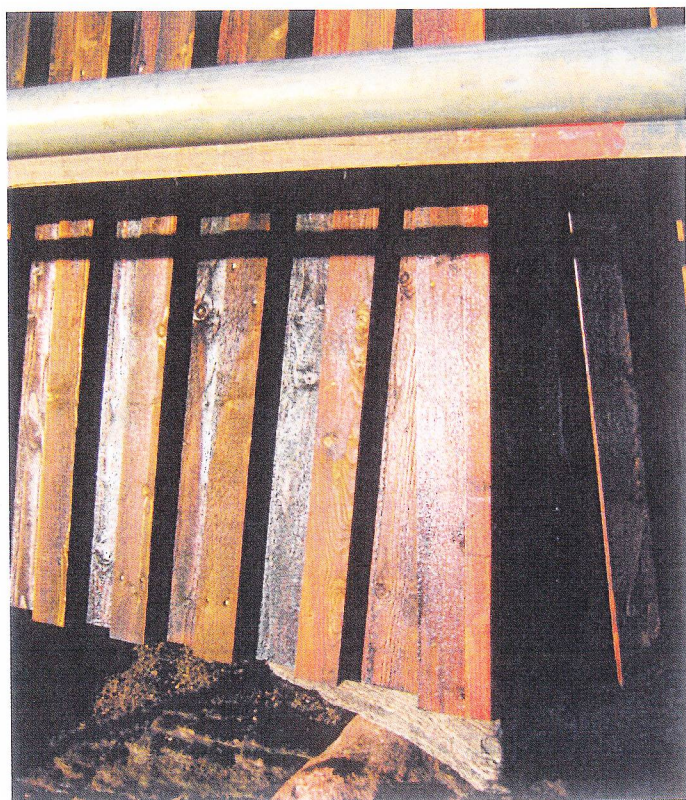
Panelen är utförd i en grov dimension.

Fasad, fasadmaterial: Som nytt panelvirke har valt en mycket kraftig panel (18 x 2,5 cm) samt med kraftig list (7 x 2,5 tum.) av gran.
