NÖSUNDS ÅNGBÅTSBRYGGA

Reparation av kaj/brygga
TEGNEBY SOCKEN, ORUST KOMMUN

Rapport 2005:86

Rapport Bohusläns museum 2005:86
Titel: NÖSUNDS ÅNGBÅTSBRYGGA
rapport från antikvarisk kontroll av byggnadsvårdsobjekt
Författare: Lars Rydbom

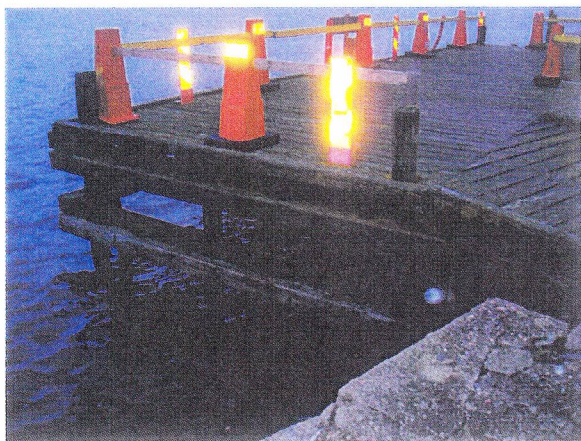
Nösunds ångbåtsbrygga. Före reparationen.

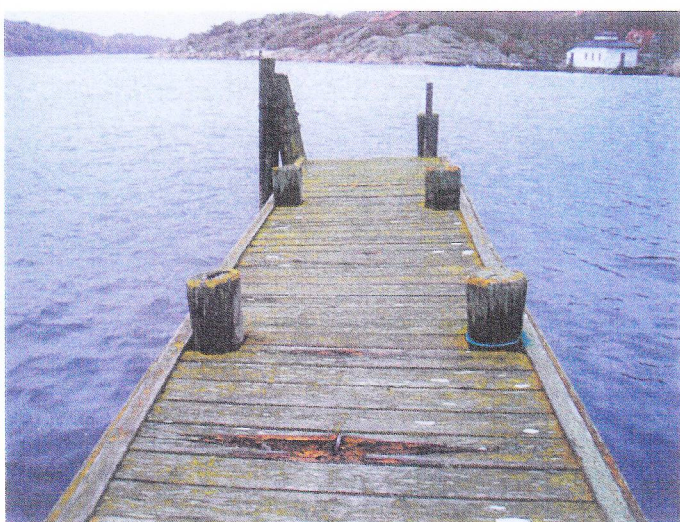
Den högre kajdelen från söder.
T v finns två trappsteg i sten
som ej hade någon funktion i
bryggan före renoveringen.

Direkt söder om bryggan fanns sen gammalt en stentrappa vilken vi bedömde bör ha gått till en lägre avsats på bryggan. En sådan nytillverkades i denna del som angöringsplats för mindre båtar. Denna vilar på bärlinor infästade med bult i den stora bryggans pålar.

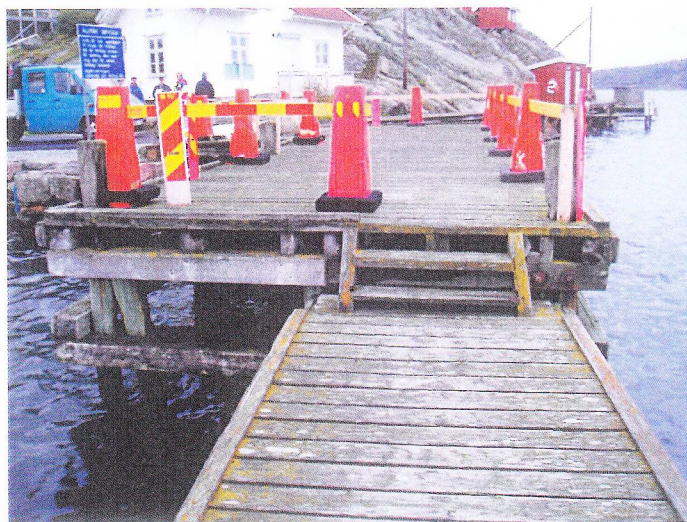
Den lägre (yttre bryggan). Pålarnas
ändar har fungerat som pollare för
förtöjning av båtar.

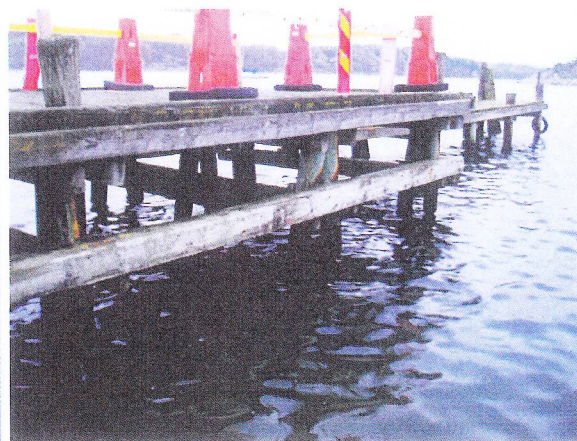
Den högre kajdelen med
den lägre bryggan i för-

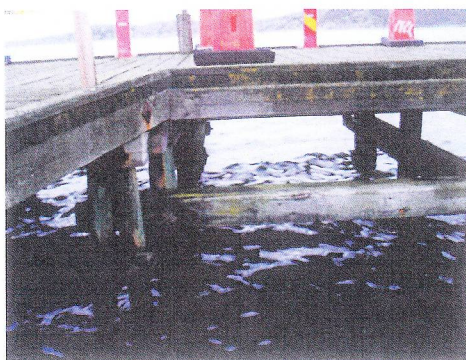
Underredet på den högre
kajdelen.

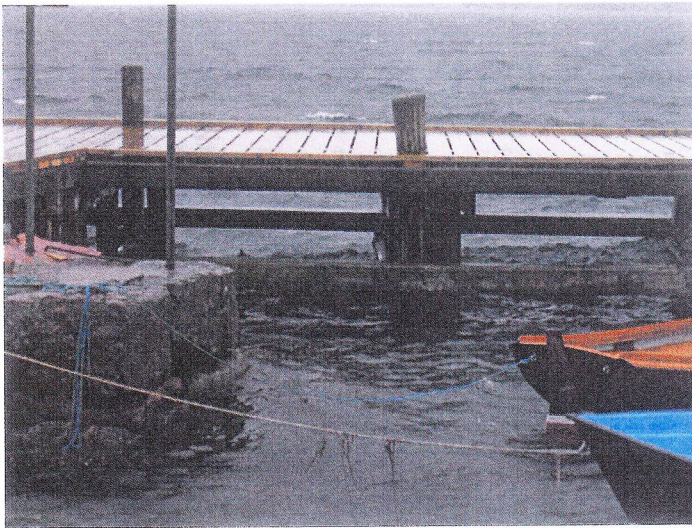
Den högre bryggan: underrede.

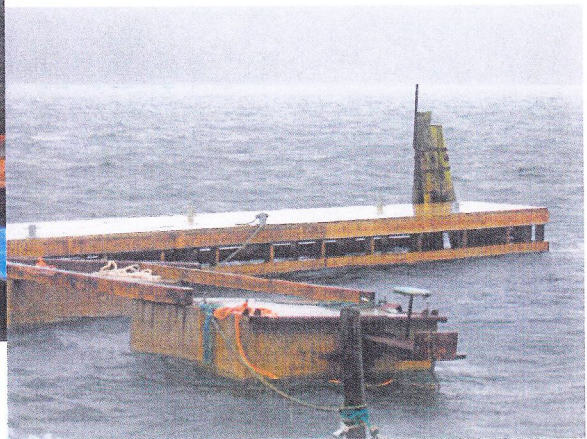
Utseendemässigt upplevs pollarna som delar av de bärande pålarna men är efter reparationen utan bärande funktion. Bryggans stöd ligger innaför de gamla pålarna

En nawägning som diskuterades var de nya kreosotimpregnerade pålarna. Att låta dem sticka upp som pollare på bryggan var ett önskemål från projektets huvudman såväl som den antikvariska kontrollanten. Att ersätta de gamla med nya som sticker upp skulle innebära att besökare på bryggan skulle utsättas för frätskador vid beröring av pålarna om de började "Blöda". Valet blev istället att låta de gamla pollarna samt den del som stack ner i vattnet och som var rötskadad få finnas kvar men att vi lät bryggan vila på nya pålar som fixerades vid stomme och bärlinor under bryggdäcket.

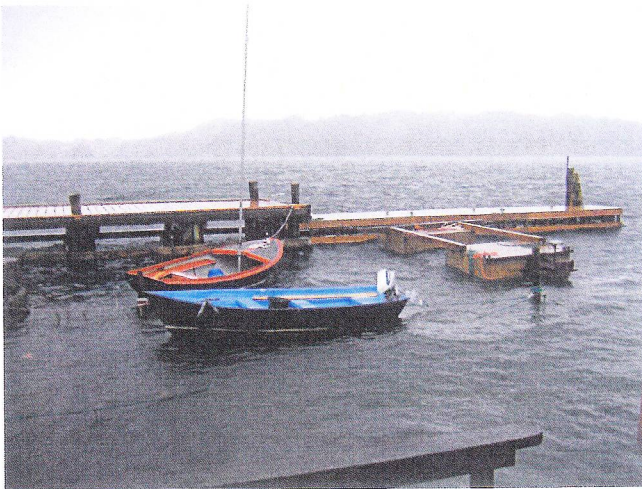
Den låga bryggan nytillverkades i sin helhet med undantag av att dykdalben är dendsamma. Pollarna är helt nya.

Stomme: Generellt kan sägas att bärlinor till det stora bryggdäcket var intakta och kunde bevaras i sin helhet på den inre höga bryggdelen. På yttre bryggan längst ut åt norr är allt trävirke i konstruktionen bytt i sin helhet.

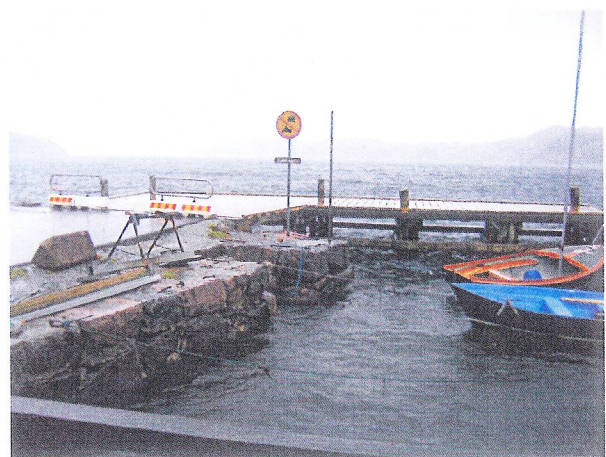
Den höga och den låga delen av bryggan..
