# **FOSS KYRKA**

Byggnadshistoriska iakttagelser

Fastigheten Foss 18:1  
Foss socken, Munkedals kommun

Rapport 2005:88 Tomas Brandt

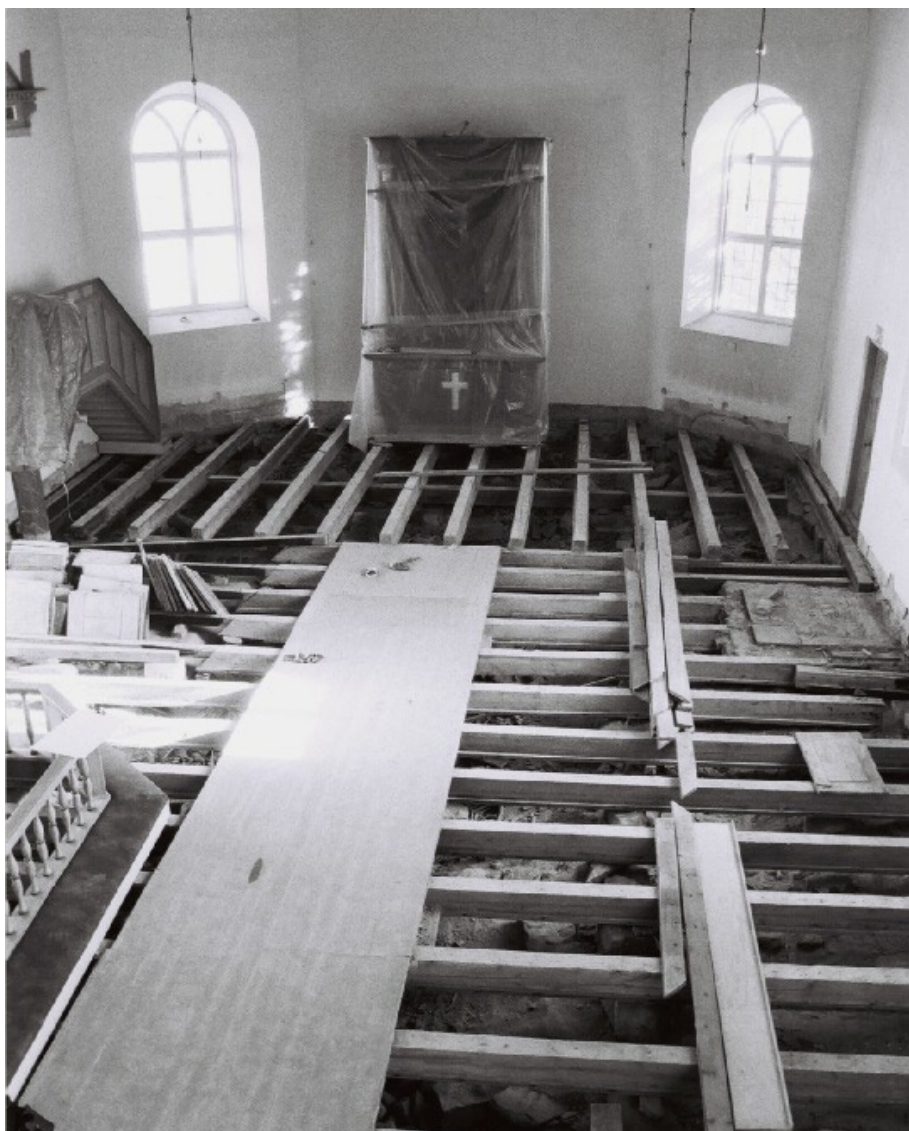
Kyrkan under pågående renovering, då trägolvet avlägsnats (utom mittgången) men det gamla bjälklaget ännu ligger kvar. Hela bjälklaget höjdes till korgolvets nivå.

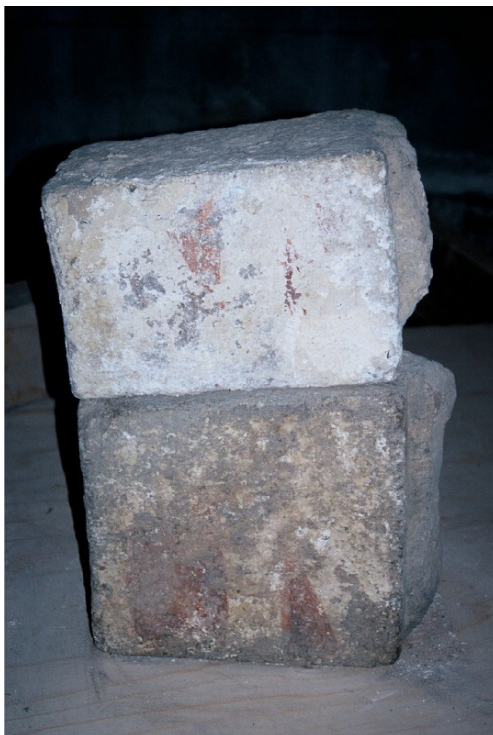
- Två av dessa stenar har också en svagt välvd sida (konkavt välvd), vilket visar att de suttit i ett valv. Om man slår ut valvbågens bredd från de båda stenarnas välvning så har den varit mellan 2,5 och drygt 5 meter bred. Det ligger en stor osäkerhetsfaktor i beräkningen när man utgår från rundningen på två enstaka stenar, men ett medelvärde motsvarar en valvbredd på 3,8 meter. En valvbredd i den storleksordningen stämmer väl med övriga iakttagelser i fråga om planlösningen.

*Tolkningsförslag* är att stenarna tillhört triumfbågen, vilket i så fall bekräftar att det funnits en triumfbåge med en bredd på knappt 4 meter mellan långhus och kor.

Till vänster: De två svagt välvda stenarna, för fotografieringen uppställda på varandra, som kan härröra från en triumfbåge. De har dock troligen inte suttit direkt invid varandra. Båda stenarna uppvisar också det kalkskikt som nämns i texten.

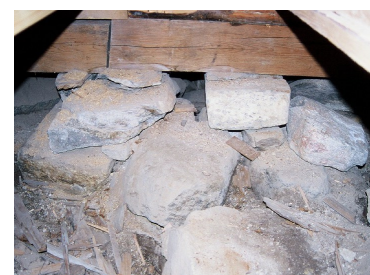
Nedan: Exempel på hur gammal mursten, jämnt huggen och troligen medeltida ursprung, sedan 1733 återanvänts som plintar för golvbjälklaget.

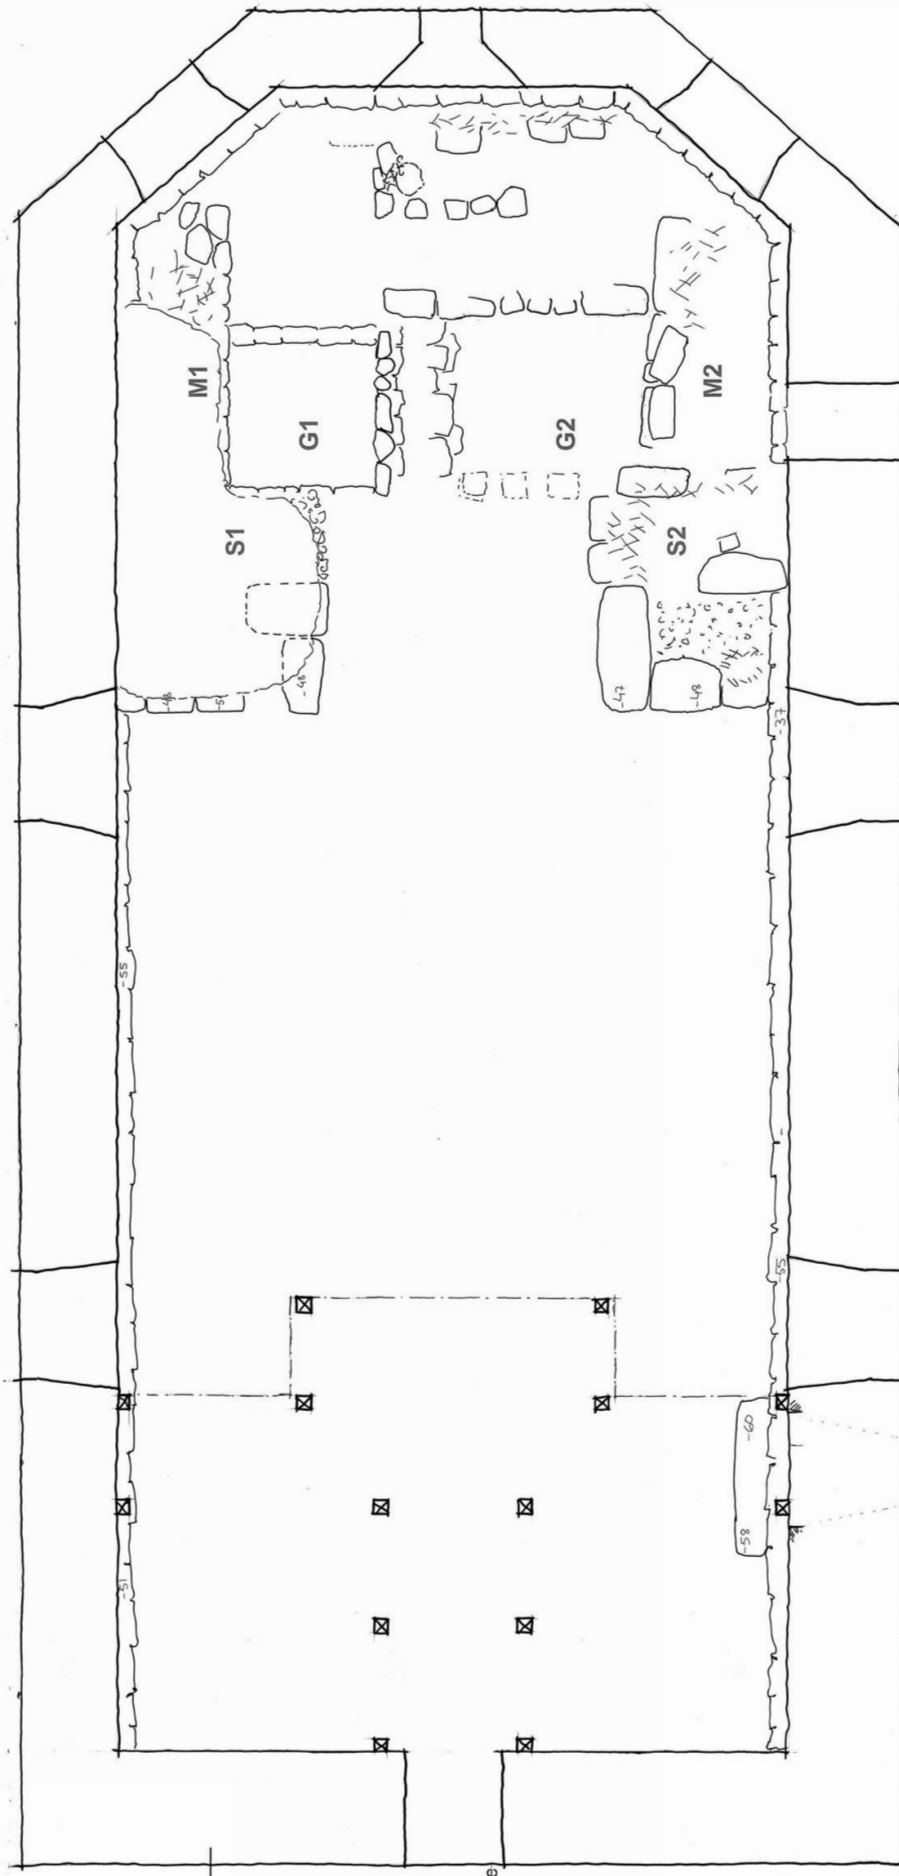
Dokumenterade murrester inritade i kyrkans plan. Höjdmått är angivna i centimeter under nuvarande golvnivå inne i kyrkan. Planritningen utgår från den byggritning som användes vid kyrkans renovering, med korrigerig av väggjocklekarna, där det framgår att korväggarna är tunnare än de övriga väggarna. Skalan anpassad till sidformat.

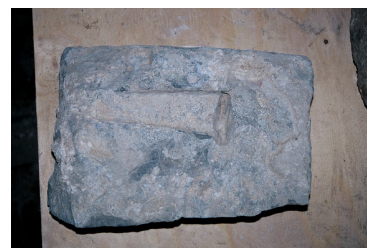
Ovan: Bland de lösa stenfragmenten återfanns också denna sten, med ett inhugget spår, troligen för infästning av en järnkramla, ett gångjärn eller motsvarande. Inga ledtrådar fanns till stenens ursprungliga placering.

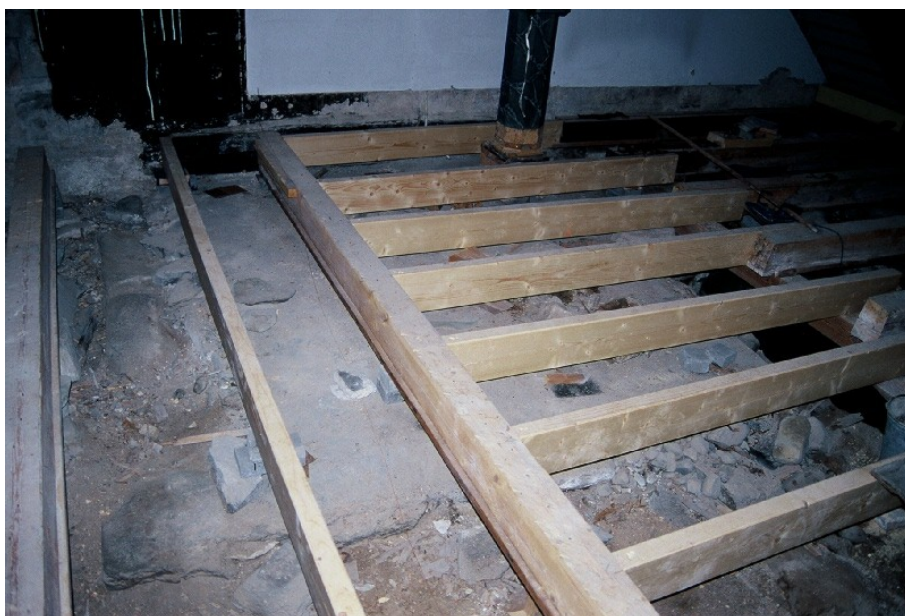
- Snett nedanför predikstolen finns på norrsidan ett större stenparti (S1) med en pågjutning av cement eller betong samt asfalt. Stenpartiet är ca 3,3 meter långt och omkring 1,6 m brett. Mot mittgången består stenpartiet av småsten, och på dess västsida ligger några jämnt huggna stenar. Stenpartiets östra sida utgör samtidigt del av den ena sidan i den norra gravkammaren (G2).

Stenpartiet S1 på norrsidan. Stolpen invid väggen är predikstolsfoten. Det pågjutna partiet i mitten, till vänster skymtar de plana stenar som kan härröra från ett stengolv.

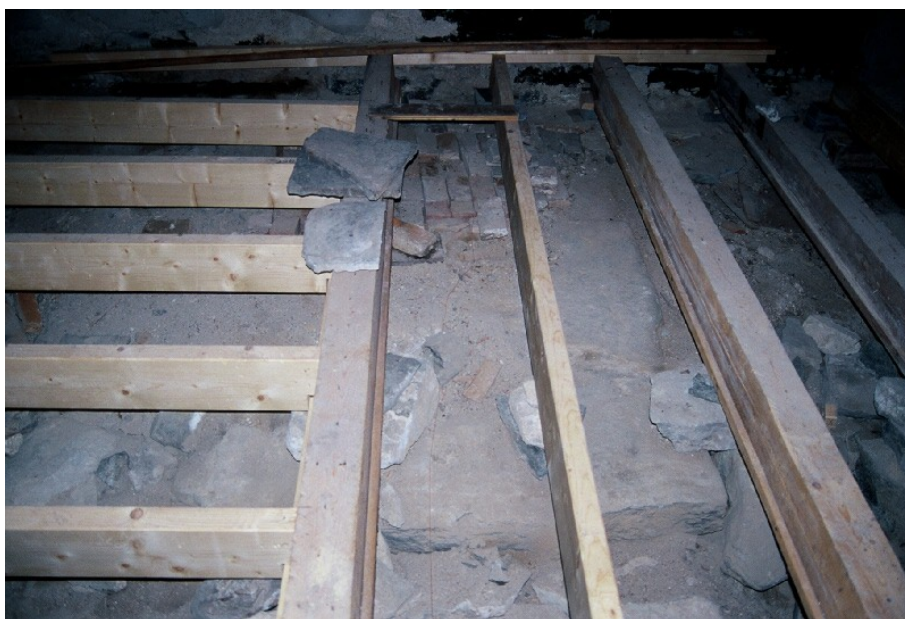
På södra sidan finns ett motsvarande stenparti (S2). Det är mer oregelbundet

Stenpartiet S2 på sydsidan. De löst utlagda tegelstenarna kommer från ett 1890-tals kaminfundament, de råkar dock vara placerade ungefär där som ett eventuellt sidoaltare kan ha funnits. De släta golvhällarna syns i facket t h om teglet samt närmast i bild, med tre sentida stenplintar ovanpå.

än på norrsidan, men har ungefär samma mått. Ovanpå detta fanns ett sentida fundament (1800-tal) för en kamin i tegel, sten och murbruk, som avlägsnades. Väster om stenpartiet ligger några plana stenhällar. Mot mittgången ligger några staplade stenar som har fungerat som plintar för golvbjälklaget.

*Tolkningsförslaget* är att detta rör sig om resterna efter östra långhusväggen med triumfbågsöppningen. Långhuset bör då ha haft en invändig längd på drygt 18 meter. Triumfbågens bredd, mätt utifrån avståndet mellan de båda stenpartierna blir ca 4,0 – 4,2 m. Det överensstämmer ungefärligen med medelvärdet på en tänkbar triumfbågsbredd utifrån de lösa stenfynden (3,8 m).

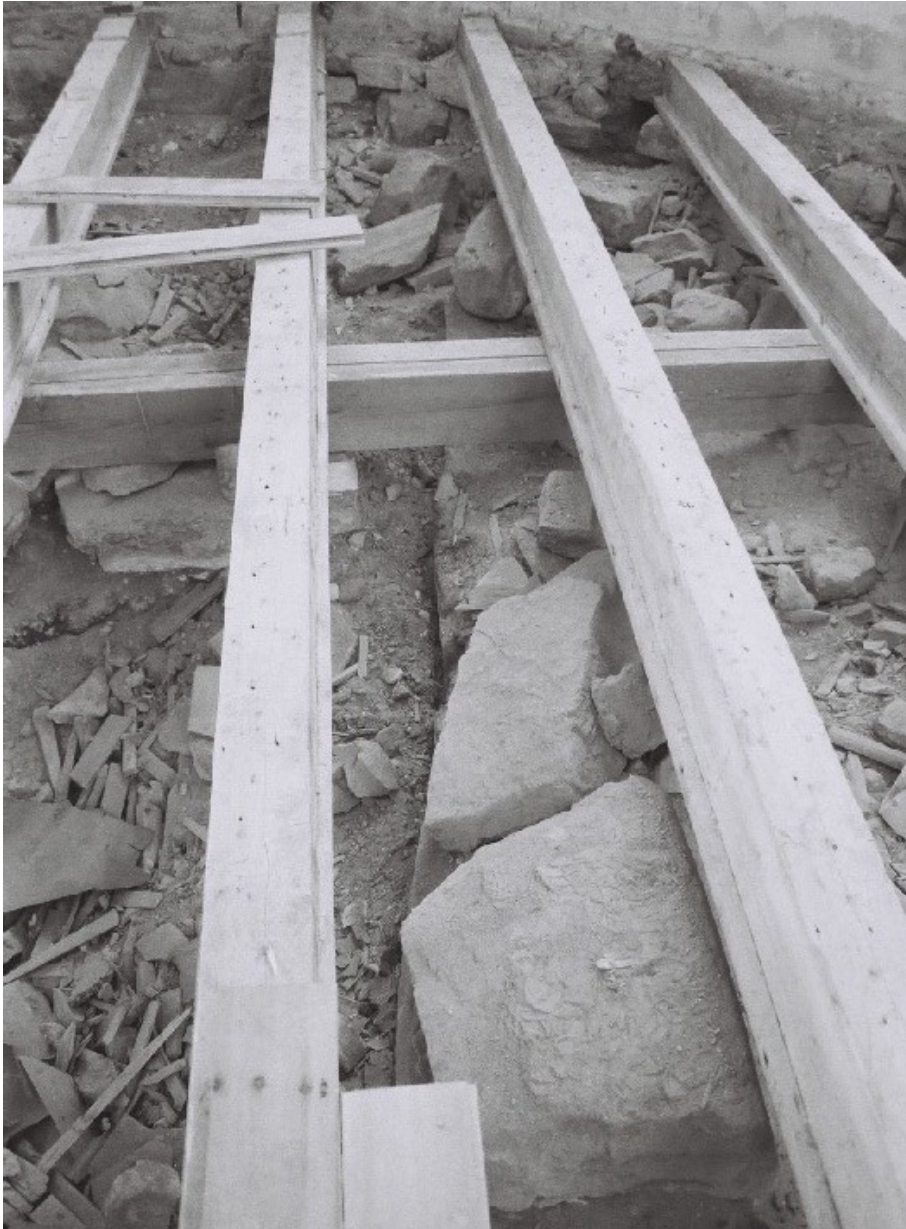
De stora stenarna i bild är ovansidan av murpartiet M2, som bör vara det gamla korets sydmur. De har dock förskjutits något i sidled. Till vänster om muren är gravkammaren G2, delvis igenfylld.

- På korets norra resp södra sida finns två murrester, (M1 resp M2) som vardera är omkring fyra meter långa. De slutar ca 2 meter från östväggen. Den norra (M1) är rak och jämn, medan den sydliga (M2) är ojämn och med de översta stenarna liggande löst och delvis nedrasade.

*Detta är med största sannolikhet* rester efter de äldre korväggarna, före 1733. Den sydliga muren (M2) är påtagligt sned i förhållande till kyrkans längdriktning, förmodligen har den rasat något i sin västliga del. Koret bör ha haft en invändig bredd på ca 6,5 m.

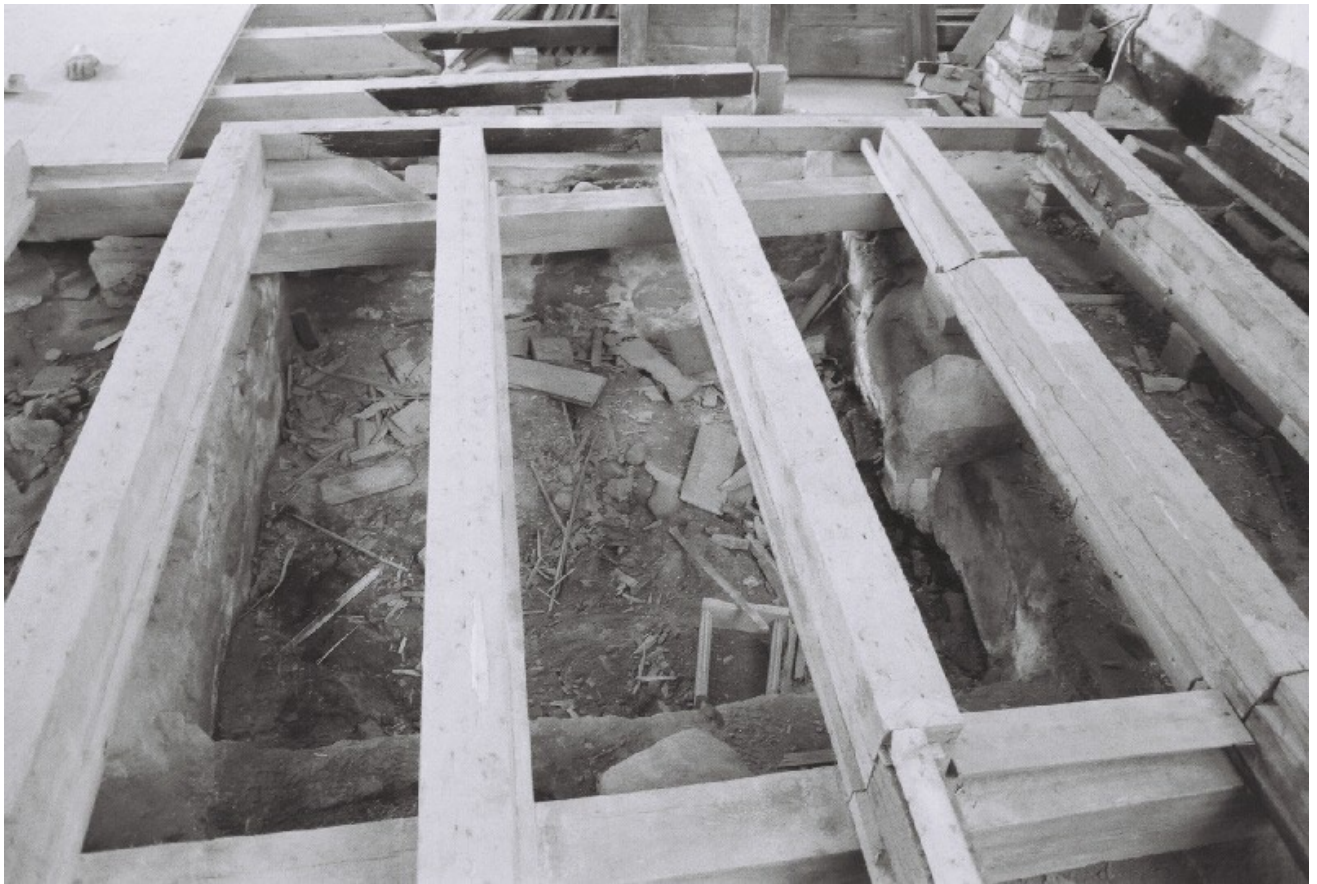
- Under korgolvet, finns två nu delvis igenfyllda gravkamrar. Den norra (G1) har jämna sidor inåt och är ca 2,2 m i fyrkant, djupet okänt. Den är igenfylld upp till -110 cm. Väggarna är invändigt vitkalkade. Norra och västra väggarna i gravkammaren utgörs av det gamla korets nordvästra innerhorn, med överkanter på -52 och -54 cm. Åt söder en mur vars överkant ligger på -47 cm, och åt öster en mur vars överkant är betydligt lägre, -74 cm.

Ovan: Den norra gravkammaren G1, rakt fram i bild avgränsat av stenpartiet S1, dvs den gamla triumfbågsmuren, och till höger av murpartiet M1, dvs norra kormuren. Den avgränsas från den intilliggande gravkammaren G2 (t v) genom den mindre mur som skymtar under den vänstra golvbjälken i bild.

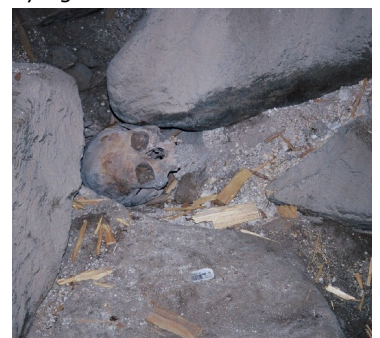
Nedan: Begravningar i kyrkor-nas golv var vanliga från medeltid och fram till 1800-talets början. Därför finns i de flesta gamla kyrkor såväl fritt liggande ben som jordbegravningar nere under kyrkgolven. Så även i Foss.

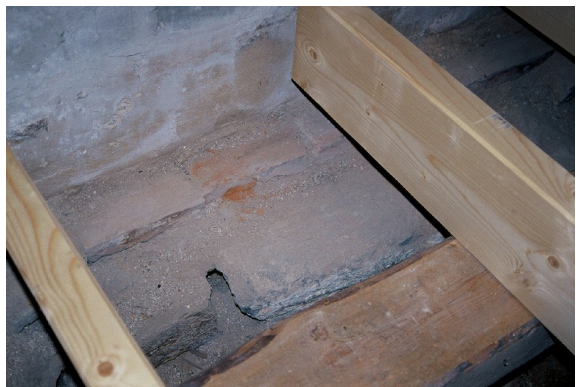
- På insidan av kyrkan löper utmed hela innerväggen ett sockelskift, som sticker ut mellan 20 och 40 cm från vägglivet. Ovansidan på skiftet ligger på mellan -40 och -55 cm. De översta stenarna ligger löst, är uppstaplade på de egentliga sockelskiftet, och har utgjort upplag för golvbjälklaget.

Sockelskift invid sydväggen. (På det egentliga sockelskiftet ligger en rad men mindre sten och tegelsten som upplag för golvbjälkarna).

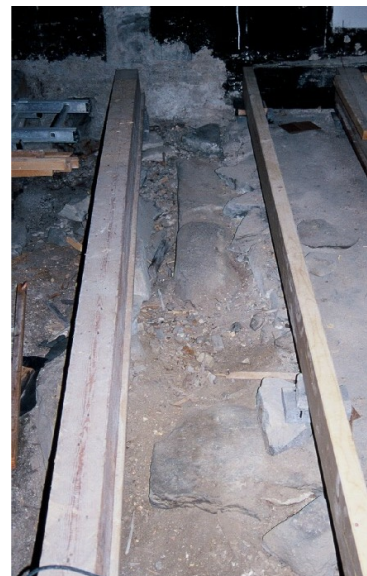
- På några ställen ligger flata stenar i marken, vilka med all sannolikhet härrör från ett äldre stengolv. På stenpartiet S1:s västra sida syns några flata stenar med jämna kanter. Stenpartiet är dokumenterat också 1931, före pågjutning, och man kunde då se mer av de två stenarna närmast mittgången. Deras kontur har streckats in på ritningen. Nivån är mellan -48 och -51 cm.

*Tolkningsförslag:* Dessa hällar invid S1 och S2 pekar mot ett stenlagt golv, en knapp halvmeter under nuvarande golv.

Ovan: Mellan bjälkarna syns de golvhällar som finns framför stenpartiet S1 (den gamla trimfbågmuren), delvis täckta av den sentida pågjutningen.

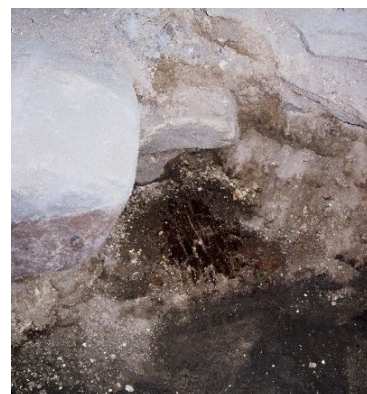
- Vid den arkeologiska undersökningen återfanns golv på mycket lägre nivå: Ett jordgolv på ca -90/95 cm under och strax ovanför detta på -85/90 cm återfanns rester av ett trägolv, med plankor på bärlinor i direkt kontakt med jord. Ytterligare en tänkbar golvnivå finns på omkring -74 cm. Östra överkanten på den norra gravkammaren (G2) i koret ligger på denna nivå, liksom en del av marknivån invid denna. Det finns också kalkskikt, vilket möjligen skulle kunna härröra från kalkbruksgolv, men utbredningen av kalken visar att den sannolikt har samband med de underliggande gravarna.

Ovan. Vid den arkeologiska undersökningen frilades bl a rester av ett trägolv, synligt i bildens mitt (mörkbrunt). De omgivande stenarna hör till sockelskift och grundmurens överdel, det svarta nedtill är jord.
