Ankardokumentation

Ett stockankare funnet vid Vasskärsgrund
i Göteborgs skärgård

Arkeologisk och konserveringsteknisk dokumentation
Styrsö socken, Göteborgs kommun

Rapport 2006:58

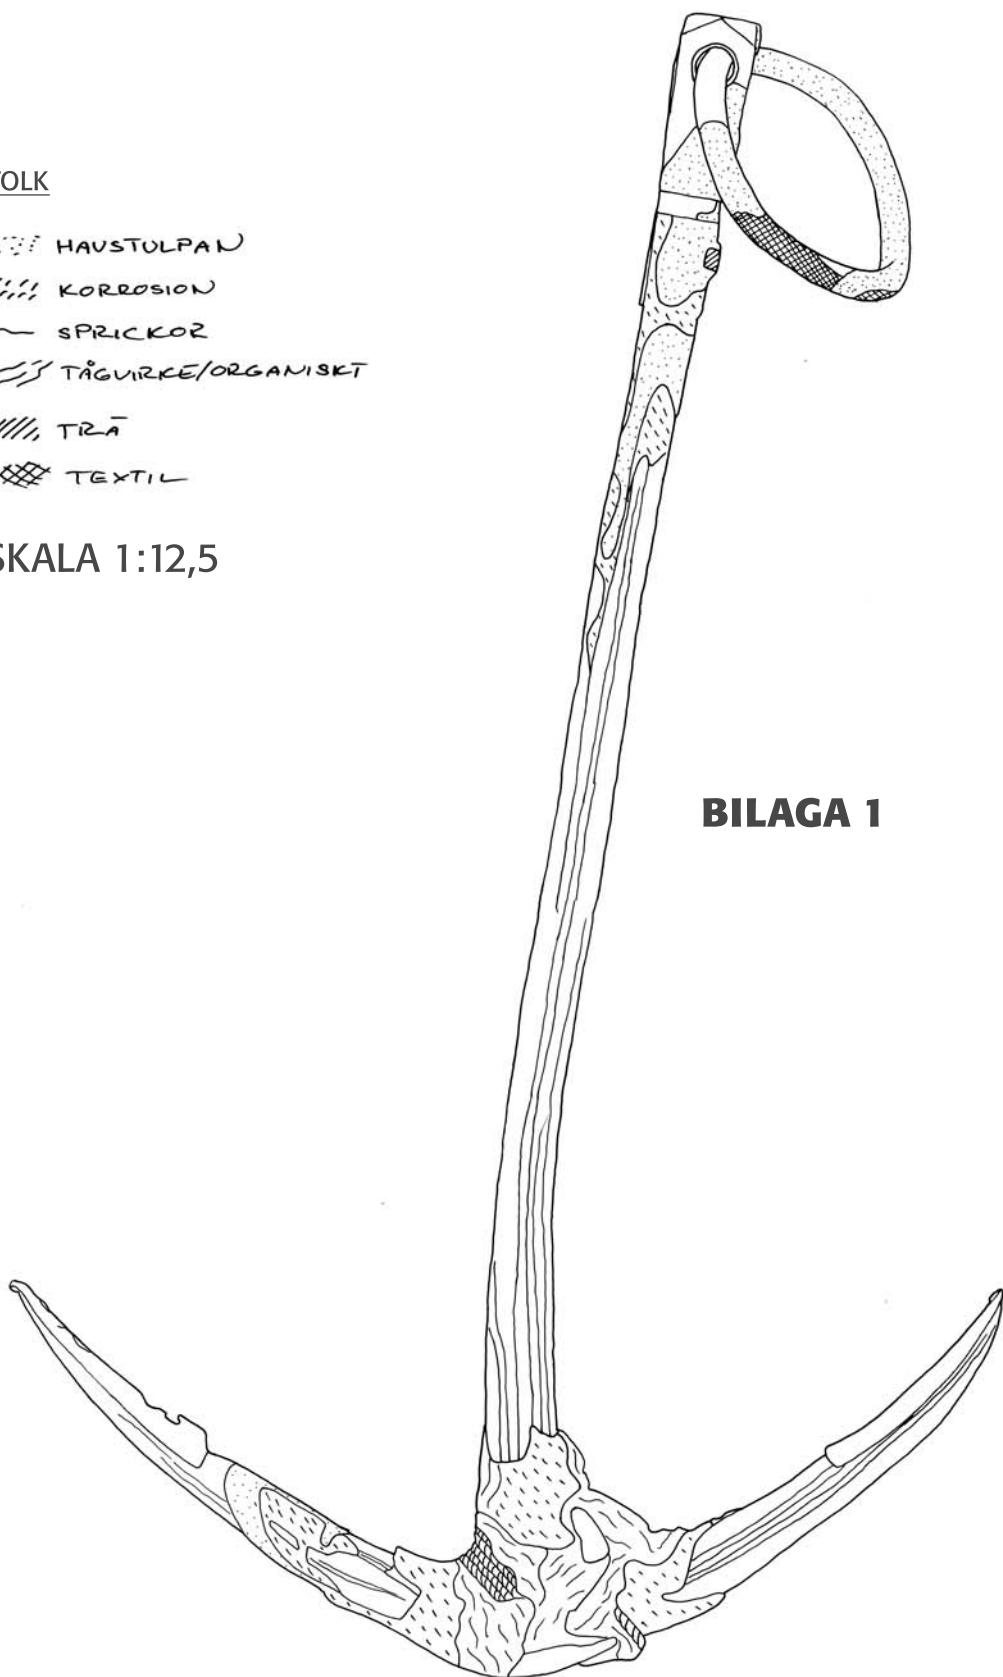
BILAGA 1

Bilaga 1. Planritning över ankaret från Vasskärsgrund. Ritning: Anders Gutehall, Bohusläns museum.

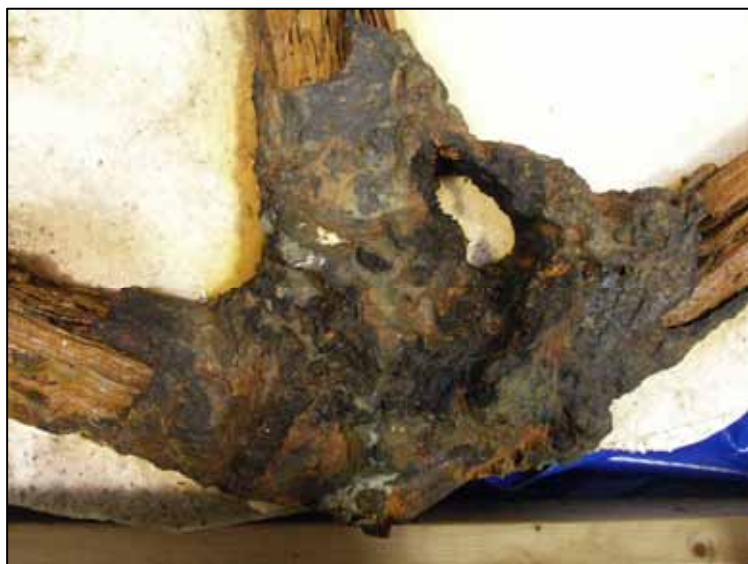
Kring kronan, den del av ankaret där armarna är fästade till läggen, finns idag rester av en bojlina. Den ser ut att ha varit lagd kring kronan på samma sätt som finns beskrivet i litteraturen från tiden. Resterna är dock hopkorroderade med en kraftig korrosionskrusta, vilket försvårar dokumentationen av detta rep. (Fig. 1)

Fig. 1. Kring kronan är lindat ett bojrep

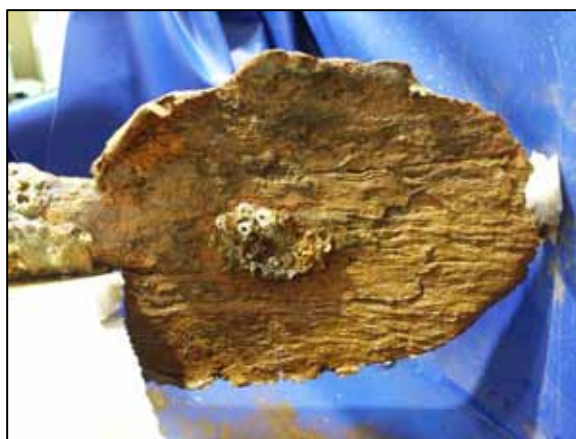
Läggen, armarna och flyna är kraftigt nedbrutna och korroderade (fig.2). Ny, aktiv korrosion finns över i stort sett hela ytan. Stocken, som har varit tillverkad av trä, är bortkorroderad. Knaster (kantiga utskjutningar) för att fästa stocken vid finns kvar. (Bilaga 2a och 2h)

Fig. 2. Fly, kraftigt nedbrutet.

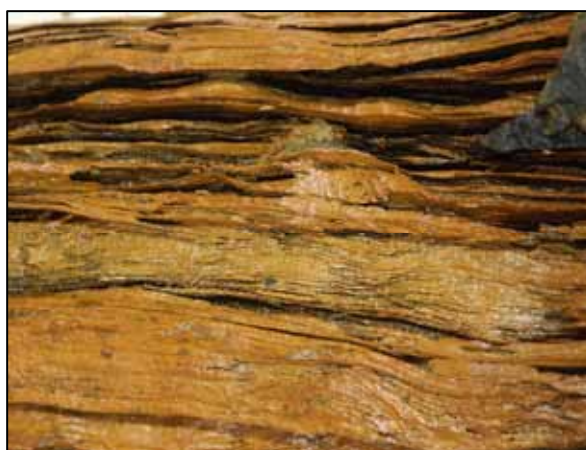
Ankaret är smitt, och järnkärnan är på grund av nedbrytning "trådigt" i sin struktur (fig.3). Orginalytan är i det mesta bortkorroderad, men den finns kvar i de områden som är skyddade av tågvirke och tjära; kring kronan och på delar av röringen. Den tjärade klädningen har här tjänt som korrosionsskydd och bevarat ytan. Trådigheten tillåter vatten, föroreningar och salter att tränga ner i materialet och påverkar således korrosionsbildningen och nedbrytningen.

Fig. 3. Järnet är "trådigt" i sin struktur: Detalj.

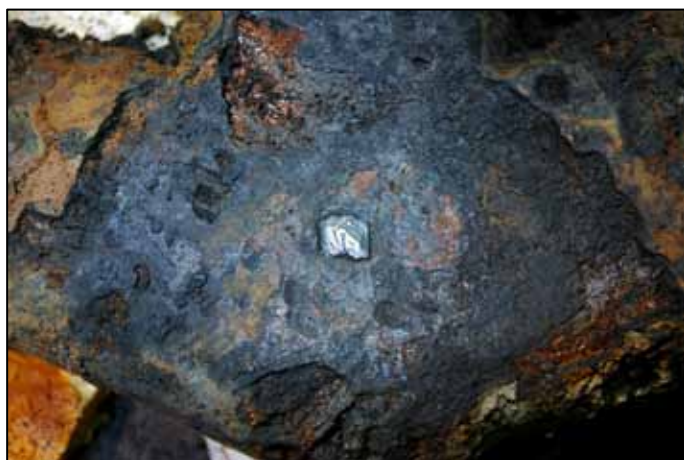
Under korrosionsprodukterna framkom ett runt område av metalliskt bly, ca 6 cm i diameter, och ca 5 mm tjockt. Blyet är mjukt och risken att skada det stort, varför stor försiktighet i framprepareringen krävs. Vad denna blyplätt är, och vilken funktion den har, är osäkert. Möjligen är även delar av armarna och läggen täckta av bly; områdena förefaller mer välbevarade än ankaret i övrigt. Är funktionen att skona tågvirket? Finns stämpeln under blyet?

Blyplätten avlägsnades med hjälp av huggmejslar och finare spatlar. Blyet fortsätter i ett (borrat?) hål exakt mitt i kronan och har således inte varit ett sigill eller skydd utan snarare som någon typ av fyllning, kanske som korrosionsskydd för ihålligheter i samband med vällningen? Hålet är inte genomgående Fig. 4 (Förstoring bilaga 2j)

Fig. 4 Blyplätten avlägsnad, kvar en kärna i ett centralt hål. Hålet är inte genomgående.

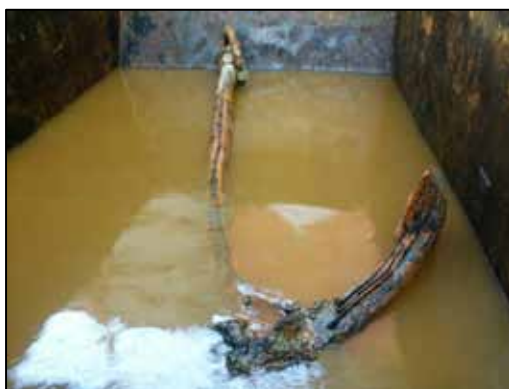
Ankaret har på Terra Nova förvarades sedemera i en mycket smutsig och rostig container som dessutom läckte med påföljd att ankaret torkat ut vid ett par tillfällen innan man sörgt för kontinuerlig påfyllning av vatten. Ankaret låg direkt på containerbotten, utan skydd för de nedbrutna och känsliga delarna av ankaret. Detta kan ha orsakat de skador på flyna som man tydligt ser i de tunna kanterna. (bilaga 2d-e) Ankaret förvarades här i ca fyra veckor i väntan på beslut om dokumentation och flytt till konservering.

Fig. 5. Förvaring på Terra Nova

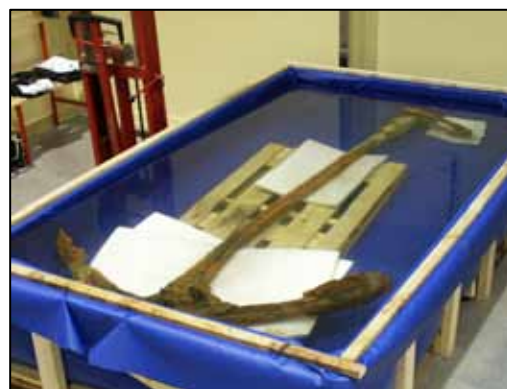
På Studio Västsvensk Konservering förvaras nu ankaret fortsättningsvis på cellplast på pallar så att flyna ligger fritt. En bassäng har byggts av kraftig presenningsduk. Ankaret ligger i en 1% lösning av korrosionsinhibitorn Hostacore för att minska risken för ny korrosionsbildning.

Fig. 6. Förvaring på SVK
