Reparation av granitfasader på  
**ÖCKERÖ KYRKTORN**  
Öckerö socken och kommun

Rapport 2006:63 Tomas Brandt

**Renovering av granitfasader på  
ÖCKERÖ KYRKTORN  
antikvarisk kontrollrapport**

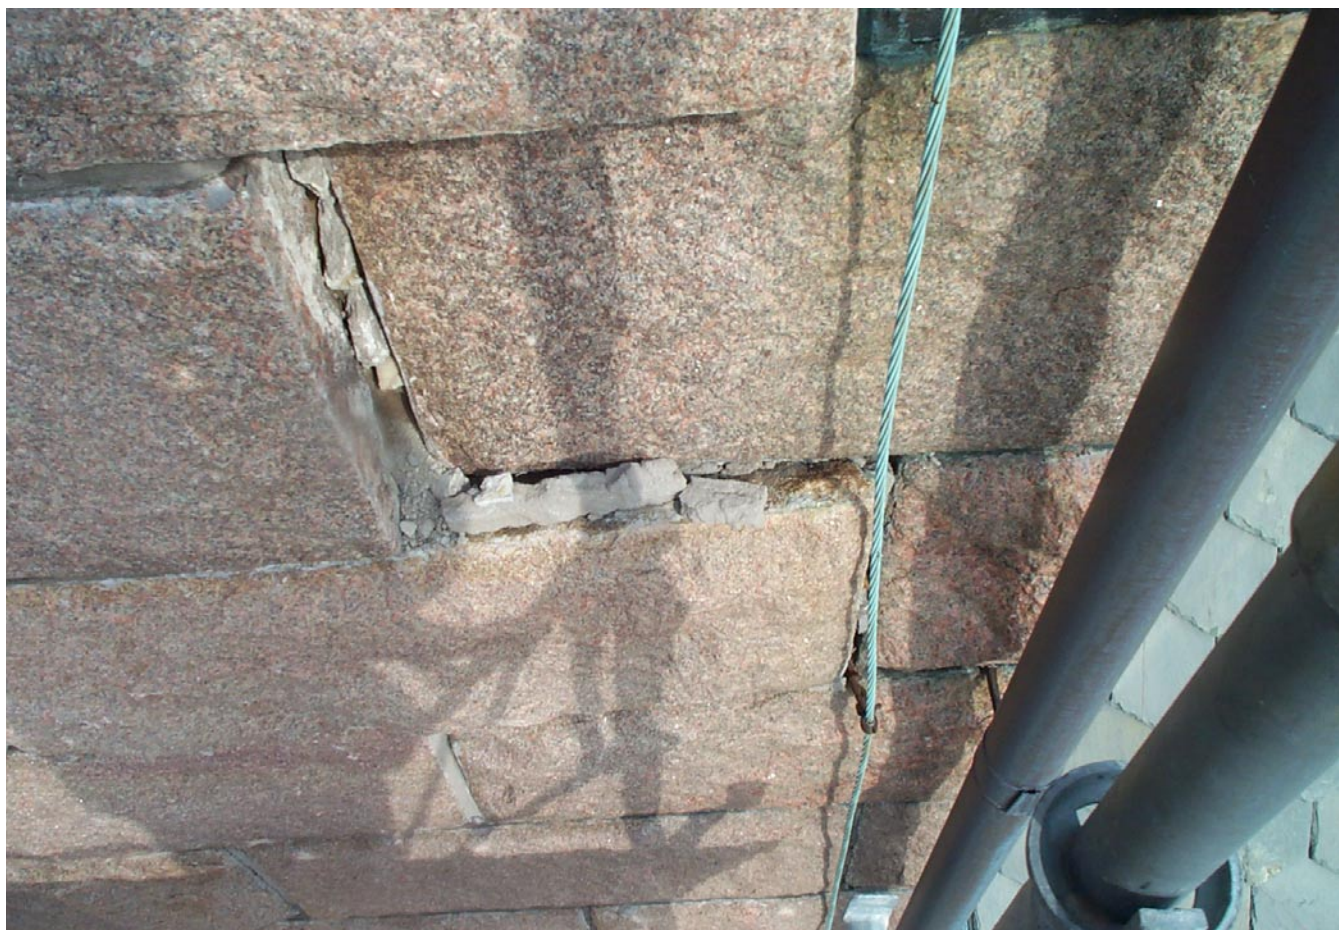
Omslagsbild: Närbild på förkjutna stenpartier på södra tornväggen.

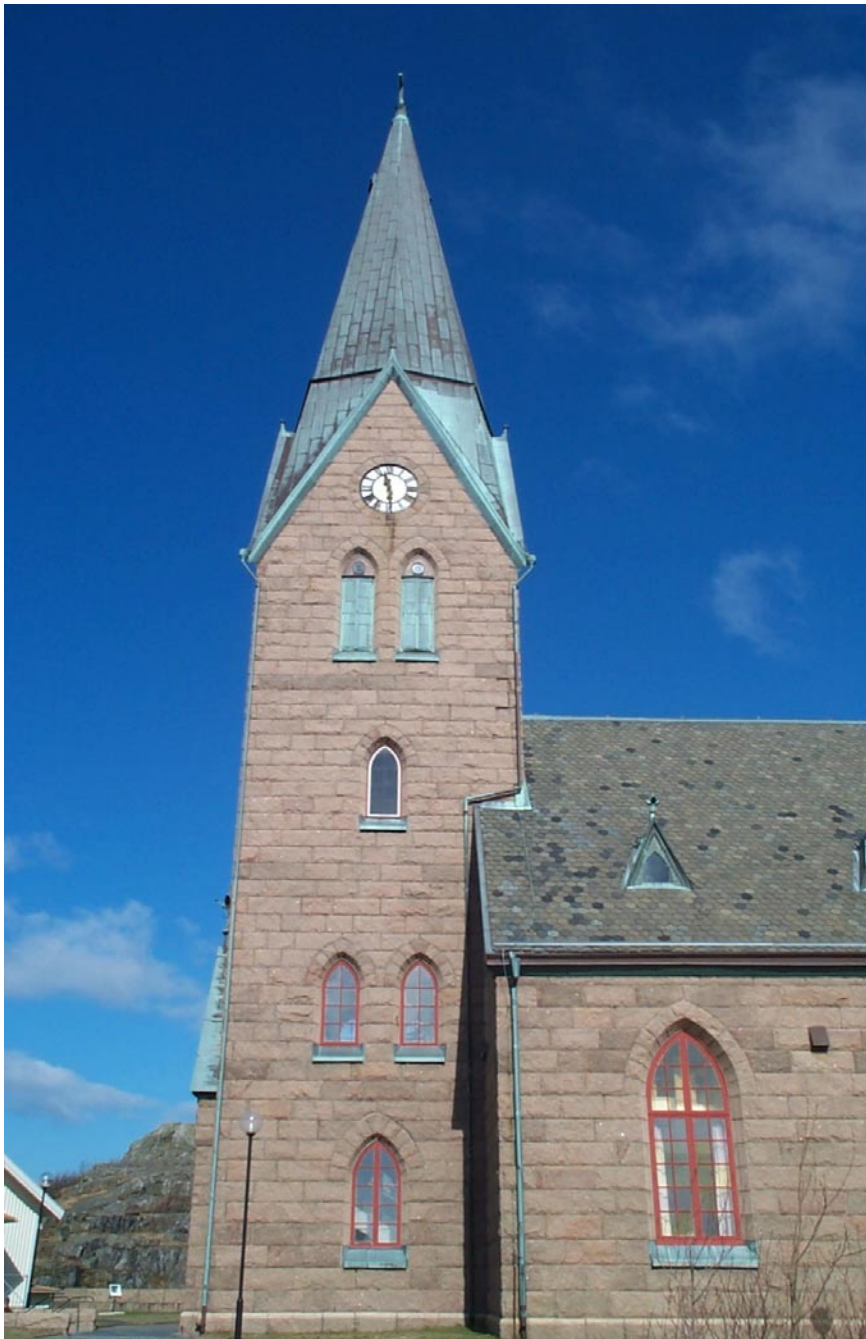
Kyrktornet från söder, före reparationer.

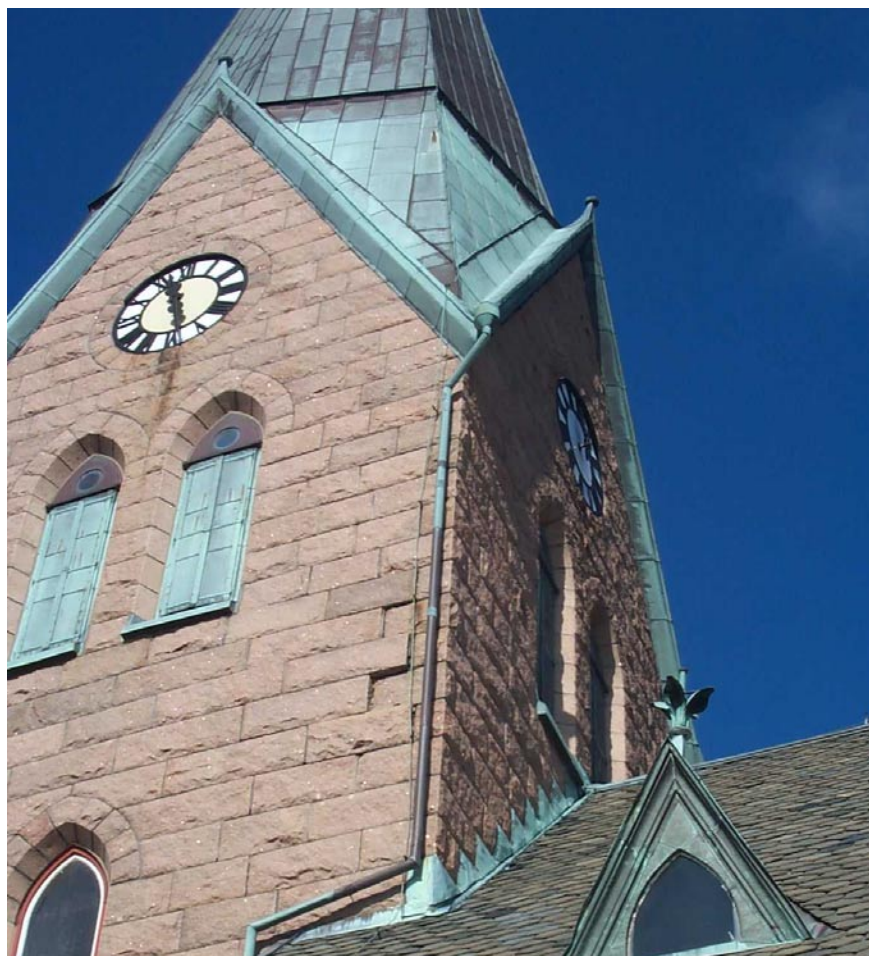
Invid stupröret på hörnet syns till vänster en skuggning i några av stenskiften. Skuggningen beror på att fasadgraniten bågner ut. Här högt uppe på tornet, snett under de kopparklädda ljudluckorna fanns elltså ett stort parti av fasaden som släppt från underlaget, och som hotade att falla ner.

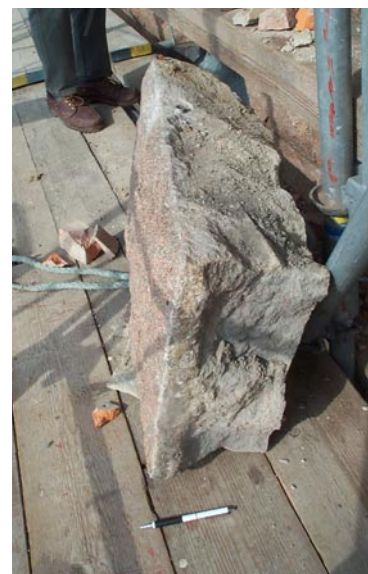
Överst: En utskjuvad sten i murverket.

Under: En sten urplockad, fotograferad på ställningen. Man ser att fasadstenen inte är så djup att den kunnat ligga i förband med murverket bakom.

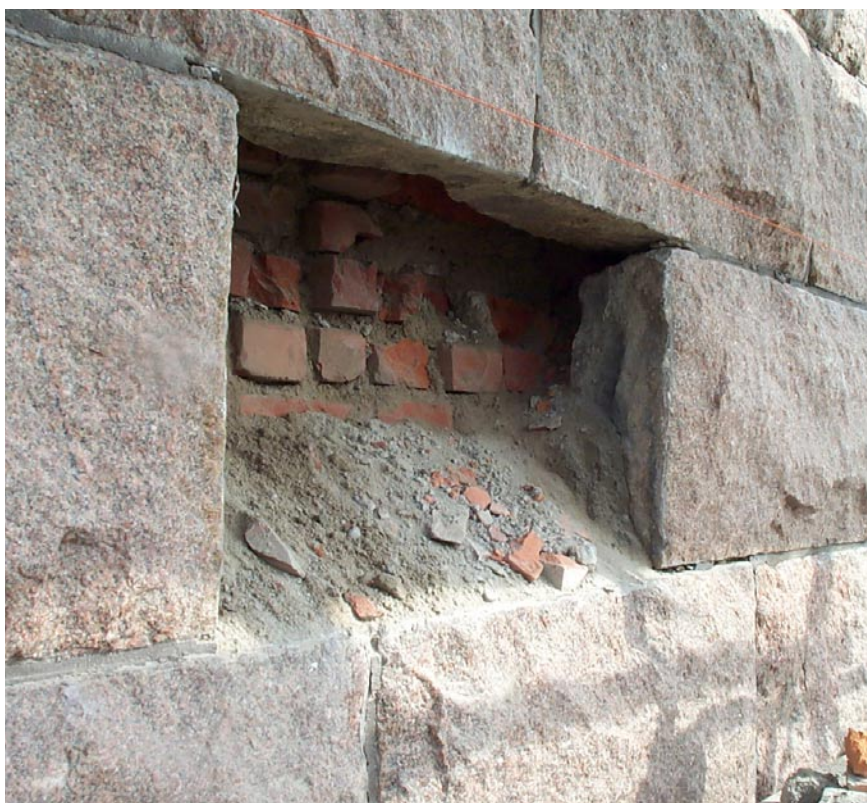
Till vänster hålet bakom den urplockade stenen. Det bärande tegelmurverket skymtar bakom det nedfallna söndervittrade murbruket, det murbruk som när kyrkan byggdes 1906 fäste ihop granitfasaden med bakmuren. Upp till höger i hålet ser man det tomrum som det eroderade bruket lämnat efter sig. Detta mellanrum mellan fasad och bakmur utnyttjades nu vid återmurningen för att tillskapa en luftspalt, som förhindrar inläckande regnvatten att ta sig vidare in i murverket.
