MURVERKSDOKUMENTATION I HÅBY KYRKA

Rapport 2008:23

Rapport från dokumentation av frilagt murverk
i Håby kyrka, augusti 2007

Håby socken, Munkedals kommun

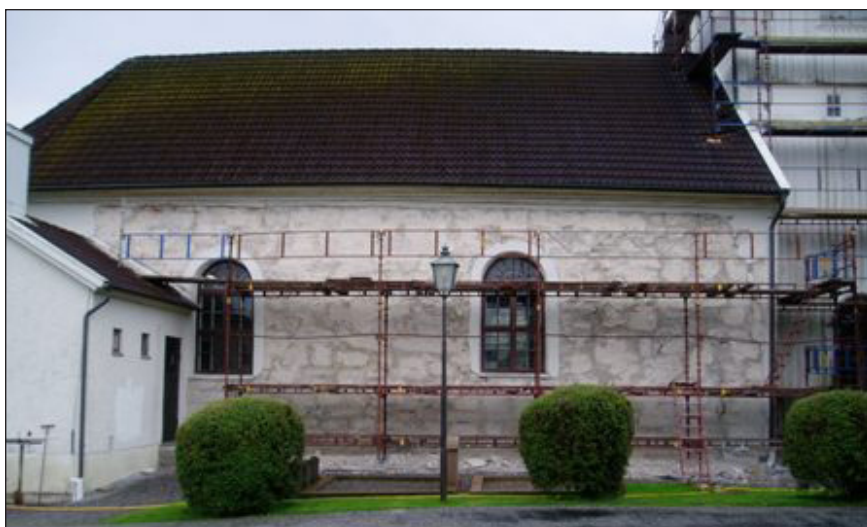
Det parti som dokumenterades. Se vidare det större fotot på sidan 13.

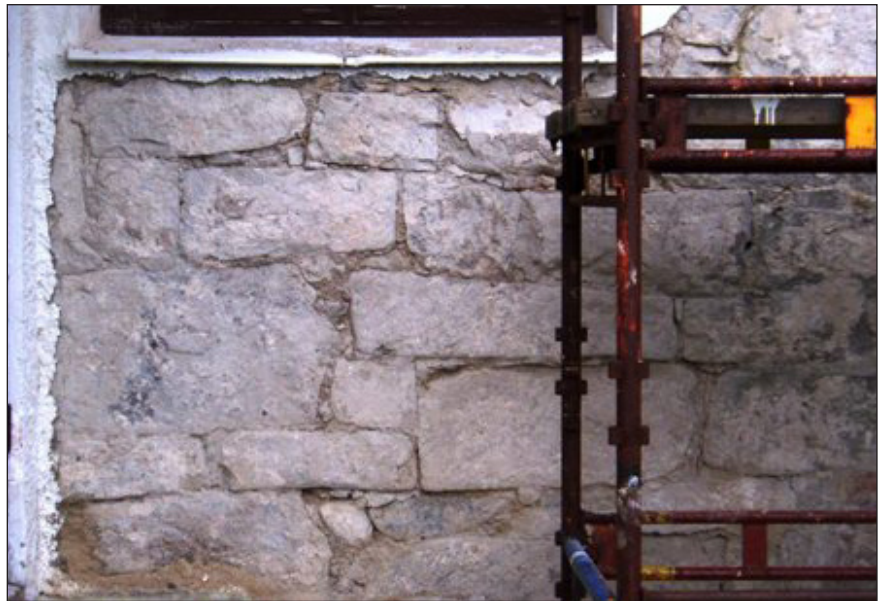
Foto från västgaveln, där man ser sprickan där hörnkedjan släppt från det annars jämna och troligen medeltida murverket i gaveln. Västgavelns murverk ligger annars egentligen i förband med hörnkedjan, men på de ändringar som skett på långsidan har ändå denna sprickbildning uppstått.

En grundförstärkning är omtalad 1939, troligen handlade det om att säkra hörnet. De lagningar som var gjorda 1939 har inte sedan gått upp, och troligen är hörnet därmed stabiliserat.

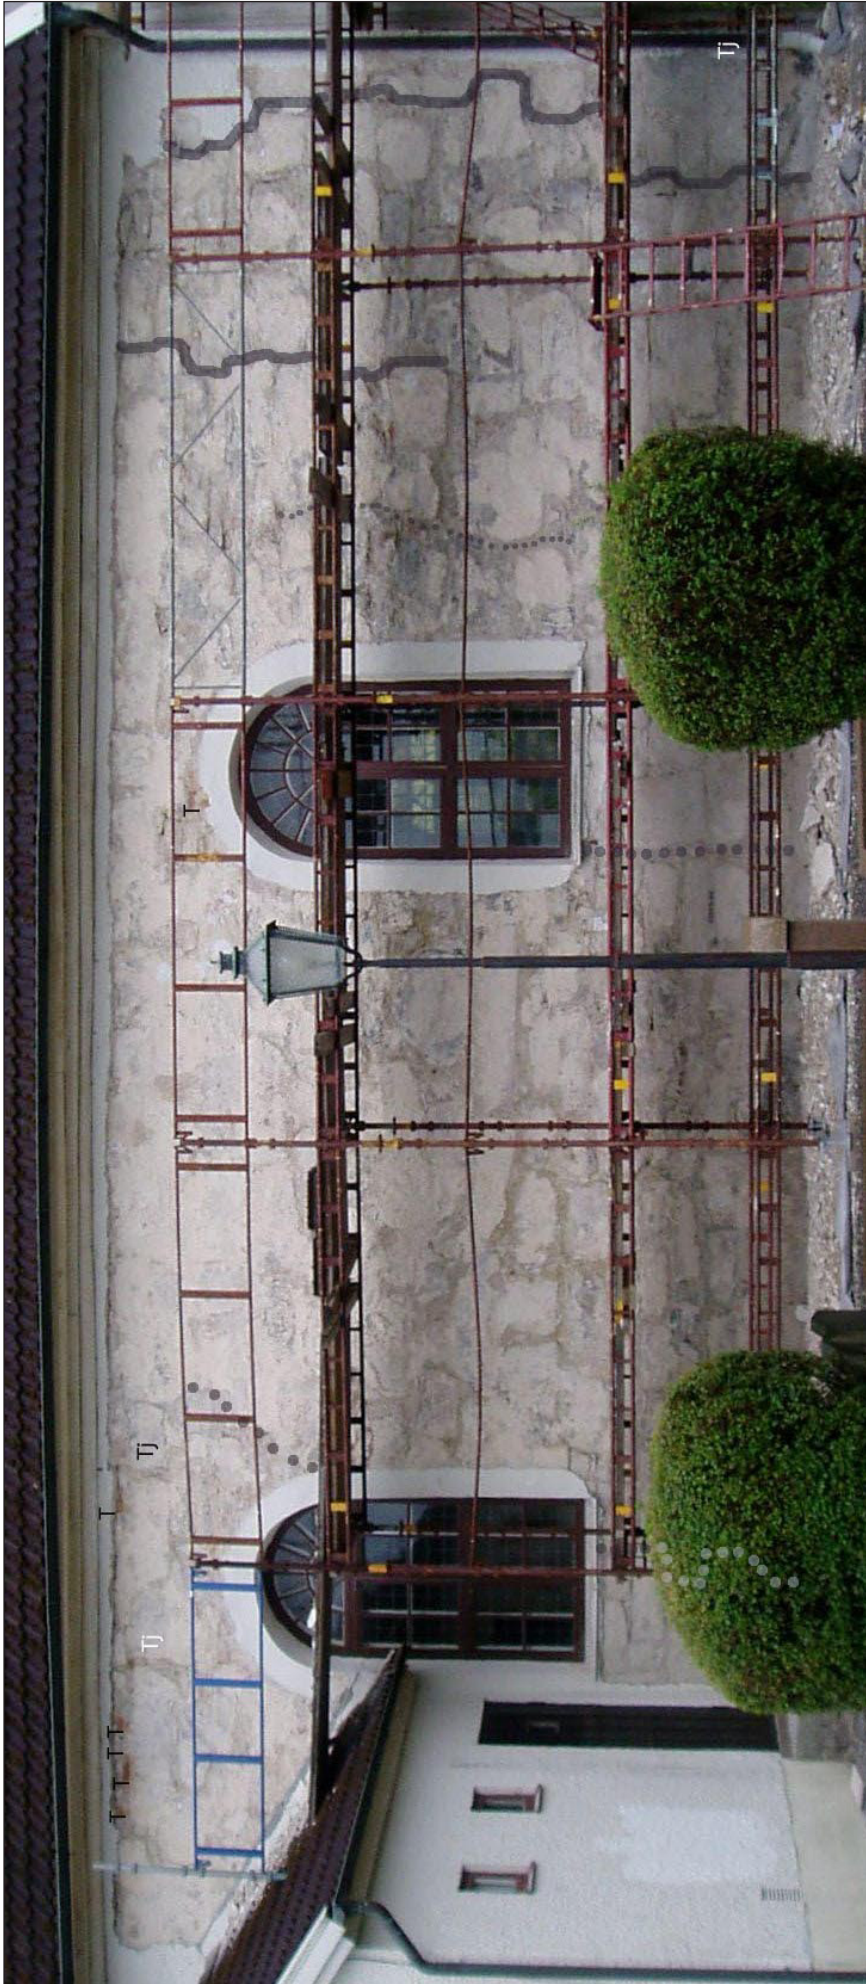
Norrsidans murverk, med skarvar mm markerade.

Prickade linjer markerar troliga murverksskarvar. Skarven under östra (=vänstra) fönstret är dold av en buske, men kan ses på bilden på motsatt sida. Till höger om västra (=högra) fönstret finns en osäker skarv. Det kan röra sig om samma byggnadsetapp, men murningssättet skiljer sig trots allt en hel del.

Sprickor är markerade med heldraget. Den högra sprickan följer i stort sett den nordöstra hörnkedjan.

Det parti som förutom ovan nämnda hörnkedja bör vara medeltida är partiet mellan fönstren. Det är jämnast i sin nedre halva, blir något ojämnare högre upp.

T står för tegel och **Tj** för Täljsten.

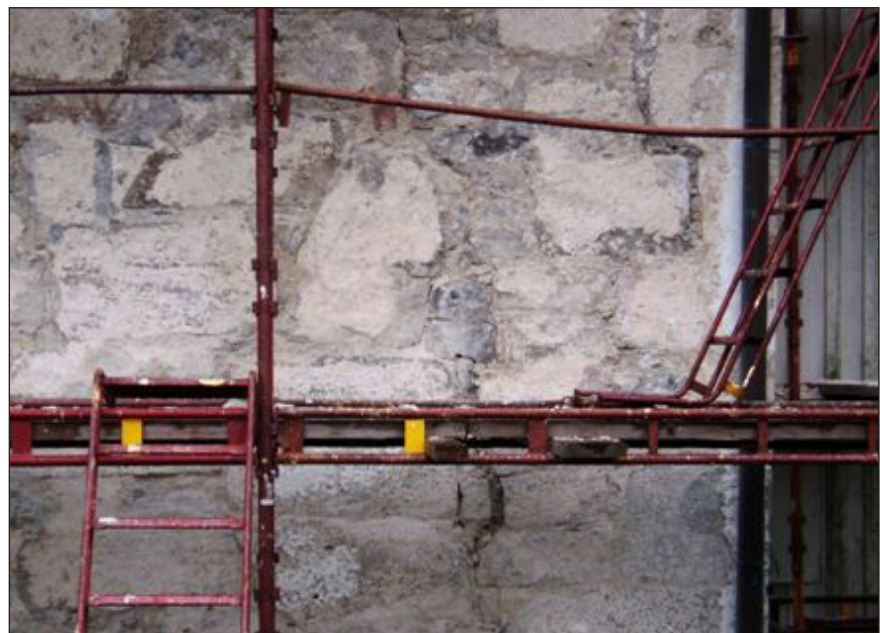
Västra delen av väggen. Sprickan längs hörnedjan väl synlig, bl a eftersom den är ilagad med mörkare bruk.

Bakom byggnadsställningen, till vänster om stegen, sitter i ett ommurat parti en mycket regelbundet huggen sten. Det är uppenbarligen inte dess ursprungliga placering och läget ca 1,5 m ovan mark visar på att muren har lagts om åtminstone så långt ner, troligen ända ner till grunden.

- Det löper en spricka mellan NV hörnkedjan och intilliggande långväggsmurverk. Denna spricka är samtidigt också skarv mellan murverk av olika ålder. Motsvarande spricka finns också på gaveln, men är där troligen inte någon skarv. Sprickorna har lagats i flera gånger. Det är uppenbart att hörnkedjan släppt taget från intilliggande murverk. En grundförstärkning som omtalas i 1939 års byggnadsbeskrivning är troligen utförd för att säkra sprickorna i hörnet (Forssen 1939:1)

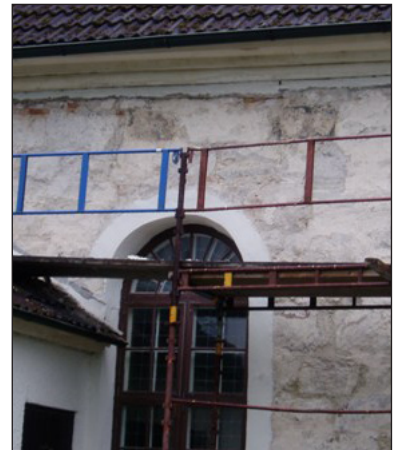
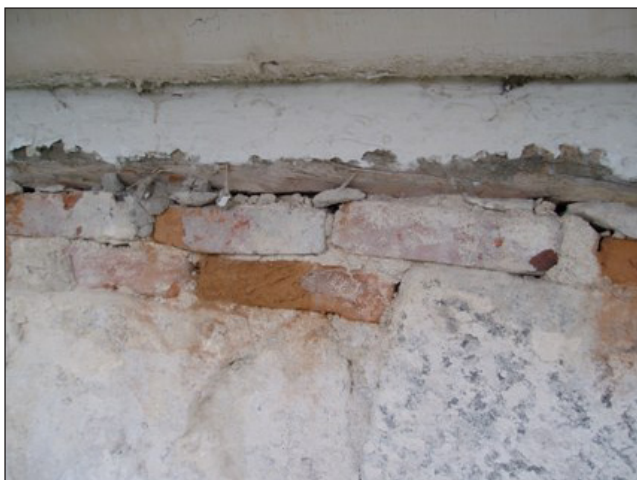
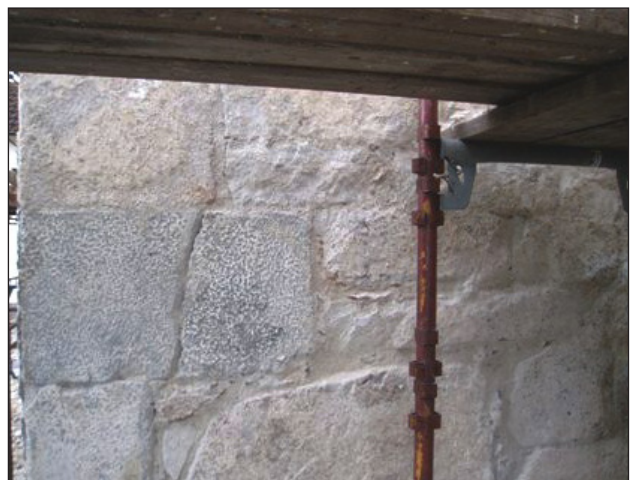
Höger: Två täljstensblock mörkmarkerade ovanför östra fönstret. Nedan vänster: Tegelsten avjämnar murkrönet på vissa partier. Nedan höger: Ett täljstensblock i hörnkedjan, som spruckit p g a den ojämna belastningen efter ombyggnaden 1731.

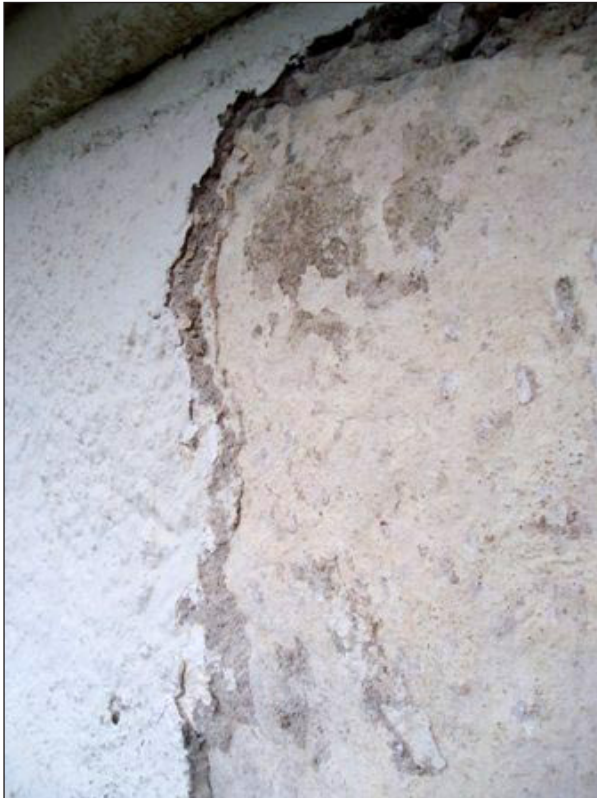
Ovan: Kyrkans putslager: Ytterst mörkfärgad cementhaltiga putslagningar, därefter kalkspritputs, och underst den beigegula kalkfärgen direkt på stenen.

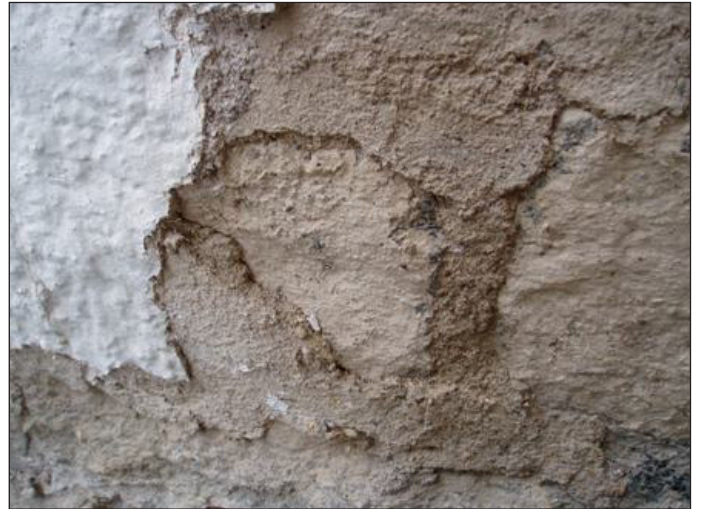
Höger ovan: Under den vita kalkspritputsen fogbruk med nöthårsblandning.

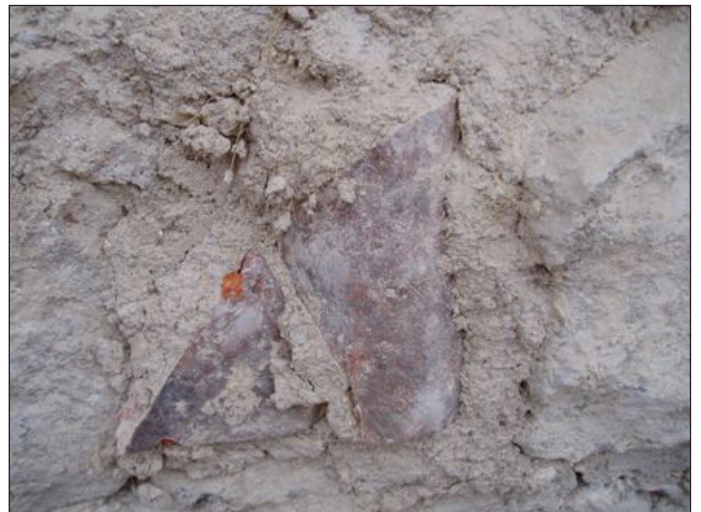
Höger: Motsvarande utstrukna fogbruk, här med skolning av taktegelskärv.

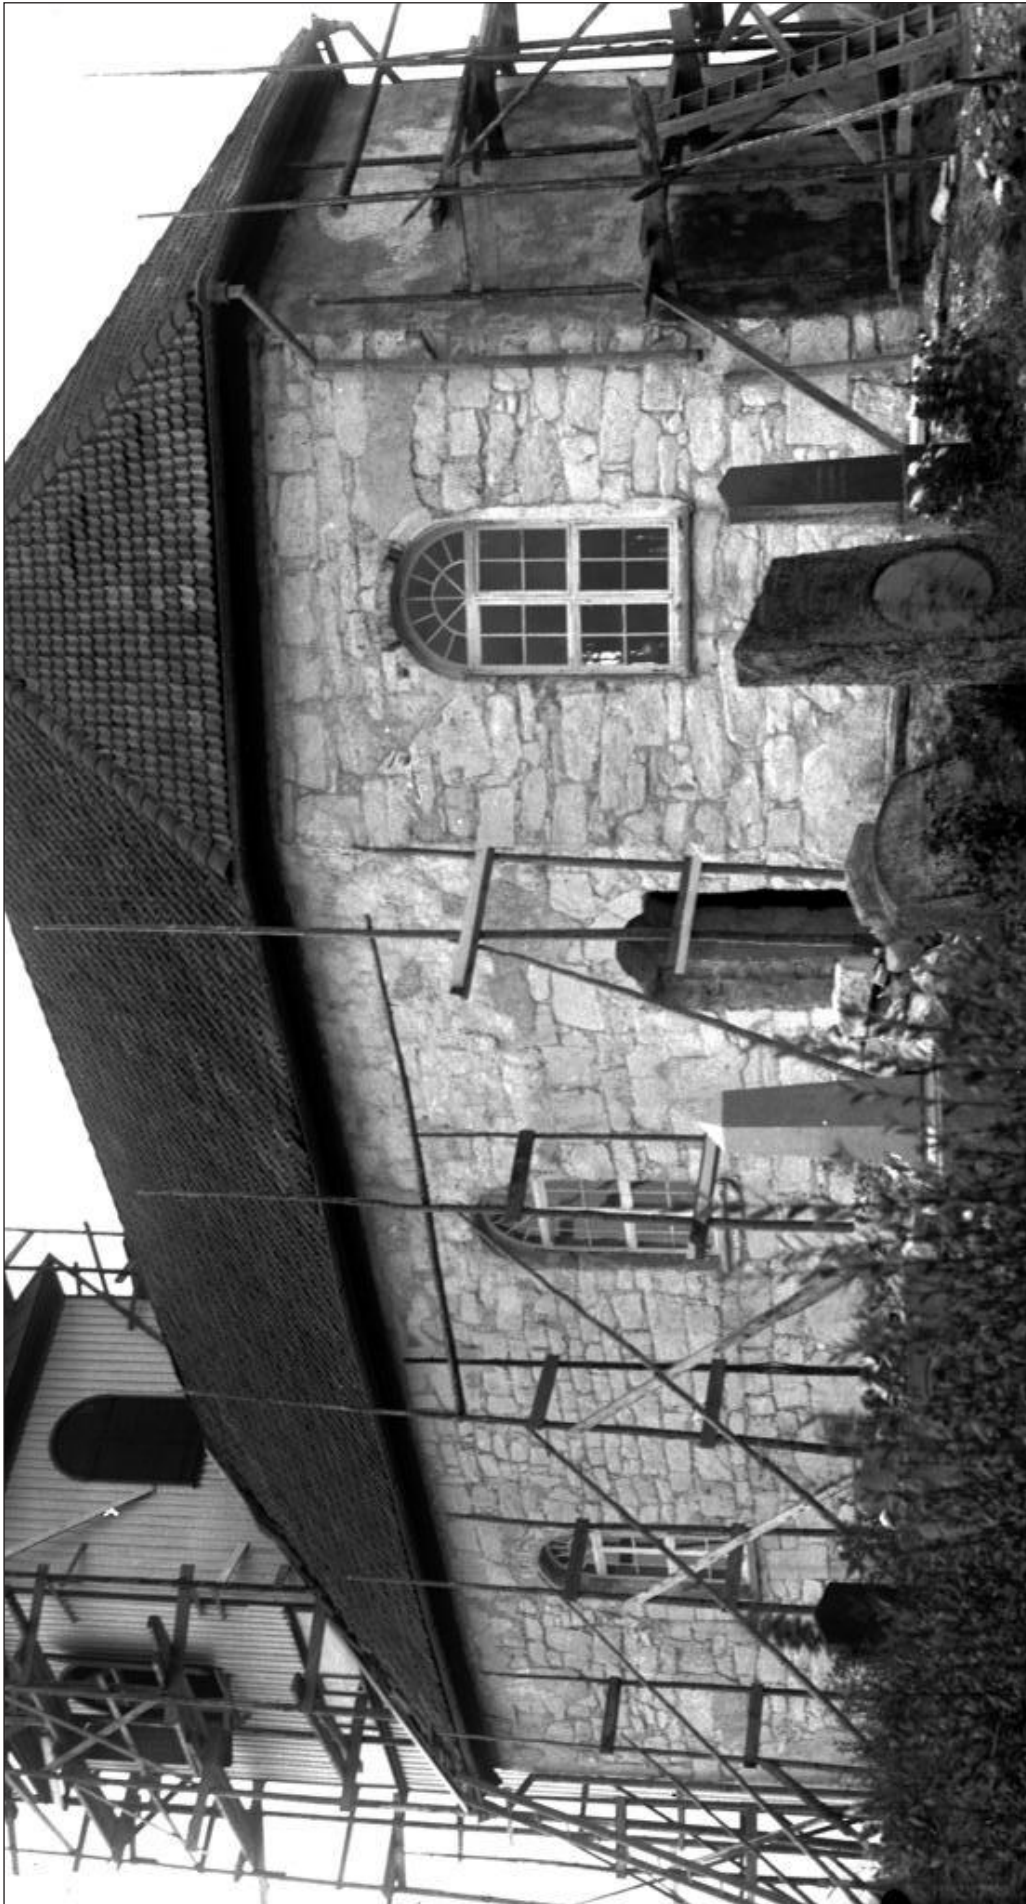
Från renoveringen 1939. Jämför med fotot från 1924 på sid 11. Foto: Oscar Färdig, Bohusläns museums arkiv.

De mest jämna partierna på långväggen, t ex mellan fönstren, är de medeltida partierna. Koret närmast i bild är uppmurat 1731.

Vänstra dörrposten i den lilla ingången till koret är troligen det medeltida långhusets nordösthörn.

Spår efter den igenmurade syddportalen kan skönjas invid det västra (=vänstra) fönstret, men är svåra att urskilja pga byggnadsställningen, gravvårdar och grönska.

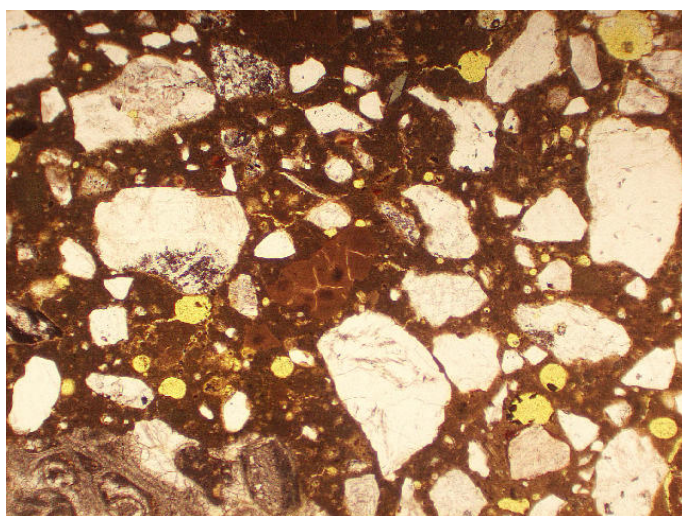
Nederkant bild motsvarar 4,5 mm.

När bruket studeras i tunnlip med 20 x förstoring visar sig ett bruk gjort på luftkalk. De opiska kalkpartiklarna indikerar att det är lagrad kalkpasta som har använts, se den ljusbruna partikeln i bildens mitt. Majoriteten av ballastkornen har storleken 0,1-1 mm.

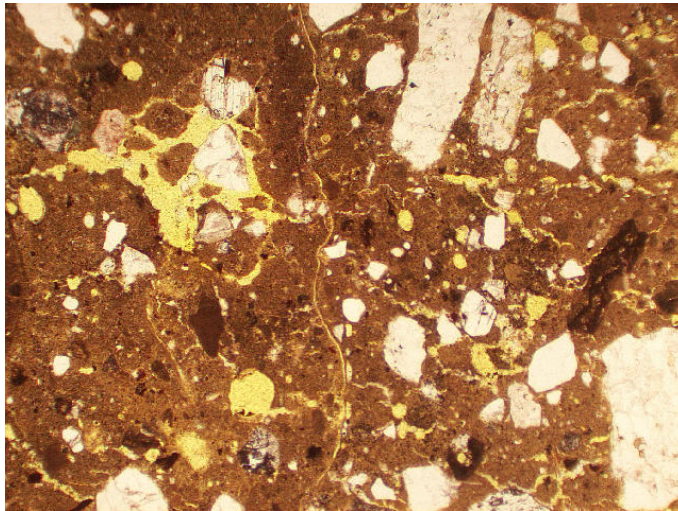
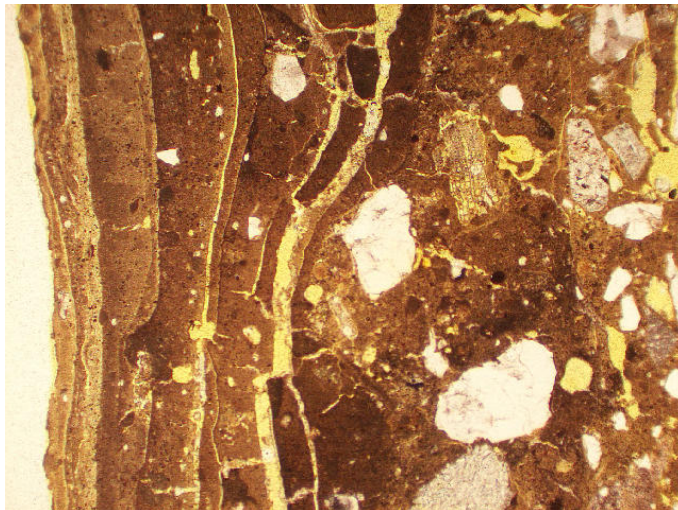
Prov nr 2

Provet är taget från putsen på Håby kyrkas norra fasad. Provet innehåller mycket hårfibrer som fungerat som armering i putsen och tagit upp krympsprickor bl.a. Provet täcks av många lager tjock vit kalkfärg som bitvis skiktat sig.

Provet är kalkrikt och uppbyggt i flera lager. Blandningsförhållandet är ca 2:1 i volymförhållande mellan kalk och sand vilket innebär att det är ett mycket kalkrikt bruk. Kalken innehåller en del opiskade kalkpartiklar av luftkalk vilket innebär att det har blandats av kalkpasta. Här finns även en del små partiklar av hydrauliska komponenter vilket troligen innebär att kalkstenen har innehållit en mindre mängd lermaterialer alternativt att bränd lera har tillförts kalken. Det är dock i så liten utsträckning att de inte bör ha påverkat brukets egenskaper nämnvärt vid tillverkningskedet.

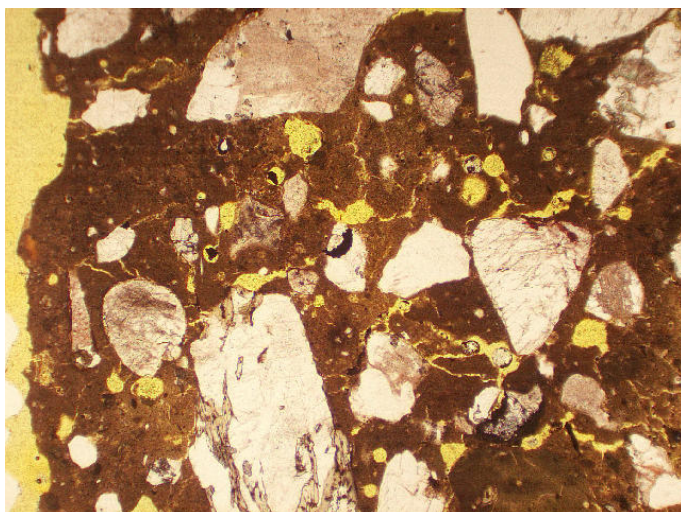
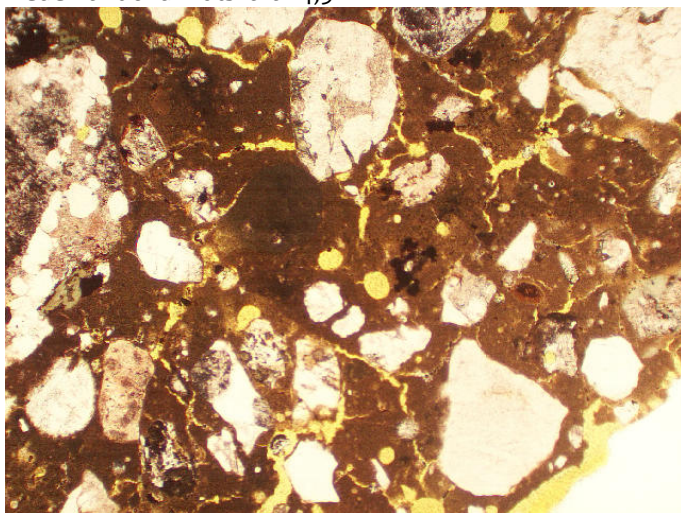
Prov nr 3

Provet är taget i fogen på Håby kyrkas norra fasad. Liksom föregångarna är det ett kalkrikt bruk. Här förekommer fler större ballastkorn än i de andra två. Ballasten består av natursand med runda korn, kornstorleksfördelning mellan 0-4 mm. Kalken är relativt vit.

Kalken i bruket ser ut att vara våtsläckt kalk pga. dess jämna struktur, finkornighet och dess inre krympsprickor. Ett fåtal opiskade kalkpartiklar förekommer, i bilden till vänster syns en sådan brun partikel i nedre kanten till höger.
