SÖDRA FYREN PÅ NORDKOSTER

ANTIKVARISK UTREDNING INFÖR OMBYGGNAD

Tjärnö socken, Strömstad kommun

RAPPORT 2008:55

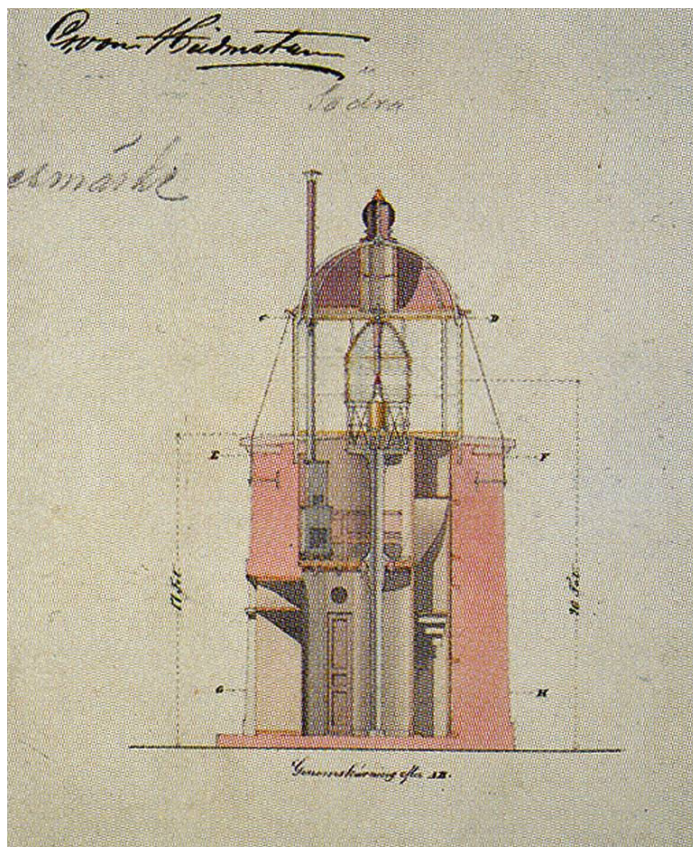
Genomskärning av Nordkosters södra fyrtorn, Ur Sveriges fyrplatser.

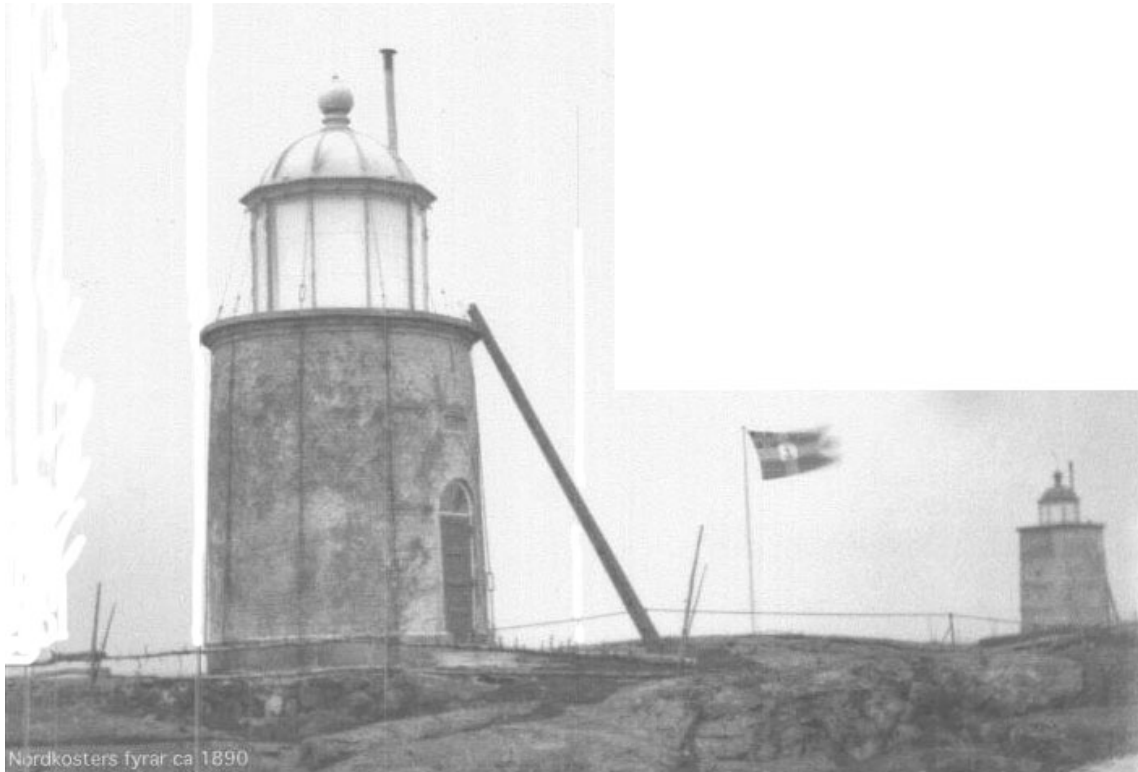
Nordkoster fyr ca 1890

Nordkoster fyrar 1890. Vykort. Källa Göran Lyth, Nordkoster.

Fyrtornen är i dag kalkvitta och har varit så under lång tid. På fotografi från 1890 (se sid 5) framgår att fyrtornet vid denna tid inte var putsad då tegelsten och fogar framträder tydligt. Möjligen kan fyren ha varit tunt slammad. Uppgifter finns även att fyrarna under 1800-talet var gula. Antingen upplevdes de gula genom kombination av rött tegel och ett tunt lager av kalkslamning eller så var de då tunnt slammade med en brytning av ockrapigment

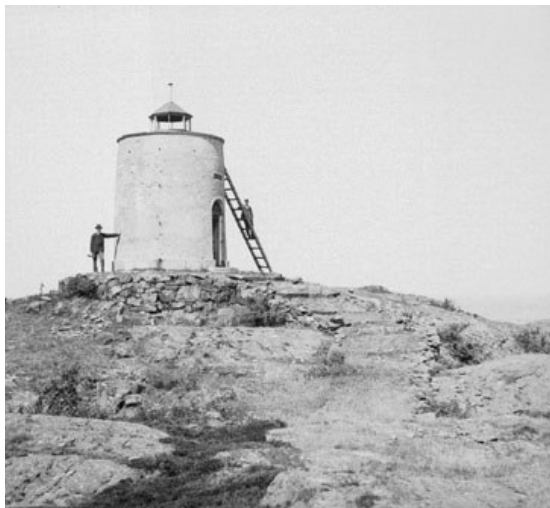
Fyrarnas fundament har underhållits vid flera tillfällen sedan dess. Vi kan konstatera från bilder från 1900-talets första decennium att fyrarna då hade erhållit mindre lanterniner. Dessa mindre fyr lanterniner fick fungera som provisoriska dito efter det att originallanternin och linsapparat demonterats för att sedan uppmonteras och fullgöra sin uppgift på Ursholmen

Nordkoster fyr med mindre lanternin. Bilden tagen 1905, Bohusläns museums bildarkiv.

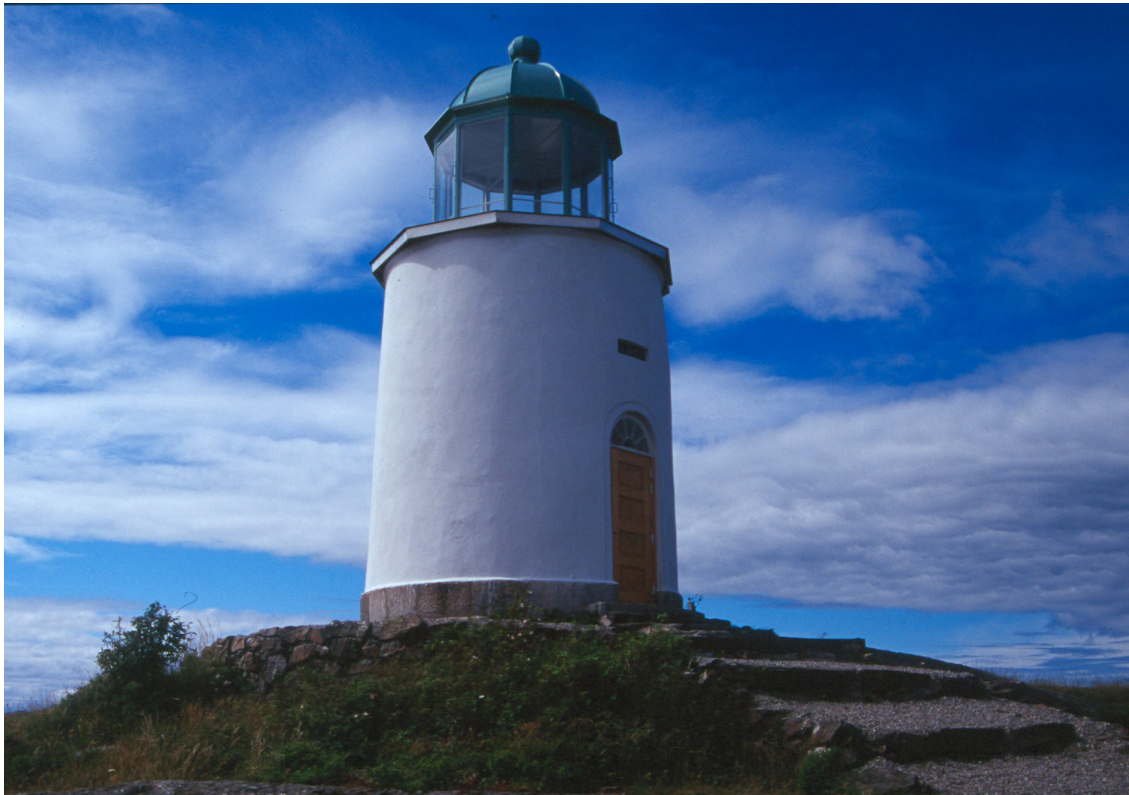
Då endast tillgänglighet fanns till det norra fyrtornet och lanterninen i sin nya roll som utsiktsplats krävde en viss storlek kom den Södra fyrens proportioner att nyttjas vid projekteringen av den Norra fyren. Den Norra fyren är idag tänd genom en LED-panel som drivs av en vindsnurra.

Norra fyren år 2000. Foto Lars Rydbom
