Tre generationer bevarandeplaner

Tomas Brandt, Bohusläns museum

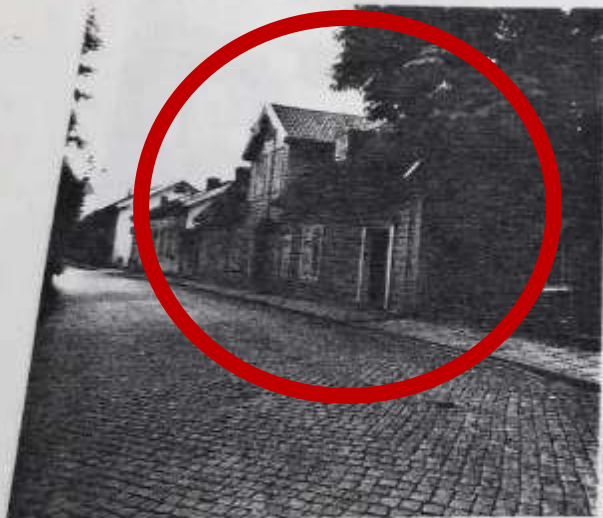
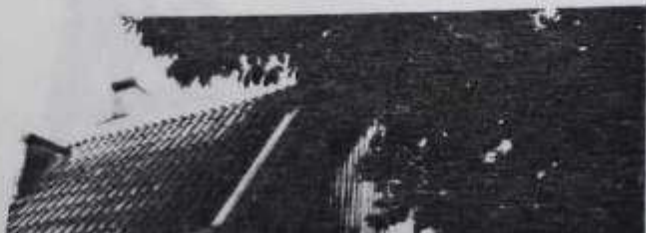
Västra gatan 9

Knuttimrad byggnad klädd med gråblå liggande panel. Bygged i en våning med vindsvåning. Har ingång från gatan och gården. Huset ägs av kommunen. Västra delen disponeras av Kungälvs Roddklubb, östra delen av Lottaförbundet.

1. Västra gatan mot öster.
2. Del av gatufasaden samt västra gaveln.
3. Foto från söder upp mot V. gatan.

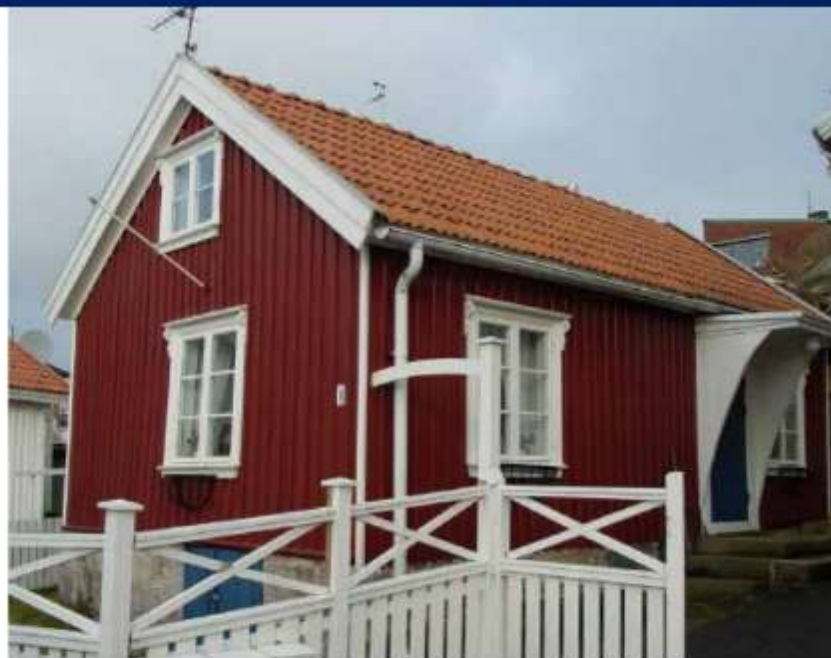
Seglaregatan 1a

Hunnebo 1:14, byggt 1872.

Värden att bevara: Husets proportioner, rena takfallen, husets enkla utformning, granitgrunden, lertegelt, fönsterutformningen och sättningen, takets lilla utsprång, entrén, varierande äldre stående träpanel.

Motivering: Huset är mycket välbevarat och ett av flera äldre karaktärsskapande byggnader i Hunnebostrand samt har ett stort miljöskapande värde för området mellan Torggatan och Södra Strandgatan. Huset är ett bra exempel på den typiska byggnadsstilen från mitten av 1800-talet.

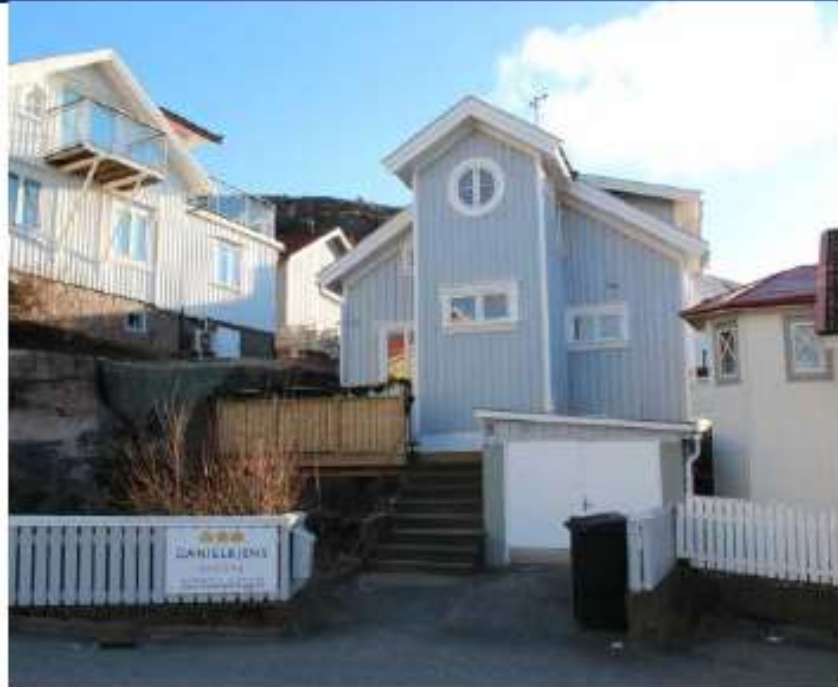
Torggatan 8

Hunnebo 1:13, byggt 1893

Värden att bevara: Husets proportioner, granitgrund.

Motivering: Huset har ett miljöskapande värde som en del av den klättrande bebyggelsen vilket är karaktäristiskt för äldre fiskelägen. Senare tids tillbyggnader och fasadförändringar har påverkat helhetsintrycket och förståelsen för byggnadens ursprung.

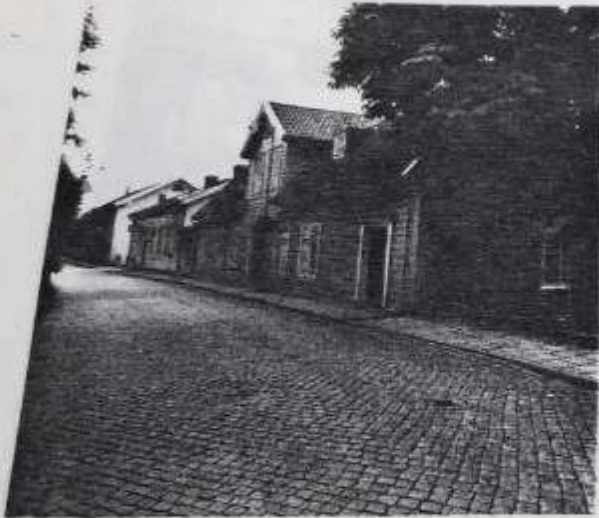
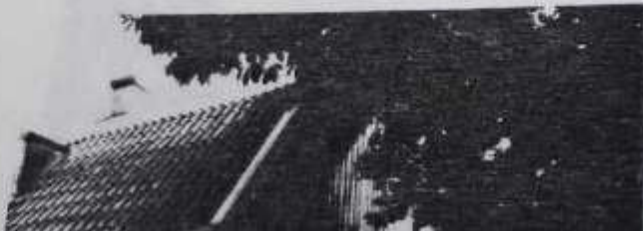
KUNGÄLV
Kv. Rådhuset 3
Västra gatan 9

Knuttimrad byggnad klädd med gråblå liggande panel. Bygged i en våning med vindsvåning. Har ingång från gatan och gården. Huset ägs av kommunen. Västra delen disponeras av Kungälvs Roddklubb, östra delen av Lottaförbundet.

1. Västra gatan mot öster.
2. Del av gatufasaden samt västra gaveln.
3. Foto från söder upp mot V. gatan.

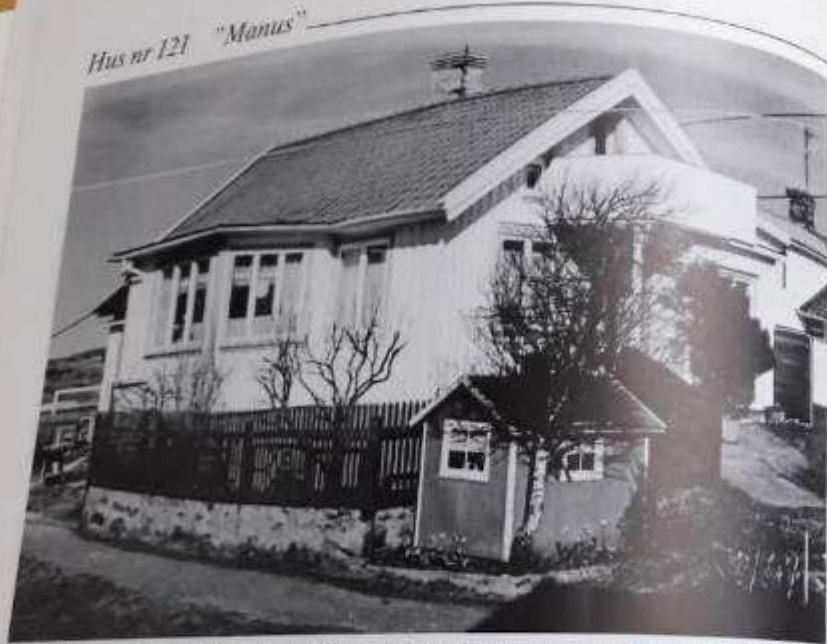
Hus nr 121 "Manus"

tak över ytterdörren. Mot söder finns en veranda. Fasaderna är klädda med vitmålad stående träpanel med breda rundade locklister. Fodren är målade i en gulockra färg, medan fönstren är vitmålade. Huset har olika fönstertyper. Dels finns äldre korsformade, med mitt- och svarpost, dels nyare kopplade med mittpost och delvis stort perspektivfönster i rummet åt väster. Taket är klätt med tvåkupiga brunröda betongpannor.

Huset sägs vara byggt ungefär 1880. 1932 köptes det av skepparen på livbåten "Justus A. Waller" och byggdes om kort därefter. Sydost om huset finns en liten inbågad lummig trädgård. Västerut har man fin utsikt över havet.

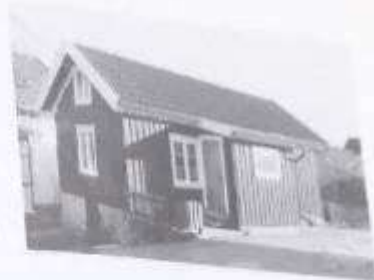
Hus nr 124

slutet av 1800-talet

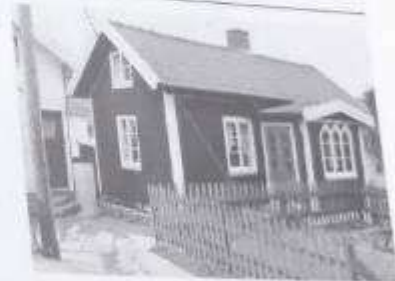
Husets grund är byggd av grästen och den är delvis putsad och vitmålad. Den är låg men åt norr något högre, där det finns en blå källardörr med fönster. Ett par källarfönster finns även åt väster. På östra sidan av huset finns en liten glasveranda med en glasad spegeldörr mot vägen i söder. Dörren är målade blå med vita lister runt speglarna. Verandans fönster är spetsformade upptill och spröjsade. Taket till verandan har synliga, dekorativt utsirade åsar. Huset är klätt med stående profilerade locklistpanel och är rödmålat. Det har spröjsade, enkla

tvåluftsfönster, sex rutor i bottenvåningen och fyra i övervåningen. Knutar, loder och vindskivor är vitmålade. På väster sidan sticker murstocken från den gamla bakugnen ut från fasadlivet. Taket är klätt med tvåkupiga tegelpannor. Takfoten är inklädd och under den löper en enkel snedställd list.

Huset är ett s.k. enkelt hus och det lär vara byggt på 1860-talet. Det är väl bibehållt och har många fina detaljer.

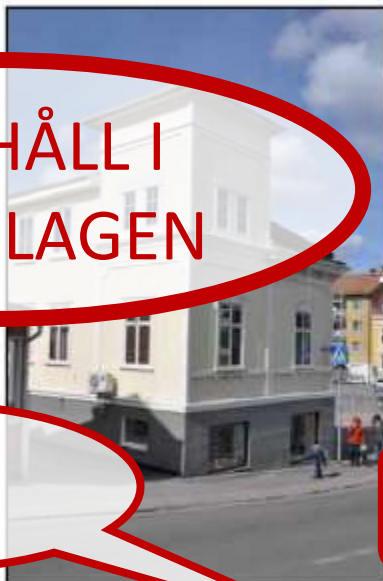
Strömstad Krabban 3

Rusticering i bottenvåningen, panel med väggfältindelning, fönstersättning, fönsterutformning, fönsterfoder, samt tombyggnad.

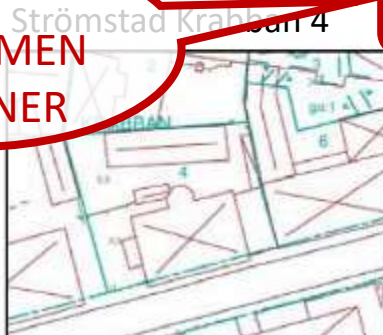
Strömstad Krabban 4

En mindre tillbyggnad på en gjuten grund ligger i en 90-graders vinkel mot gårdsfasaden och sammanhänger ihop med Krabban 6. Fasader av lockpanel målad i en ljus röd kulör. Taket belagt med bandplåt.

Ett av de flerfamiljshus i trä som uppfördes efter stadsbranden 1877. Byggnaden har stor likhet med dess grannhus i öster, Krabban 2.

-Entrédörrarna till butikslokalerna kan med fördel andras till mer traditionellt utformade tradörrar.
