Antikvariska kontroller utmed

Kilbäcksgatan

Uddevalla stad
Uddevalla kommun

Rapport 1996:8

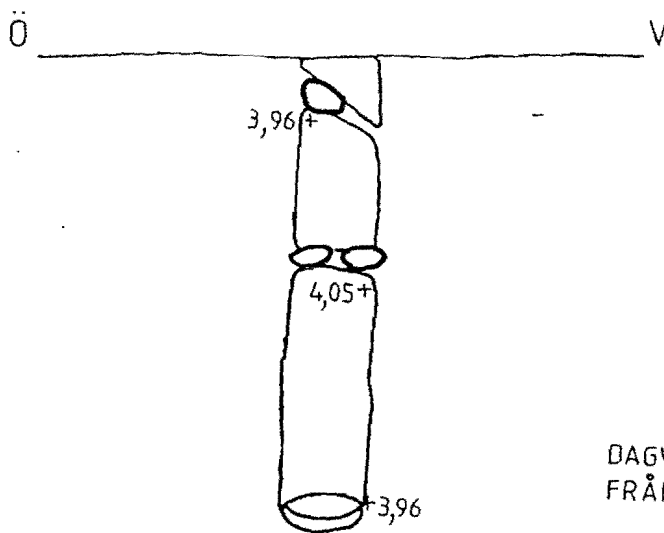
FIG.4

DAGVATTENLEDNING 67 M
FRÅN KÅLGÅRDSGATAN

På 68 meter påträffades en dagvattenledning, som bestod av 3 stycken 0,6 meter breda och 1 - 1,5 meter långa block samt några mindre stenar, 0,1 meter stora.

Själva rännan under locket var 0,3 m bred och sidorna bestod av två varv av 0,1 m stora stenar, *se foto*. Botten bestod även den av större block. Locket låg på + 3,96 - 4,05 m ö h. (*se fig 4*).

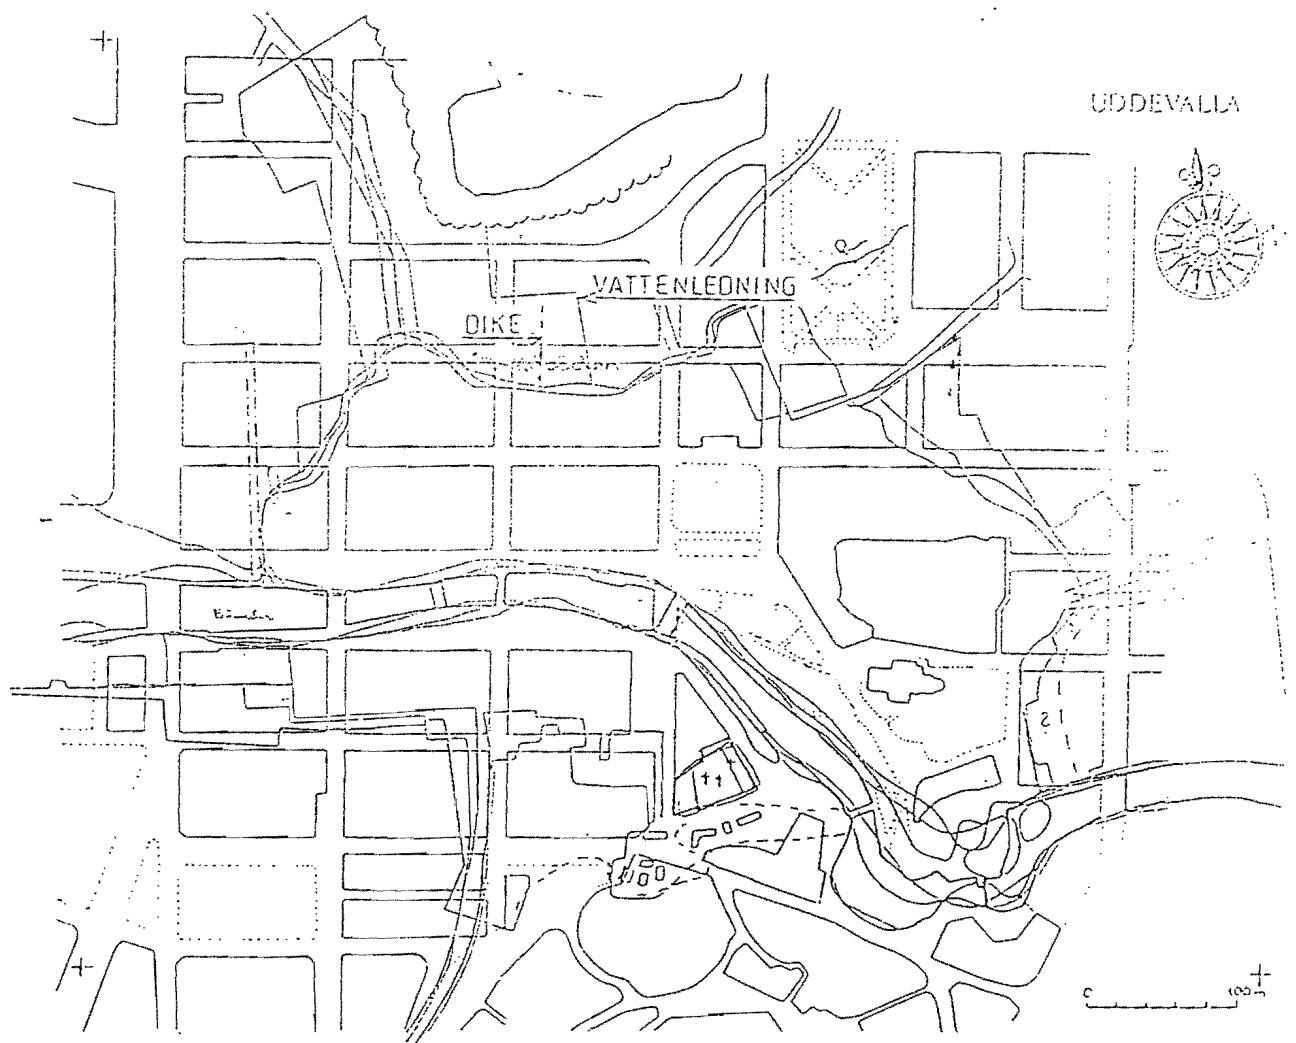
Fig 7. Proundersökningarna 1983 har tillsammans gett oss möjlighet att placera äldre stadsplaner i förhållande till dagens. En eventuell medeltida bebyggelse i Uddevalla har sannolikt inte sträckt sig utanför 1690 års stadsgräns som här markerats med rött. 1696 års gränser är gröna, 1750 års är blåa och ett dike vid Kilbäckens gamla utlopp 1807 har streckats med svart. Gränserna får inte tas som exakta. Tills vidare bör man räkna med ± 10 m osäkerhet vid lägesbestämning av detalj.

Schaktningsövervakningen visade att det i västra delen av sträckningen fanns bevarade kulturlager, troligen från 1700-tal. Läget på det dike som rinner ner mot Kilbäcken, finns ej inlagt på kartan. Däremot är dagvattenledningen markerad som Johnsson redovisar 1984, (*se fig. 5*).
