Husen i Krokstrand

Rapport från en byggnadsinventering i Krokstrand
Strömstads kommun

BOHUSLÄNS MUSEUM

Rapport 1999:19
Tomas Brandt

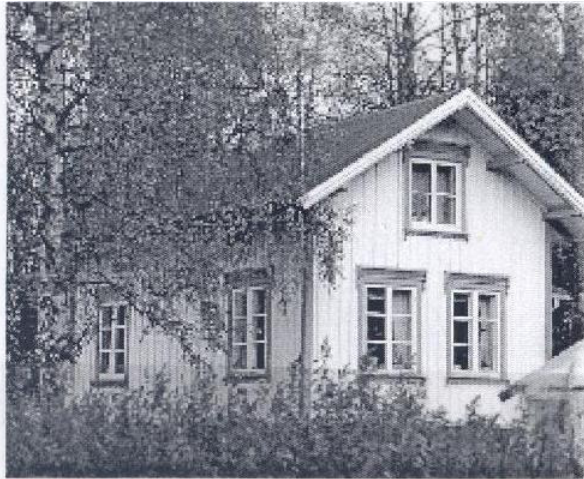
Enkelhuset har i sin enklaste form ett kök och ett rum på bottenvåningen. Eftersom köket och rummet är nära kvadratiska, får hela huset en rektangulär form med kanske fyra-fem meters bredd och sju-åtta-nio meters längd. Måtten varierar naturligtvis.

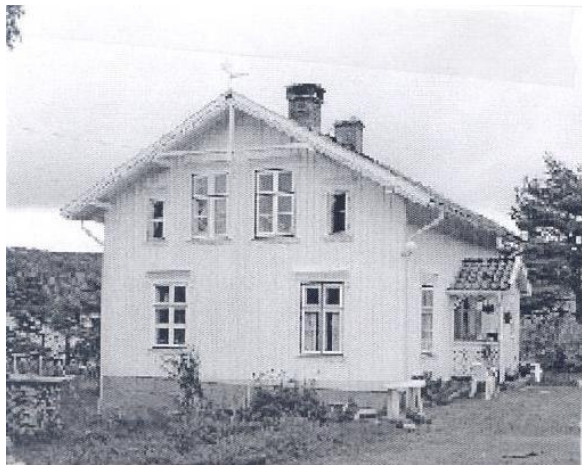
Dubbelhuset har också ett rum och ett kök bredvid varandra, men eftersom huset har ”dubbel bredd” finns en rad med rum till, så att det på bottenvåningen finns fyra rumsenheter, varav en är köket. Hela huset har en mer kvadratisk form, sju-nio meter brett och åtta-tio meter långt.

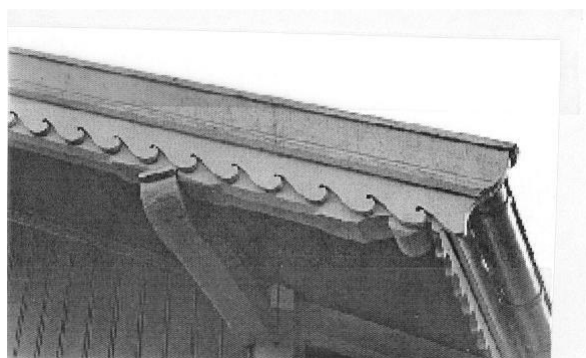
För dessa hus är det vanligt att man har en stående spontad profilhyvlad panel på väggarna. Kring fönstren finns profilhyvlade och lövsågade *fönsteromfattningar* med ett särskilt markerat överstycke, ofta en profilerad eller mönsterborrad bräda som lutar något utåt, och som alltså sitter ovanför fönstret men under droppbrädan.

Takstolstassarna som syns i takfoten har dekorativa sågningar och fasningar, *vindskivorna* har lövsågade mönster och ibland

profilhyvlingar och i gavelspetsarna sitter ofta en på samma sätt som takstolstassarna dekorerad hanbjälke.
