BOHUSLÄNS MUSEUM

Rapport 2003:35

Vård av fartygslämning

Stora Sofia

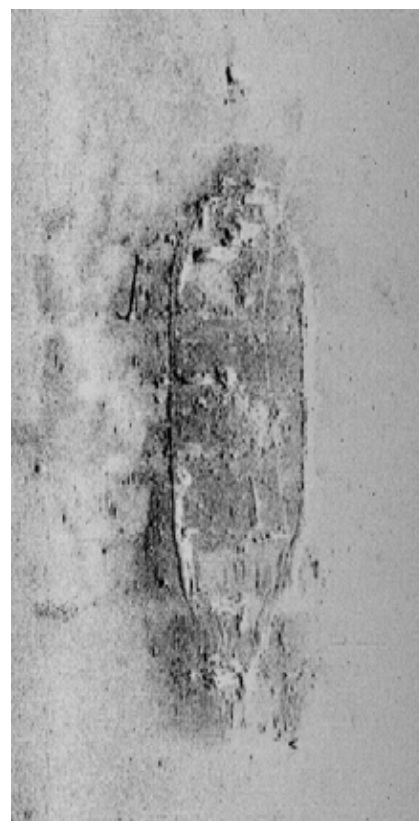
Bild 1 Sidescan sonarbild på lämningen efter Stora Sofia från år 1999.

Den bevarade delen av skeppskonstruktionen mäter 40,0×10,5 m och står relativt kölrätt på botten, nedsjunken ca tre meter i bottensedimenten (bild 1). Till följd av de naturligt dåliga bevaringsförhållandena för organiskt material på västkusten finns inga större partier av skeppskonstruktionen bevarade ovan bottennivån. En samlad bedömning av karteringen och besiktningen var att skrovet är nedsjunket och bevarat upp till trossdäck (Bergstrand 2000).

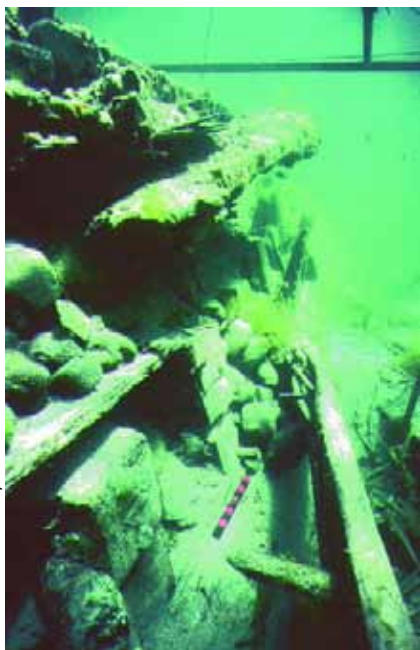
Bild 4 Styrbordssidan av lämningen efter James Matthews. Bilden tagen vid undersökningen 1975–1976.

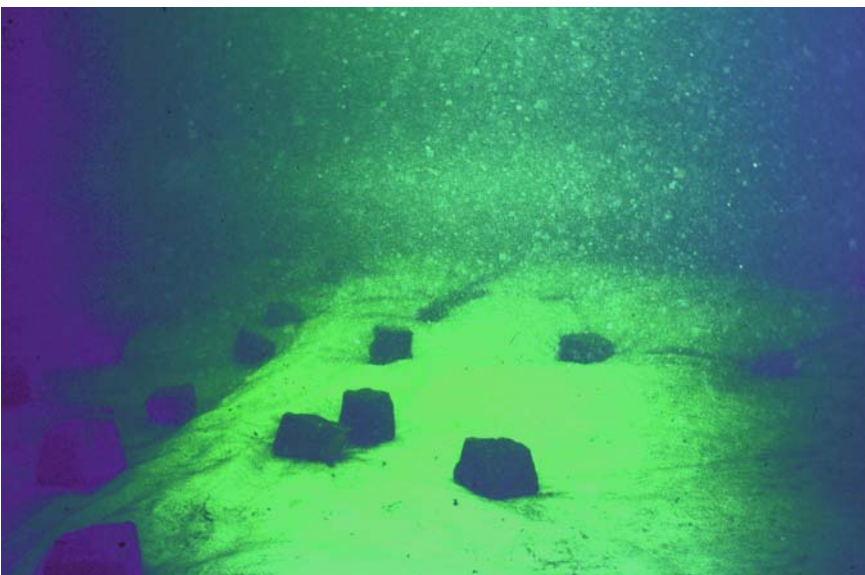
Bild 5 Skyddstäckning av lämningen efter det danska fartyget Havmanden december 2001. Geotextil lades över den centrala delen av fornlämningen och viktades ned med gatsten.

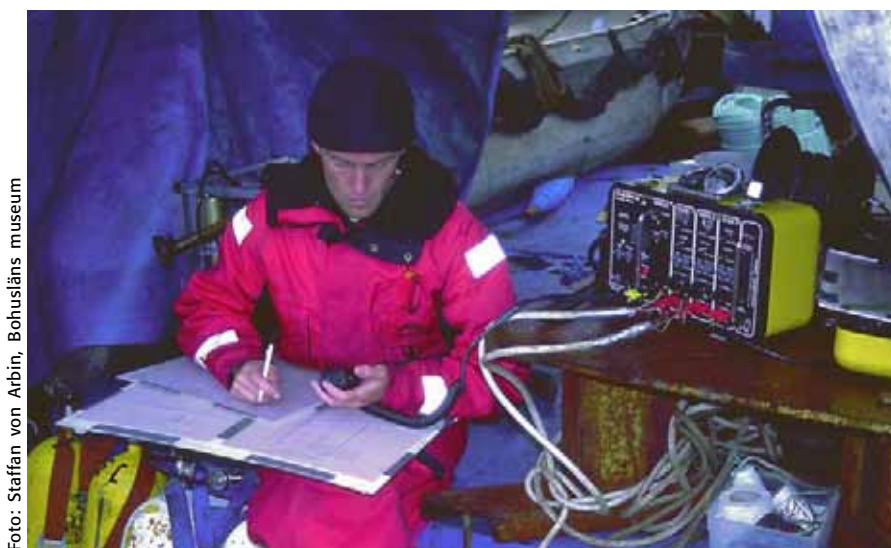
Bild 6 Dykaren på botten rapporterade uppmätta mätvärden till ytan där de plottades in på plan.

Mätpunkterna på bordläggning, spant och innergarnering förlades generellt med en meters mellanrum. Efter att skrovformen hade dokumenterats på detta sätt delades fartygskonstruktionen upp i tvärskeppsgående enmeterskorridorer. Dessa korridorer avsöktes systematiskt, varvid påträffade konstruktionselement dokumenterades och mättes in. De avlästa mätvärdena rapporterades via dyktelefon till dykledaren ombord på undersökningsfartyget, som efter att ha noterat dem plottade in dem på en fältarbetsplan i skala 1:100 (bild 6).

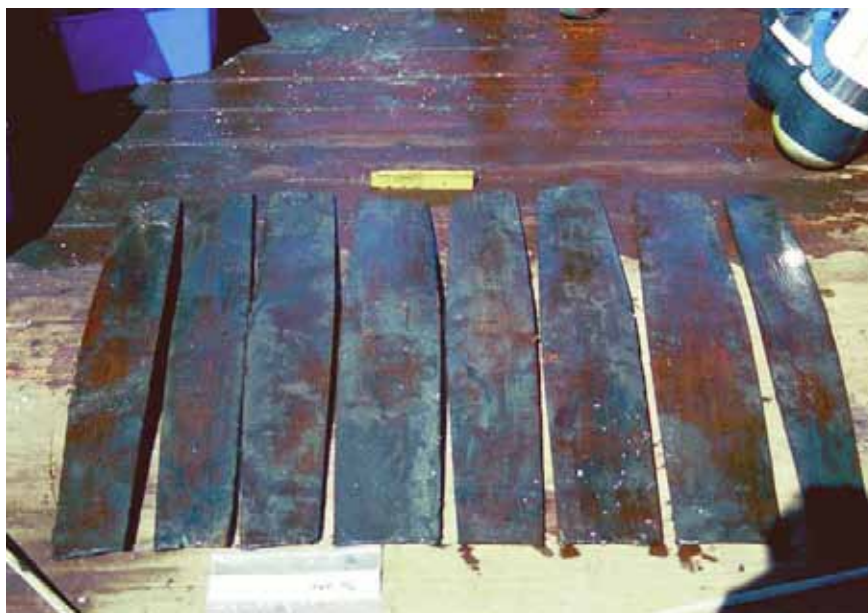
Bild 8 Dokumentation av laggstavar från provschakt 2.

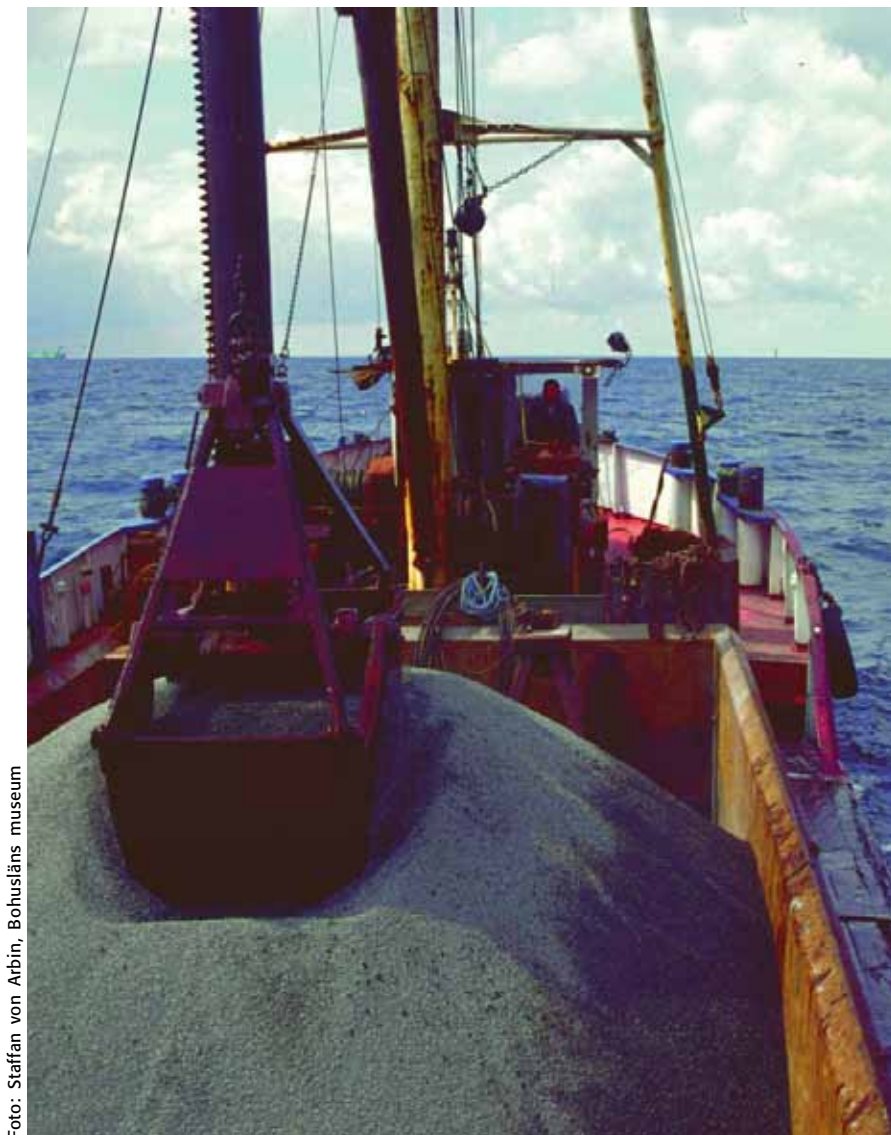
Bild 9 Fartyget Elisabeth Høj lade sammanlagt ut 300 m³ grus.

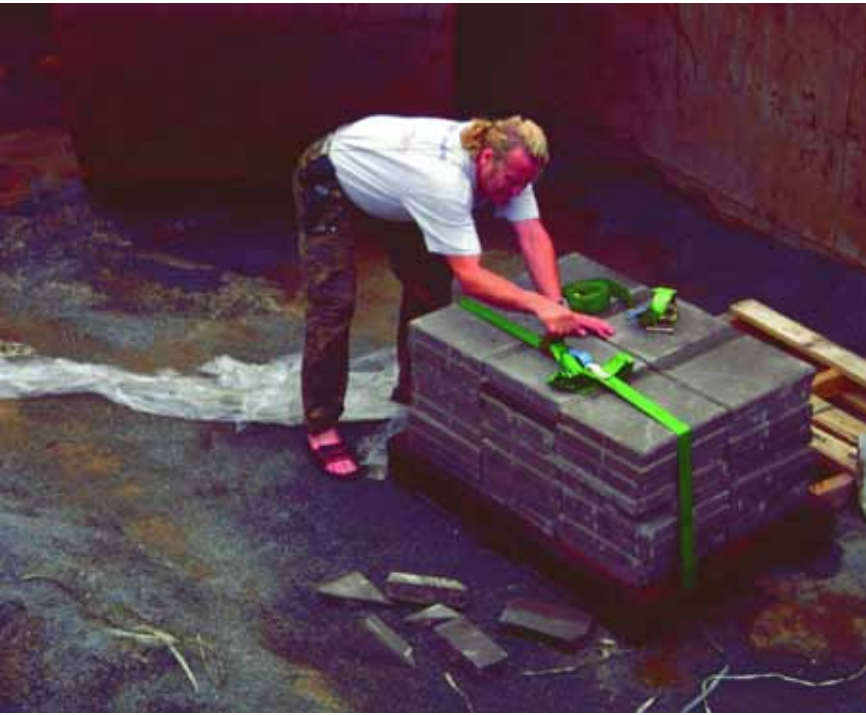
Bild 11 En av flera pallar med betongplattor som användes för preliminär viktning av gummiduken.

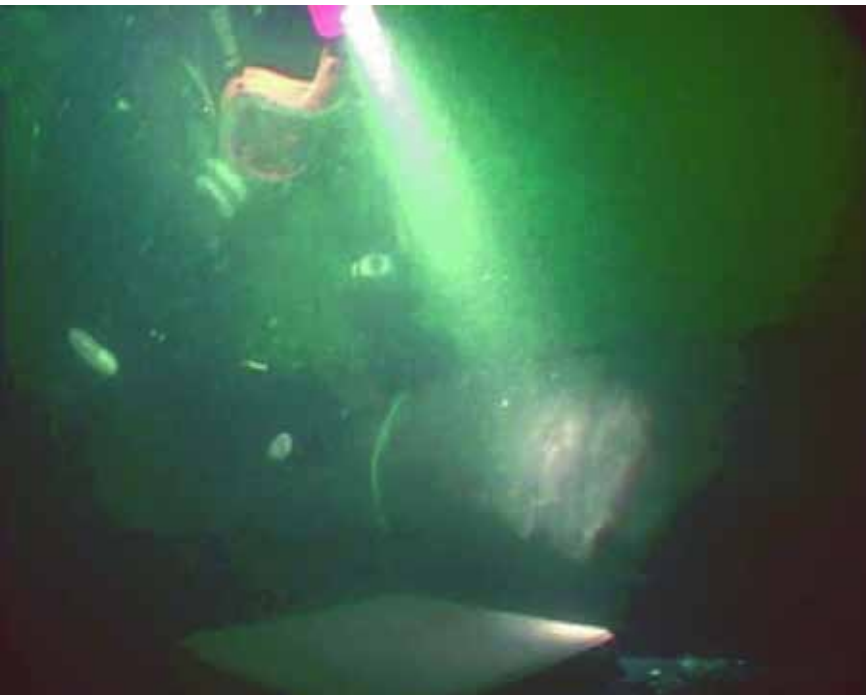
Bild 12 En av sammanlagt sex rullar med gummiduk görs färdig för utrullning på det utlagda gruset.

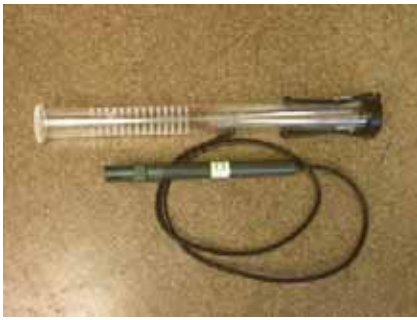
Bild 13 En av sensorerna med dess skyddsror.

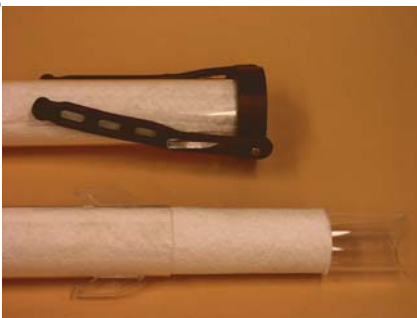
Bild 14 Skyddsroren fodrades med en tunn geotextil för att filtrera bort störande sediment. Rören applicerades vertikalt genom gruslagret för att mäta miljön i övergången mellan kulturlager och gruslager.

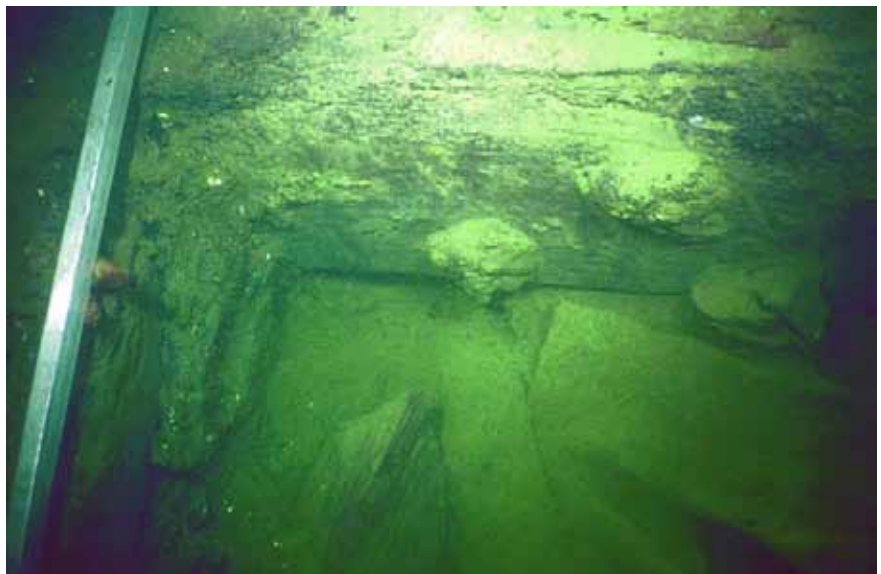
Bild 17 Däcksbalk vid provschakt 1.

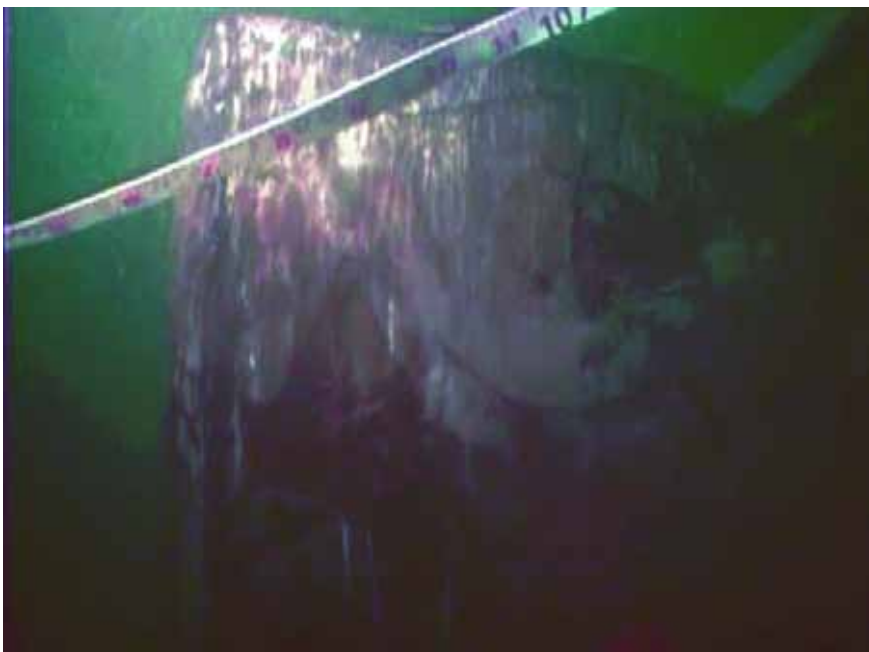
Bild 18 En kraftig däcksstötta frilagd i provschakt 2.

15–25×20–25 cm i storlek (bild 18). Fyra av de bevarade däcksbalkarna är fixerade till skrovsidan genom kraftiga liggande träknän som fogats till en lika kraftig balkvägare. Det finns även exempel på knän som ingår som en integrerad del i själva vägaren. Av provschakt 1 framgår att de balkar som saknar knän i stället är infällda i särskilda hak i balkvägaren.

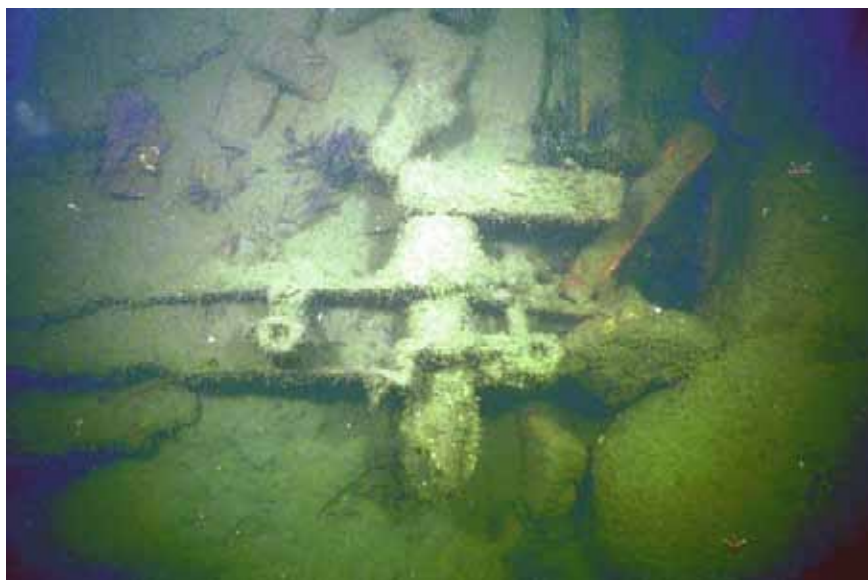
Bild 20 Metallbeslag av okänd funktion i den förliga delen av kabyssområdet.

området (bild 19 & 20). Det är oklart vad dessa föremål har haft för funktion, men den rumsliga kontexten antyder att de på något sätt kan ha ingått i kabyssens konstruktion eller användning.

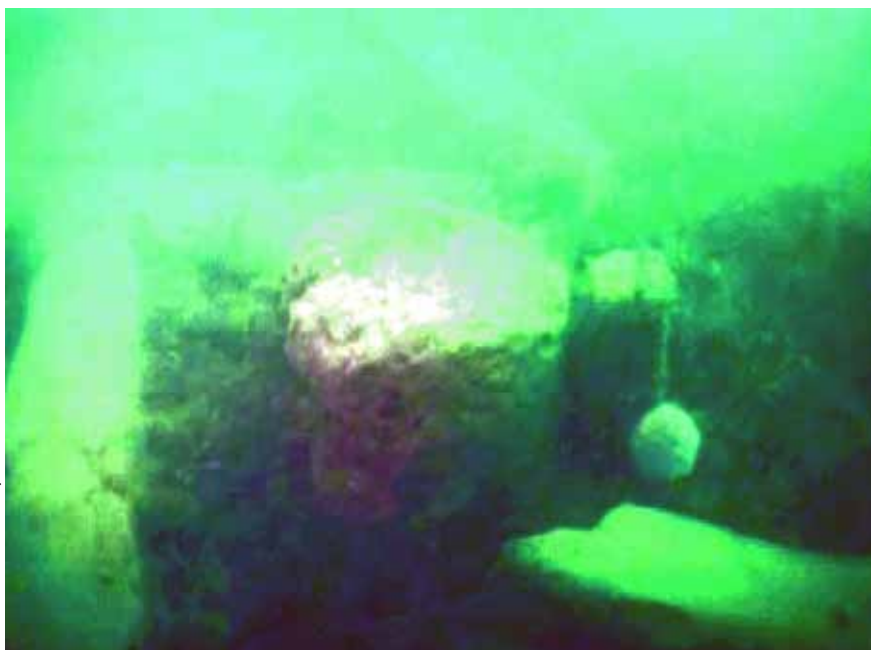
Rester av inte mindre än sju läns-pumpar har dokumenterats i fartyget (bild 22). Samtliga pumpar är tillverkade av urborrade trädstammar, troligast al, som var det träslag som vanligen brukades för detta syfte (se t ex Baker 1983:73). Pumpstockarnas dimensioner och höjd över botten framgår av tabell 3. Samt-

Bild 22 Den övre exponerade änden av pump 1.

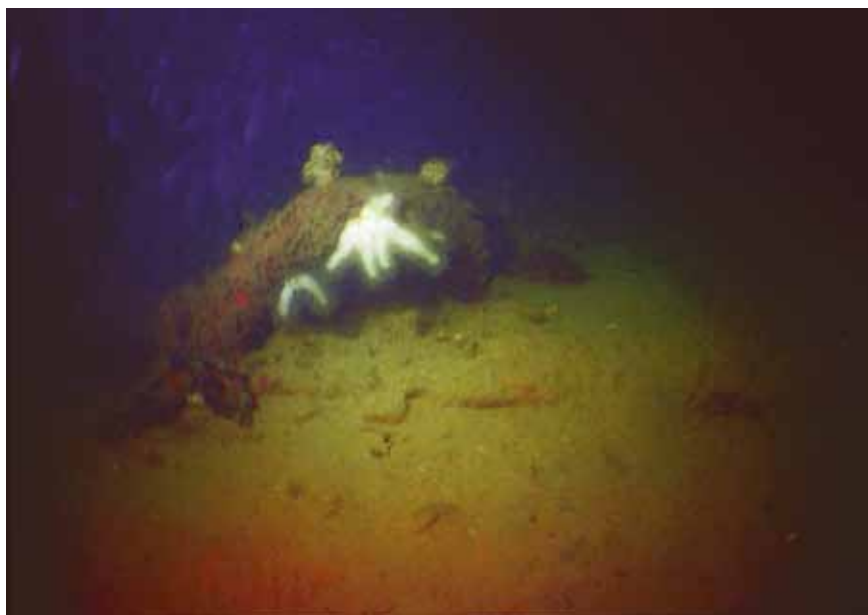
Bild 23 Ankarets ring.

varande ankaret utnyttjats har rimligen sin förklaring i den skadade armen. Att döma av ankarets lokalisering har det varit surrat till röstet på utsidan av skrovet enligt samtida manér.

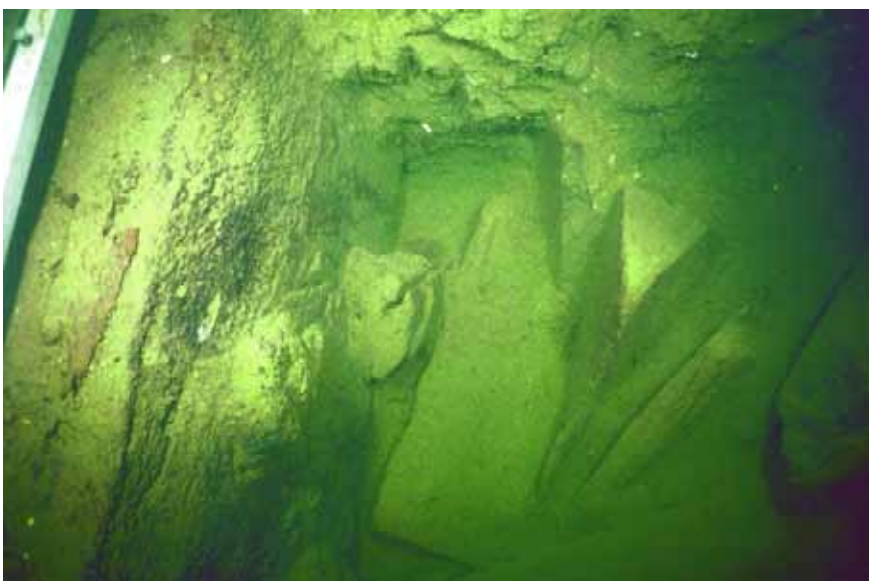
Bild 25 Vedträ i provschakt 1.

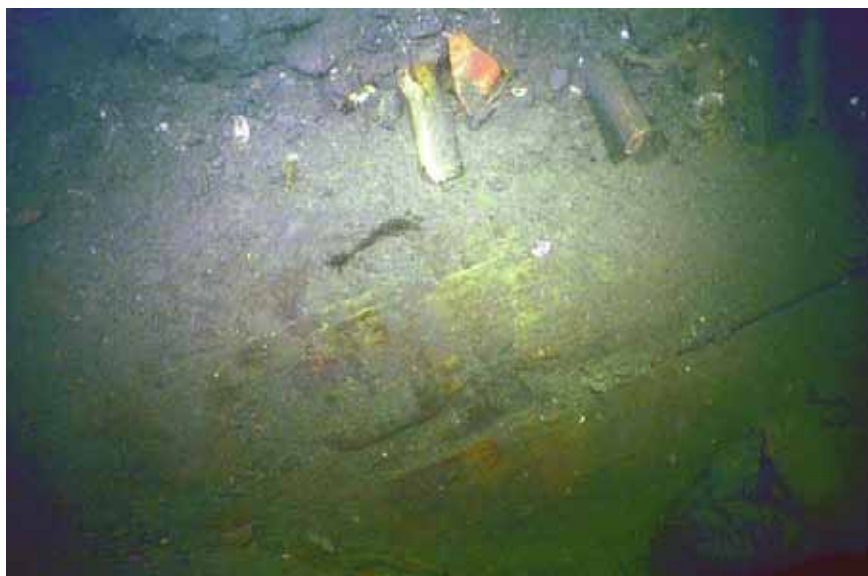
Bild 26. En större tunna (kontext 105) i provschakt 1.

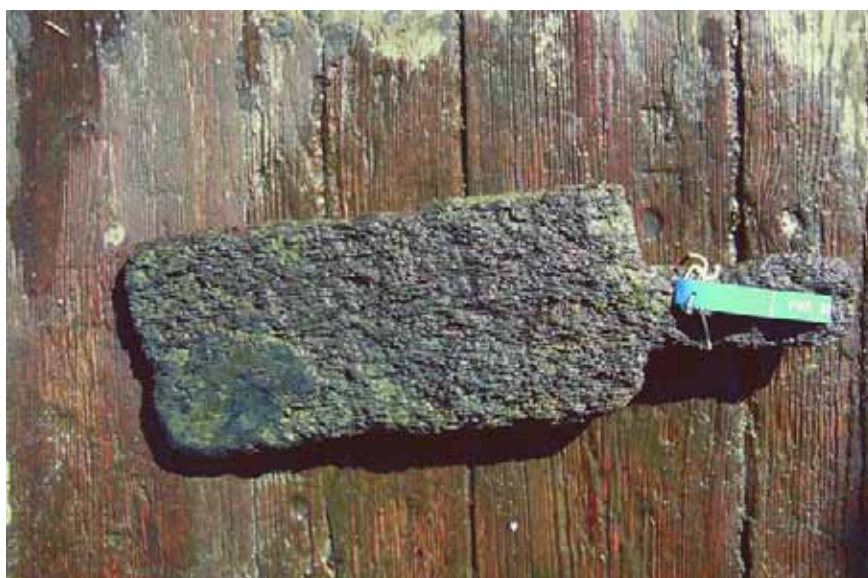
Bild 27 Eroderad riktkil från lager K 203 (fyndnummer 35).

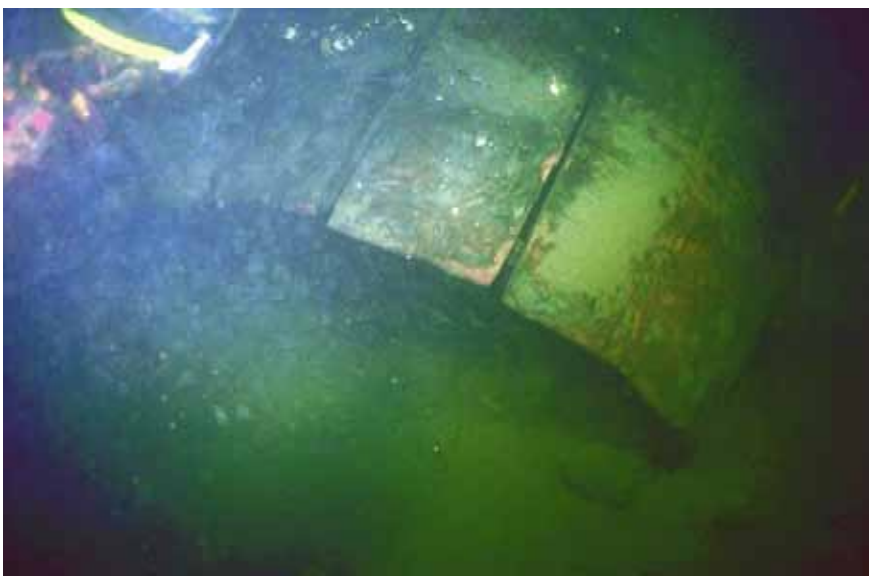
Bild 28 En av flera tunnor i provschakt 2.

Omfattningen av de båda senare kontexterna gjorde det omöjligt att gå vidare ned i provschaktet utan att behöva utvidga, varför undersökningen avslutades. Bevarandestatusen för K 104 och K 105 tyder på stabila förhållanden nere i lager K 103.

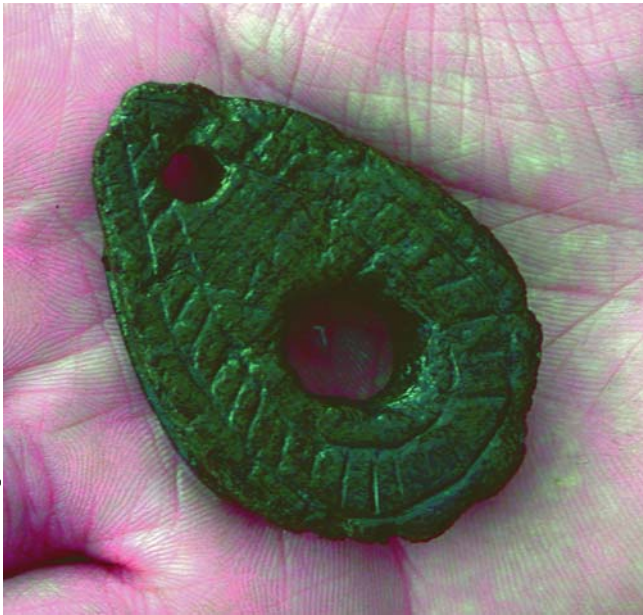
Bild 30 (t v) Ett mindre kaus med ritsad dekor (fyndnummer 117).

Det undre lagret upptogs helt av flera hela och fragmenterade tunnor i varierande storlekar (bild 28 & 29). I mitten av schaktet fanns även kluvet timmer som tolkades som ved. Fynden bestod bl a av fisk- och däggdjursben, kryddkorn och spannmålsagnar, vilka troligen härrör från sönderfallna tunnor med livsmedel. Övriga fynd utgjordes av mindre keramikskärvor i rödgods, del av skosula, delar av block, ett litet dekorerat kaus (bild 30), två bantlärmått

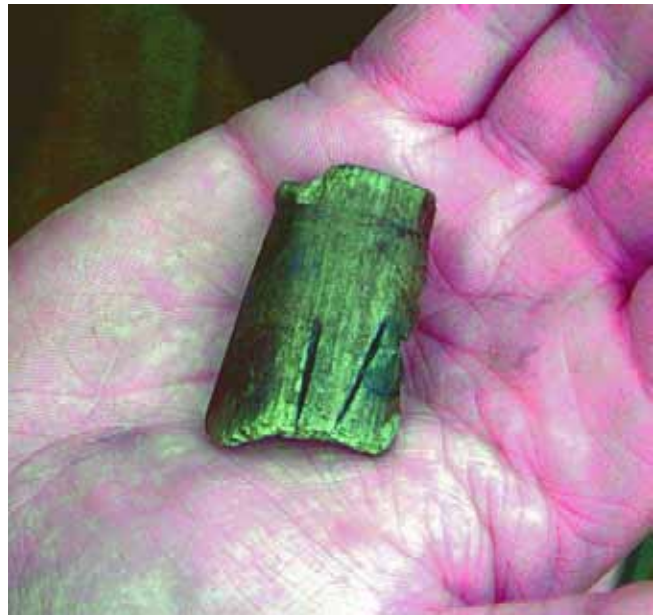
Bild 31 (t h) Del av ett bantlärmått (fyndnummer 94).

(bild 31), knapp till klädesplagg och skaft till borrh eller liknande (bild 32). Liksom i provschakt 1 utgör det undre lagret en god bevarandemiljö för fynd av organiska material.

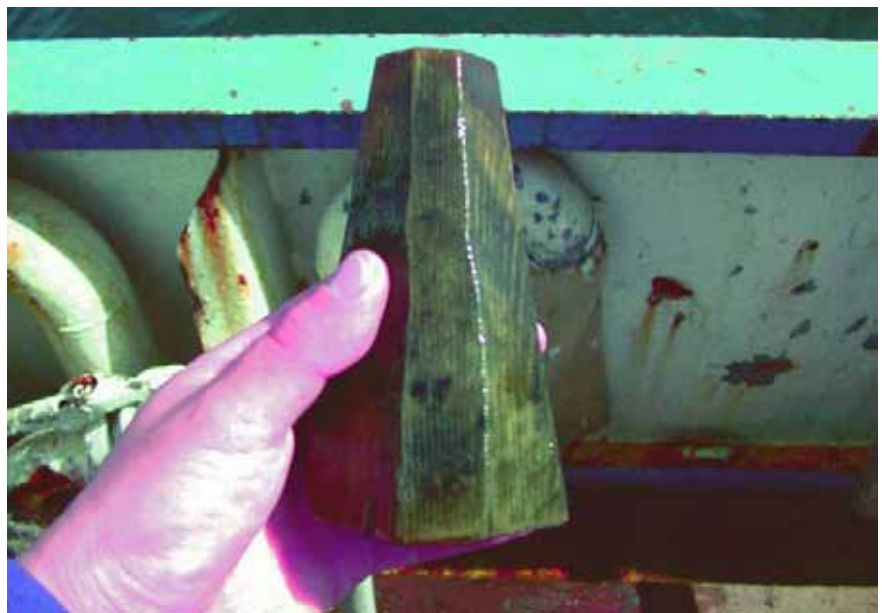
Bild 32 Träskaft, del av redskap (fyndnummer 122).
