# Ett 1500-talsvrak vid Risö

Fördjupat arkeologiskt kunskapsunderlag  
Öckerö socken och kommun

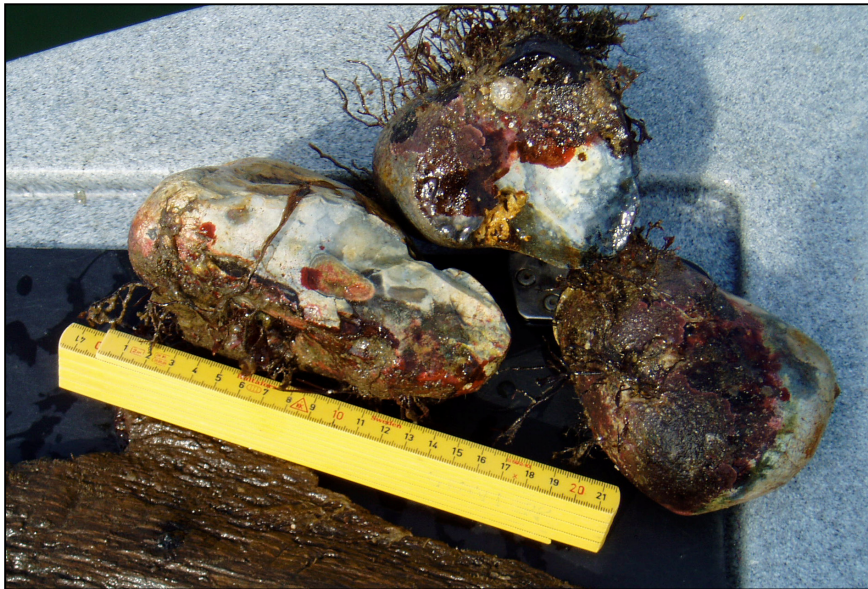
Fig. 2. Preparat av flintbarlasten. Foto: Staffan von Arbin/Bohusläns museum.

Det arkeologiska fältarbetet innefattade dels en okulär besiktning av fyndplatsen, dels en enkel uppmätning och foto-/videodokumentation av fartyglämningen *in situ*. I syfte att erhålla en datering av lämningen insamlades prover för dendrokronologisk analys. I tillägg till ovanstående upptogs ett mindre preparat av barlasten för framtida petrografisk bestämning (fig. 2).

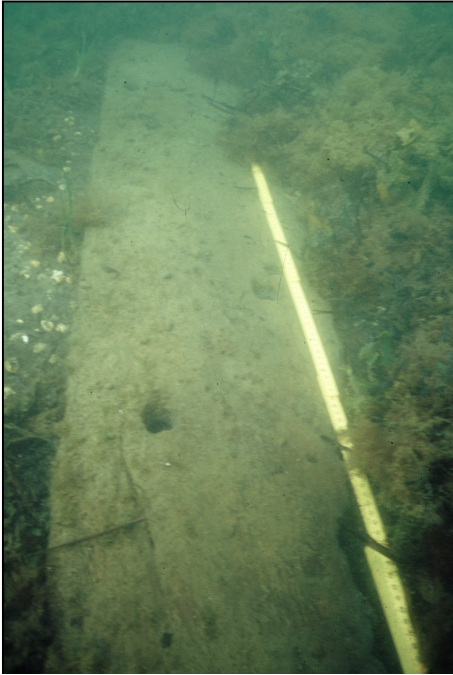
Fig. 3. Exponerat bord eller garneringsplanka (dendroprov nr 9001). Foto: Staffan von Arbin/Bohusläns museum.
