Arkeologisk förundersökning
Tanum socken, Långåker 1:12, RAÄ 1826

Bohusläns museum

RAPPORT 2005:58

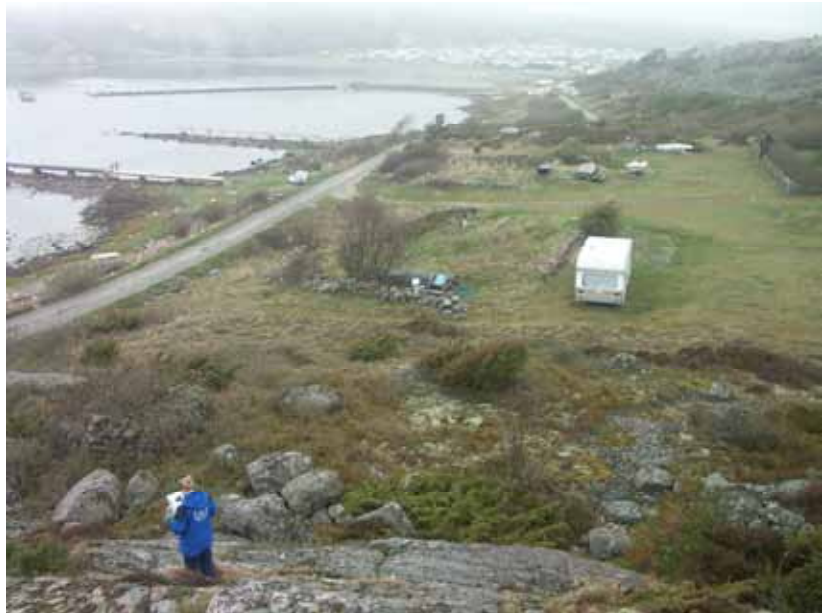
I fornlämningsregistret framgår att Tanum 1826 utgörs av flera fiskelägestomter inom ett område av cirka 100x100 meter. Fyra rektangulära hägnader i form av stenmurar av olika storlek och status står fortfarande kvar på platsen (fig. 2 och 3 samt bilaga 1). Tre av dessa är delvis skadade och ombyggda. Vissa murar har också flyttats eller helt tagits bort. Under 1960-talet tillkom två sommarstugestomter som delvis använder hägnaderna som tomtavgränsning. Ett antal bodar har också uppförts inom och intill hägnaderna

Fig. 2. Översikt över västra delen av Tanum 1826 från S. Foto: författaren.

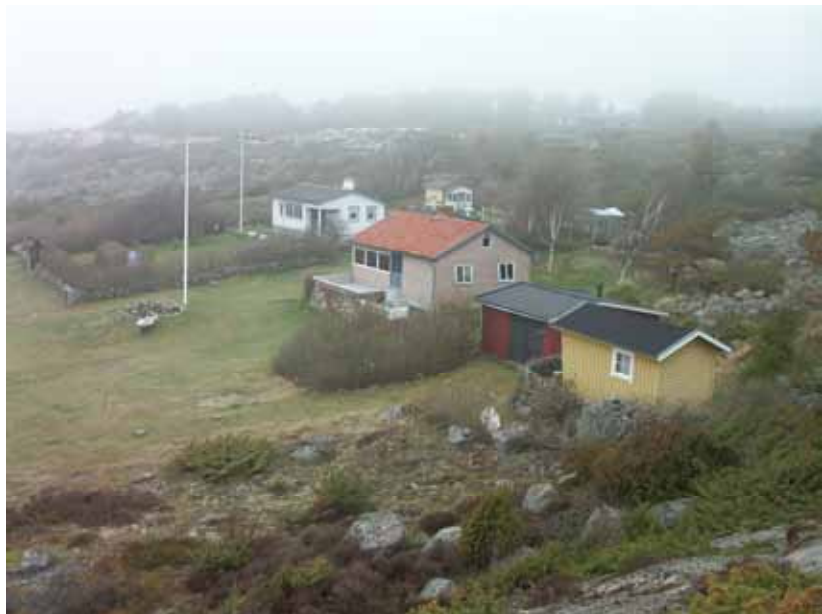
Fig. 3. Översikt över östra delen av Tanum 1826 från S. Foto: författaren.

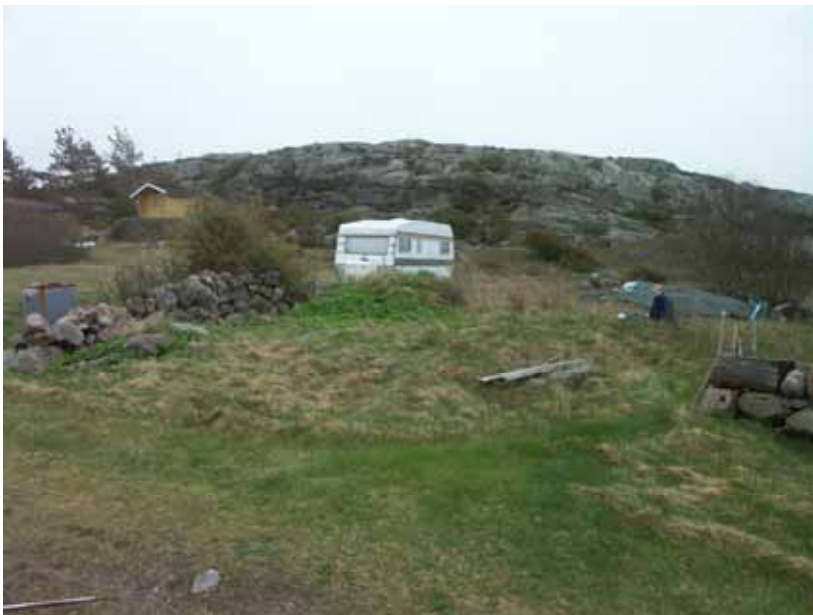
Hägnaden utgörs av en stenmur med tillhörande husgrund med spisaröse (A160 och A380) (fig. 4). En del av stenmuren har flyttats men dess ursprungliga plats kan emellertid fortfarande ses som ett urgröpt parti i marken omedelbart Ö om husgrunden. Vid rensning i anslutning till spisaröset konstaterades tegel, bränd lera, harts samt enstaka träfragment (inga fynd tillvaratogs). Ytan har under senare tid använts för trädgårdsodling och en husvagn står parkerad i dess östra hörn.

Fig. 4. Översikt över hägnad A100 från NV. Spisaröset kan ses som en förhöjning framför husvagnen. Foto: författaren.

Museet anser vidare att de störande momenten i form metallskrot, båt och husvagn bör borttagas eller flyttas från berörda hägnader.

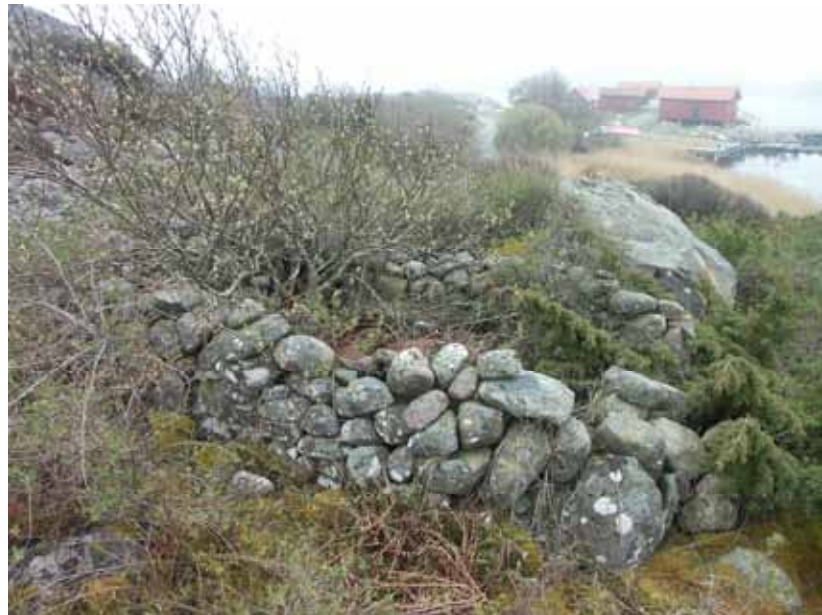
Fig. 5. Hägnad 360 fotad från Ö. Foto: författaren.

Hägnaden utgörs av en mindre cirka 2x4 meter stor och 1,5 meter hög stenmur. Den är idag bevuxen med en rönn och flera enbuskar och inne i hägnaden finns diverse rostande plåtskrot. Hägnaden är annars relativt oskadad. Dess storlek och form påminner starkt om den stensatta matkällaren inom hägnad A300 (fig. 5).

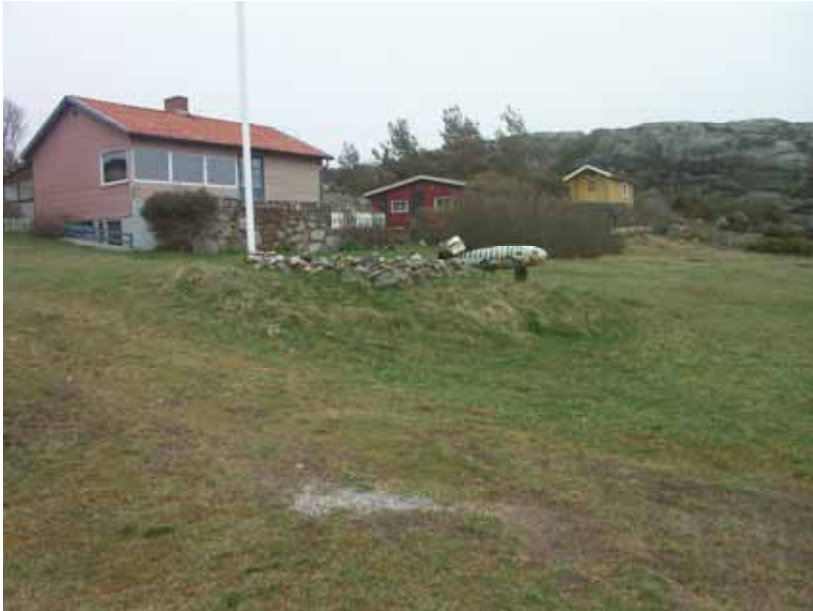
Fig. 6. Eventuell husgrund (A280) från NV. Foto: författaren.

Förutom redan kända hägnader kunde ytterligare en eventuell husgrund konstateras. Mellan de båda fritidshusen finns en regelbunden delvis stensatt cirka 7x8 meter stor och 0,4-1,0 meter hög upphöjning. Anläggningen kan även skönjas på ovan nämnda fotografier från 1950-talet (Pettersson 2001:107). Idag finns en stensatt rund blomsterrabatt och en flaggstång på platsen (fig. 6).
