Resandebosättningen på Snarsmon

Arkeologisk forskningsundersökning, del 2
Naverstad socken, Ejgde 1:4 och 1:14, Naverstad 373

RAPPORT 2006:47

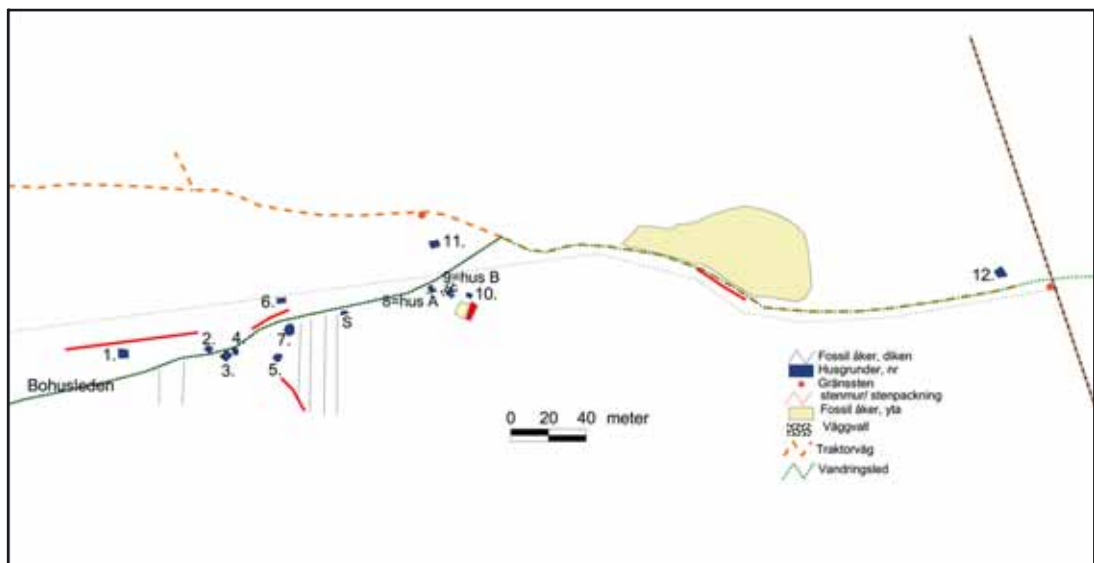
Figur 3. Husgrunder med mera inom bosättningen. Nummer 4 och 5 är troligen gropar. S= den eventuella smedjan.

Fornlämningen innehåller tio husgrunder, tre fossila åkerytor, tre stenmurar, två gropar och två gränsstenar, samt eventuellt en lämning efter en smedja, *se figur 3 och bilaga 1*. Husgrunderna ligger gruppvis, glest placerade, inom området som kan innehålla fler spår av enklare bosättningar. Grunderna har preliminärt tolkats som dels bostadshus, dels mindre uthus. Groparna förefaller ligga i anslutning till en husgrund.

Sedan de resande flyttade från platsen för 80–90 år sedan har den varit obebodd, möjligen med undantag av husgrunden längst österut i området (husgrund nr 12 i figur 3). Skogen har fått växa till och vid ett fåtal tillfällen har det skett averkningar. Traditionen om platsen bygger dels på fragment av traderade historier, dels på Sjöbloms ögonvittnesskildringar från platsen, som dock skrevs ner nästan 40 år efter upplevelsena, och dels den uppfattning man därefter fått av de övervuxna bebyggelserester som är synliga.

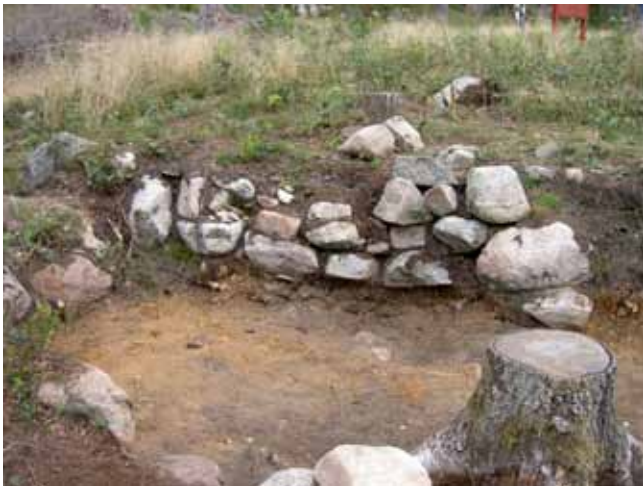
Figur 10. Det framgrävda golvet i hus A och östra väggmuren. Bild mot nordöst.

Ytermåtten på husgrunden var 5x4 meter (nordväst–sydöst). Inermåtten var cirka 2x3 meter, se bilaga 2. Grunden bestod av en 2–4 skift hög stensyll/vägg som var mellan 0,25 (väst)–0,6 (öst) meter hög. Öppningen låg i sydsydöst, se figur 10. En halvcirkelformad stenrad bestående av mindre klumpstenar, cirka 0,2–0,3 meter stora, låg som en utbyggnad i söder, intill cirka 1 meter från södra väggen, se figur 11. I sydöstra hörnet stod ett större stenblock cirka 0,7 meter högt och 1,2x1 meter stort. Den här byggnaden var inte ingrävd i slutningen som hus B, utan endast en del av östra väggen har grävts in i marken för att få ett plant golv. I golvet påträffades en liten bit fönsterglas men även bitar av bruksglas, bland annat slipat, enstaka porslinsbitar och järnföremål. I golvet fanns även fläckvis med kol, bland annat vad som föreföll vara en rest av en bräda, cirka 0,25 meter lång och 0,1 meter bred.

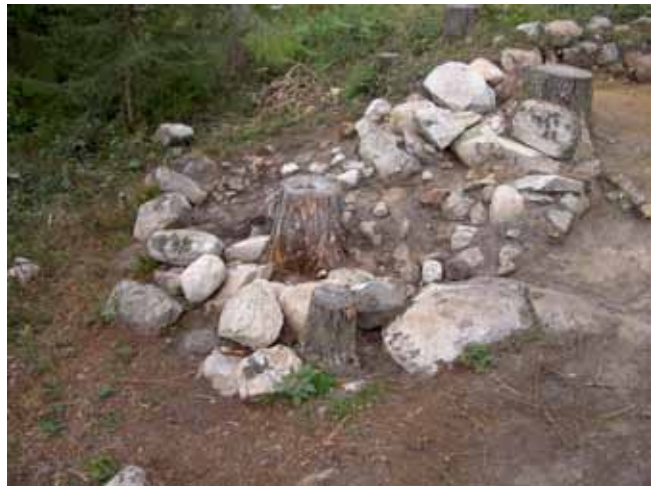
Figur 11. En halvcirkelformad utbyggnad, den så kallade "absiden", i anslutning till hus A tolkades som ett förråd/skaffereri.

Den halvcirkelformade ytan direkt söder om huset, den så kallade absiden, hade en stenpackning bestående av småstenar och ett cirka 0,1 meter tjockt kulturlager som fortsatte under stenpackningen. Ovanpå och i stenpackningen påträffades delar av en järngryta, ett flertal bitar av bruksglas, spik och porslin.

Särskilt intressant var den, förhållandevis fyndrika, halvcirkelformade ytan direkt söder om huset. Fynden, framför allt bitarna av järngrytor, tyder på att den använts som skafferier eller förråd, men jordanalysen kunde varken bekräfta eller förkasta det antagandet.

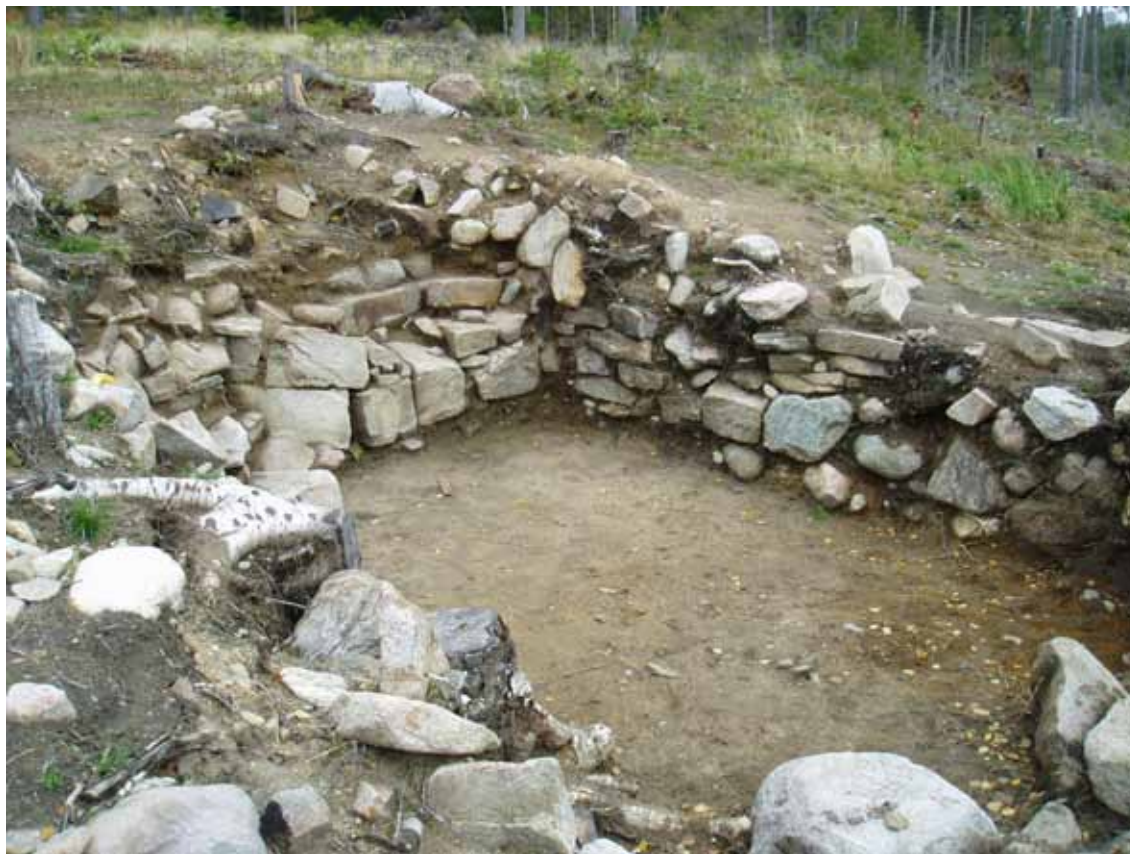
Figur 12. hela rummet i hus B utgrävt. Bild mot nordöst.

Husgrunden var utvändigt cirka 8,5x7,5 meter stor (nord–syd) inklusive vallen, och invändigt mått var cirka 4x3 meter (nord–syd), se figur 12 och bilaga 2. Ingången har legat åt söder. Huset var ingrävt i sluttningen. I norra delen var ingrävningen i marken betydligt djupare än själva muren. Kolfläckar fanns spridda över hela golvet, och invid den västra väggens södra del. Det fanns också mycket sotig sten i den norra och västra väggens rassten.

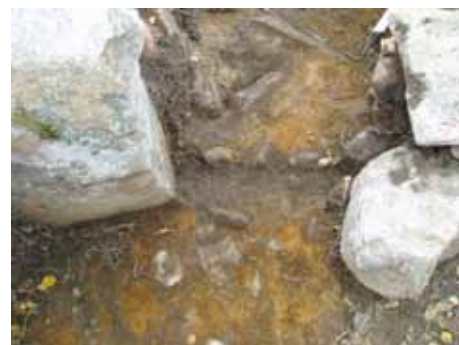
Figur 13. Ingången var delvis dold under rassten men därunder var avtrycket av tröskeln väl synlig.

På södra väggens östra sida, under nedrasad sten och jord, fanns ett tydligt avtryck av tröskel i form av en cirka 0,1 meter bred mörk sträng med små stenar inkilade på sidorna, se figur 13. Vid analysen av jordprovet från tröskeln påträffades några fragment av brända ben. Utanför ingången fanns en packning av skörbrända, mindre stenar. Under stenpackningen syntes en mörkfärgad, lätt sotig, hålvägsliknande, fördjupning in mot dörren. Motsvarande fanns inte på den västra sidan. Strax utanför söderväggen, i vardera hörnet, fanns en grop, cirka 0,3 meter i diameter, på vardera sidan. Den västra var cirka 0,15 meter djup och innehöll endast lite kol och sot. Den östra var synlig i plan men förstörd av stenpackningen. Väggmurarna fortsatte som en stenrad ytterligare cirka 1 meter utanför söderväggen.

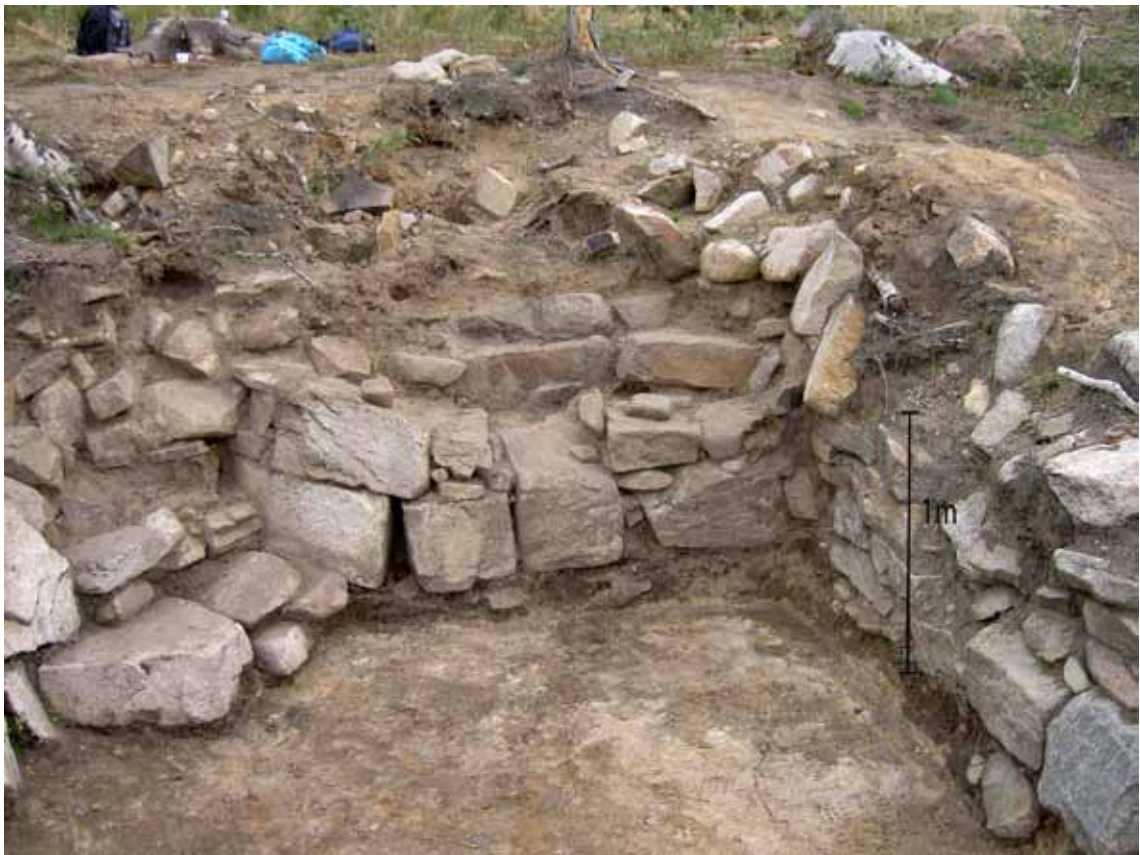
Figur 14. Bakom norra väggen fanns en trappstensformad mur som tolkats som en stödmur. Till vänster i bild syns den tvärställda spiskonstruktionen.

Det framkom två tänkbara alternativ för eldstad, nordöstra eller nordvästra hörnet. I nordvästra hörnet finns en rundad sten som går ut en bit i rummet. Ovanför den finns rester av en uppmurad konstruktion av sotiga mindre stenar, vilket förefaller vara en rökgång. 2004 påträffades bränd mo på samma ställe. Sammantaget visar det att det funnits en eldstad där. Sannolikt har den murats i samband med den övriga grundmuren.

I rummets inre, norra, del har väggens ovankant sannolikt legat i nivå med marken. Här var också ingrävningen längre in i sluttningen, djupare än väggmuren, som i sin tur hade en trappstensbyggd stödmur bakom sig. I nordvästra hörnet har det funnits ett spisfundament. Den norra väggmuren svängde där bakåt och i insvängningen fanns en inmurad större sten som också stack in i rummet, se *figur 14*. Den har alltså tillkommit samtidigt med väggmuren. Bakom och ovanför stenen fanns ett stort antal mindre kantiga sotiga stenar som tolkades som raserad murad rökgång. Denna förefaller inte ha gått rakt upp utan fortsatt bakom/i den norra muren och gått ut i dess nordöstra hörn. Även fynden av bränd mo från 2004 stöder tolkningen att eldstaden stått där. Tecknen på eldstad i nordöstra hörnet kan förklaras med att man i ett senare skede, kanske efter att den nordvästra rökgången raserats, haft en mindre lös eldstad där.

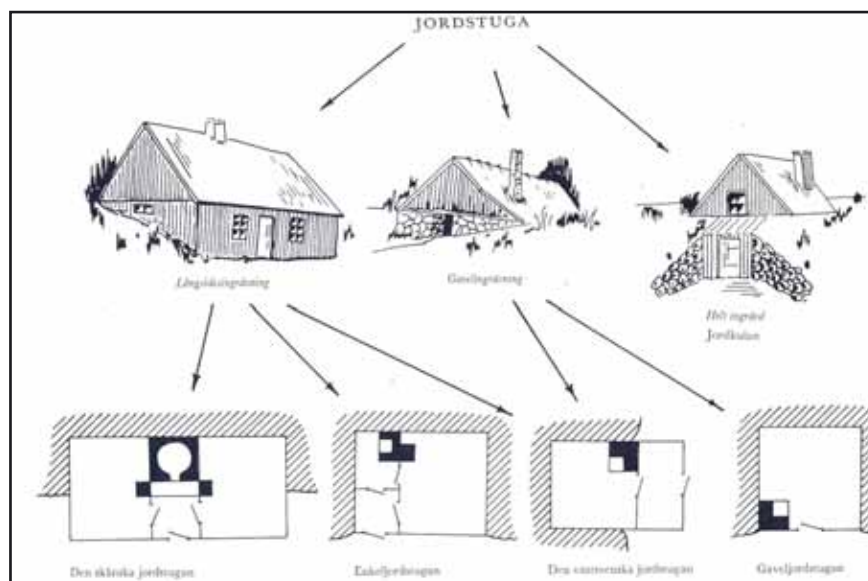
Figur 17. Olika typer av jordstugor. Ur Jönsson 1976.

I boken *Jordstugor i Sydsvetige* (1976) beskriver Tomas Jönsson tre olika typer av ingrävda stugor. De olika typerna består av långsidesingrävning, där bakre långsidan och ibland även gavarna var ingrävda; gavelingrävningen, där kortsidan grävts in i backen och den helt ingrävda jordkulan där inga väggliv är synliga.

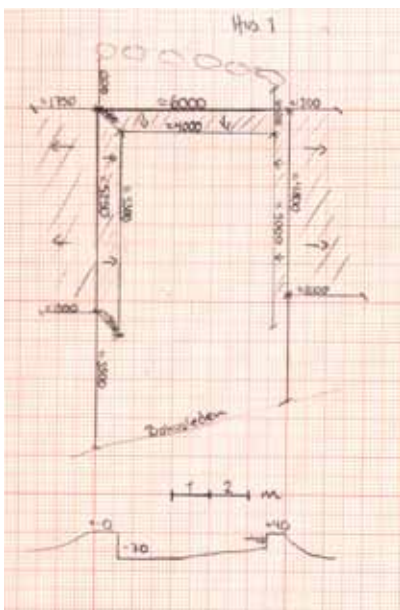
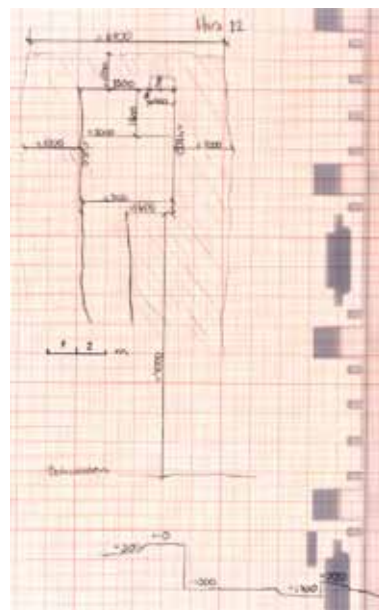
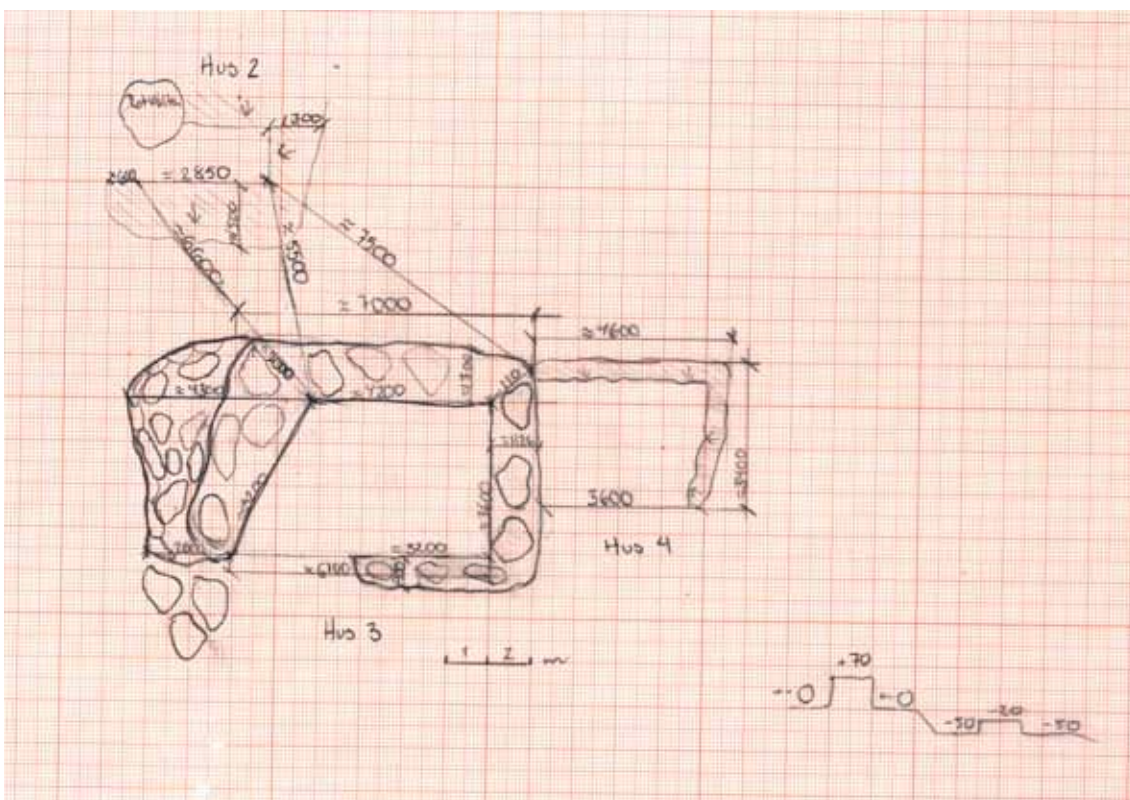
Figur 19. Uppmätta husgrunder på Snarsmon. Samtliga med norr uppåt i bild. Uppmätning Katarina Andersson.

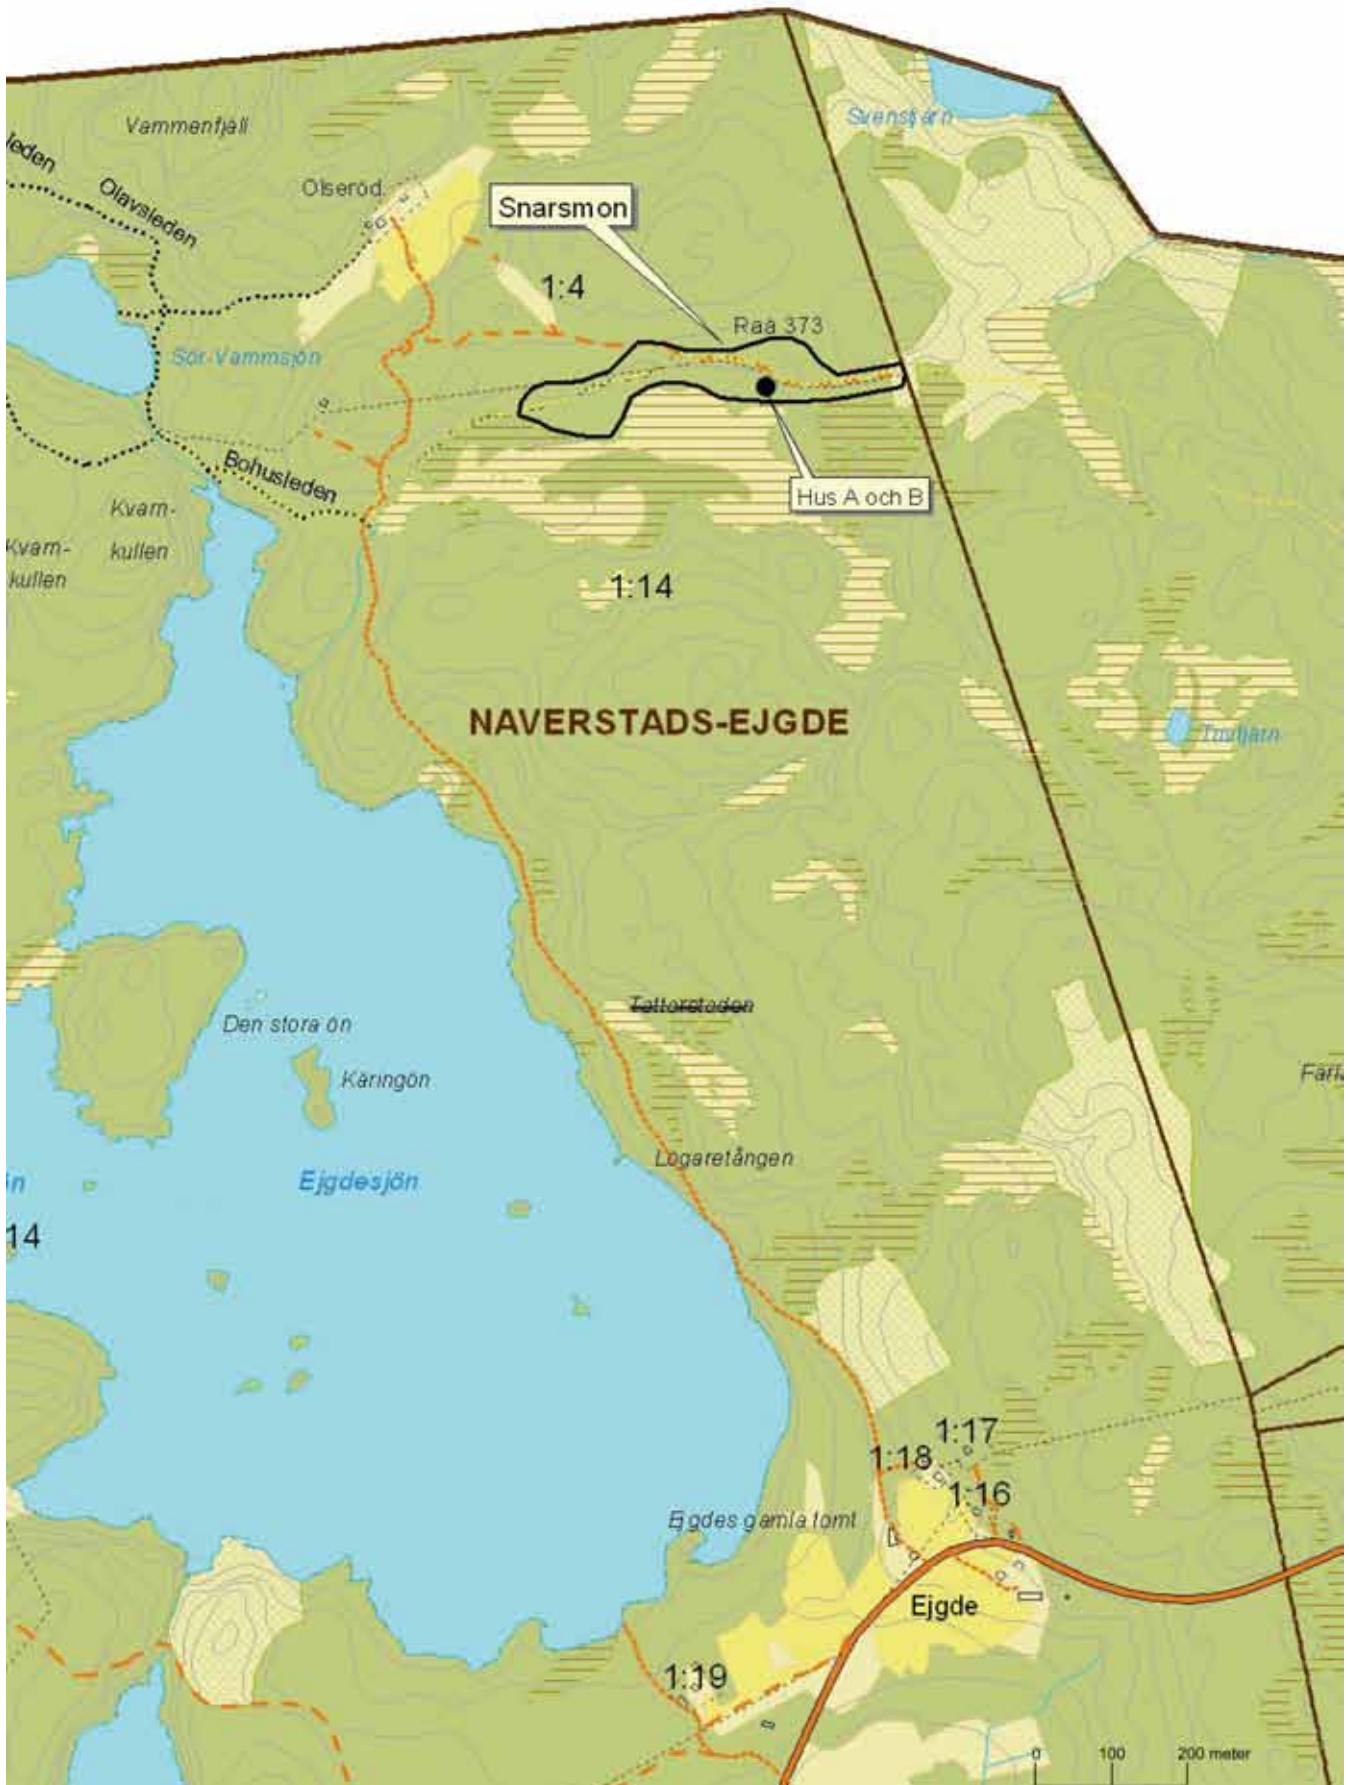
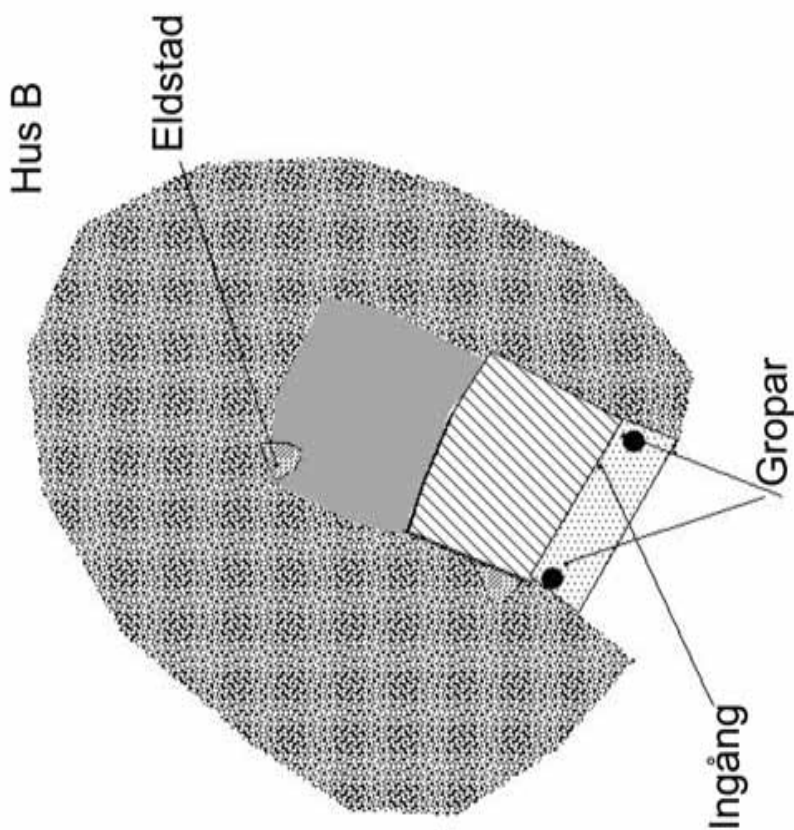
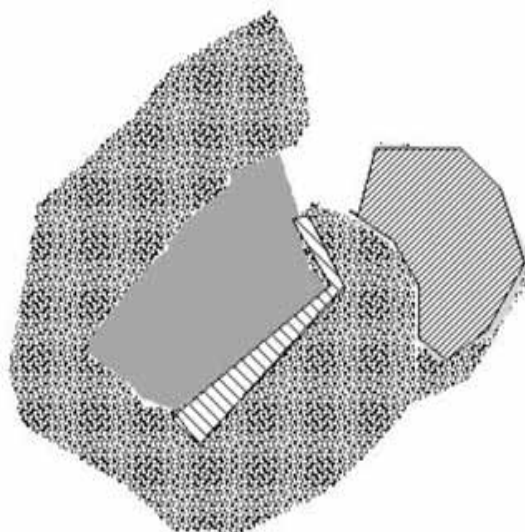
BILAGA 2.

Plan över undersökt yta 2004 och 2005.

I hus B hade tidigare den norra och drygt hälften av östra väggen tagits fram medan den västra väggen befanns starkt raserad av rötter. Undersökningen inriktades nu på att undersöka återstoden av östra väggen och resterande golvyta samt eldstaden och ingången. På båda husen sparades grundmurarna, se bilaga 2.
