Undervattensarkeologisk undersökning

Ostindiefararen Göteborg

Göteborgs stad 319 i Göteborgs kommun
Västra Götalands län, Västergötland

Rapport Thomas Bergstrand

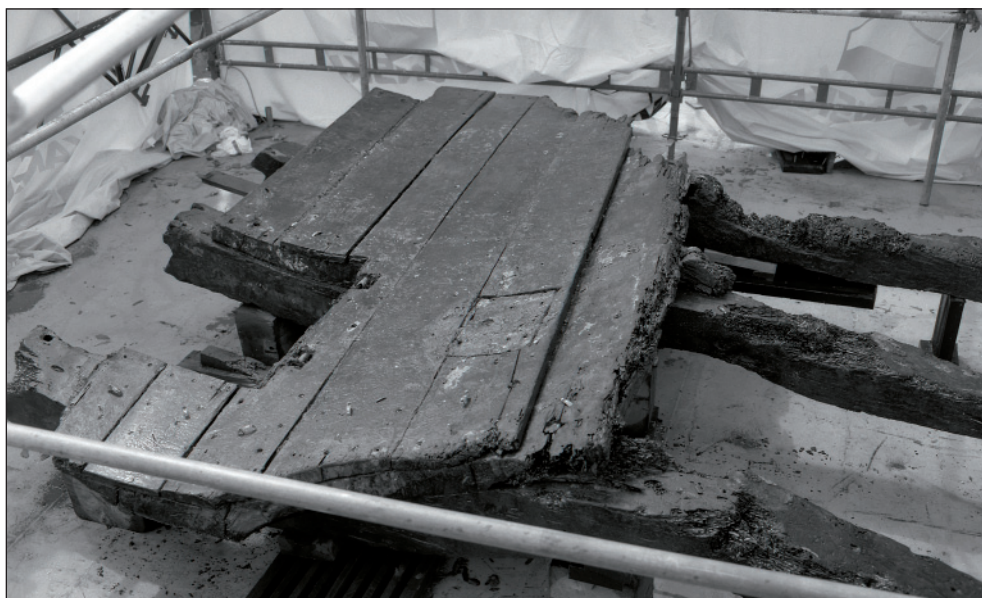
Bild 9. Den större delen av den bevarade akterspegelskonstruktionen. Bilden tagen efter bäring under den tidigare undersökningen 1986-92. Foto: Claes Jansson.

Fyndspridningen för skikt 2 omfattar ett stråk från den mellersta delen av området och åt väster (9–17 y/2–7 x). Styrbordsdelen av akterspegelskonstruktionen (fnr 4615) kommer från 17 y/4 x (bild 10), medan rutangivelsen för babordsdelen (fnr 4616) är 15–16 y/4–5 x. Samtliga fynd som tros tillhöra akterspegelskonstruktionen, oavsett skikt, är funna inom fyra rutor: 17 y/4 x, 17 y/5 x, 16 y/2 x, 15 y/5 x. Ytan omfattar den allra västliga delen av undersökningsområdet och ger ett bra underlag för att tolka fartyglämningens position och nedbrytningsprocess.

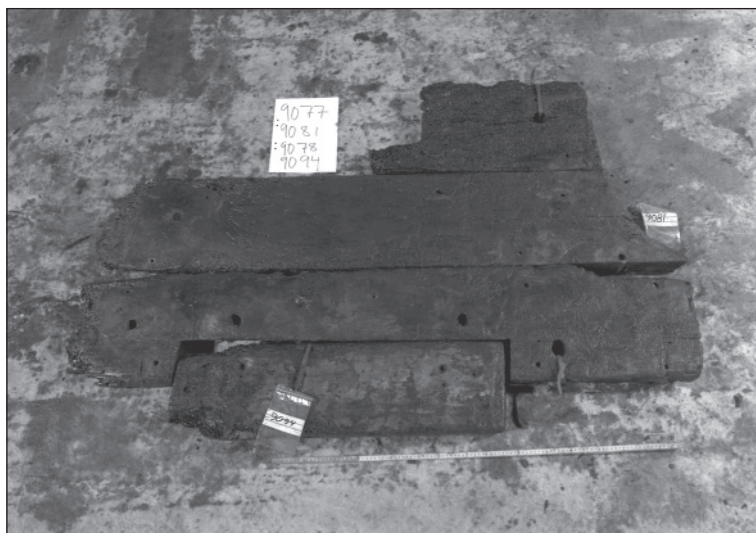
Bild 18. Den minst nedbrutna delen av akterspegelskonstruktionen valdes ut för konservering. Foto: C. Jansson, Bohusläns museum.

Mycket av detta fyndmaterial består av förhydningsplankor, spant och bordläggningsplankor, eller delar därav. Knappt något timmer är bevarad med sin ursprungliga längd utan merparten är avbrutet vilket troligen har skett i samband med någon av bärgningarna. Bland fynden finns bland annat delar av fartygets akterspegel som blev tillbakalagd i fornlämningen 1997. Vid jämförelser med fotografier av konstruktionen i samband med den första upptagningen och dokumentationen av densamma 2001 synes det ha skett en väsentlig försämring av dess bevarandestatus. Ytorna på flera timmer är påtagligt nedbrutna och flera de av tillhörande bordläggningsplankorna saknas eller är, på grund av undermålig fyndnummermärkning, svåra att återinsätta i konstruktionen. En mindre del av akterspegelns styrbordssida valdes ut för konservering (fnr 9077, 9081, 9094, 9078, bild 18).

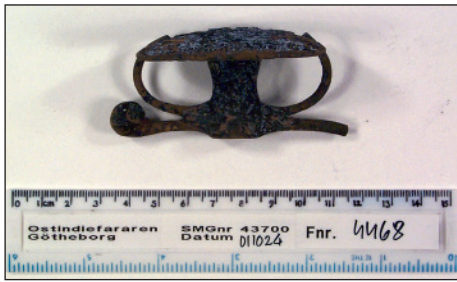
Bild 20. Parerskydd till värja. Fyndnr 4468.
Foto: Göteborgs Sjöfartsmuseum.

Vapen: blanka består av 10 fyndposter vilket motsvarar 3 procent av aktuell fyndgrupp (fnr 3050, 2920, 4373, 4535, 4534, 3117, 7298, 4468, 4888, 22). Förutom fnr 3050, som endast beskrivs som metallkorrosion, finns det delar till sex värjor (bild 20). Fynden utgörs av kavel, parerskydd och övre hjält/knopp. Kavarna består av en stomme med virad mässingstråd. Ett av parerskydden uppges vara ornamenterad.

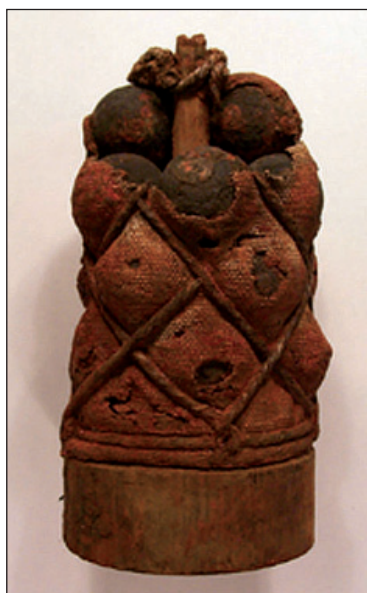
Bild 24. Bevarad druvhagelladdning bestående av bottenplatta/centrumpinne, kulor och duk surrat med garn.
Foto: Göteborgs Sjöfartsmuseum.

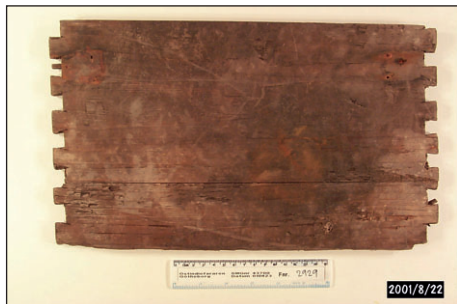
Bild 27. Gavel till lastlåda. Fyndnr 2929.

Då inga fynd har gjorts av hela lådor är det svårt att veta hur stora lådorna har varit. Man kan dra vissa slutsatser utifrån konstruktionsdetaljer och de bevarade brädornas längd. Det finns två typer av brädor: dels de med laxstjärtskonstruktion samt träpligg längs långsidorna, och dels de utan laxstjärter och med hål/rester efter järnstift/-spik (bild 27). Den förra typen har utgjort sidor på lådan medan den senare typen brädor från botten eller locket/ovansidan på lådan. En del av de senare brädorna har även rester efter inskriptioner vilket kan tolkas som att det har varit locket/ovansidan på lådan. En översiktlig genomgång av sidobrädor med bevarad längd visar på följande längder (cm): 9 / 13,5 / 35,5 / 73 / 74 / 88. Bredd: 9 / 10 / 11 / 12 / 14. Tjocklek varierar mellan 1,3 och 1,8 cm. Variationen på längdmåtten är stora vilket antyder att

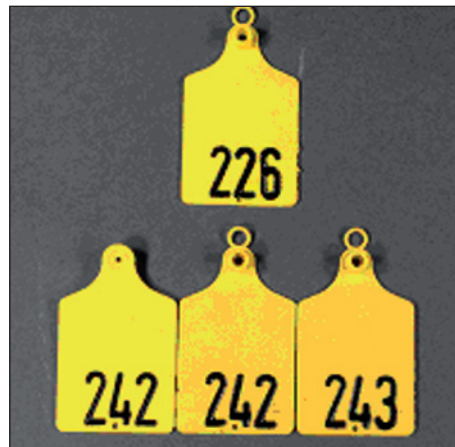
Bild 52. Exempel på gula märkbrickor som användes vid återdeponeringen. Foto: I. Nyström Godfrey, Studio Västsvensk Konservering.

Inför återdeponeringen märktes respektive fynd med en trippel uppsättning märkbrickor. Dels användes plastdymo och dels användes prefabricerade gula nummerbrickor (ca 40 x 30 mm, bild 52-53) av den typ som vanligen används för att märka boskap. Den senare typen anbringades i dubletter på fyndet; dels fastknotna och dels spikade med rostfri spik och gummibricka på större konstruktionstimmer. Notera att endast fynd i serien 9 000 har gula brickor. Märkbrickorna består av en blandning av polyeter och polyuretan medan siffrorna är präglade med värme och färgade med laserditiv (antimontrioxid). Brickorna fastgjordes mot fynden med grönt snöre i poloetylenglykol, som vanligtvis används till fiskeredskap. De större konstruktionstimren lades i träcontainrar, eller ramverk, vilka nummerades i löpnummerordning (bild 54-55). Containrarnas ramverk i furu är märkta med plast- och rostfria dymoremsor enligt följande:

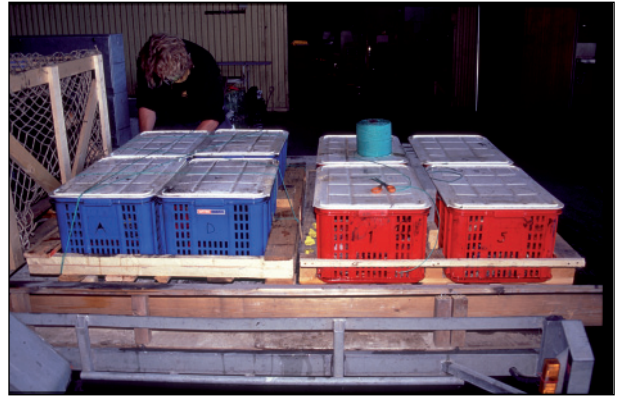
Bild 56. Backar av HDPE för förvaring av mindre fynd.
Foto: T. Bergstrand, Bohusläns museum.

De mindre fynden förpackades i genombrutna backar tillverkade i HDPE (High Density Polyethylene). För fynd i minigrippåsar lades märkbrickorna löst i påsen. Av de totalt nio backarna ryms åtta i container tre och fyra, medan den nionde innehåller metallfynd och är placerad något avskilt från de övriga för att undvika korrosionspåverkan på organiska fynd (bild 56).
