Foss kyrka

Arkeologisk forskningsundersökning
Foss 18:1, Foss socken, Munkedals kommun

RAPPORT 2007:4

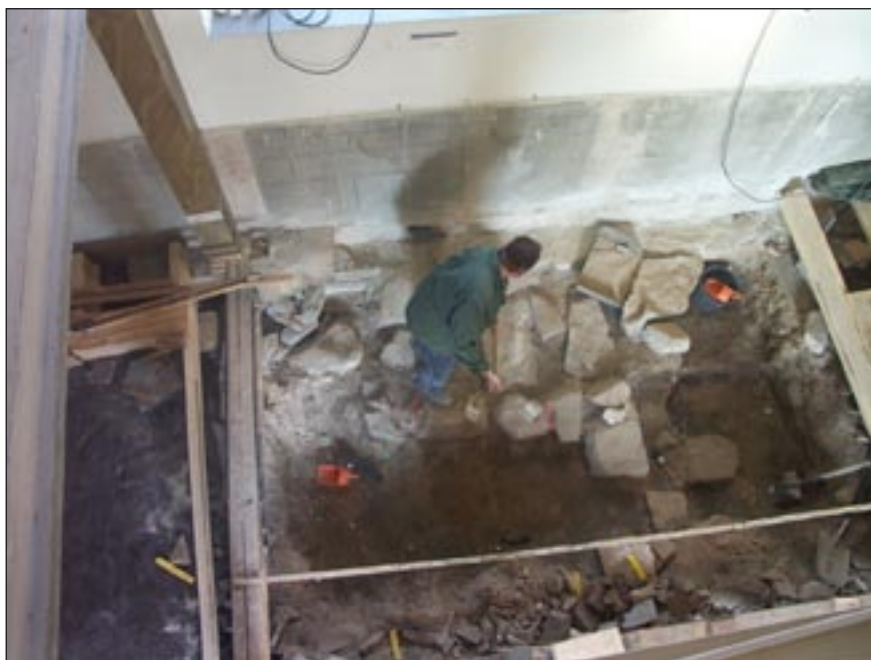
Figur 9. Det norra schaktet med stenfundamentet. Foto Annie Johansson.

De anläggningar som påträffades kunde alla bindas samman med den idag stående kyrkans olika faser. I det norra schaktet återfanns ett stenfundament, vilket var uppbyggt av tillhuggen sten och kalkbruk (figur 9). I kalkbruket fanns kolbitar inkapslade, vilka tolkades som rester från själva tillverkningsprocessen. Ett analyserat vedartsprov visade att man använt sig av furu när man framställt bruket (bilaga 6). Stenfundamentet tolkades som en del av ett sidoaltare, på grund av sin storlek och placering strax invid den norra porten. En alternativ tolkning är att det rör sig om ett kaminfundament. Detta är dock mindre troligt eftersom fundamentet är placerat under ett fönster vilket skulle göra uppvärmningen ineffektiv (figur 10).

Direkt under stenfundamentet framkom ett av två delvis bevarade äldre golv-lager. Det översta bestod av några brädor, vilka var lagda direkt på marken. Analysen av ett vedartsprov från en av golvbjälkarna visar, att det var tillverkat av furu

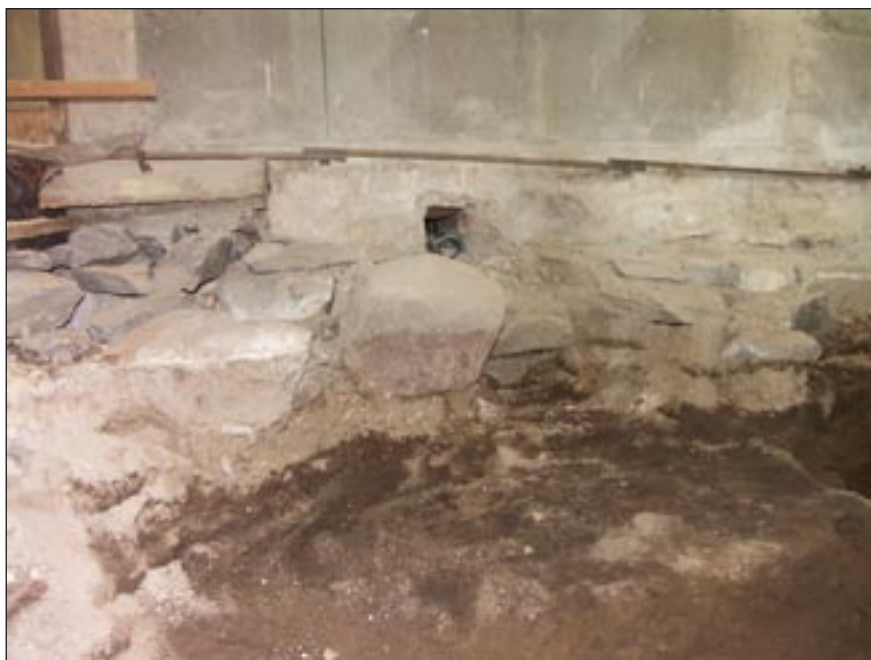
Figur 11. Västra delen av profilen av det norra schaktet. Foto Annie Johansson.

(bilaga 6). Det undre golvlagret utgjordes av ett hårt packat jordgolv, vilket tolkades vara det äldsta golvet i kyrkan eftersom det låg direkt ovanpå alven, det vill säga den ursprungliga marknivån (bilaga 1, tabell 1). Om jordgolvet har haft någon beläggning eller legat oskyddat gick inte att klargöra vid detta tillfälle (figur 11 och 12).

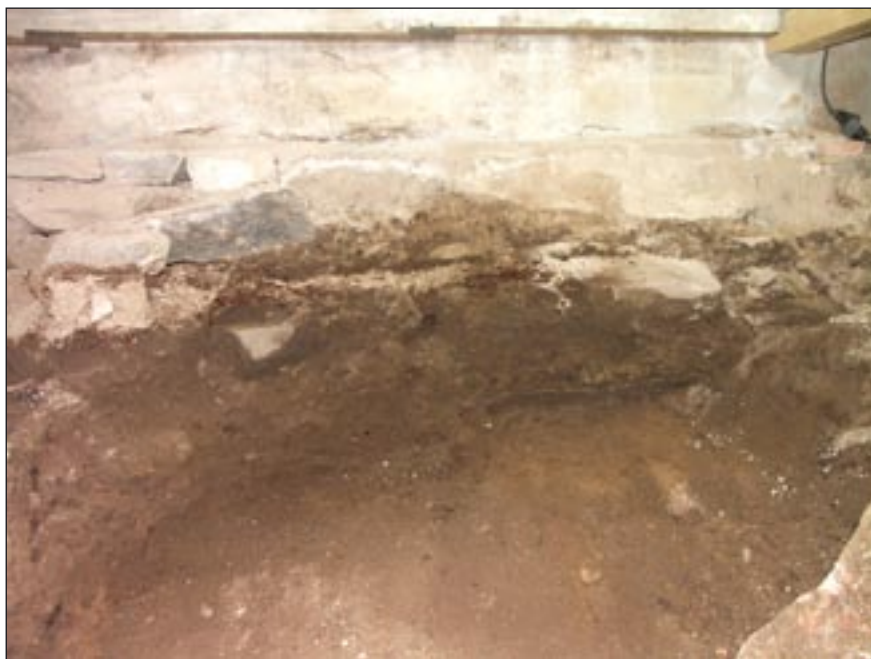
Figur 12. Östra delen av profilen av det norra schaktet. Foto Annie Johansson.

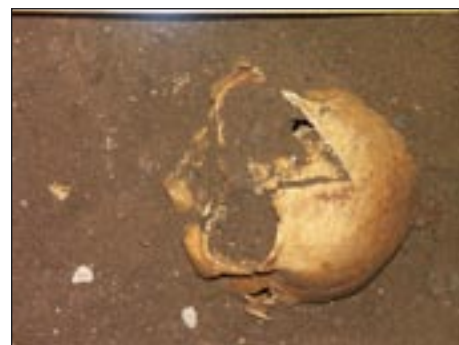
Figur 13. Ett kranium från det omrörda materialet i mittgången under kyrkans golv. Foto Barbro Lindh.
