# LEDNINGAR ÖVER KÄRINGÖFJORDEN

Arkeologisk utredning etapp 2

Käringö och Morlanda socknar, Orust kommun

Rapport 2007:40

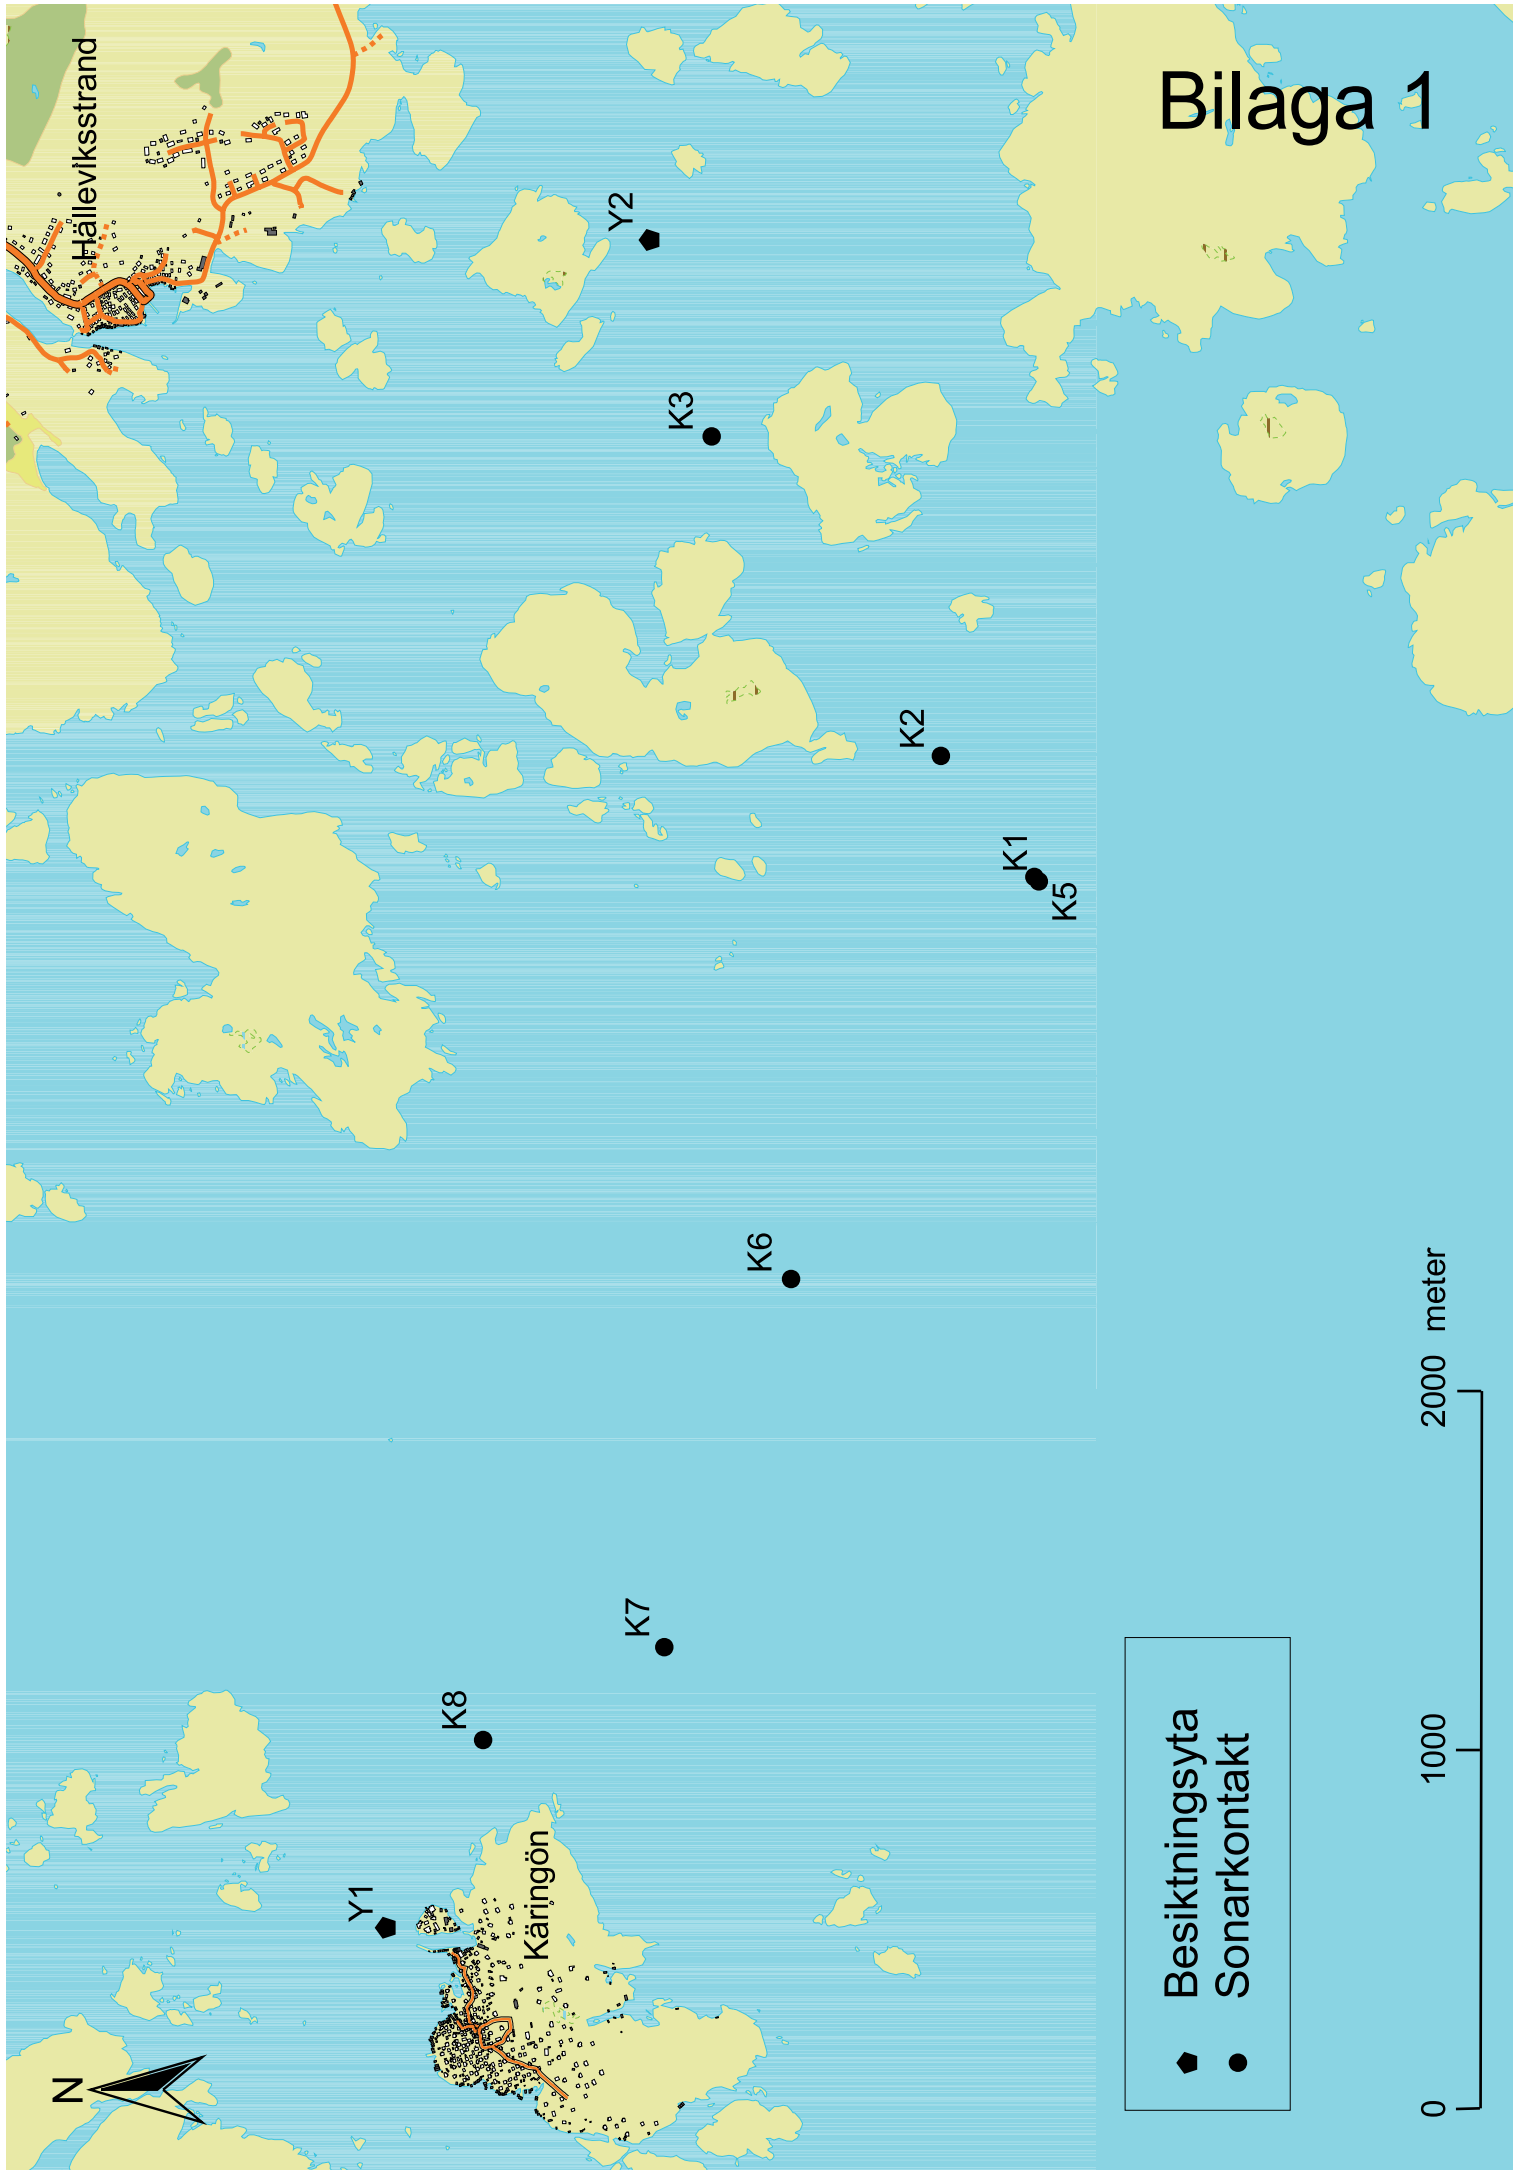
# Bilaga 1

Bilaga 1. Karta med besiktigade sonarkontakter/ytor

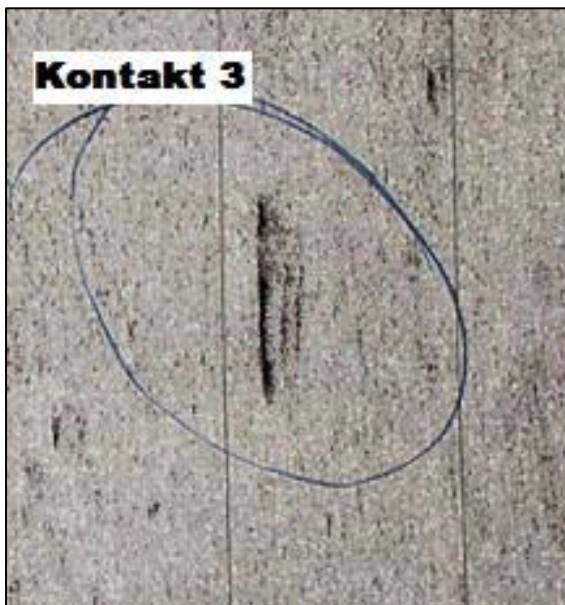
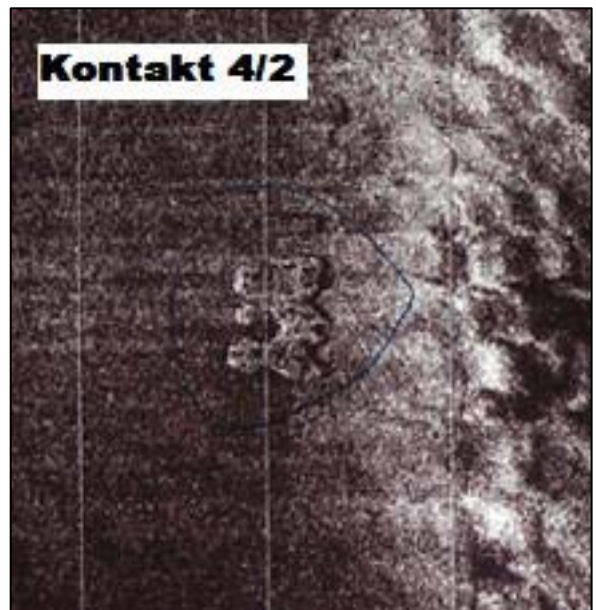
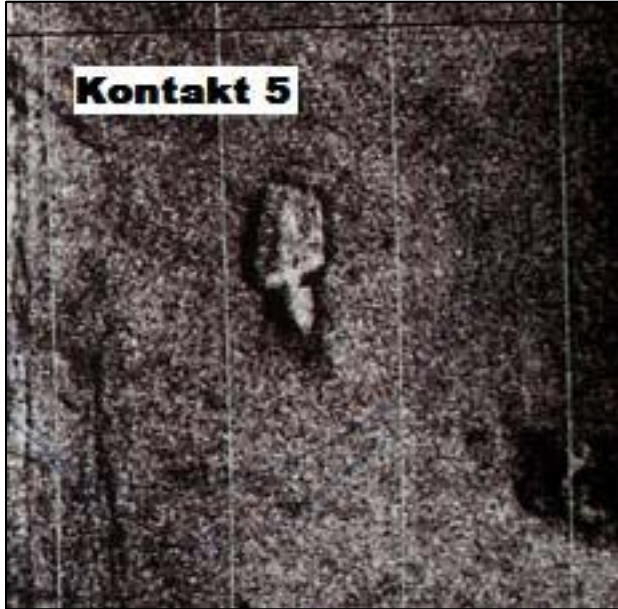
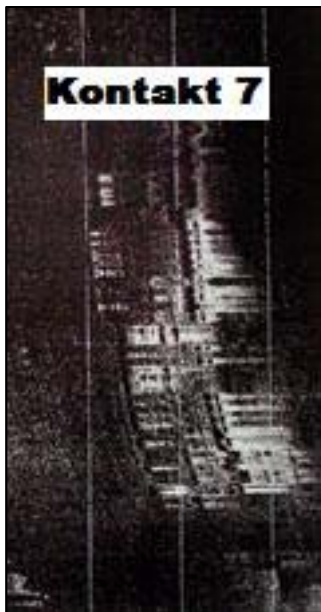
## Bilaga 2. Besiktigade sonarkontakter

Ingen av de besiktigade sonarkontakterna visade sig vara av antikvariskt intresse. Merparten utgjordes av större stenar eller berg i dagen. Två av kontakterna, nummer 1 och 5, visade sig vara samma objekt. Inte heller vid dykningarna norr om Kåringön och öster om Danholmen/syd Karholmarna framkom något av antikvariskt intresse. Eftersom provgropsgrävning ej utfördes kan dock förekomst av överlagrade kulturlager inte helt uteslutas inom dessa områden. Med hänsyn till att ledningarna endast kommer att förläggas löst ovanpå botten och inte grävas eller spolats ned anser emellertid Bohusläns museum att det inte föreligger några antikvariska hinder för den planerade exploateringen.

Kontakt	Latitud	Longitud	Djup	Observation/tolkning
1	58 05,983	11 25,104	26 m	Mjukbotten med uppstickande berggrund.
2/4	58 06,135	11 25,430	23 m	Mjukbotten med uppstickande berggrund.
3	58 06,509	11 26,292	17 m	Mjukbotten med stråk av annat grövre sediment och ansamlingar med döda alger.
5	58 05,976	11 25,093	26 m	Är sannolikt samma objekt som nummer 1.
6	58 06,308	11 23,923	22 m	Mjukbotten med uppstickande berggrund samt större stenar/stenblock.
7	58 06,462	11 22,859	28 m	Stenar/stenblock på annars slät mjukbotten.
8	58 06,724	11 22,562	19 m	Berggrund.
