RESANDEBOSÄTTNINGEN PÅ SNARSMON

ARKEOLOGISK FORSKNINGUNDERSÖKNING DEL 3, 2006

Naverstad 373

Bohusläns Museum
Rapport 2007:74

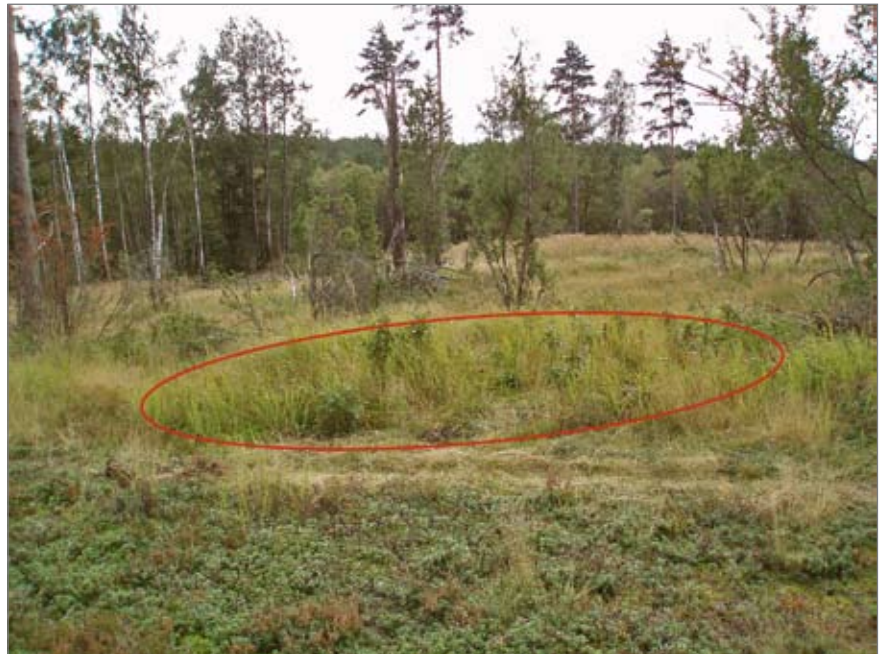
Figur 4. Före undersökningen syntes huslämningen som en oval upphöjning. Foto K Lindholm.

Lämningen (hus C, figur 3) bestod före undersökningen av en 6 x 3 m (Ö-V) oval gräsklädd kulle med enstaka stenar synliga och en svag försänkning utmed södra sidan. Den hade inledningsvis arbetsnamnet Smedjan på grund av att vi året innan konstaterat ett tjockt kollager här, *figur 4*.

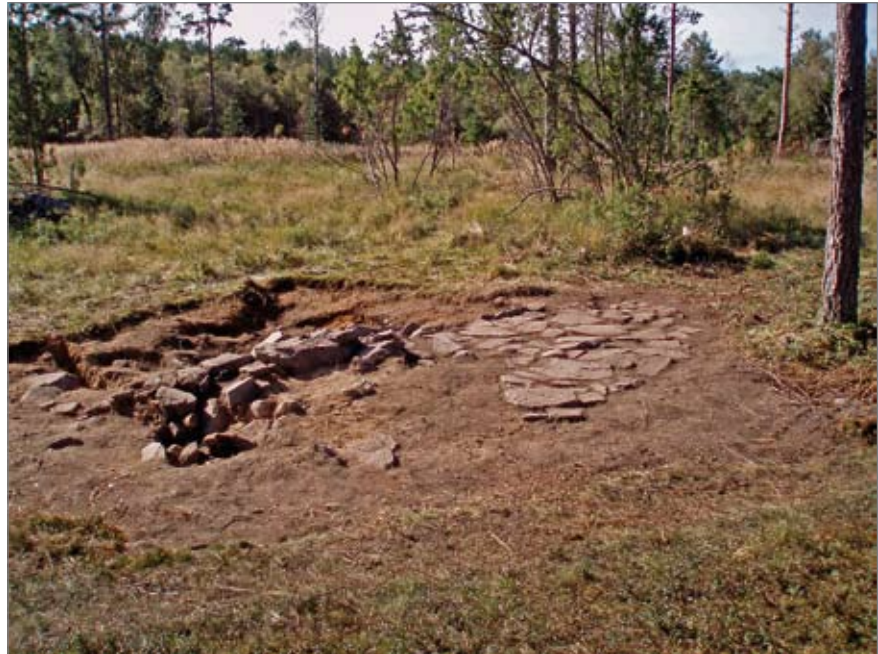
Figur 6. Översikt över huslämningen från öster med den raserade muren i mitten. Foto K Lindholm.

der om muren och utmed hela dess bredd sluttade marken ner till en nedgrävning 0,7 m djup längst ner, figur 6. I slutningen, framför i botten av nedgrävningen, låg rikligt med sten.

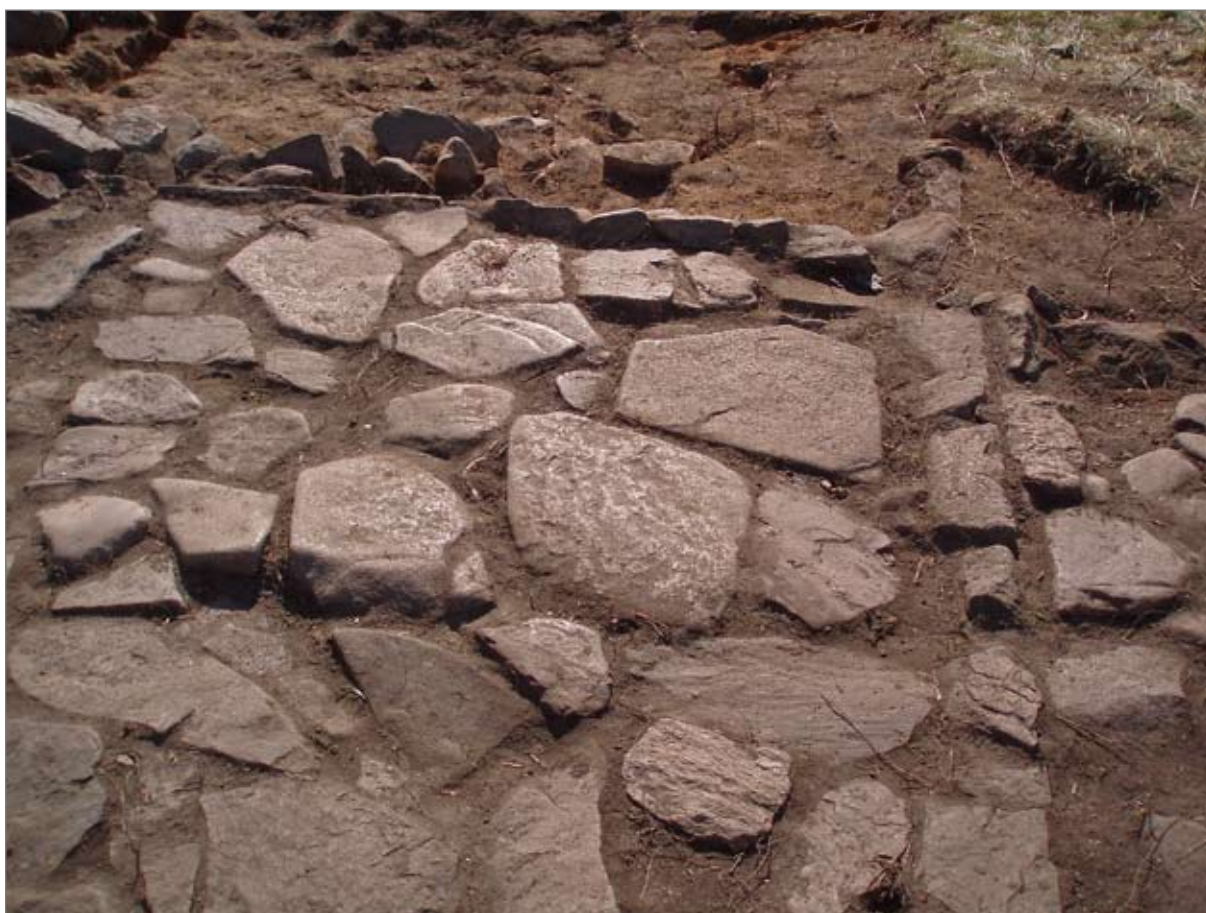
Figur 7. Kantställda stenar markerar avslutning på stengolvet på dess västra sida. Foto K Lindholm.

Stengolvet avslutades i väster och söder av en rad kantställda stenar, figur 7. I väster fortsatte stengolvet utanför de kantställda stenarna i en halvcirkel, 0,75 x 1,7 m (N-S).

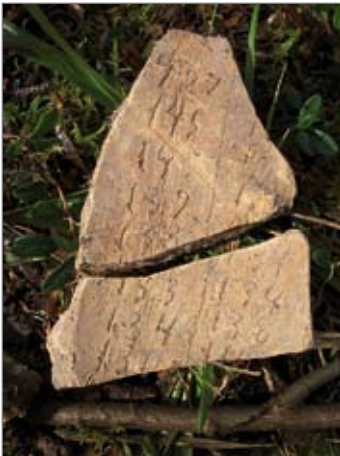
Figur 8. Taktegel med inristade siffror.
Foto L-E Hammar.

Överlag påträffades rikligt med rester av föremål. De flesta låg ovanpå muren, även ytligt, samt i den sluttande nedgrävningen söder om stenmuren. Det var bitar av porslin, järngrytor, keramik och glas, spik, beslag och andra järnföremål av olika slag med mera. Det märkligaste fyndet var utan tvekan ett antal bitar av taktegel med inristade siffror i rader, *se figur 8 och bilaga 3*.

Bland allt taktegel fanns fem bitar med inristade siffror i rader. Teglet har här alltså fått en sekundär användning för någon form av uppräkningskarta. Av de fem bitarna låg två på stengolvet i dess sydöstra hörn, mot muren, och tre bitar låg i sluttningen, drygt 1 m söder om stengolvets södra avslutningskant. Samtliga låg en bit ned i jorden.

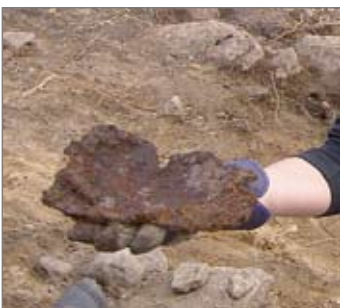
Figur 9. En bit av en järngryta. Foto L-E Hammar.

Bruksföremålen bestod av porslin, glas och keramik, mest i form av rödgods, samt bitar av järngryta *figur 9*.

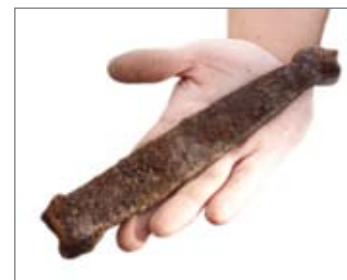
Figur 10. Järnbeslag. Foto K Lindholm.

Två järnbeslag till en dörr påträffades, varav ett var välbevarat, *figur 10*.

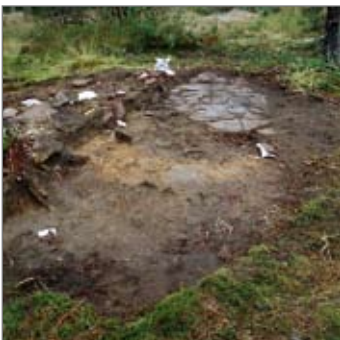
Figur 12. Avgränsningen för golvets ursprungliga storlek syns som en ljus oval linje. Foto K Lindholm.

Norr om, och direkt invid, stenmurens västra halva fanns alltså ett väl-lagt stengolv drygt 3 x 2 m bestående av 0,2 x 0,2 - 0,4 x 0,5 m stora stenar. Golvet låg strax under förnan. Ovanpå golvet fanns fläckvis sot och kol. Åt öster avlöstes stengolvet av 1,5 x 1 m (N-S) stor yta med ett 0,2 m tjockt kulturlager. I den ytan fanns fragment av brända brädor. Kulturlagret avslutas åt norr och öster av en ljus linje med ett par enstaka stenar i, figur 12.

Stengolvet har en markerad avslutning i form av kantställda stenar mot söder och väster. Åt väster, utanför avslutningskanten, fortsätter stengolvet med sten lagd halvcirkel som ger intryck av en ingång, se figur 11. Kulturlagret öster om stengolvet visar att golvet sannolikt fortsatt där. Möjligen har stenläggningen fortsatt hela vägen men det fanns inga spår i kulturlagret av att det skulle ha legat stenar där. Däremot tyder rester av brädor att det kan ha varit ett trägolv. Ytan avslutas åt öster med en ljus linje som sannolikt markerar en vägglinje med stenar i grunden, se figur 12

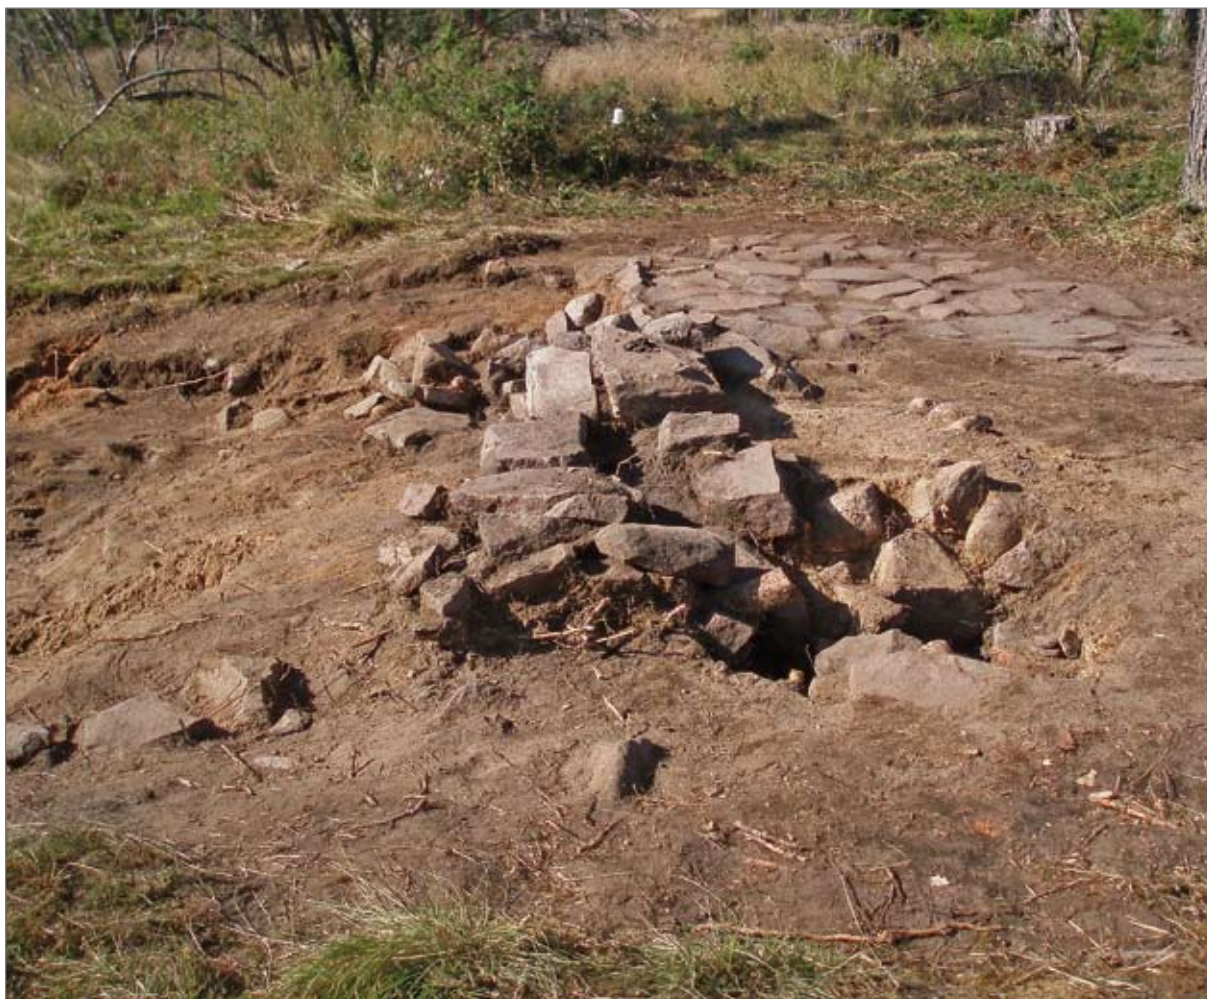
Figur 13. Huslämningen från öster med rester av eldstaden i förgrunden. Foto K Lindholm

Den östligaste delen av muren och stenpackningen nordöst om, har utgjort en eldstad. Eventuellt har hela den östra, mer välbyggda, delen av muren varit ett spisfundament., se figur 13. Tegelstenarna var oftast brända och har troligen ingått i en eldstad. Stenen som låg spridd kommer sannolikt också från eldstaden.
