RESANDEBOSÄTTNINGEN SNARSMON

Återuppbyggnad av kallmurad vägg
och arkeologisk undersökning del 4, 2007

Naverstad 373

Rapport 2008:41

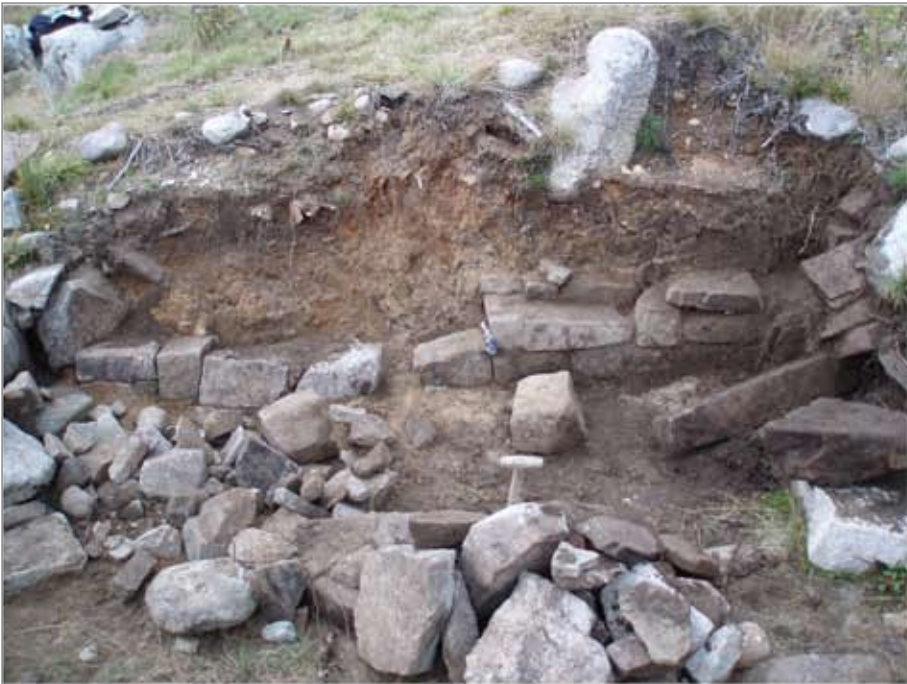
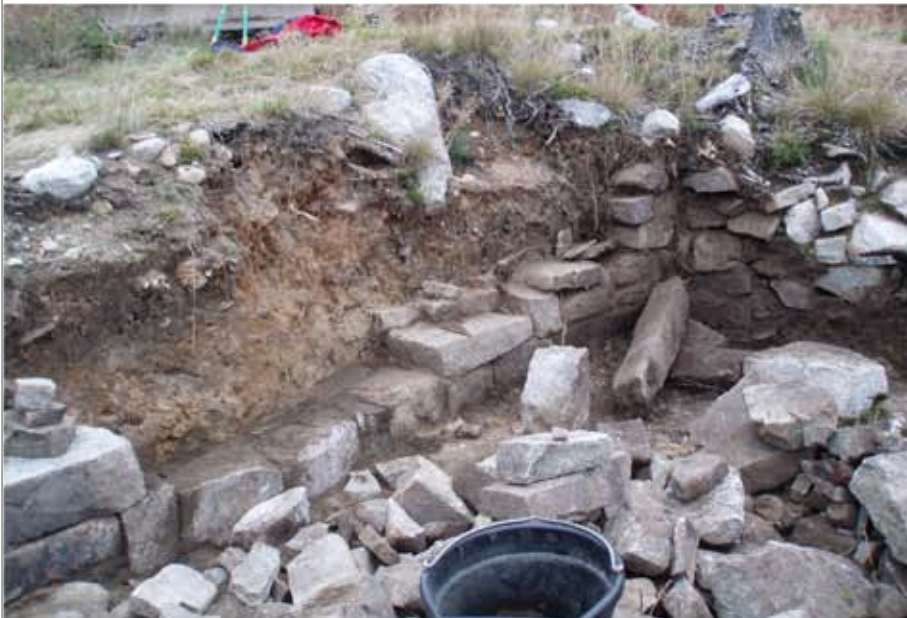
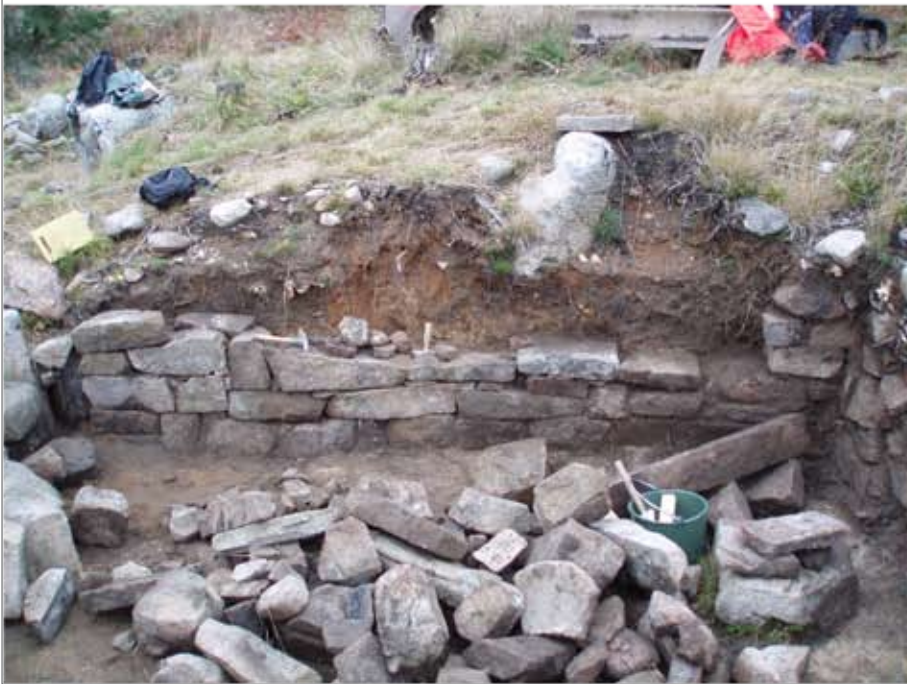
BILAGA 3. Muren byggs upp. Handsken på översta bilden markerar gränsen för den bevarade muren (till höger).

Det visade sig att det fanns kvar en liten rest av den ursprungliga muren; cirka 0,8 meter hög i det nordvästra hörnet och två skift i cirka 1 meters längd utmed västra muren fram mot det nordvästra hörnet. I det sydvästra hörnet fanns en hörnsten kvar. Den lilla rest som var kvar av väggmuren visade att det var en enkelmur (bilaga 4).

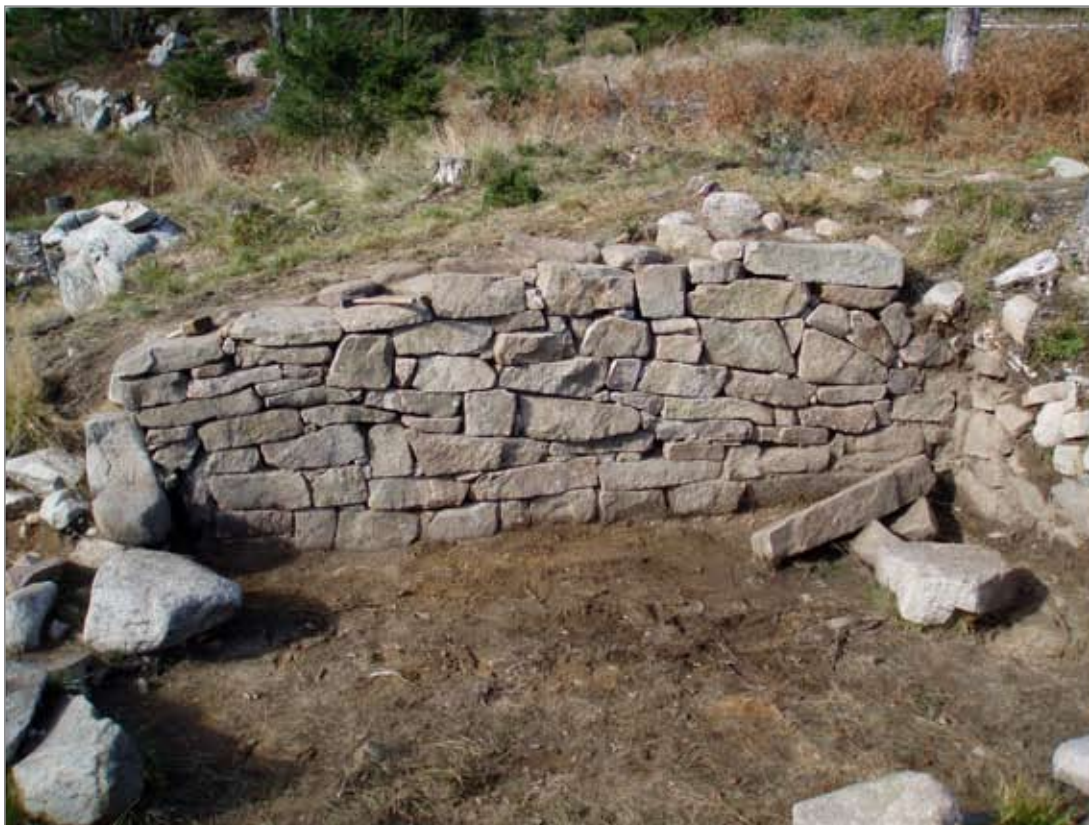
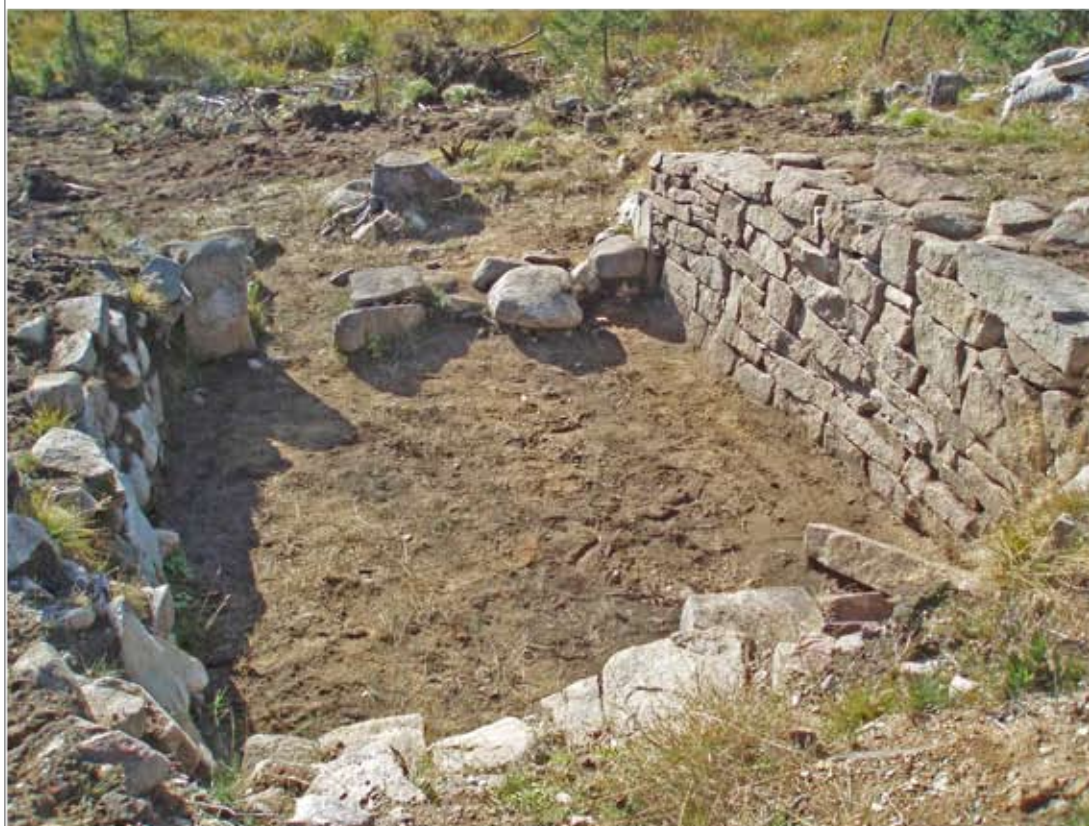
BILAGA 4. *Den nya muren återupbyggdes till samma nivå som den östra muren.*

Till väggmuren valdes sten som plockats ut ur husgrunden vid de arkeologiska undersökningarna 2004 och 2005. Stenen kommer alltså från huset men har inte legat på samma platser. Muren byggdes upp till marknivå för att harmoniera med den östra väggen (bilaga 5).
