# VA-LEDNINGAR MELLAN KOÖN, KLÅVERÖN OCH GALGHOLMEN

Frivillig arkeologisk utredning

Marstrand och Lycke socknar, Kungälv's kommun

Rapport 2008:43

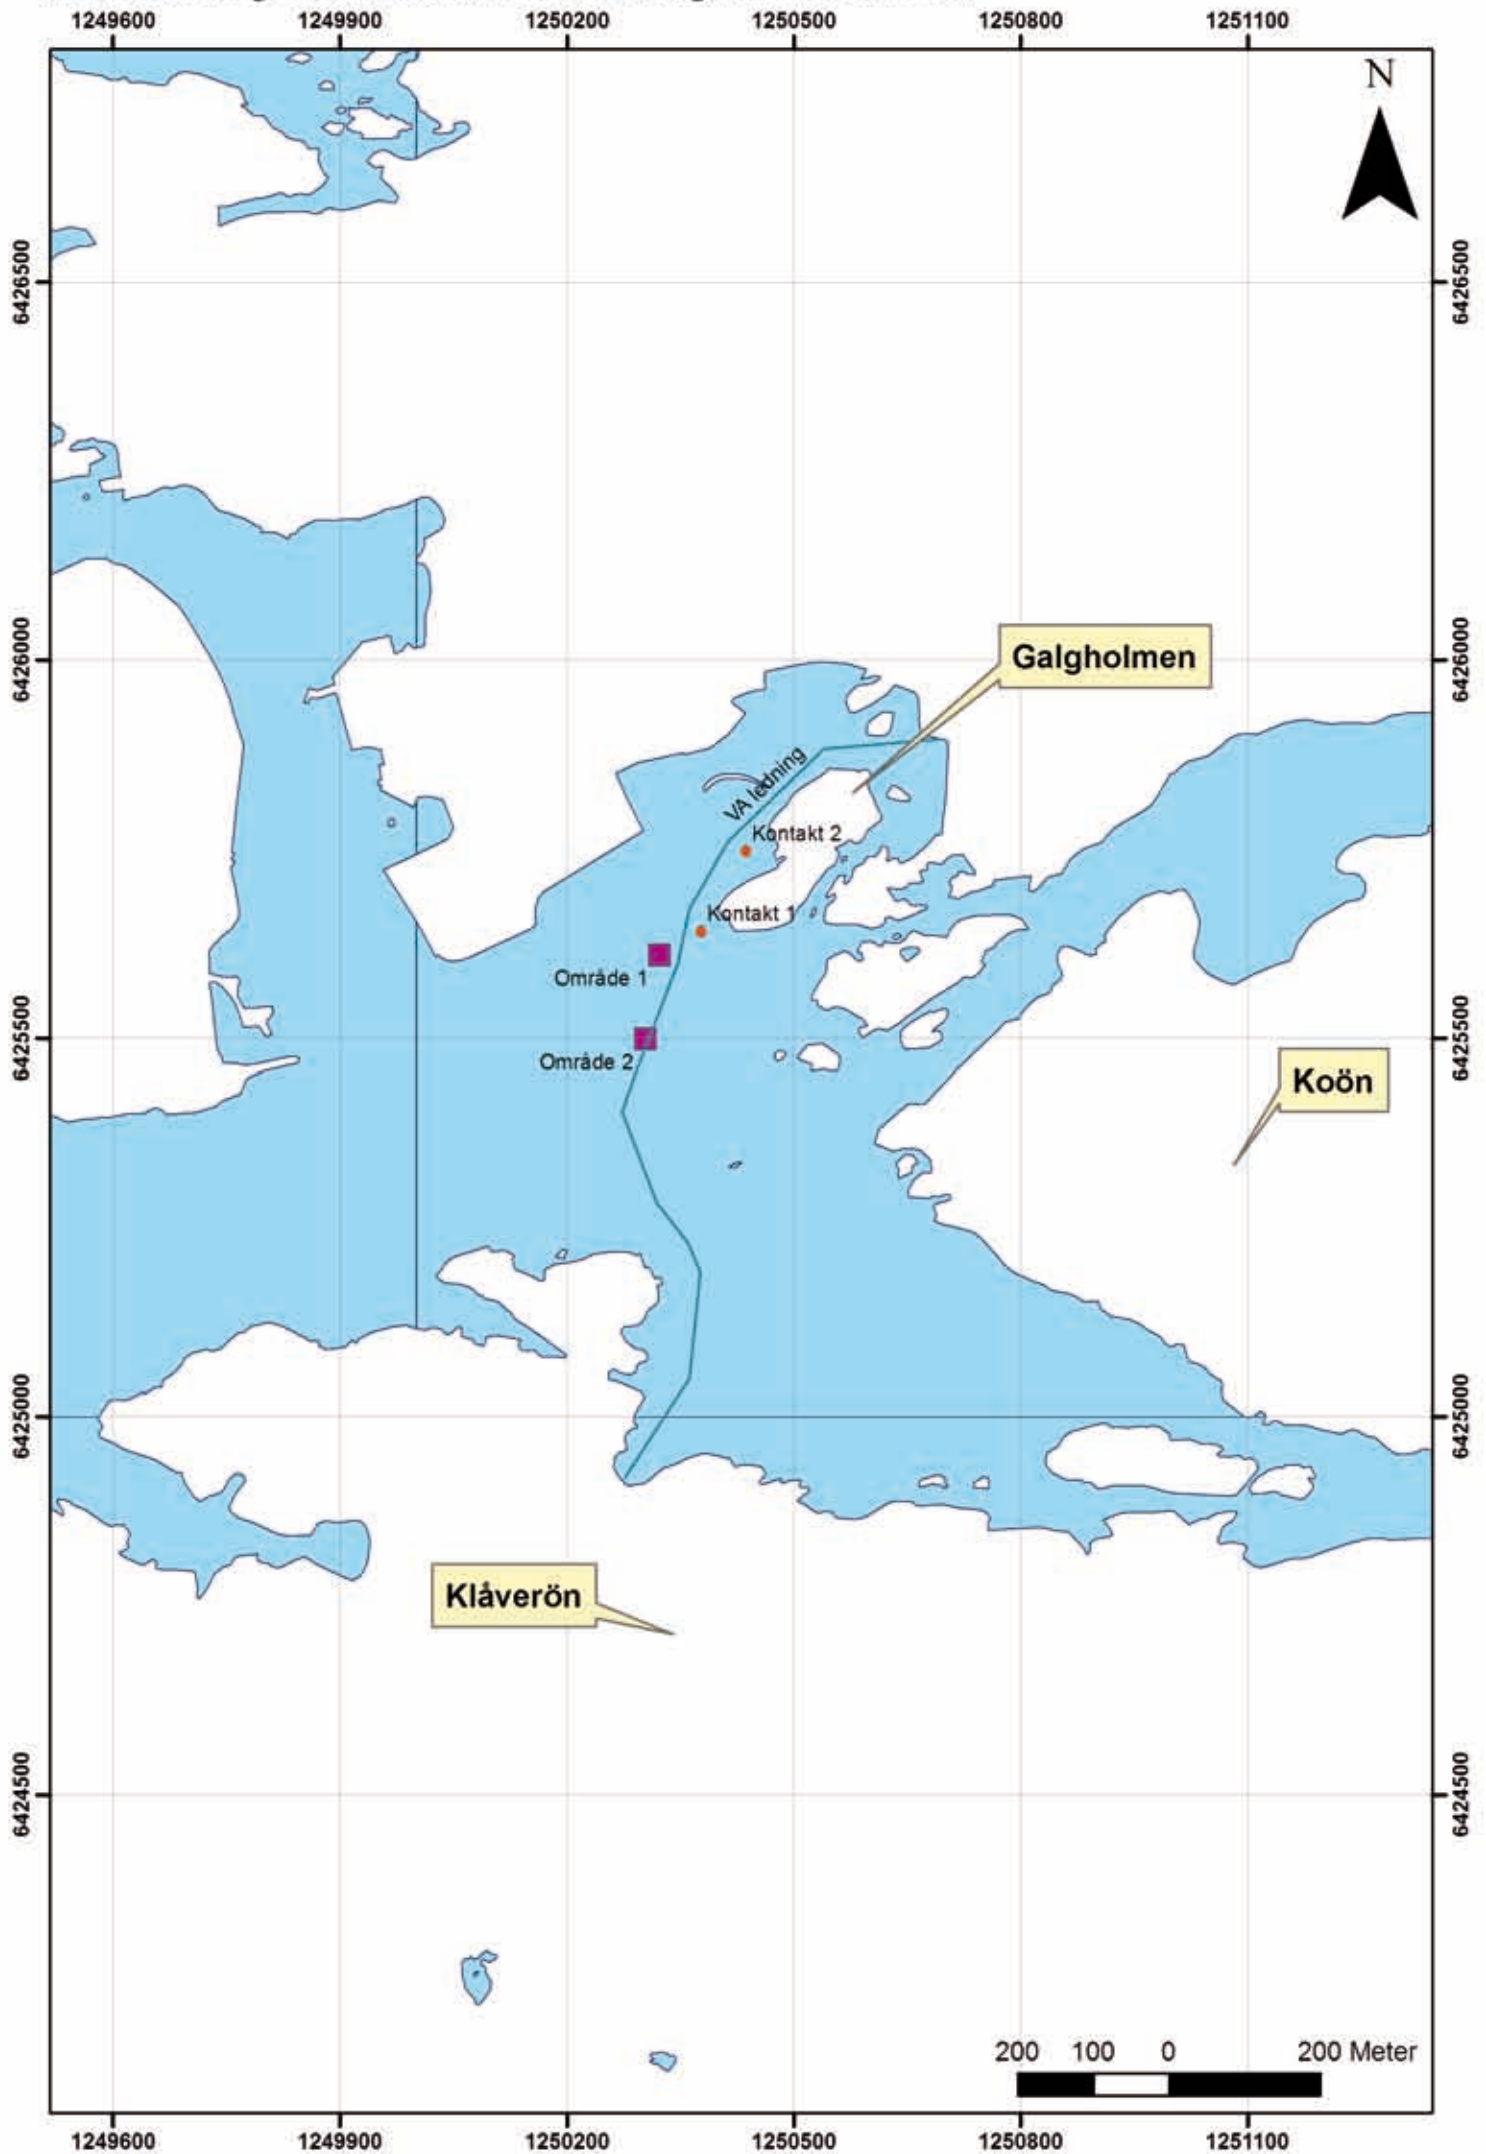
BILAGA 1. Karta över planerade vattenledningsområde med sammanlagda sonarkontakter och utredningsområden. 1:10 000.

**BILAGA 1.** *Karta över planerade vattenlednings område med sammanlagda sonarkontakter och utredningsområden. 1:10 000. Godkänd från sekretessynpunkt för spridning. Lantmäteriverket 2008-09-29. Dnr 601-2008/2452.*

Inga av de två sonarkontakter bedömdes vara av antikvariskt värde. Kontakt 1 var en recent plastbåt (cirka 4 meter lång) från senare hälften av 1900-talet och kontakt 2 var en tamp som reste sig över botten. Inom Område 1, vilket innefattade cirka 400 kvadratmeter, grävdes tre provgropar som var 0,5 x 0,5 meter stora och cirka 0,3 meter djupa. Bottensubstratet var mjuk gyttja. Inom provgroparna påträffades ett antal recenta föremål såsom stenkol, pannslag, glas, keramik, tegel, läder och ben. Fynden kan grovt dateras till senare hälften av 1800-talet till och med 1900 och området tolkas som ett troligt dumpningsområde för ångfartyg. I Område 2, vilket innefattade cirka 400 kvadratmeter, grävdes tre provgropar som var 0,5 x 0,5 meter stora och cirka 0,3 meter djupa. Bottensubstratet var likt Område 1 och bestod av mjuk gyttja, cirka 30 cm tjock. Inom Området 2 påträffades inga kulturlager.

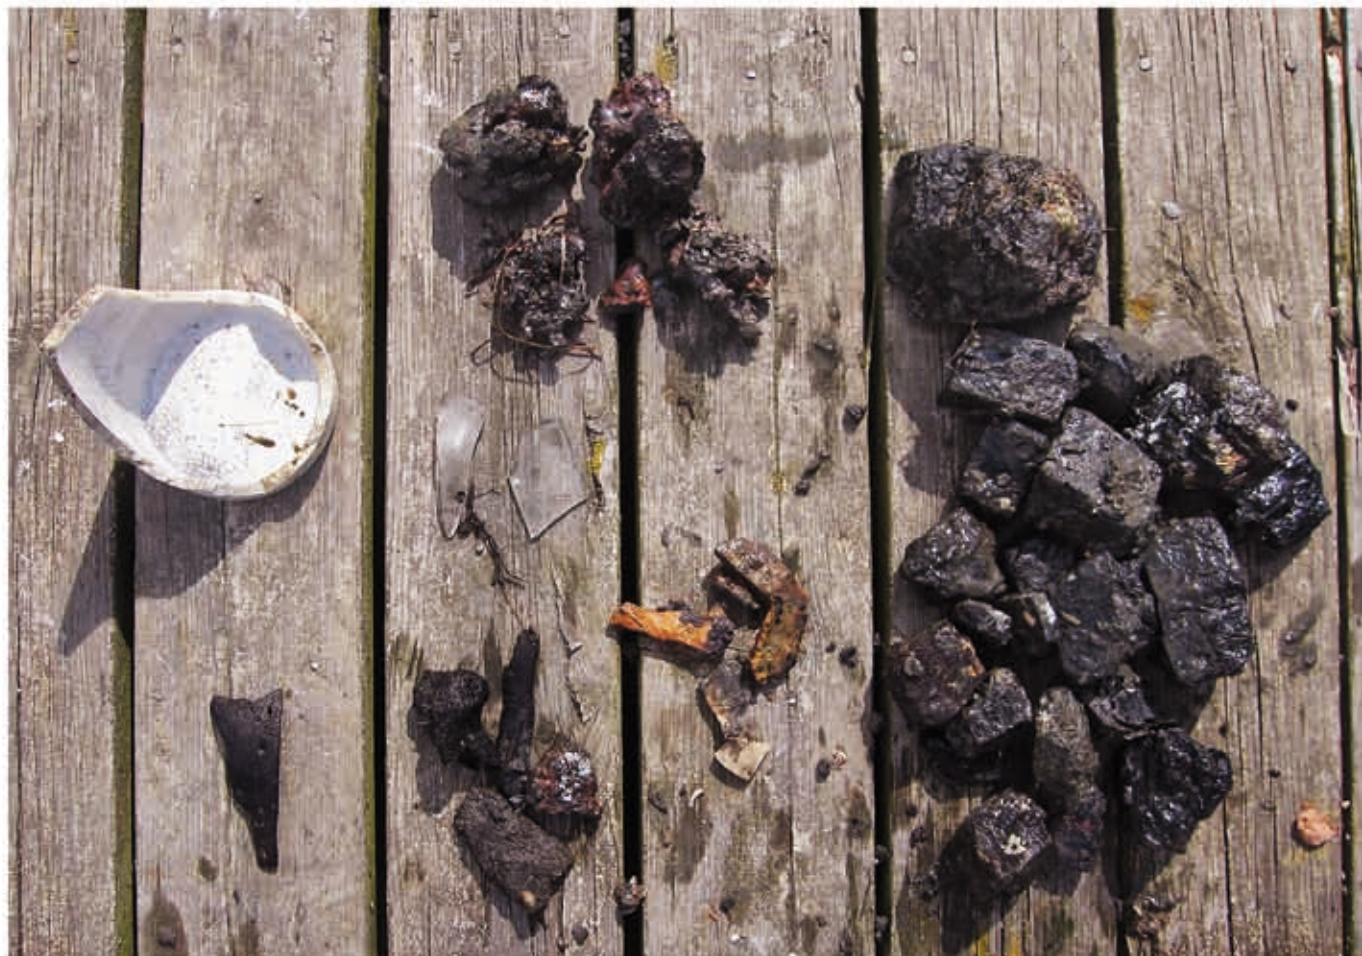
BILAGA 2. Samling av fyndföremål från område 1. Foto: Matthew Gainsford, Bohusläns museum.

**BILAGA 2.** *Samling av fyndförekomst från område 1. Foto: Matthew Gainsford, Bohusläns museum.*

Vid utredningen påträffades en plastbåt (kontakt 2) och fynd av stenkol, pannslag, glas, keramik, tegel, läder och ben (Område 1). Fynden från Område 1 kan generellt dateras till senare hälften av 1800-talet till och med 1900-talet och området som de ligger i har tolkats som en trolig dumpningsplats för ångfartyg. Slutsatsen är att aktuella fynd och kontakter inte är av nog arkeologiskt värde, varför Bohusläns museum inte har någon vidare antikvarisk erinran mot det planerade arbetsföretaget.
