Skaftövraket

Arkeologisk efterundersökning av en medeltida
fartygslämning i Skaftö socken, Lysekils kommun

Bohusläns museum Rapport 2010:16

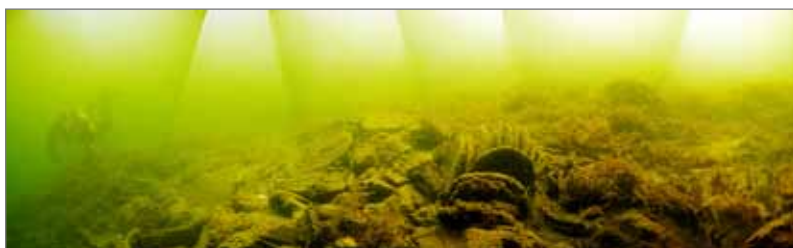
Figur 4. Fotomontage som visar Skaftövraket med synliga delar av lasten i form av koppartackor och kalktunnor, samt en del av den exponerade fartygssidan. Foto mot öster. Foto och bearbetning: Jens Lindström, Bohusläns museum.

Skaftövraket är beläget på mellan sex och åtta meters djup och ligger till delar inbäddat i en naturlig nordvästsluttning (figur 4). Avståndet till land är cirka 100 meter. Det dominerande bottenstratet i området förefaller att vara skalblandad sandig silt. Lämningen är orienterad i nordnordostlig–sydsydvästlig riktning, parallellt med strandlinjen. I lämningens nordvästra del, ut mot djupare vatten, är fartygssidan till delar exponerad med bordläggning, spant och en del övriga intimmer delvis synliga (figur 5).

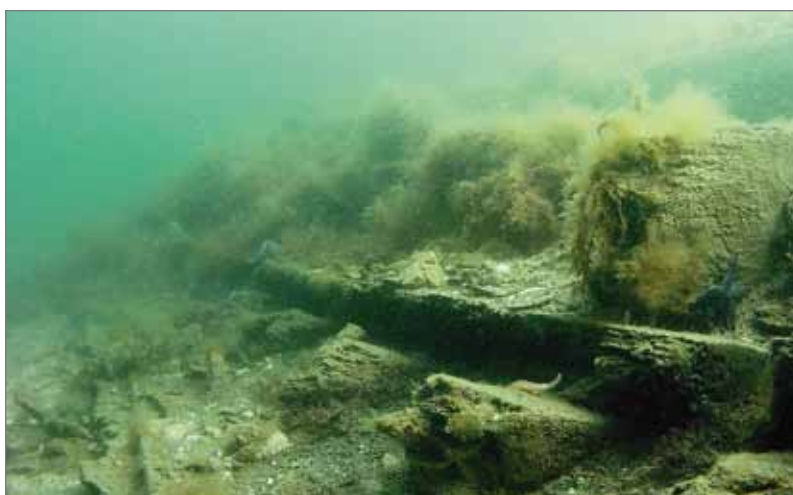
Figur 5. Den exponerade fartygssidan med spant, vägare och övriga intimmer. I bildens nedre högra hörn kan man i vägaren se spår efter den tidigare utförda dendroprovtagningen. Foto mot öster. Foto: Jens Lindström, Bohusläns museum.

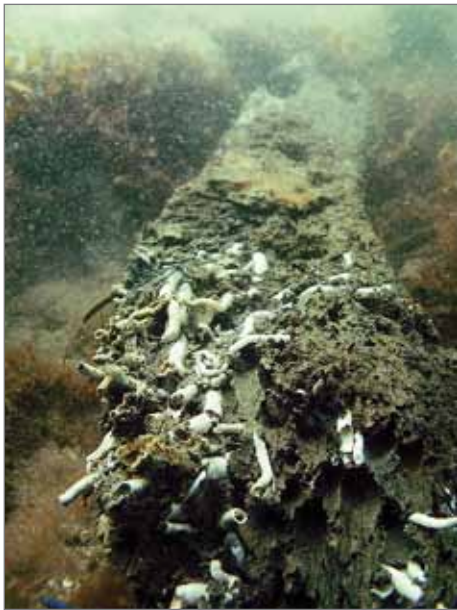
Figur 6. Exempel på timmer angripet av skeppsmask. Skeppsmasken, som namnet till trots är en mussla, borrar gångar i träet som den invändigt klär med kalk. Foto: Jens Lindström, Bohusläns museum.

Exponerat trä uppvisar överlag tämligen omfattande angrepp av skeppsmask och andra träborrande organismer (figur 6). I övergången mellan den exponerade fartygssidan och omgivande botten har ett markant hak uppstått. Även om detta hak från början har varit naturligt förefaller det att ha accentuerats genom sedimenterosion och påverkan av grävande bottenlevande djur, främst olika arter av krabbor (figur 7).

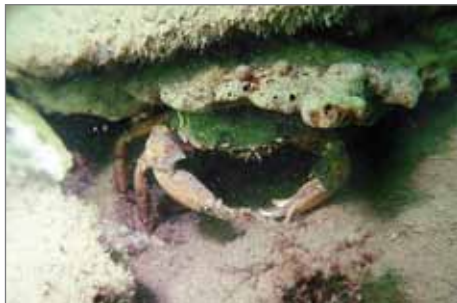
Figur 7. Grävande bottenlevande djur, främst olika arter av krabbor, har sannolikt en viktig del i nedbrytningen av Skaftövraket. Foto: Jens Lindström, Bohusläns museum.

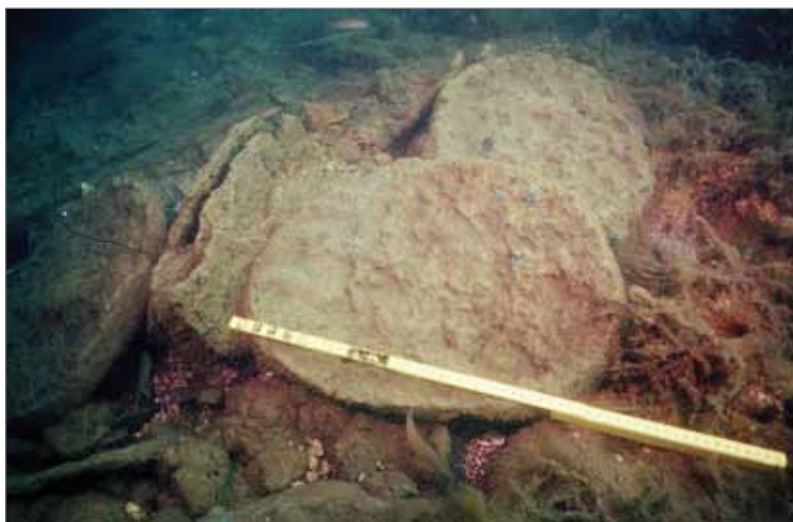
Figur 10. Koncentration med koppartackor. Foto från besiktningen i augusti 2003. Foto: Staffan von Arbin, Bohusläns museum.

Likväl utgör kopparen det mest iögonfallande inslaget i lasten. Den förekommer både i form av runda och ovala tackor (figur 10 och 11). Storleken på tackorna varierar stort. De runda har en största diameter av cirka 50 centimeter och en tjocklek på mellan 3 och 4 centimeter medan den största ovala mäter $68 \times 40 \times 6,5$ centimeter. Tackorna ligger

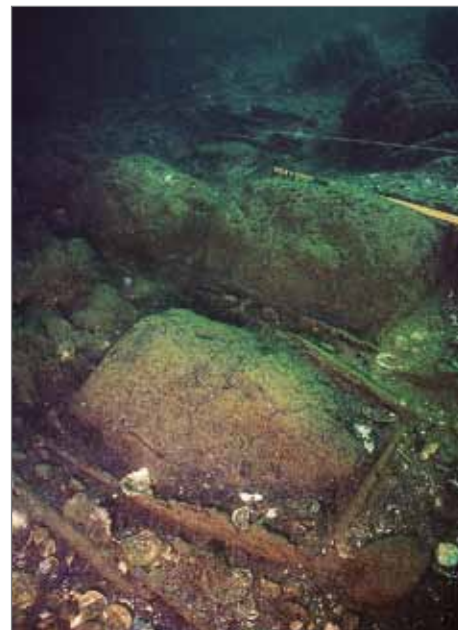
att innehållet ligger delvis exponerat (figur 9). Antalet kalktunnor, utbredningen av desamma inom fornlämningen samt mängden utspridd kalk talar för att kalken utgjort fartygets huvudsakliga last, åtminstone sett till volymen.

Figur 9. Två delvis nedbrutna tunnor med innehåll av tjära. Tunnan i det övre vänstra hörnet av bilden innehåller kalk. I bakgrunden anses flera koppartackor. Foto från besiktningen i augusti 2003. Foto: Staffan von Arbin, Bohusläns museum.

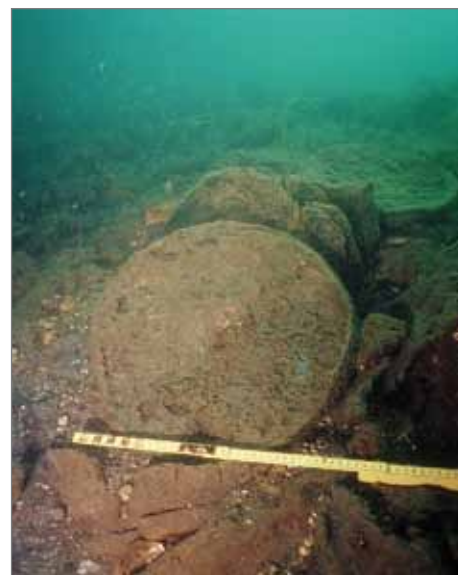
Figur 11. Koppartackor, samma koncentration som i figur 10. Tackan i förgrunden mäter cirka 50 centimeter i diameter. Foto från besiktningen i augusti 2003. Foto: Staffan von Arbin, Bohusläns museum.

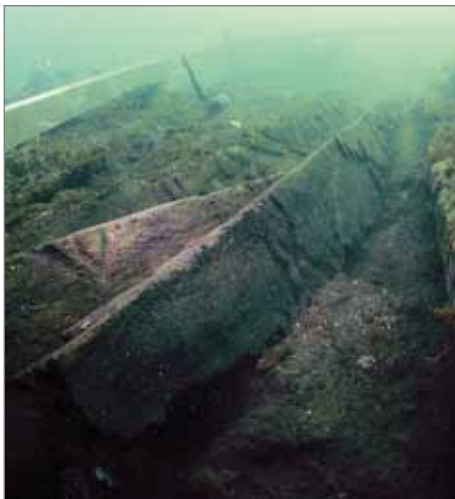
Figur 13. Delar av den planklast som framkom i provgrop 1. Foto: Jens Lindström, Bohusläns museum.

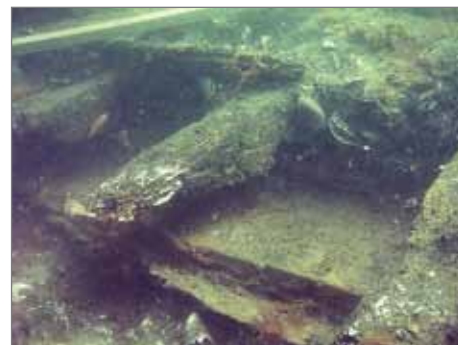
Figur 14. Provgrop 3 grävdes ned till innergarnering, spant och bordläggning. Notera skeppsmaskangreppen i spantens ovansidor. Foto: Jens Lindström, Bohusläns museum.

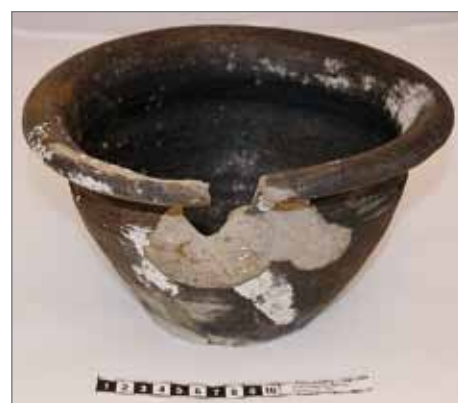
Figur 15. Kruka i yngre svartgods (fnr 1), påträffad strax norr om tegelhögen. Foto: Ulrika Jörnmark, Bohusläns museum.

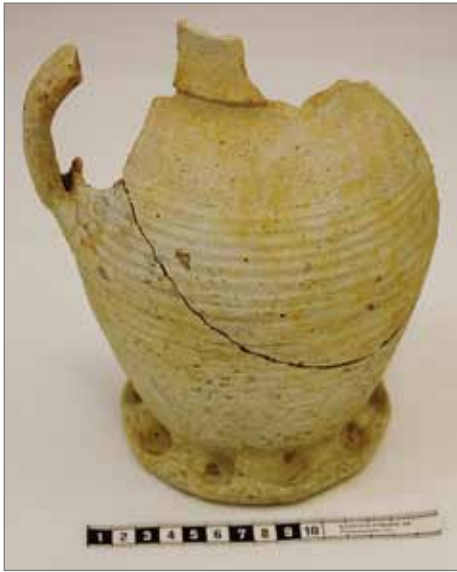
Figur 17. Kanna eller flaska i "nästanstengods" (fnr 2). Foto: Ulrika Jörnmark, Bohusläns museum.

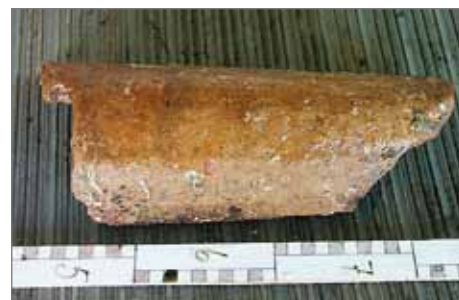
Figur 19. Det bäst bevarade av de upptagna takteglarna av munk-nunnetyp (fnr 9). Foto: Ulrika Jörnmark, Bohusläns museum.

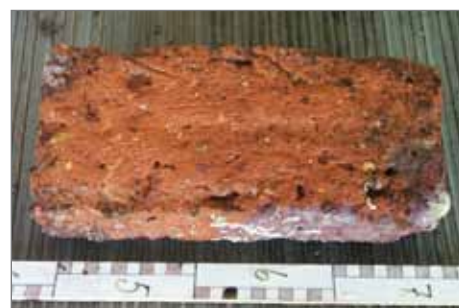
Figur 20. Intakt murtegel av stortegeltyp (fnr 10). Foto: Staffan von Arbin, Bohusläns museum.

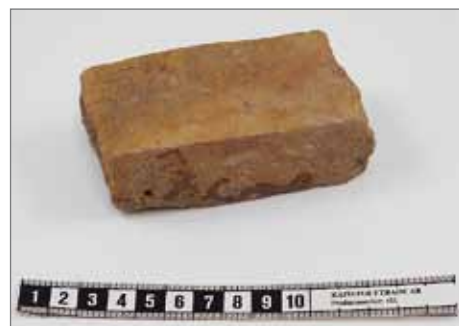
Figur 21. Del av bryne i sandsten (fnr 6). Foto: Staffan von Arbin, Bohusläns museum.

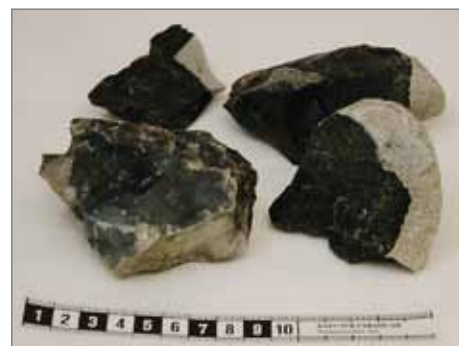
Figur 22. Flintstyckena (fnr 7) vilka troligen varit avsedda för eldslagningsbruk. Foto: Ulrika Jörnmark, Bohusläns museum.

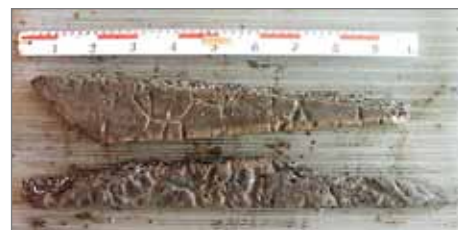
Figur 23. Prov på planklasten i provgrop 1. Inget av proverna gick dessvärre att datera. Foto: Staffan von Arbin, Bohusläns museum.

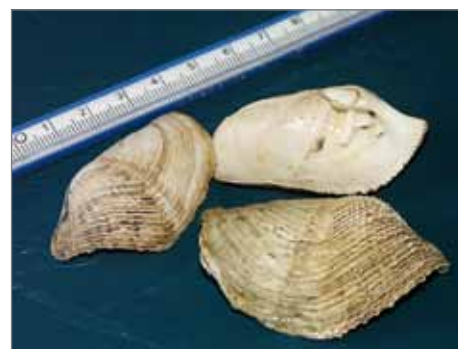
Figur 24. Skal efter krusig bormussla (*Zirfaea crispata*), insamlade i provgrop 1. Foto: Staffan von Arbin, Bohusläns museum.

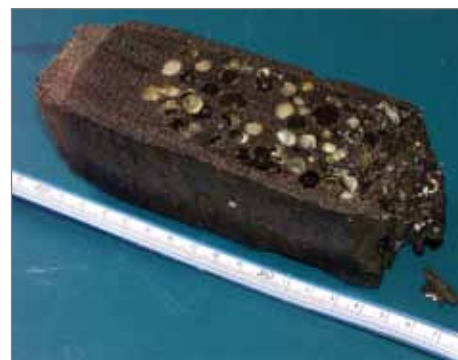
Figur 25. Prov på planklasten i provgrop 1 med kalkgångar efter *Teredo navalis*, den vanligaste skeppsmaskarten utmed Västkusten på djup ned till cirka 15 meter. Foto: Staffan von Arbin, Bohusläns museum.

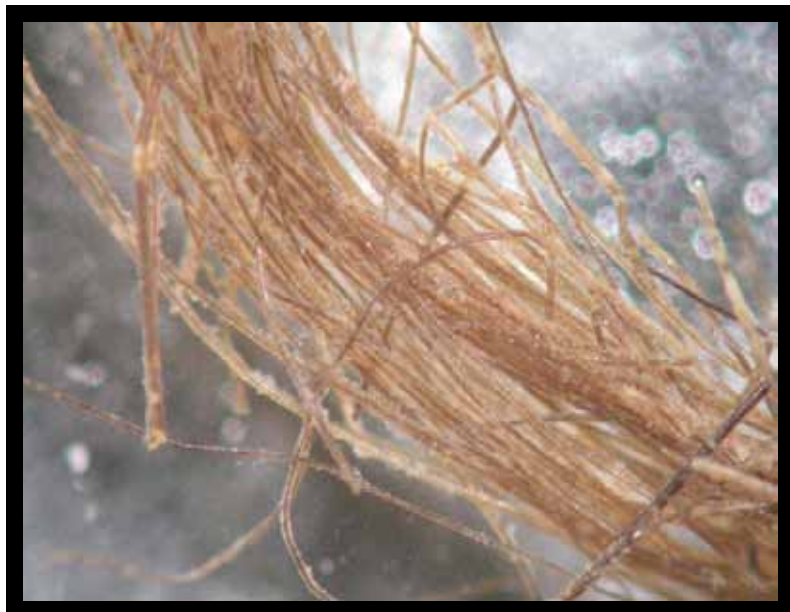
När provet leverades till SVK var en av utgångspunkterna att drevet möjligen kunde bestå av mossa. Det visade sig dock redan vid undersökning i 65X förstoring att de flesta av drevfibrerna är långa, relativt släta och ogrenade, se bild 1, och därför inte kan vara mossa. På

Bild 1. Drevfibrer i 60X förstoring.
