Schaktning för ny VA-ledning

**Arkeologisk förundersökning
i form av schaktningsövervakning**

Herrestad 60, Utby 5:1,
Herrestad socken, Uddevalla kommun

Bohusläns museum Rapport 2010:26

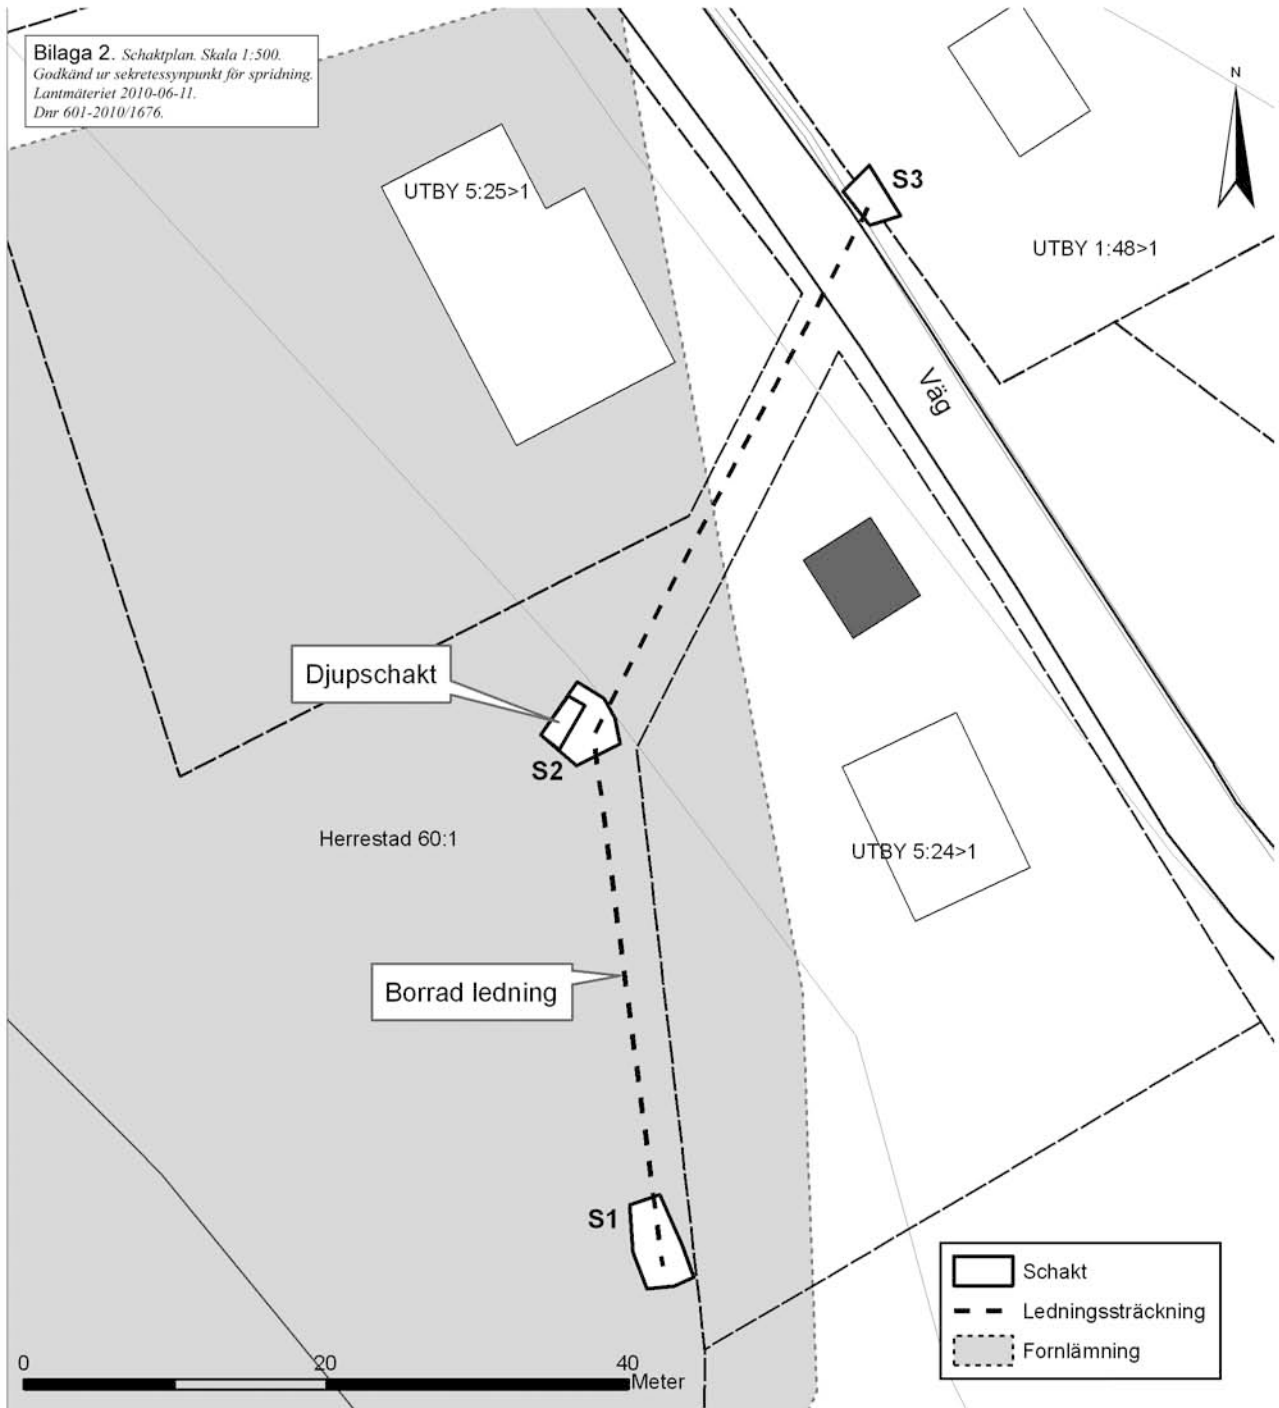
Bilaga 2. Schaktplan. Skala 1:500.
Godkänd ur sekretessynpunkt för spridning.
Lantmäteriet 2010-06-11.
Dnr 601-2010/1676.

Totalt tre schakt grävdes (se figur 2 och tabell 1). Två av schakten (S1 och S2) grävdes i den östra kanten av boplatserna Herrestad 60. I det ena schaktet (S1) framkom två avslag av flinta, men marklagren var mycket störda av tidigare markarbete. I det andra schaktet (S2) framkom inga lämningar, här grävdes ett djupschakt för att eventuella överlagrade lämningar skulle kunna identifieras, inga sådana fanns dock.

Det tredje schaktet (S3) grävdes direkt nordöst om befintlig mindre väg, i kanten av fastigheten Utby 1:48. I den sydöstra delen av schaktet var jordlagren störda av vägbygge och schakt för elkabel. Inga lämningar framkom i schaktet.

Den södra delen av den yta där ledningen anläggs utgör sannolikt den östra utkanten av boplatserna (vid schakt S1). Då inga lämningar framkom i schakt S3

är det även osannolikt att boplatsen Herrestad 60 skulle sträcka sig längre österut inom fastigheten Utby 1:48.
