Hus- och bryggbyggnation inom Rönnäng 1:75 m.fl.

Frivillig marinarkeologisk utredning
Rönnängs socken, Tjörns kommun

Bohusläns museum Rapport 2011:20

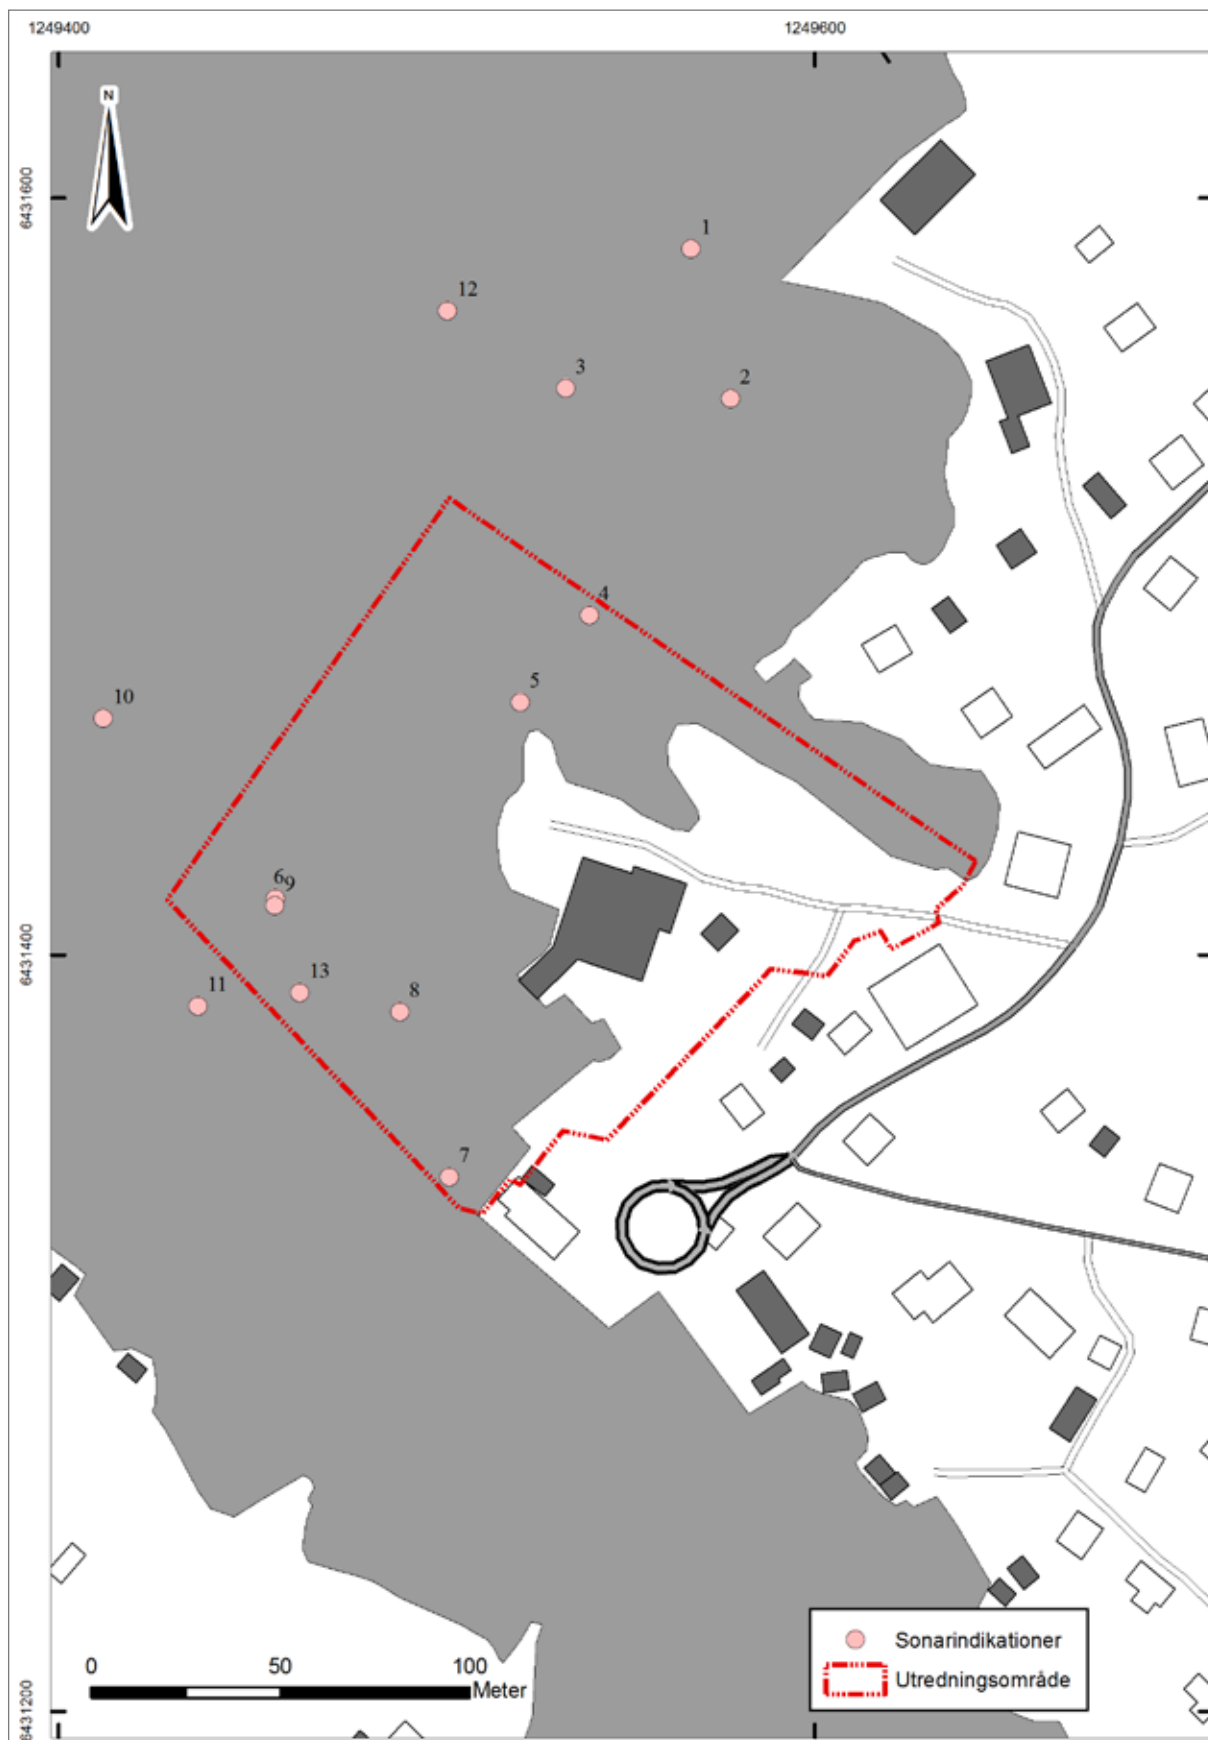
Bilaga 1. Karta över exploateringsområdet. Skala 1:2 000. Godkänd från sekretessynpunkt för spridning. Lantmäteriet 2011-07-14. Dnr 601-2011/2011.

Området sonarkarterades av HydroGIS AB den 28 maj 2010 med en Starfish chirpad sidescan sonar med frekvens 420–470 kHz. Det karterade området omfattade cirka 15 000 kvadratmeter (bilaga 1). Sonardatat granskades av antikvarisk personal i april 2011 på Bohusläns museum och sammanlagt 13 indikationer som bedömdes kunna vara av antikvariskt intresse togs ut. Alla indikationer som låg inom eller strax utanför det planerade exploateringsområdet besiktigades av dykande antikvarisk personal. Sammanlagt besiktigades tio indikationer (bilaga 2-3). Grundområden som bedömdes ha förutsättningar att rymma kulturlager med mera besiktigades okulärt. Allt dykeriarbetet har riskbedömts och planerats enligt Arbetsmiljöverkets föreskrifter (AFS 1993:57) samt den dykpraxis som sedan flera år tillbaka tillämpas vid Bohusläns museum.
