Fjärrvärme vid Lundby 104

Arkeologisk förundersökning

RAÄ Lundby 104:1, Kyrkbyn 33:1

Bohusläns museum Rapport 2014:29

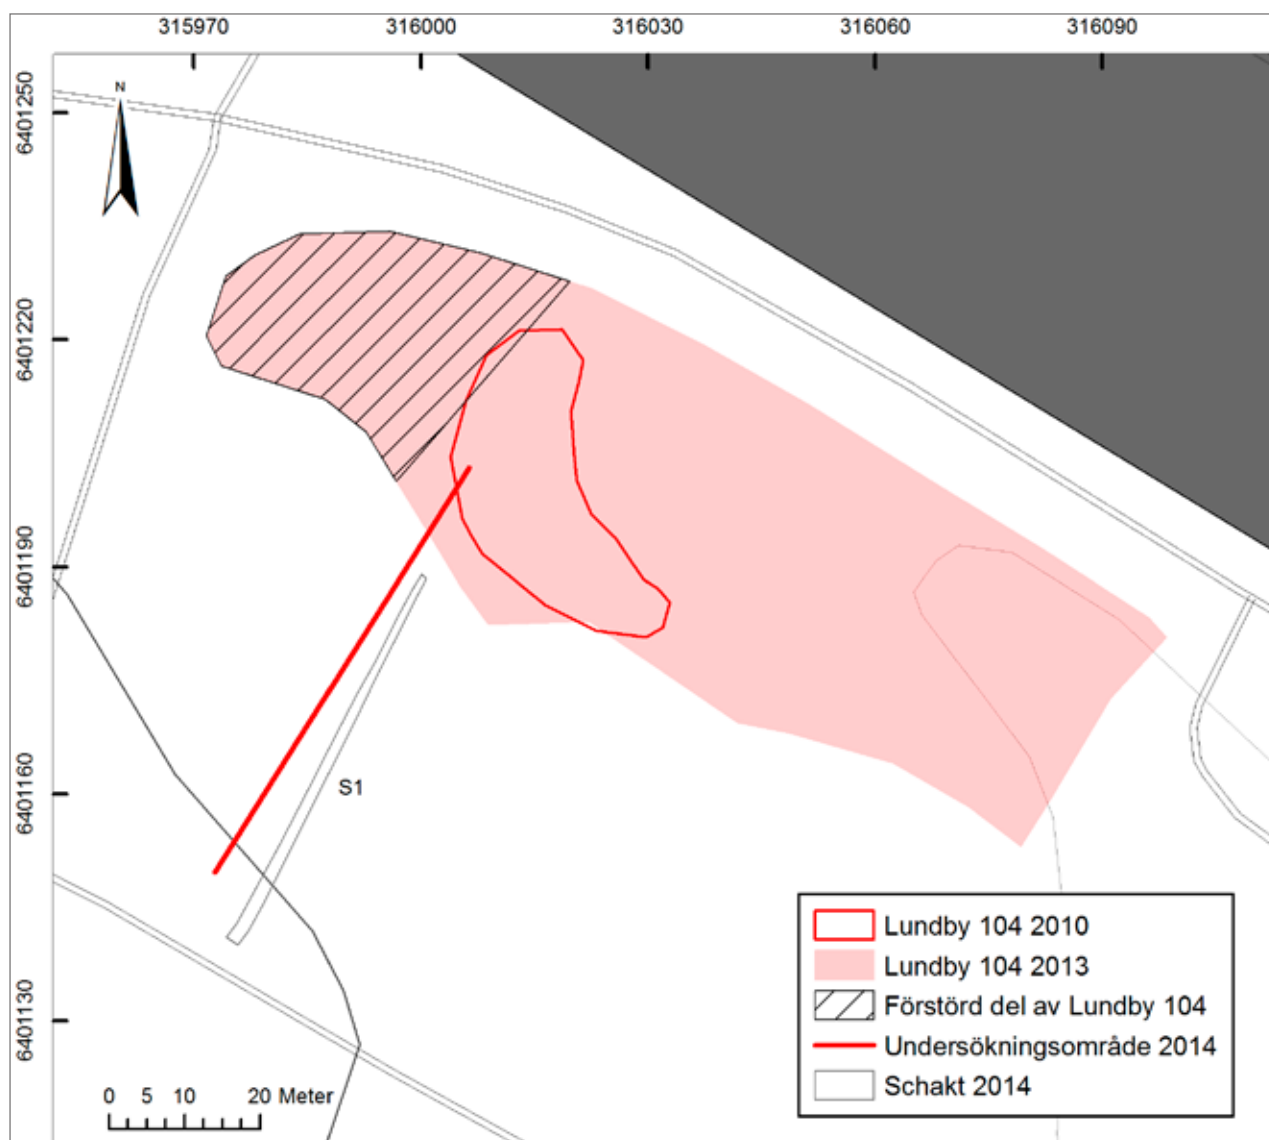
Figur 3. Översikt som visar Lundbys registrerade utbredning från år 2010 och 2013 respektive, det aktuella undersökningsområdet och schaktet som drogs. Skala 1:1 000.

Vid undersökningen 2013 undantogs den nordvästra delen av Lundby 104:1 från undersökning. I samband med påföljande byggnation och markarbeten kom dock denna del av fornlämningen att förstöras (se figur 3). Vid undersökningen konstaterades också att fornlämningen sannolikt hade en fortsättning söderut in i gräs- och parkytorna mellan flerbostadshusen, men oklart i vilken omfattning.

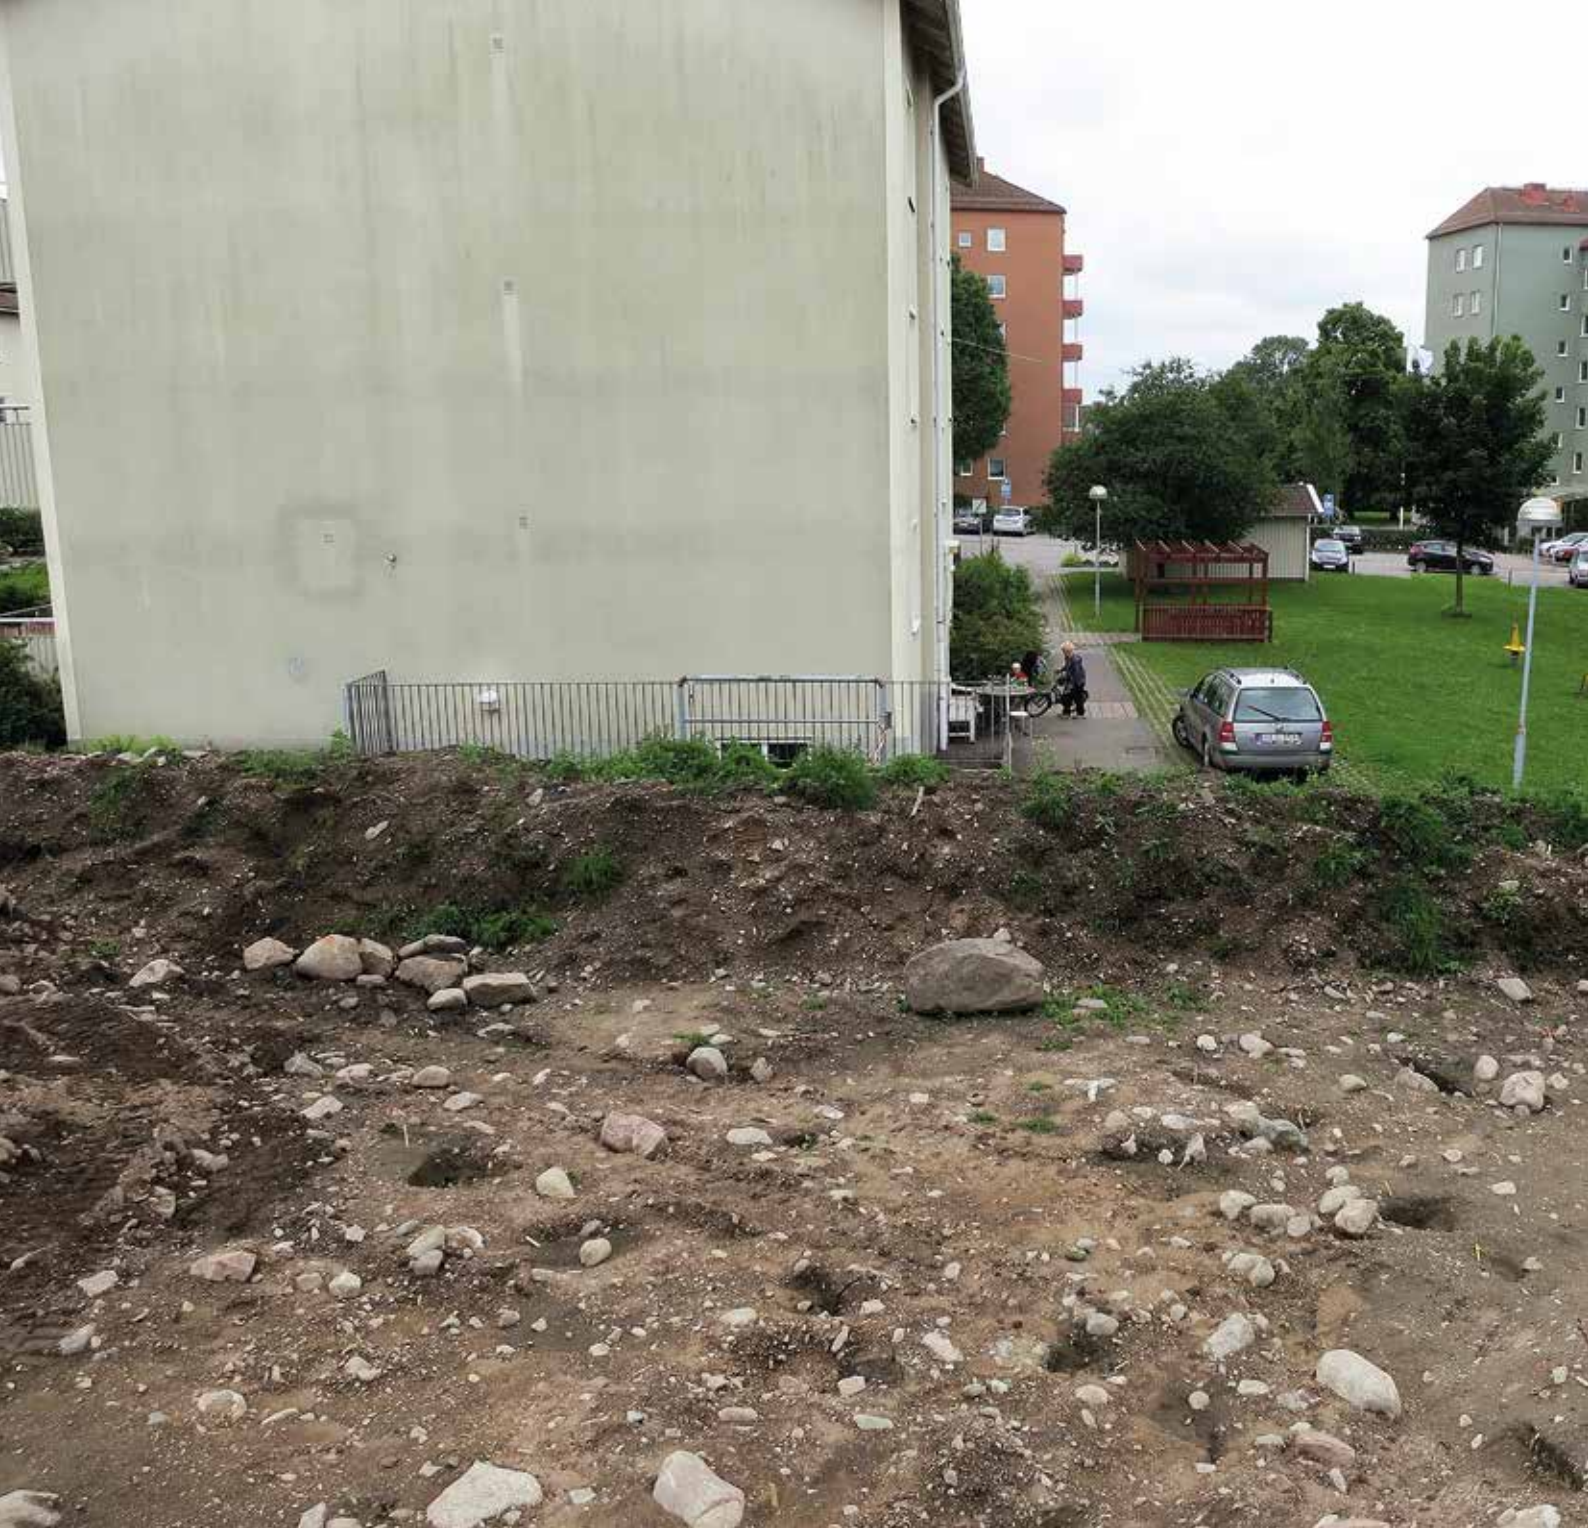
Figur 4. Panorama över platsen för fjärrvärmeschaktet i gräsmattan mellan huset. Fotot är taget 2013 vid tillfället för undersökningen uppe på åsryggen. I bild ses resterna av undersökta anläggningar och gravar som löper ända in i schaktväggen. Foto från norr: Joakim Åberg. Montage: Magnus Rolöf.

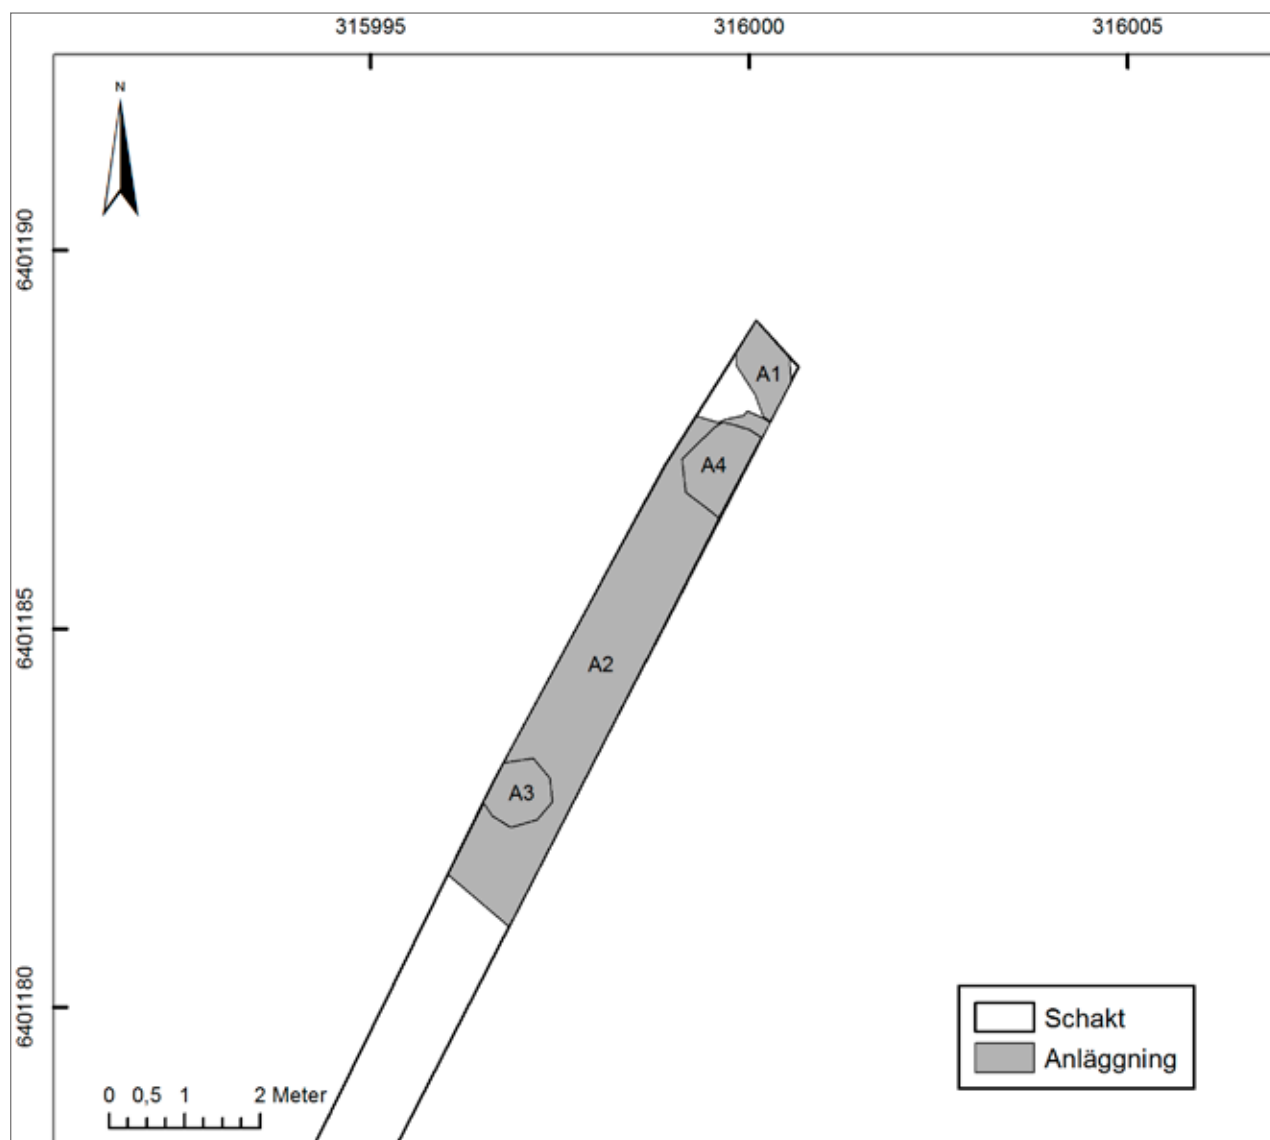
Figur 5. Plankarta över norra delen av schakt 1 med ingående anläggningar. Skala 1:100.

Schaktet förlades i den svagt sluttande gräsbevuxna gårdsytan från kanten av den undersökta delen av Lundby 104:1 och söderut. I den nordligaste delen av schaktet påträffades på drygt 0,3 meters djup det kulturlager (A2) som tidigare dokumenterats uppe på åsryggen i norr. I och under detta framkom anläggningar i form av två härdgropar (A3–A4) och en kokgrop (A1). De påträffade fynden, som bedömdes och återdeponerades i schaktet, utgjordes av bearbetad flinta och bränd lera. Lämningsarna bedömdes som välbevarade under matjordsskiktet. Samtliga iakttagelser överensstämmer väl med resultaten från 2013 års undersökning och befäster misstanken om att grav- och boplatsoområdet Lundby 104:1 har en fortsättning söderut en bit. Kulturlagret och anläggningarna i schaktet representerar sannolikt del av lämningens södra kant. I schaktets fortsättning mot Inägogatan övergick bottenmaterialet från sand till lera, vilket indikerar att området nedanför Lundby 104:1 tidigare utgjordes av sankare partier.

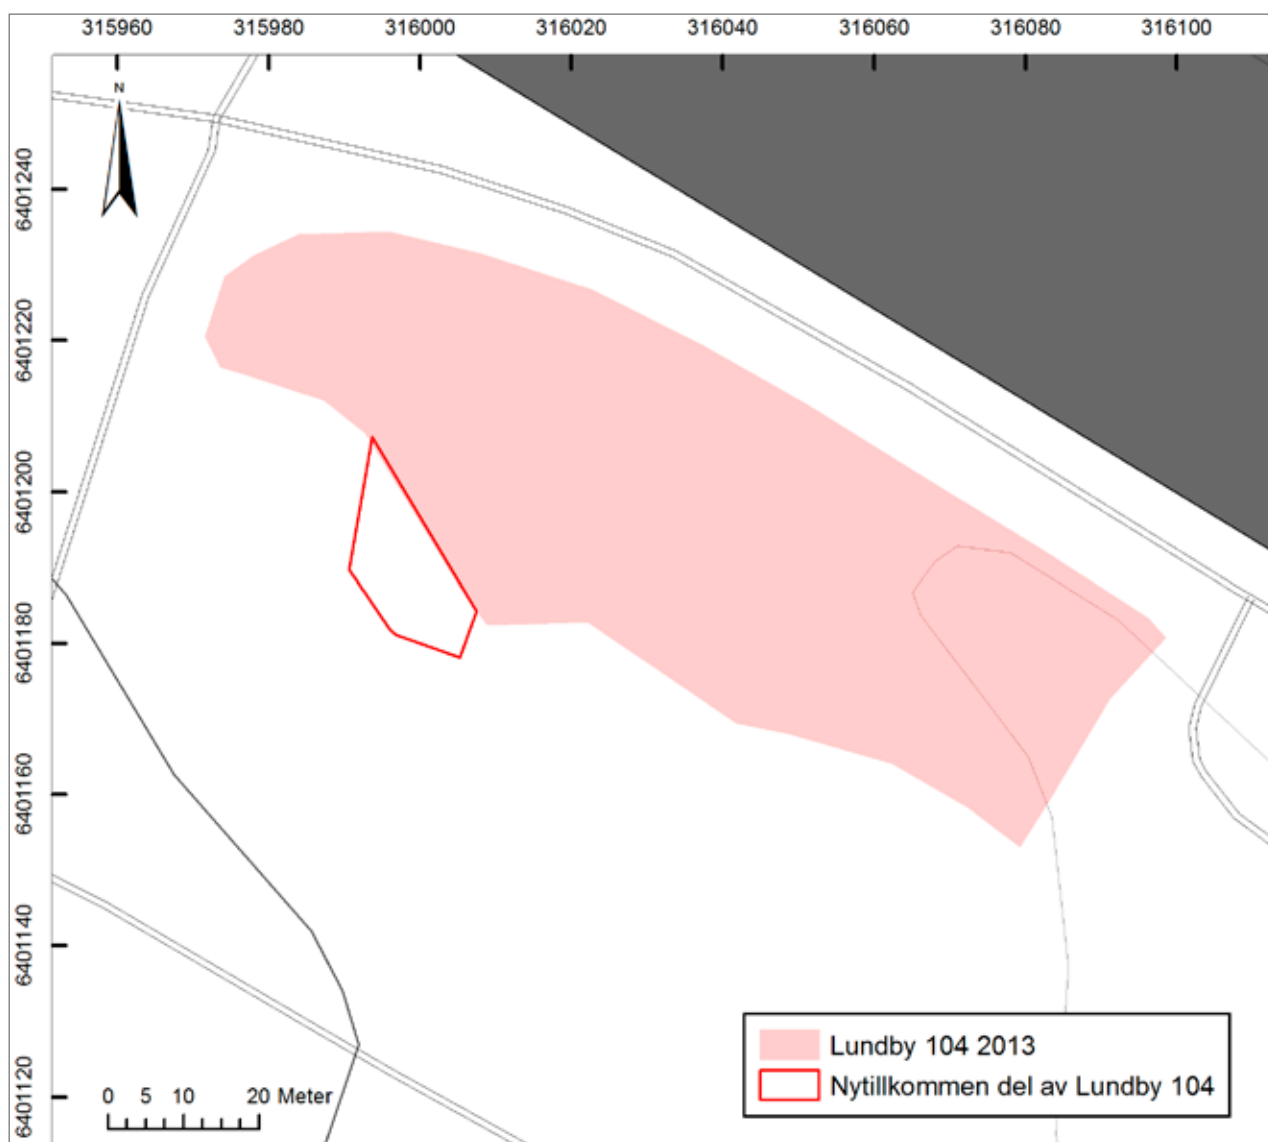
Figur 6. Översikt över nyttillkommen del av Lundby 104:1. Skala 1:1 000.

Trots bygget av de befintliga flerbostadshusen och de markingrepp som då gjordes är det sannolikt att fler lämningar finns söder om den undersökta delen av Lundby 104:1. En ny utbredning av fornlämningen kan därför göras (se figur 6).

Fornlämningens nya utbredning, som dock fortsatt får anses vara osäker utifrån detta enda långschakt, anmäls till FMIS. Inga ytterligare åtgärder bedömdes nödvändiga i samband med schaktningen för fjärrvärme och de markarbetena är nu genomförda.
