Sonargranskning Lurö skärgård

Kabelförläggning Lurö-Värmlandsnäs
Arkeologisk utredning steg 1
Lurö skärgård
Eskilsätters socken, Säffle kommun
Marie Jonsson

RAPPORT 2018:16

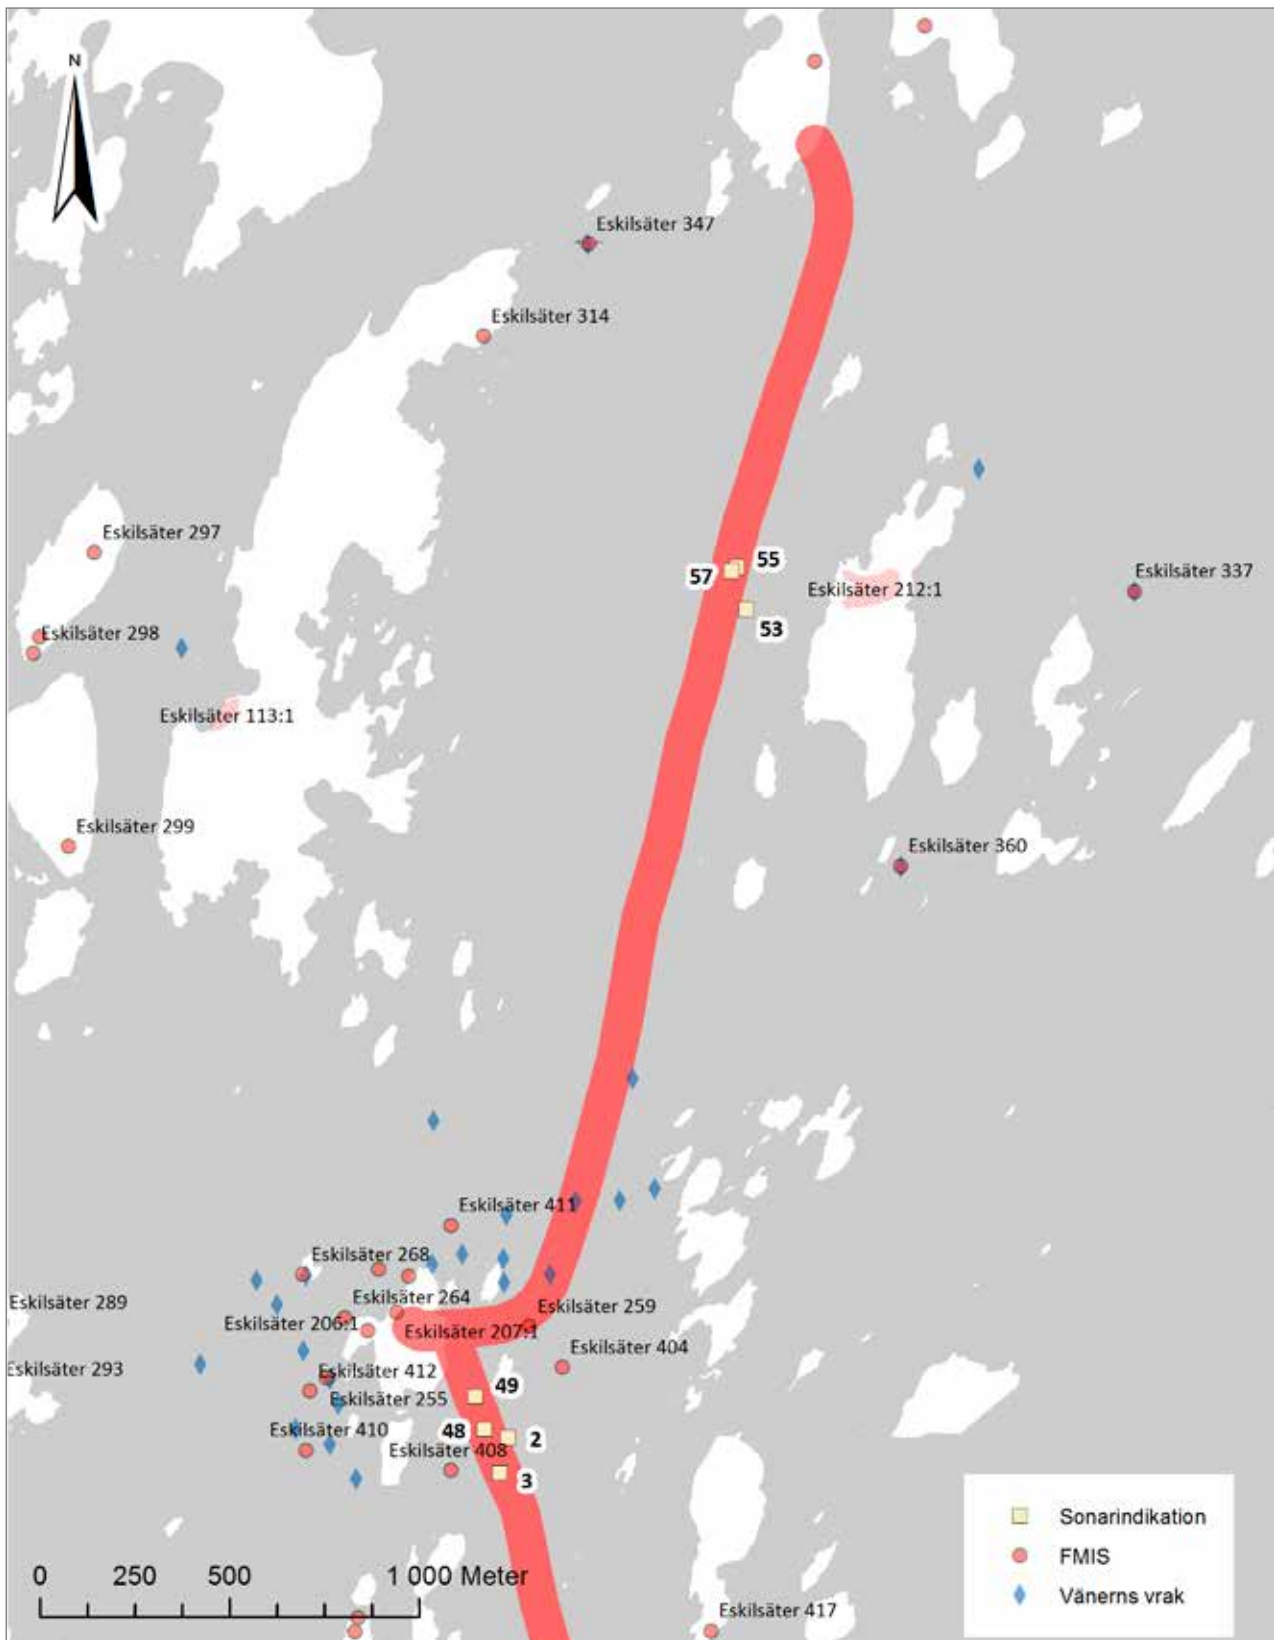
Figur 3a. Utsnitt ur kartan visande utredningsområdet, objekt från FMIS, objekt från projektet Vänerns Vrak samt sonarindikationer. Skala 1:20 000.

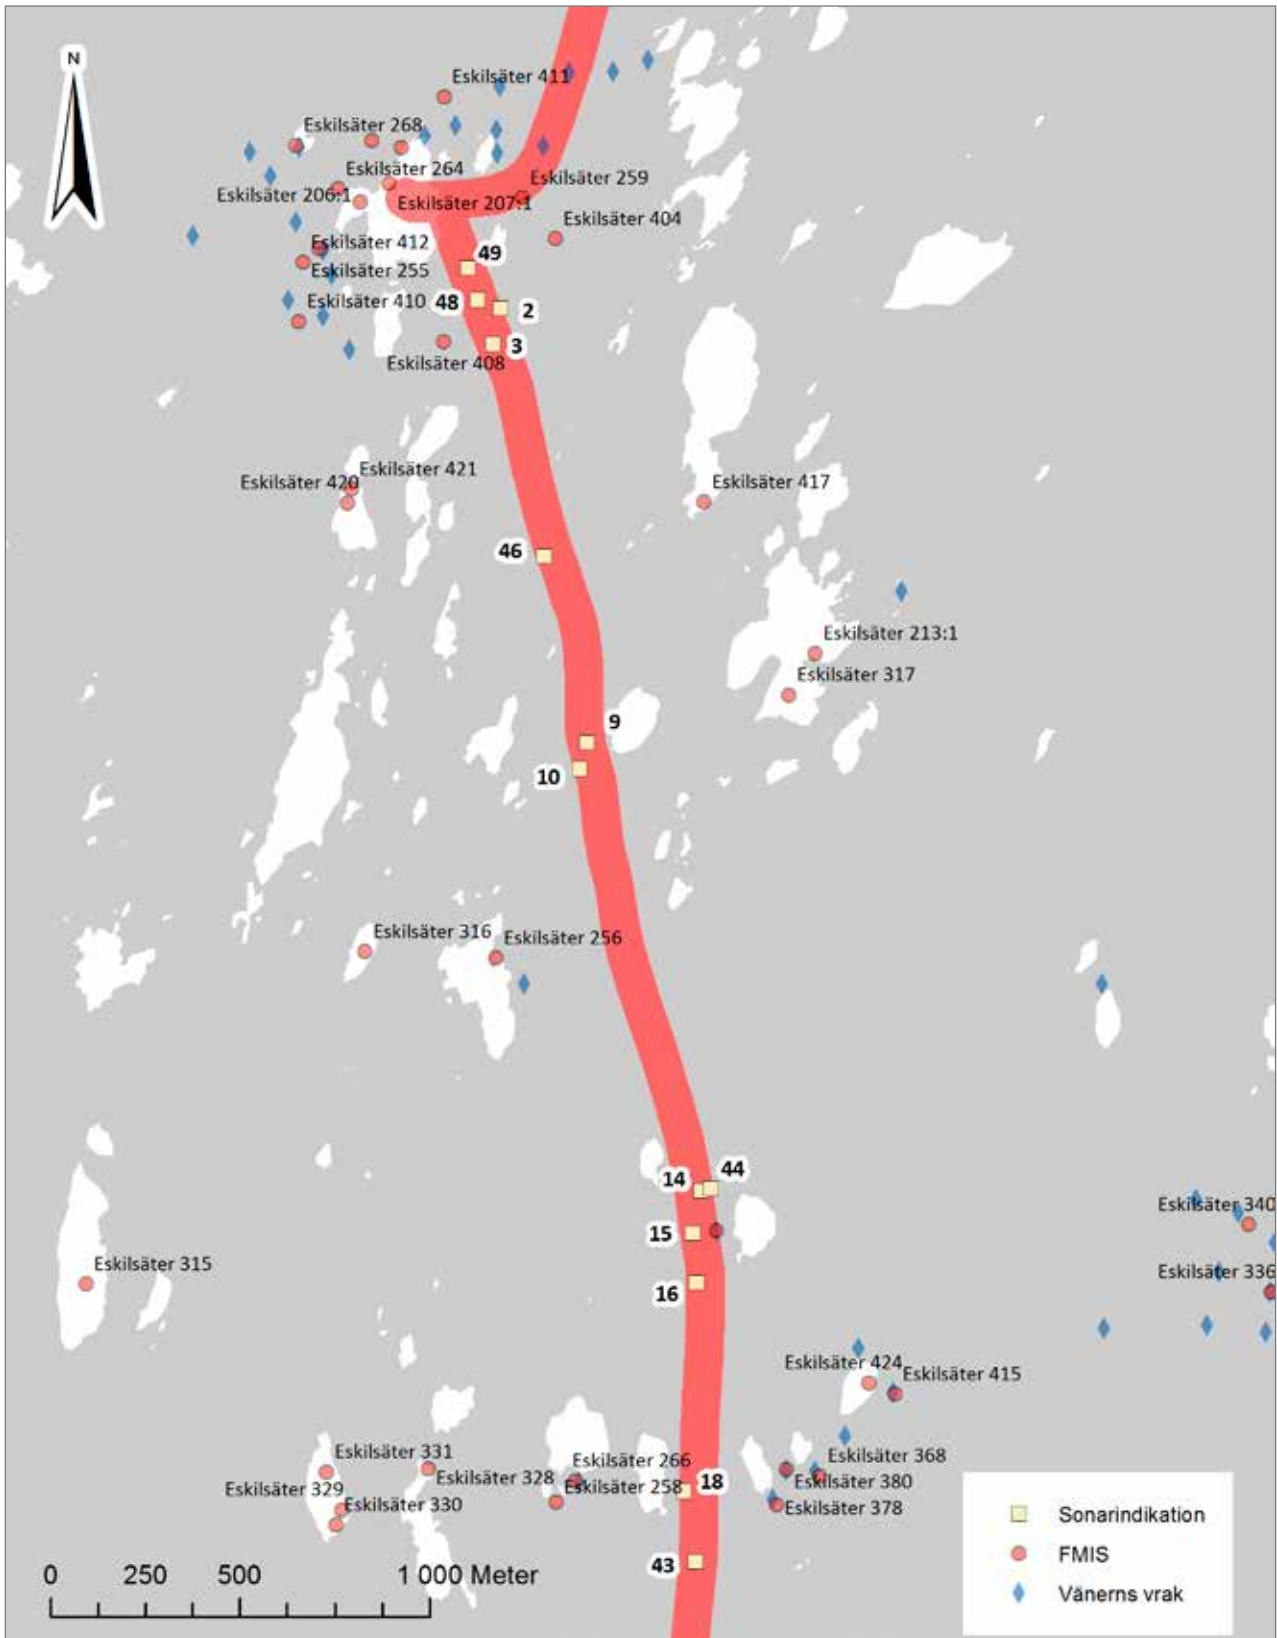
Figur 3b. Utsnitt ur kartan visande utredningsområdet, objekt från FMIS, objekt från projektet Vänerns Vrak samt sonarindikationer. Skala 1:20 000.

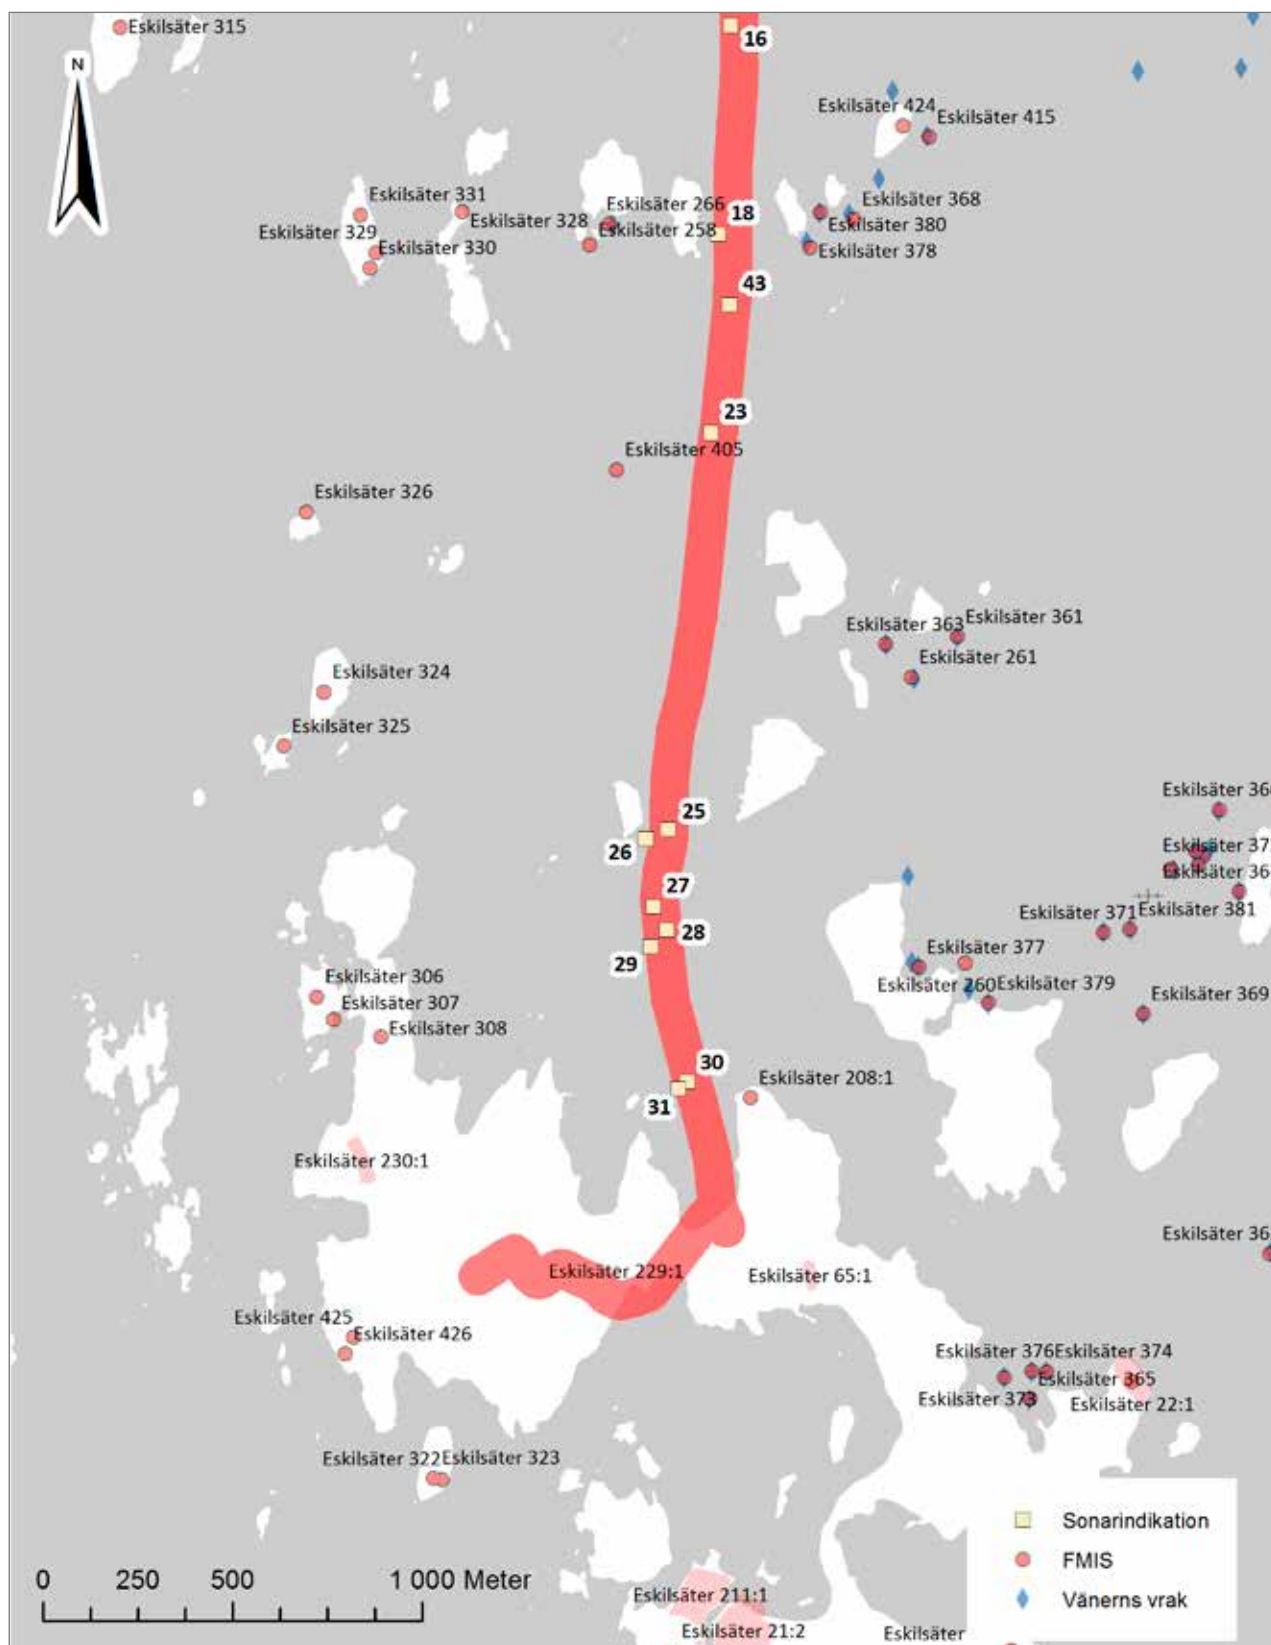
Figur 3c. Utsnitt ur kartan visande utredningsområdet, objekt från FMIS, objekt från projektet Vänerns Vrak samt sonarindikationer. Skala 1:20 000.
