## RAPPORT 2021:35

### Förundersökning vid väg 165

Arkeologisk förundersökning  
L2020:6443, 6442, 6441, L2019:7623 samt 7620  
Svarteborgs, Mo och Naverstads socknar  
Tanums och Munkedals kommuner  
Mattias Frisk & Oscar Ortman

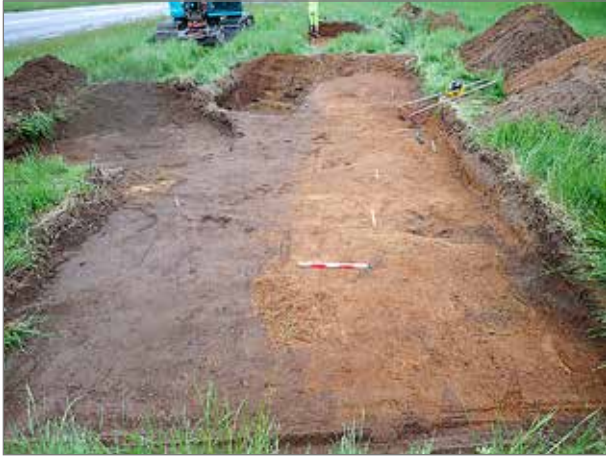
Figur 15. Översikt A9, äldre väg, L2019:7623. Foto från syd.  
Foto Mattias Frisk, Bohusläns museum.

vid schaktning, den andra vid undersökning av en anläggning. Sammanlagt påträffades här 19 anläggningar (figur 14) inom undersökningsområdet varav tolv bedömdes utgöra boplatslämningar; fem störhål, sex stolphål samt en möjlig härdrest (se bilaga 2). Sett till den arkeologiska utredningens resultat kan inga sammanhängande strukturer urskönjas. Boplatsen bedöms vara avgränsad åt väst, norr samt syd, dock ej åt öst. Inga av de påträffade anläggningarna bedömdes ha koppling till de förmodade gravanläggningar som påträffats vid utredningen 2019. En av anläggningarna, en 4 meter bred och 18 meter lång nedgrävning, tolkades i fält utgöra grunden för en äldre vägsträckning då dess utbredning var parallell med väg 165 (figur 15 samt 16). I dess fyllnadsmassor påträffades dock sentida järnskrot, vitglaserat flintgods, tegelfragment samt ett fragment av ett bryne. Inga av dessa fynd tillvaratogs. Förekomsten av denna vägsträckning har dock ej gått att fastställa eller konstatera i det historiska kartmaterialet, och sett till de recenta fynden påträffade vid undersökning av vägen är det sannolikt att vägen utgjort en omarkerad avtagsväg eller liknande som sedermera fyllts igen och övergetts vid anläggandet av väg 165 under 1930-talet.

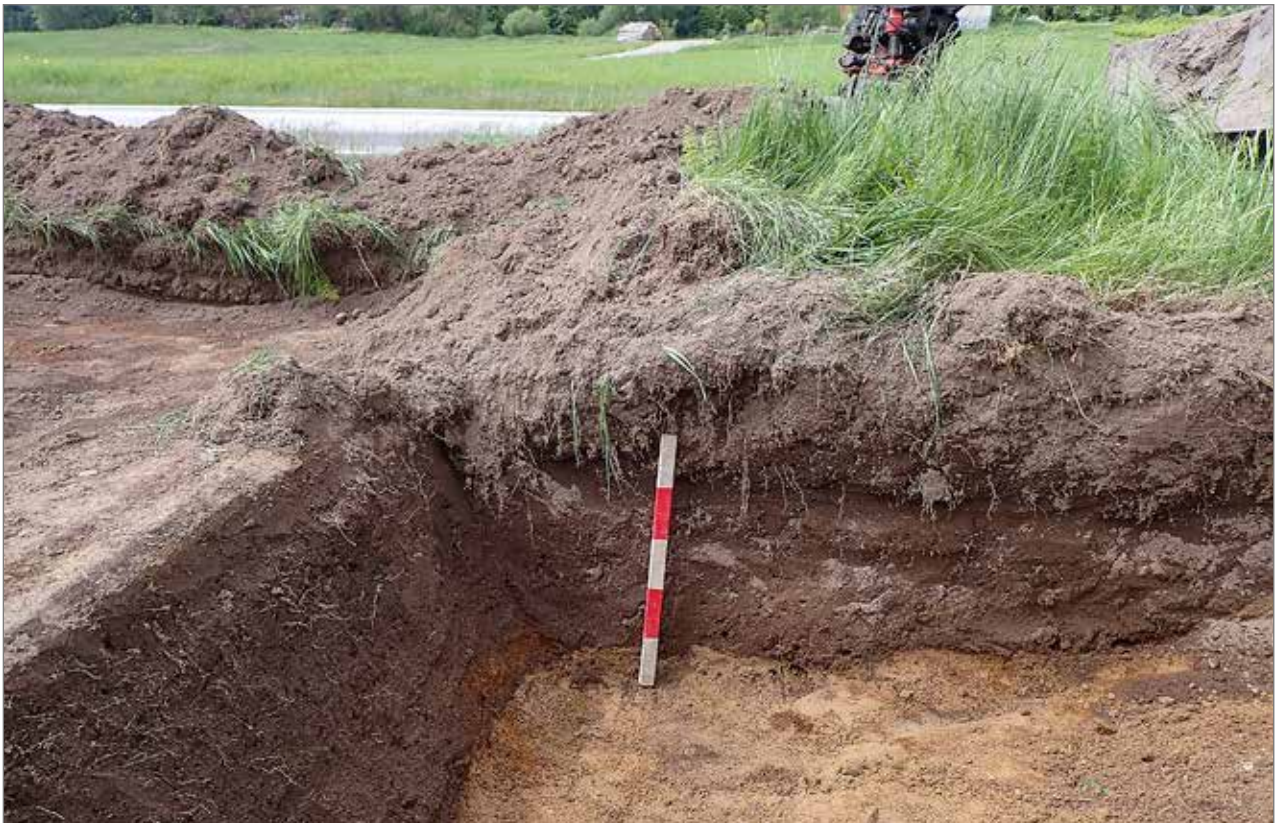
Figur 16. Genomskärning A9, äldre väg, L2019:7623. Foto från nordost. Foto Mattias Frisk, Bohusläns museum.

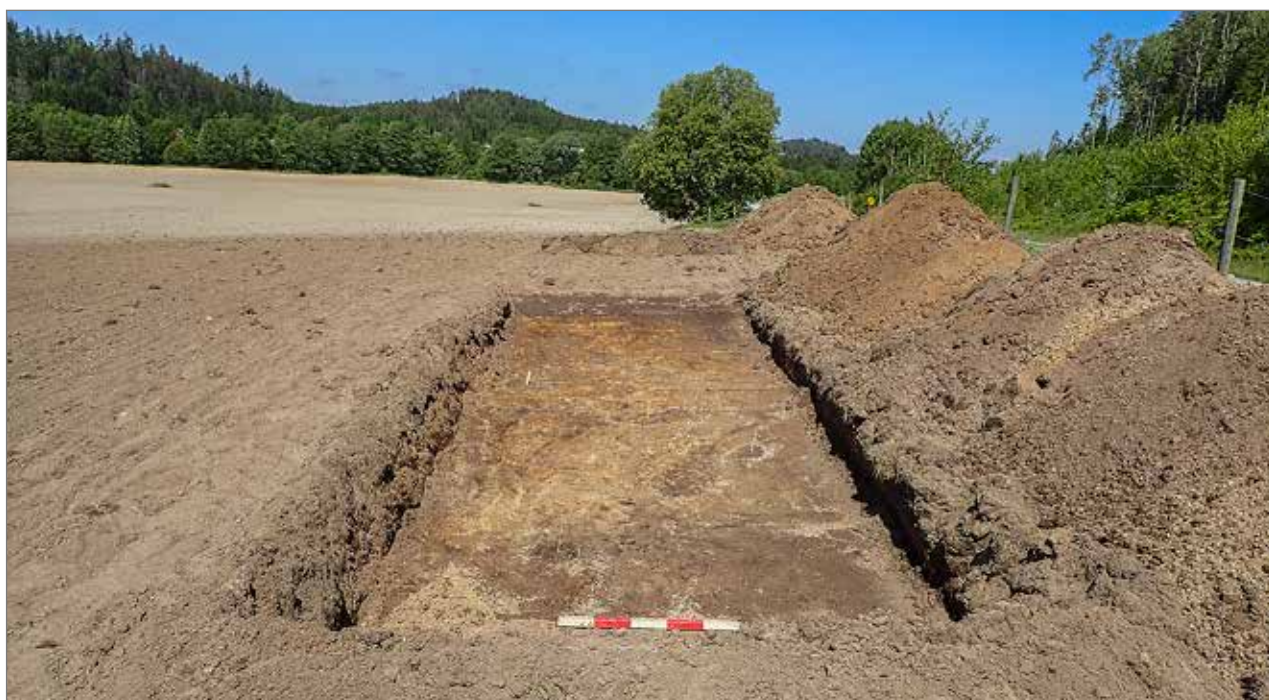
Figur 17. Översikt schakt, L2019:7620. Foto från syd. Foto Mattias Frisk, Bohusläns museum.

Inom detta undersökningsområde (figur 17) grävdes fyra schakt; mellan 7–11 meter långa, cirka 2,5 meter breda och 0,3–0,6 meter djupa (se bilaga 1). Tolv anläggningar påträffades inom detta undersökningsområde (figur 18) varav enbart tre av dess bedömdes utgöra boplatsslämningar; en grop och två stolphål (se bilaga 4). På grund av den naturliga topografin genom åsens slänter bedöms bopplatsen vara avgränsad åt väst, norr och åt syd, samt av väg 165 åt öst. Sett till resultatet från den arkeologiska utredningen kunde inga sammanhängande konstruktioner
