Skaftövraket – ett senmedeltida handelsfartyg

Rapport över arkeologisk forskningsundersökning 2006 och 2008
samt redovisning av vårdinsatser 2009

Skaftö 270

Rapport 2014: 11

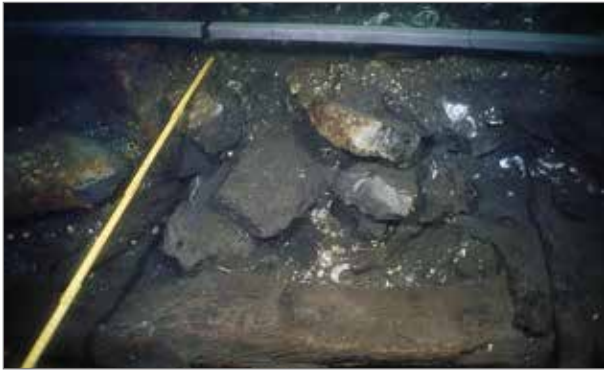
Figur 10. Metall- eller legeringstackor i den norra kanten av schakt 1 (R1 och R2). Under tackorna, i mitten av bilden, syns två fragmentariska laggstavar. Foto taget i samband med undersökningen 2006.

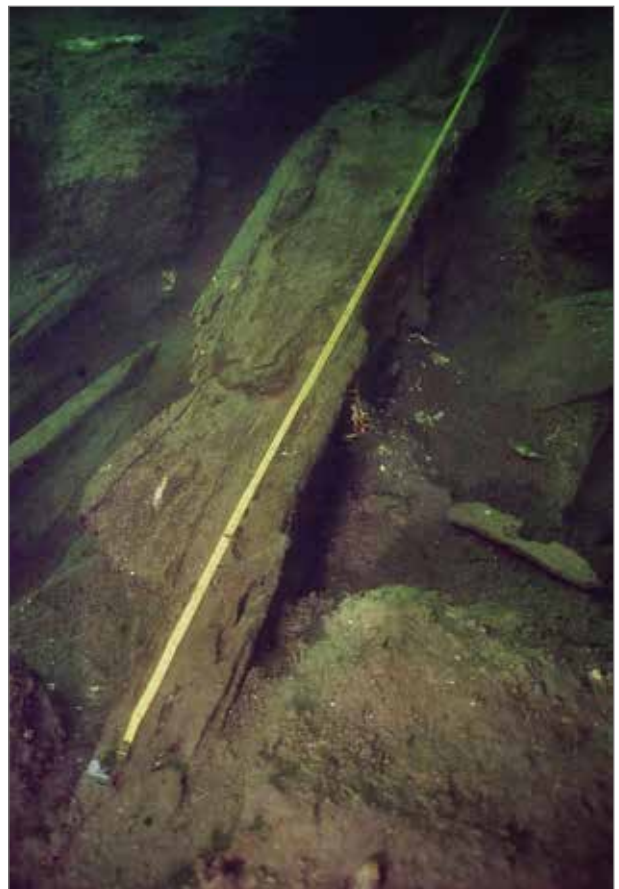
Figur 11. Den kraftigt eroderade nederdelen av förstäven. Foto taget i samband med 2006 års undersökning.

rutorna R4 och R5, delar av bordläggning, spant i form av upplångor och troligen också topptimmer, garnering och en fragmentariskt bevarad vägare. I schaktets nordvästra del, inom rutorna R1 och R2, var bordläggningen fortfarande till delar sammanhängande med tillhörande spant *in situ*. I övriga delar av schaktet var skeppskonstruktionen betydligt mera fragmentarisk. Merparten av borden och garneringsplankorna var här spjälkade i längdriktningen och alla mer eller mindre eroderade. Även förstäven var till delar kraftigt eroderad, i synnerhet vid basen. Stäven vilade plant på sin styrbordssida och kunde följas nästan sex meter åt sydväst (figur 11).

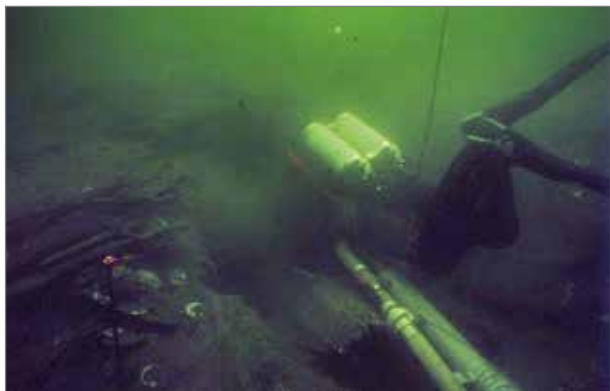
Figur 12. Slamsugning i schakt 2 hösten 2008. Ejektorsugen vilar på det delvis frilagda rodret.
Foto Staffan von Arbin, Bohusläns museum.

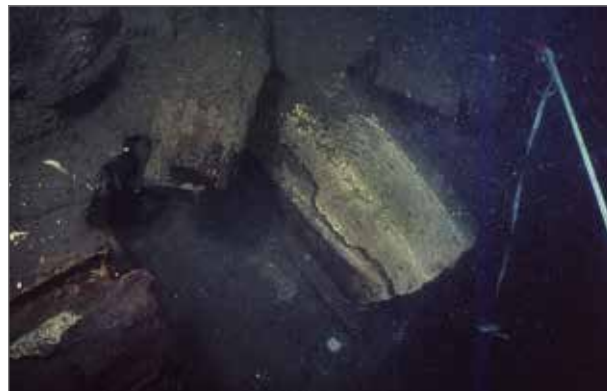
Figur 13. Kalktunnor och lösa laggstavar i schakt 2, fotograferade mot sydost. Foto från undersökningen 2008.
Foto Staffan von Arbin, Bohusläns museum.

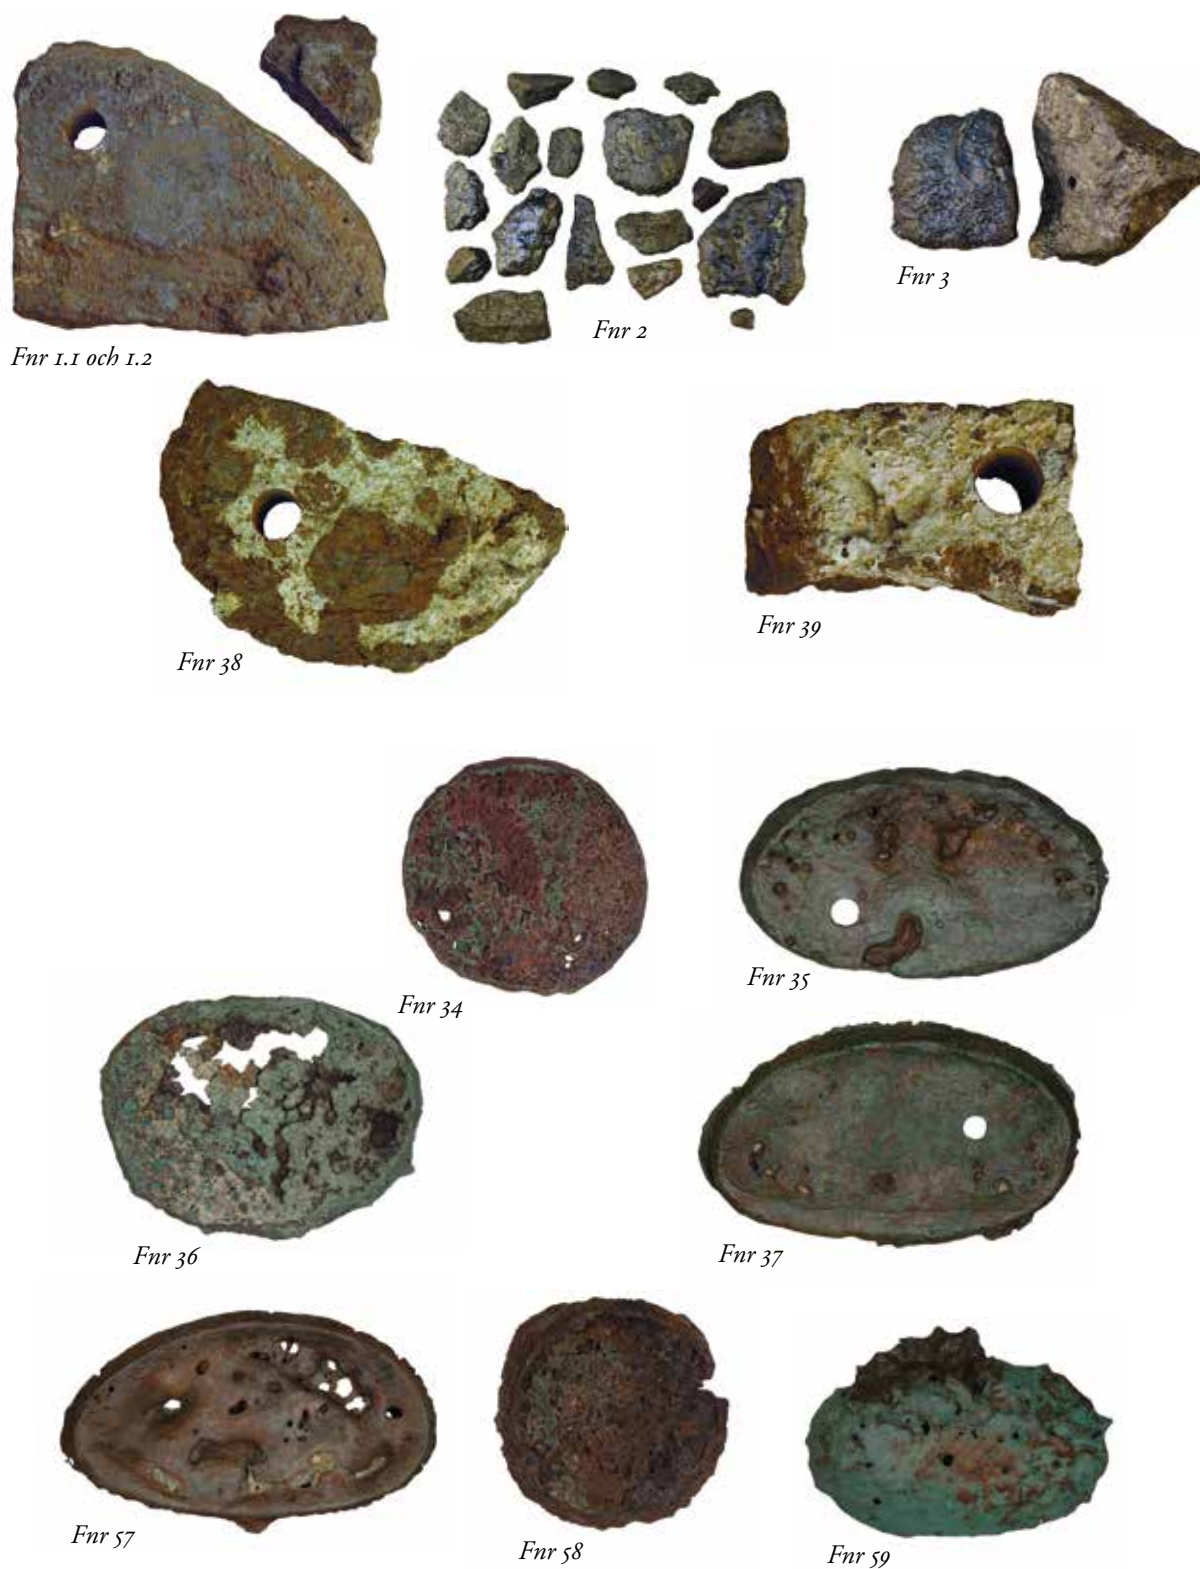
Figur 14. Huvuddelen av de upptagna metall- och legeringstackorna efter konservering. De cirkulära hålen i fynd nummer 1:1, 35, 37, 38, 39 härrör från provtagningen. Foto Ebba Phillips, Studio Västsvensk Konservering. Utan inbördes skala.

Fyndnummer 34, 35, 36, 37, 57, 58 och 59 är koppartackor som är runda eller ovala till formen medan

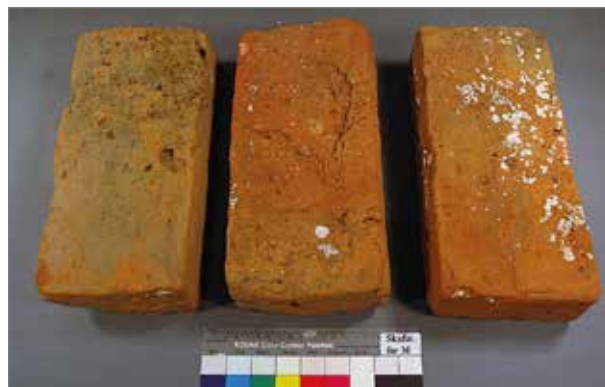
Figur 15. Murtegel (fnr 30).

Figure 15. Bricks (fnr 30).

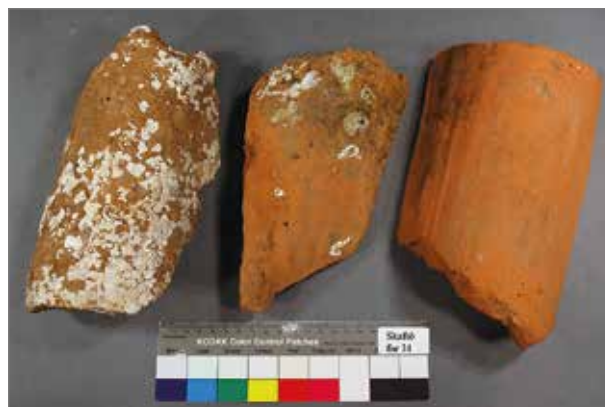
Figur 16. Delar av munk- och nunnetegel (fnr 31).

Figure 16. Fragments of monk and nun roof tiles (fnr 31).

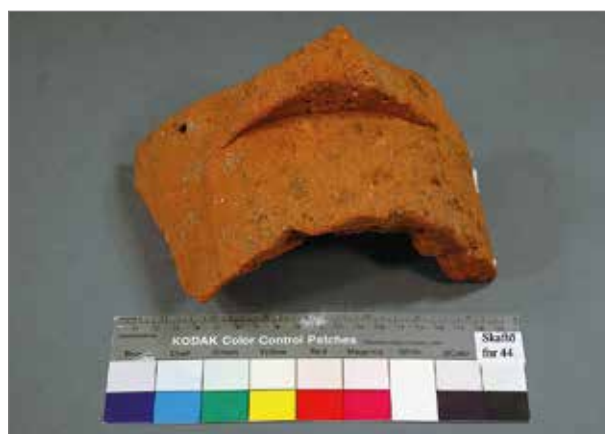
Figur 17. Del av underpanna eller »nunna« (fnr 44).

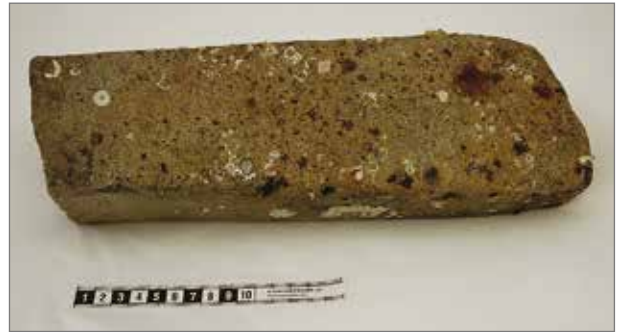
Figur 19. Sandstensbryne (fnr 33).
Foto Sigfrid Carlsson, Bohusläns museum.

Figure 19. Sandstone whetstone (fnr 33).
Photo Sigfrid Carlsson, Bohusläns museum.

Fyndet är av ljus gråbeige sandsten, relativt finkornig och väl sorterad, utan en påfallande halt av vare sig grövre eller finare korn. Kalk tycks inte finnas i någon större utsträckning, genomsläppligheten är relativt låg vilket tyder på god kompaktering av sandstenen.

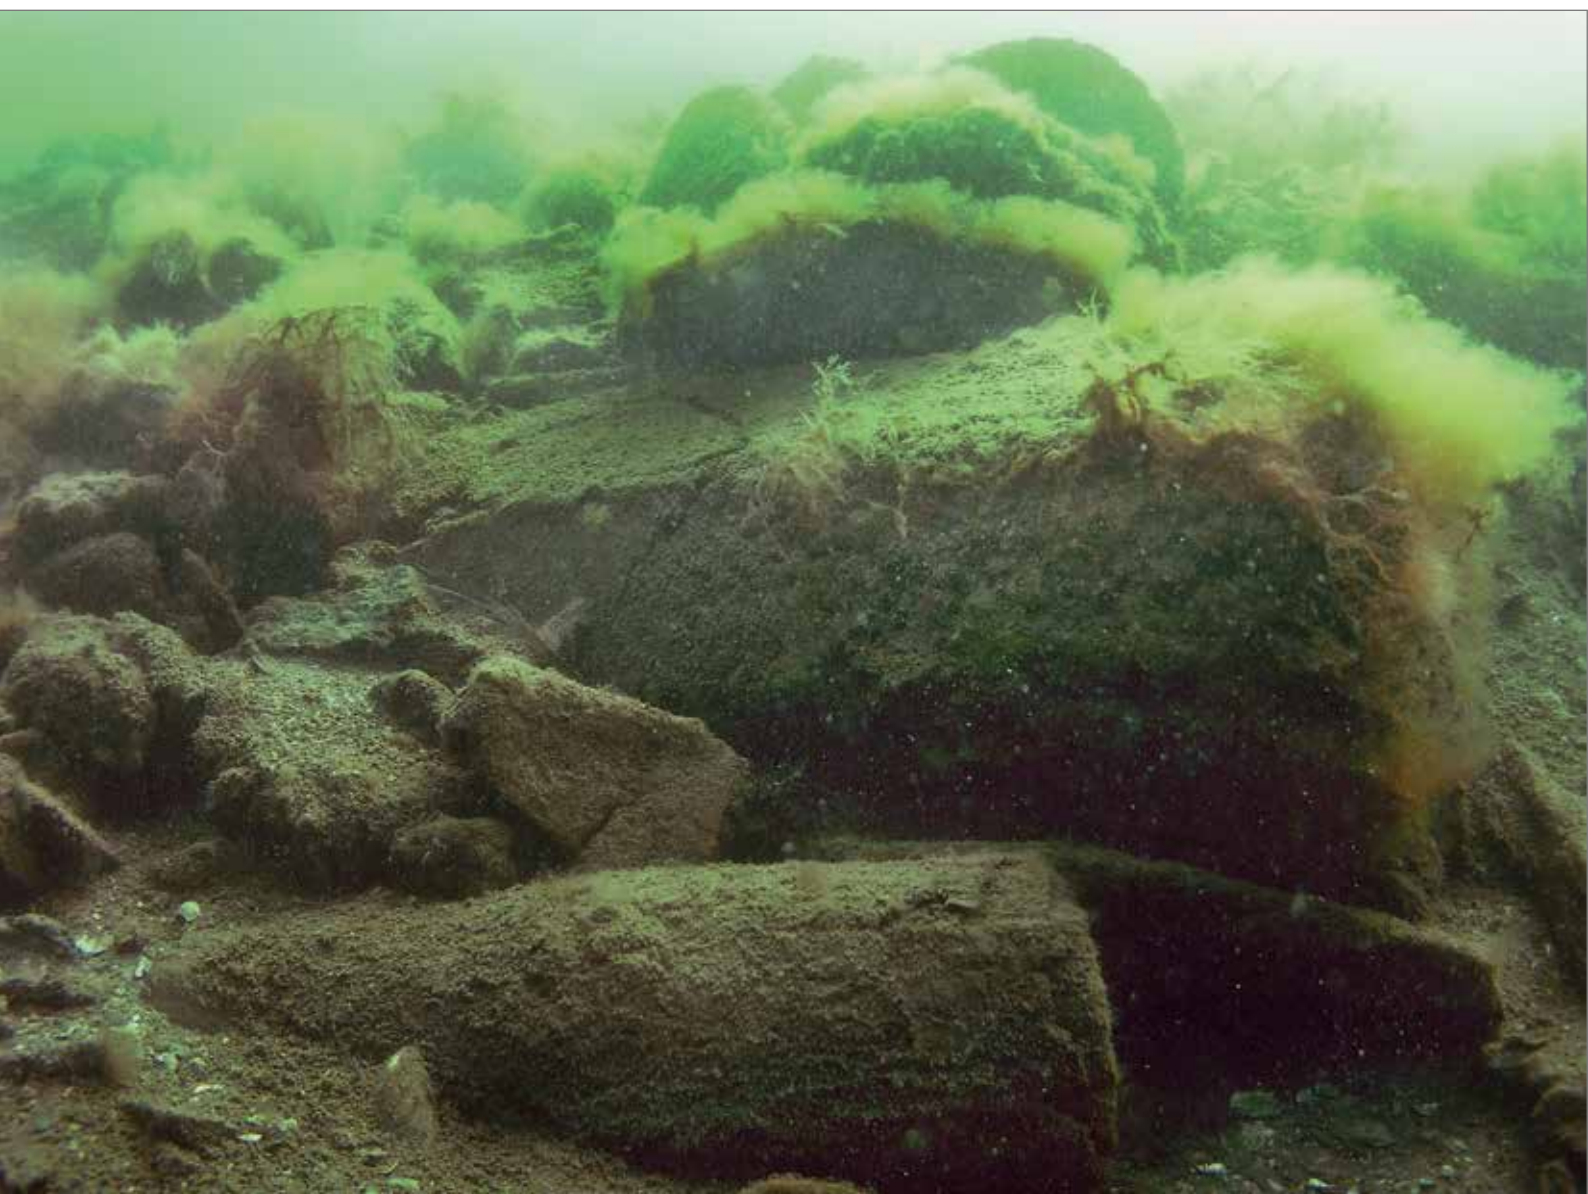
Figure 21. On the left: One of the many lime barrels where the barrel has degraded while the content has remained more or less intact. In the foreground is a rough round log with its bark partially preserved. It was probably intended as firewood.

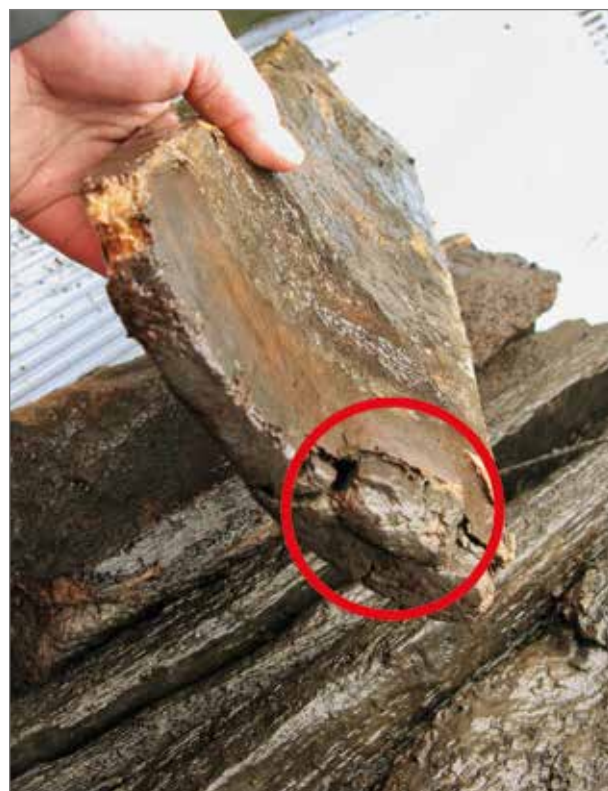
Figur 22. Laggstav till kalktunna med kvarstående träkil, påträffad i schakt 2 år 2008.

Figure 22. Barrel stave from a lime barrel with a wooden wedge in place, found during the 2008 excavation.

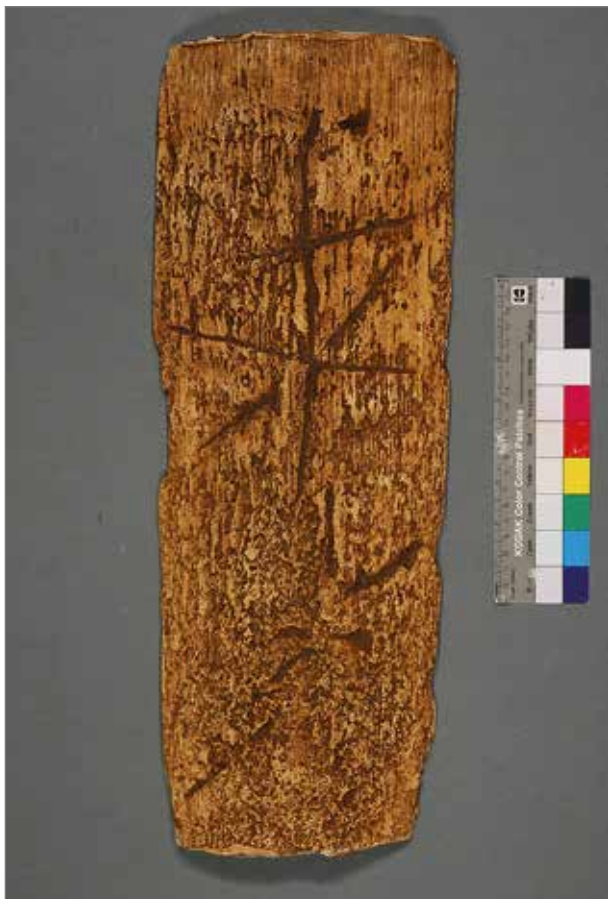
Figur 23. Gipsavgjutning av förmodat bomärke på laggstav (fnr 51). Foto Ebba Phillips, Studio Västsvensk Konservering.

Figure 23. Plaster cast of presumably a house mark on a barrel stave (fnr 51).

bomärken i träets yta. Möjliga spår efter inskriptioner fanns på ytterligare två laggstavar, fynd nummer 53:1 och 53:3, men dessa är betydligt mera osäkra. För att få de förmodade bomärkena att framträda tydligare gjorde Studio Västsvensk Konservering en avgjutning med silikongummi. I silikonformen gjordes sedan en gipsavgjutning, vilken infärgades med akrylfärg för att erhålla bättre kontrastverkan. På fynd nummer 51 (figur 23) består inskriptionen av en lodrät huvudstav med en vågrät bistav över dess övre del, vilka bildar ett kors. Över huvudstavens nedre del finns två snedställda bistavar vilka tillsammans bildar ett kryss. Inskriptionen på fynd nummer 52 (figur 24) har formen av två snedställda stavar, vilka bildar formen av en vinkel (»sparre«). Båda inskriptionerna har paralleller i bomärkeslitteraturen och det råder därför knappast något tvivel om att de verkligen utgör bomärken. Det är troligt att de utgjort antingen köpmännens eller handelshusens märkning av kalktunnorna. Detta innebär i så fall att

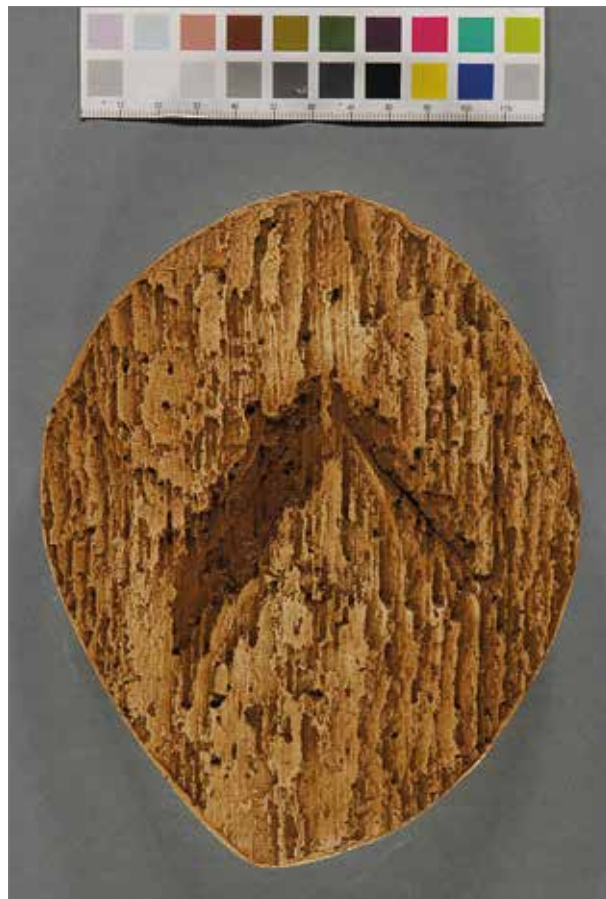
Figur 24. Gipsavgjutning av förmodat bomärke på laggstav (fnr 52). Foto Ebba Phillips, Studio Västsvensk Konservering.

Figure 24. Plaster cast of presumably a house mark on a barrel stave (fnr 52).

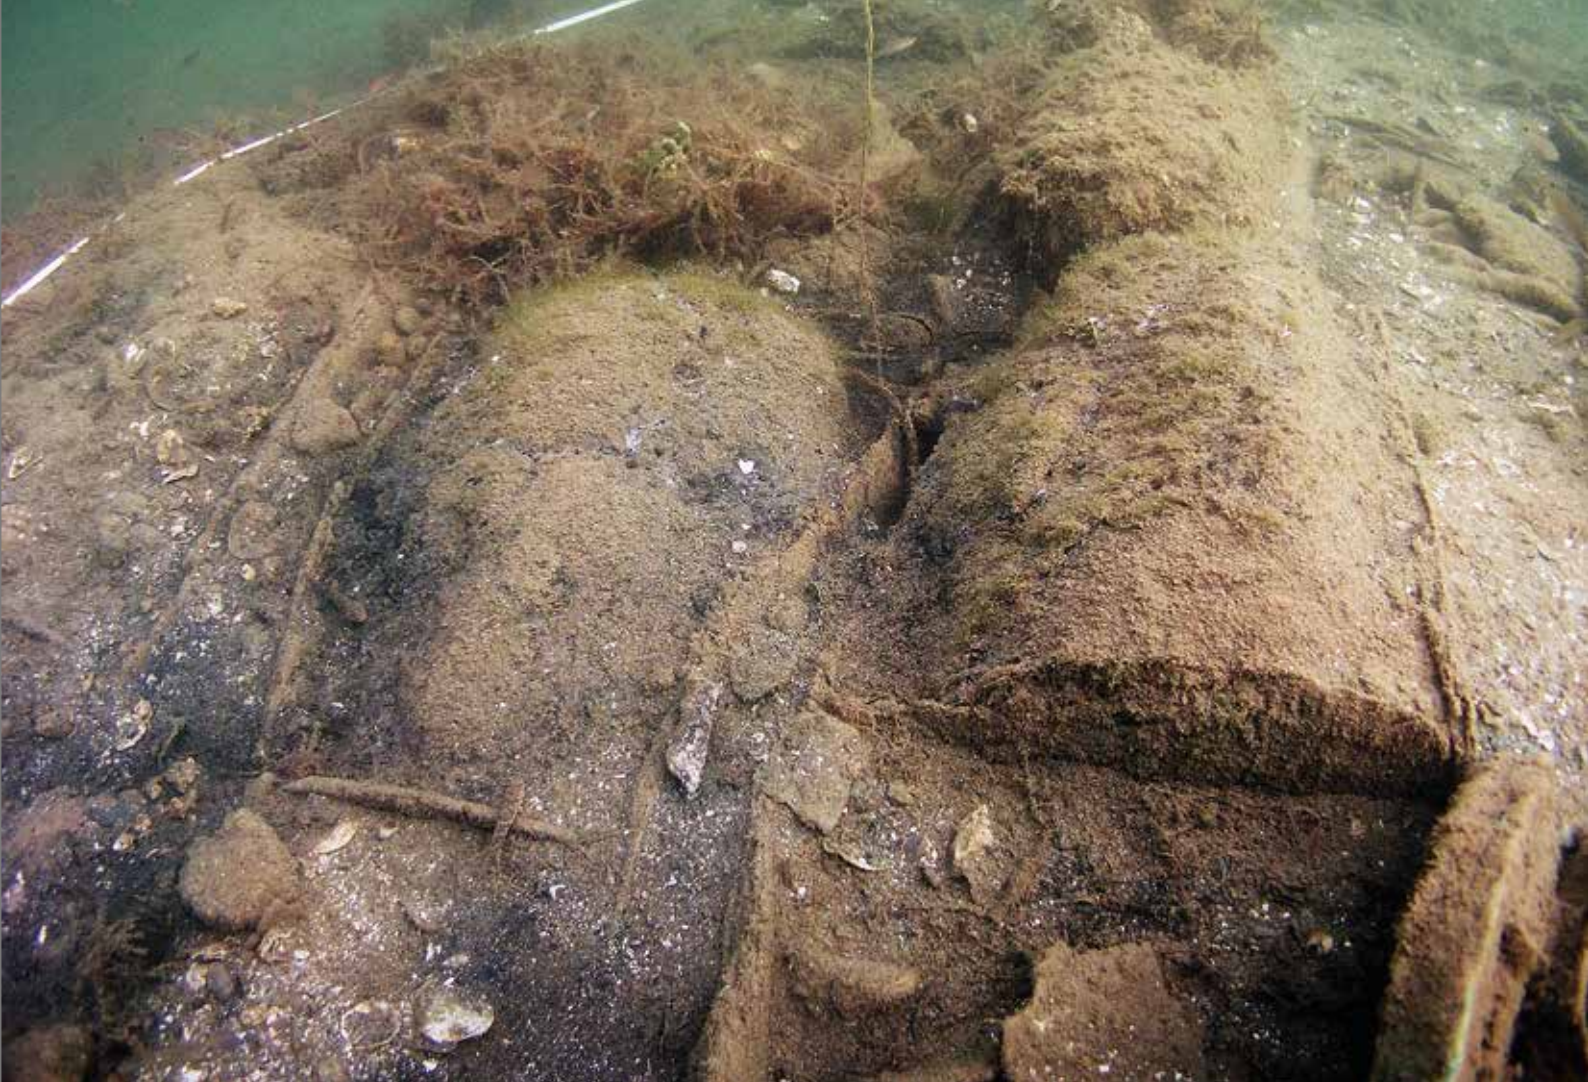
Figur 25. Två exponerade tjærtunnor («Tunna väst» och «Tunna öst»), fotograferade vid efterundersökningen år 2005. Ytterligare en tunna kan anas till vänster i bild. Bakom «Tunna öst» syns en nedbruten kalktunna. Fotot är taget mot nordost, det vill säga i riktning akterut. Foto Jens Lindström, Bohusläns museum.

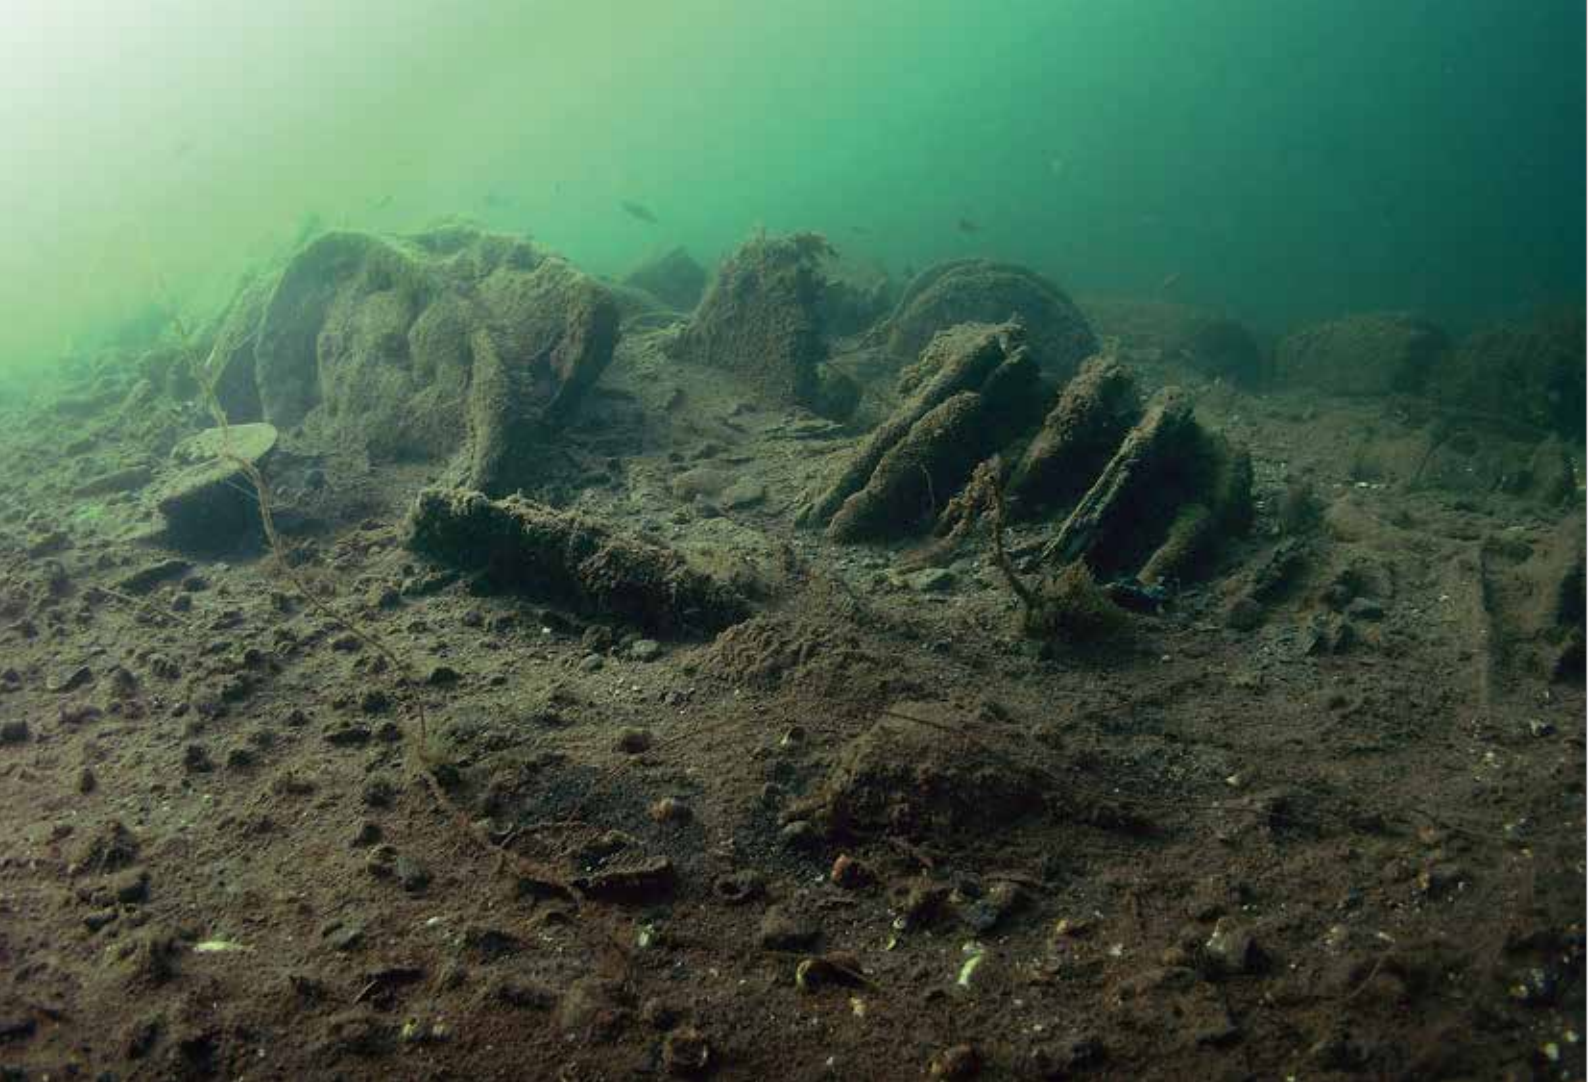
Figur 26. Den större av de två kopparkoncentrationerna mot sydväst. Foto från efterundersökningen 2005. Foto Jens Lindström, Bohusläns museum.

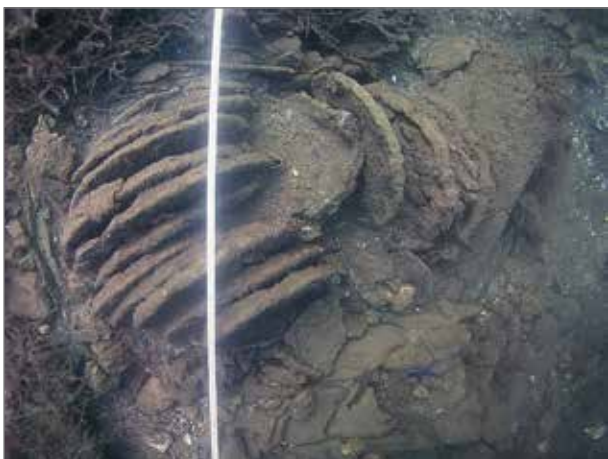
Figur 27. Den mindre, västliga koncentrationen av koppartackor, fotograferad mot sydväst. Foto från efterundersökningen 2005. Foto Jens Lindström, Bohusläns museum.

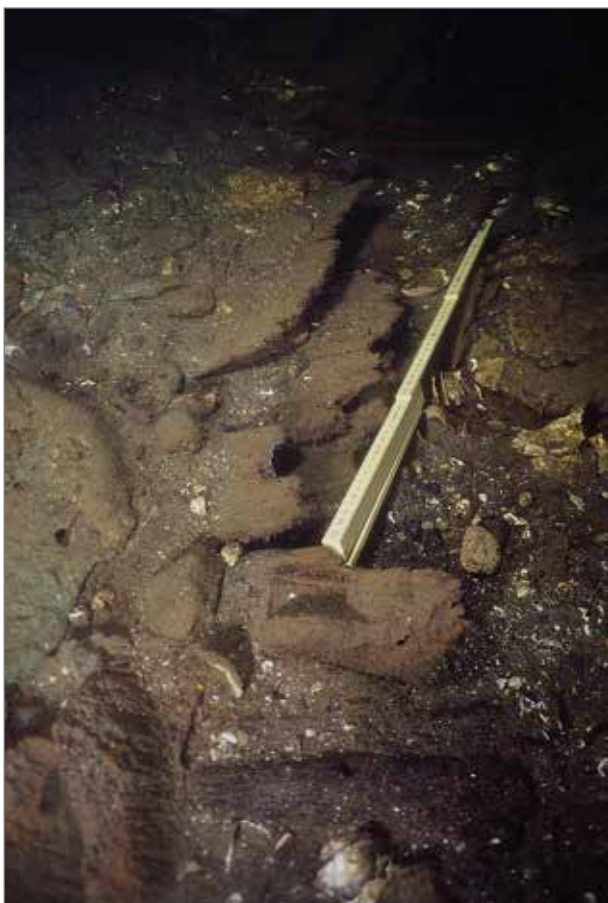
Figur 28. Furubräder i anslutning till den större kopparkoncentrationen fotograferade i samband med skyddstäckningen 2009. Foto Staffan von Arbin, Bohusläns museum.

Figure 28. Pine boards close to the large copper concentration photographed in connection with in situ measures in 2009. Photo Staffan von Arbin, Bohusläns museum.

tackorna bara varit löst travade, förblir en öppen fråga. I anslutning till den största koncentrationen koppartackor har ett flertal klena bräder observerats (figur 28). En vedartsanalys av ett prov från en av bräderna, vilken utfördes av Vedlab, visar att träslaget är furu (bilaga 16). Virket är frodvuxet, vilket betyder att det har vuxit snabbt med breda årsringar som följd. Mot bakgrund av analysresultatet förefaller det inte troligt att bräderna utgjort en del av fartygets last. Troligare rör det sig om någon form av emballage, och i så fall mest sannolikt kopplat till transporten och hanteringen av koppartackorna.

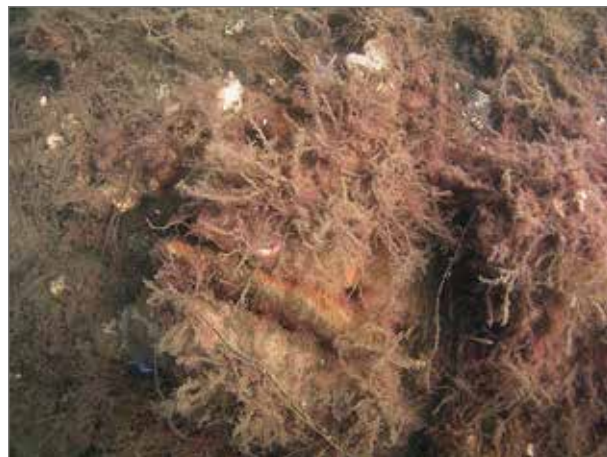
Figur 29. Den östra koncentrationen av metall- eller legerings-tackor. Foto från efterundersökningen år 2005. Foto Jens Lindström, Bohusläns museum.

Figure 29. The eastern concentration of metal or alloy ingots. Photo from the 2005 investigation. Photo Jens Lindström, Bohusläns museum.

Den andra typen av tackor förefaller också att ligga samlade i någorlunda tydligt avgränsade koncentrationer. Innan 2006 års undersökning var två sådana koncentrationer kända: den ena i botten av fartyget, akter om midskepps (figur 29), och den andra omedel-

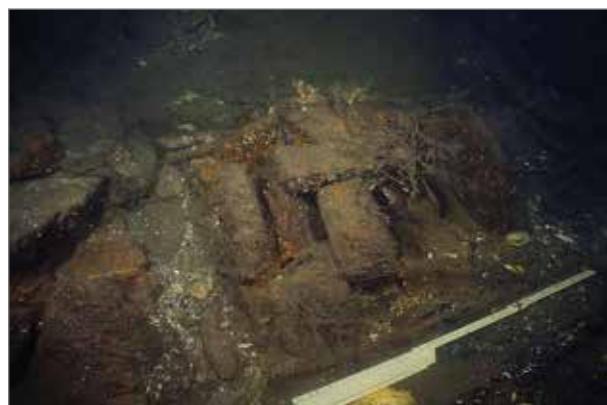
Figur 30. Den västra koncentrationen tackor, fotograferade mot söder. Foto taget i samband med vårdinsatsen 2009. Foto Staffan von Arbin, Bohusläns museum.

Figure 30. The western concentration of ingots, photographed facing south. The photo was taken during the in situ-protection in 2009. Photo Staffan von Arbin, Bohusläns museum.

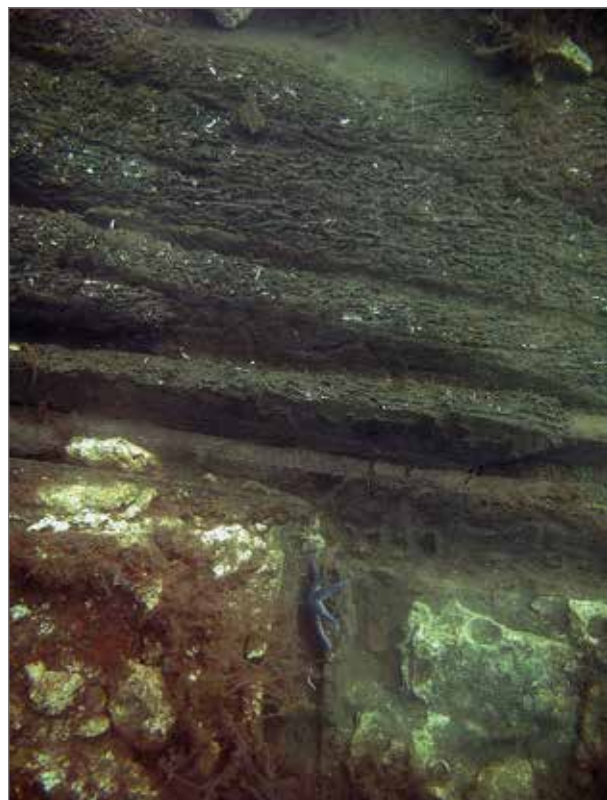
Figur 31. En del av virkeslasten i provgröp 1, vilken grävdes under efterundersökningen 2005. Fotot är taget mot öster. Hitom virkeslasten syns två nedbrutna kalktunnor. Foto Jens Lindström, Bohusläns museum.

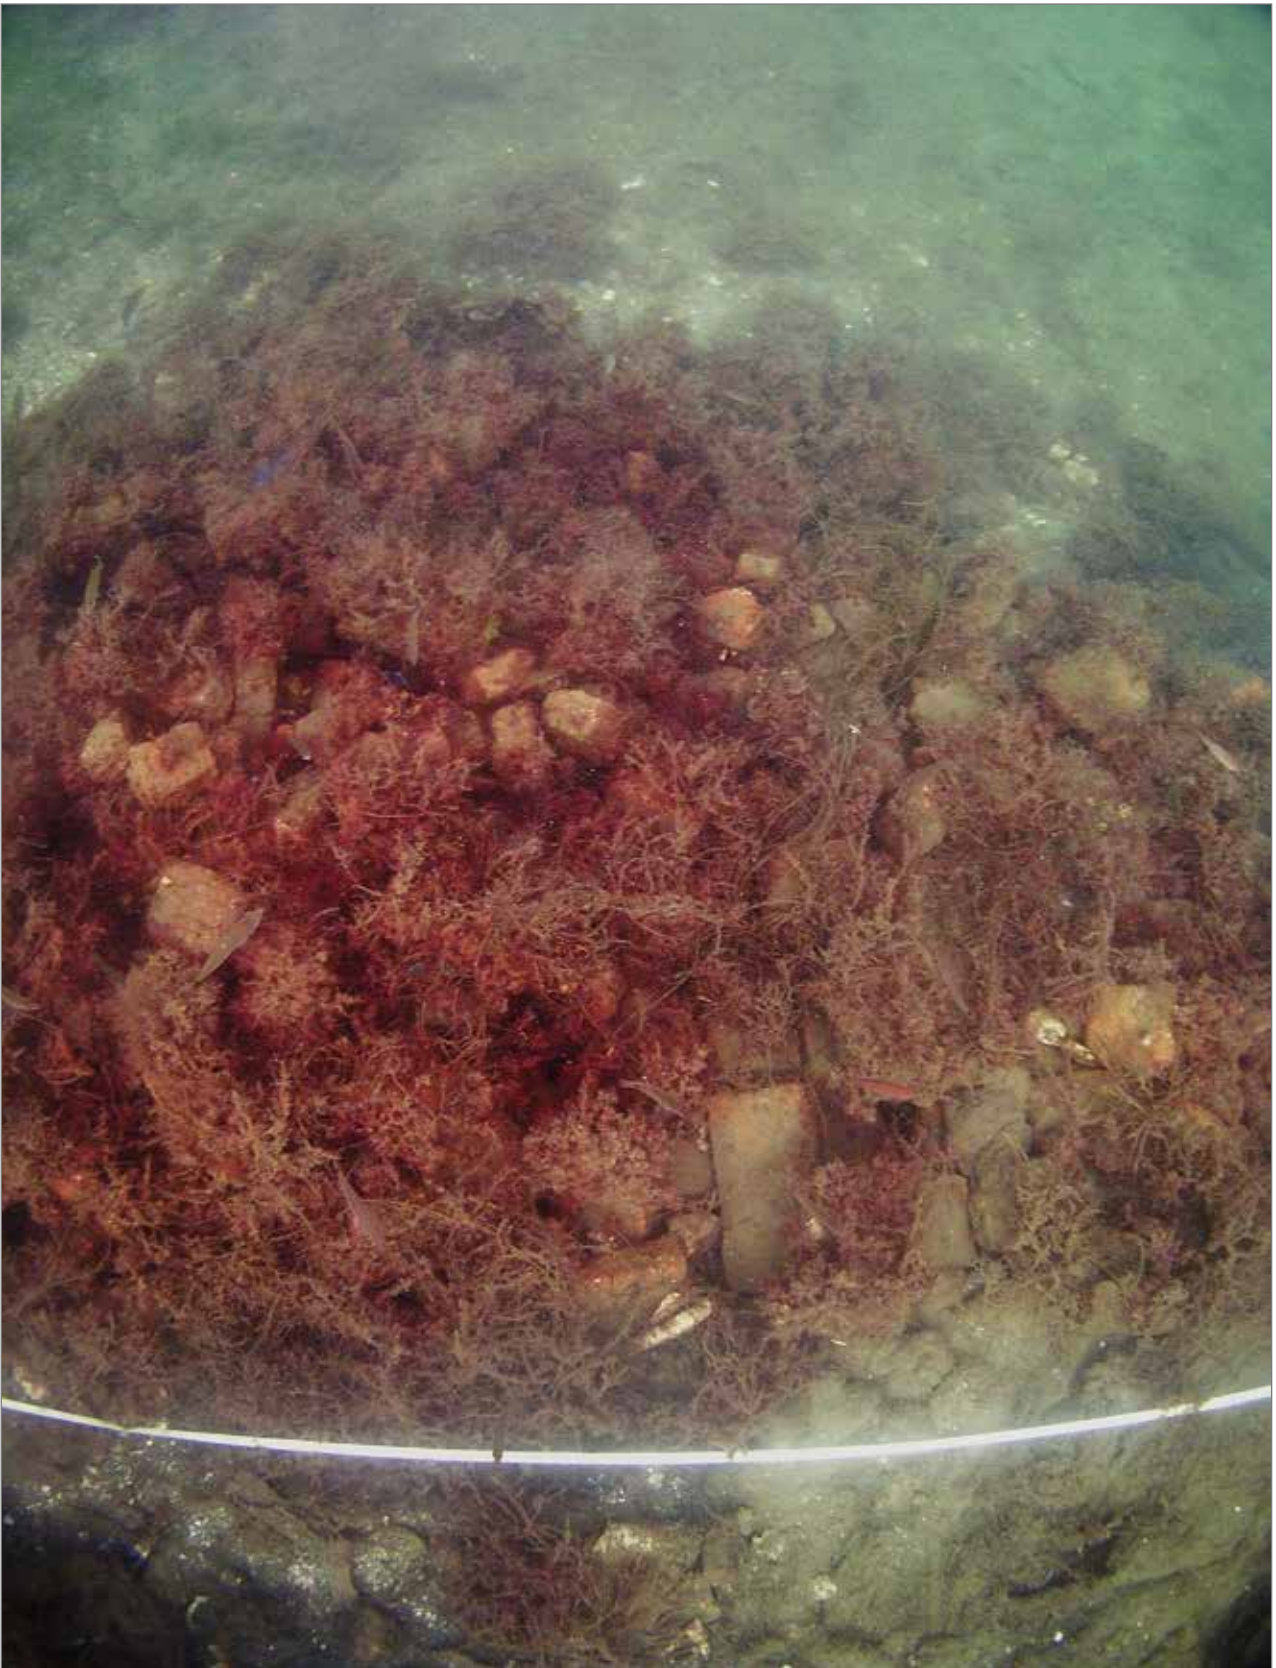
Figur 32. Tegelhögen mot nordväst. Foto taget vid efterundersökningen 2005. Foto Jens Lindström, Bohusläns museum.

*Figure 32. Tile assemblage facing north-west. Photographed during the 2005 investigation.
Photo Foto Jens Lindström, Bohusläns museum.*

Teglet ligger som nämnts väl samlat i en större koncentration i den nordvästra delen av fartygslämningen, det vill säga akter om midskepps (figur 32). Av lokaliseringen att döma kan man få intrycket av att teglet ursprungligen legat staplat uppe på däck. Även om detta inte behöver ha varit fallet står det klart att tegellasten ursprungligen måste ha varit stuvad högt upp i skrovet. Merparten av teglet utgörs av murtegel, men som framgått finns även exempel på munk- och nunnetegel. Allt tegel är som tidigare nämnts framställt av rödbrännande lera. Dokumenterade murtegel har dimensionerna 29–29,8 × 13,5–14,5 × 7,3–8 centimeter och har en styckevikt på runt 5 kilo i torrt tillstånd. Dessa dimensioner faller inom eller ligger nära det storleksintervall som brukar känneteckna medeltida tegel. De mindre storleksvariationer som dokumenterats i materialet är minst lika troligt ett resultat av naturlig krympning som att hänföra

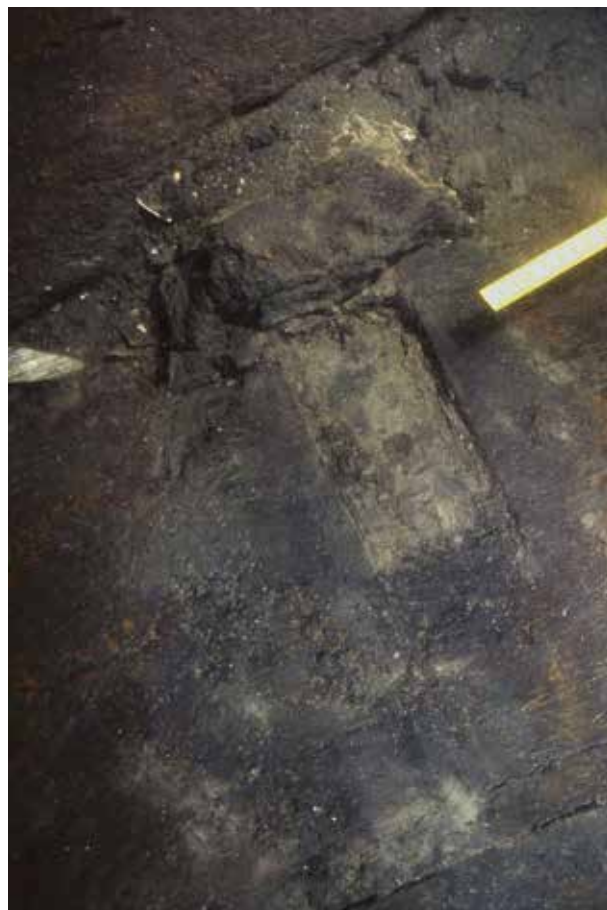
Figur 35. Den delvis bevarade rormaljan, fotograferad vid undersökningen 2008.

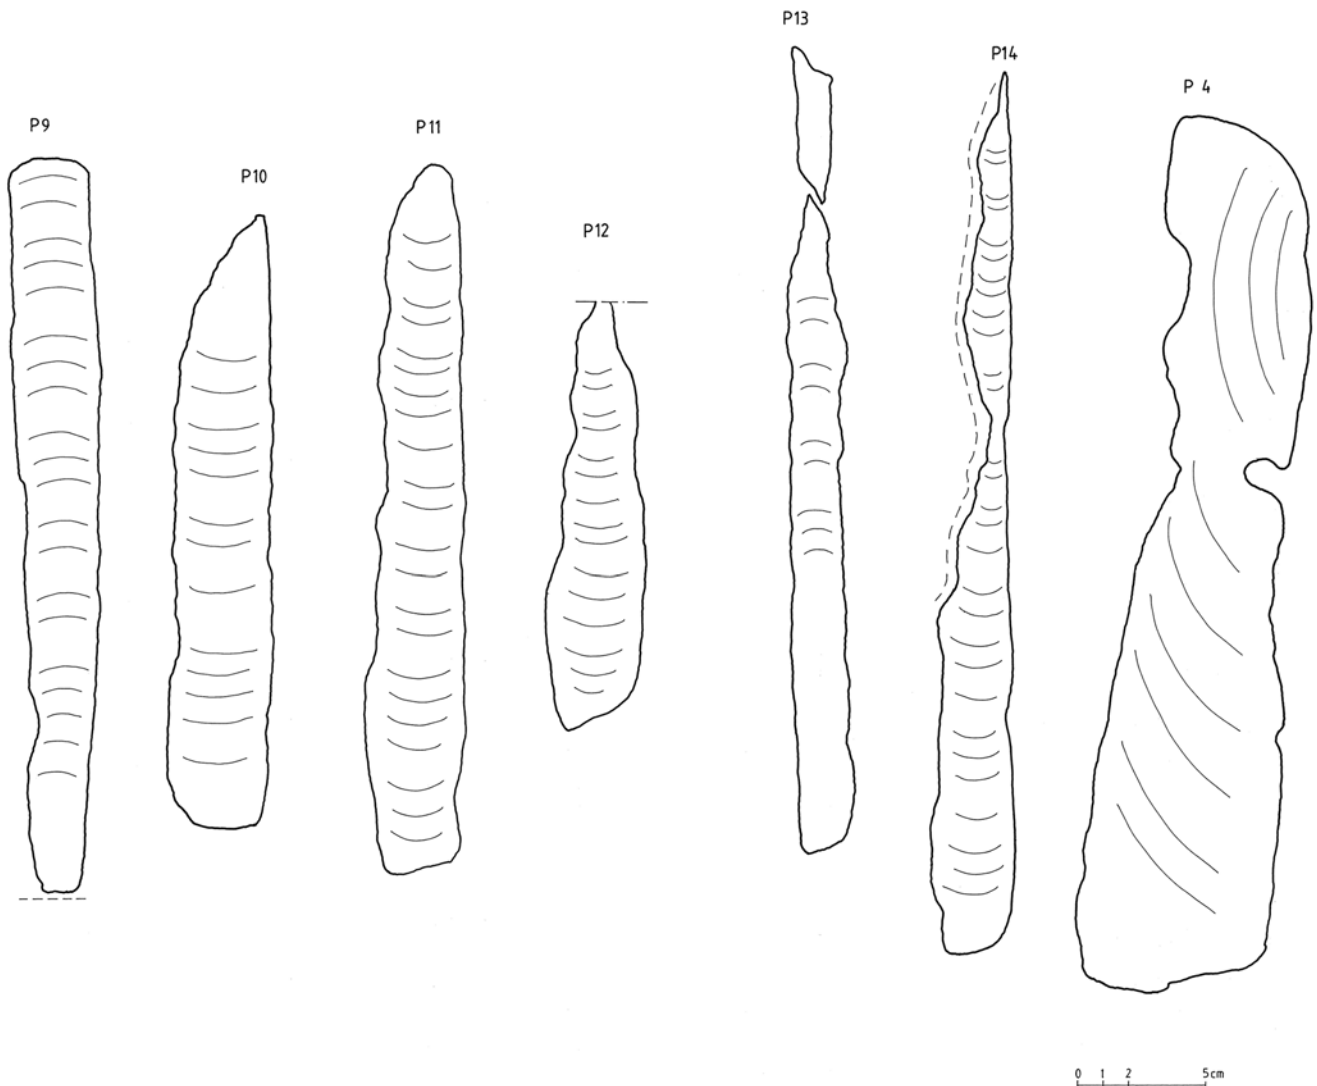
Figur 36. Profiler på insamlade dendroprover. P9–13 utgör prover från bordläggning medan provet P14 härrör från innergarneringen och P4 från vad som tolkats som en vägare. Observera att årsringarna endast är schematiskt markerade för att illustrera hur timren tagits ut ur stocken. Renritning Anette Olsson, Bohusläns museum.

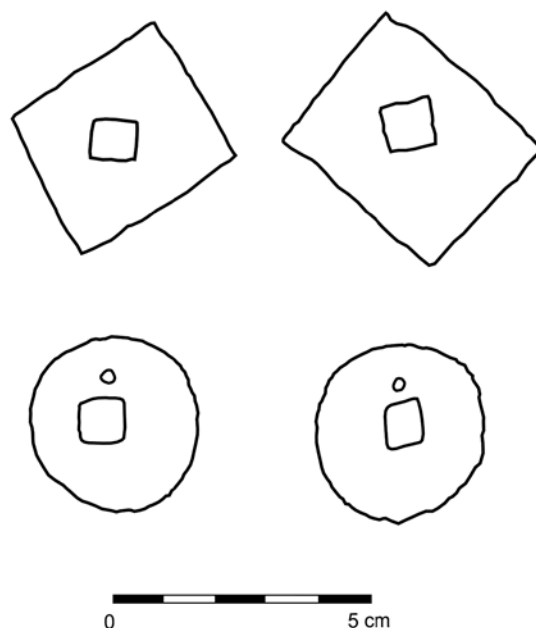
Figur 37. Exempel på klinkbrickor och klinknagelhuvuden. Notera avtrycken efter de i texten omnämnda »piggarna« på huvudenas undersida. Renritning Delia Ní Chiobháin Enqvist, Bohusläns museum.

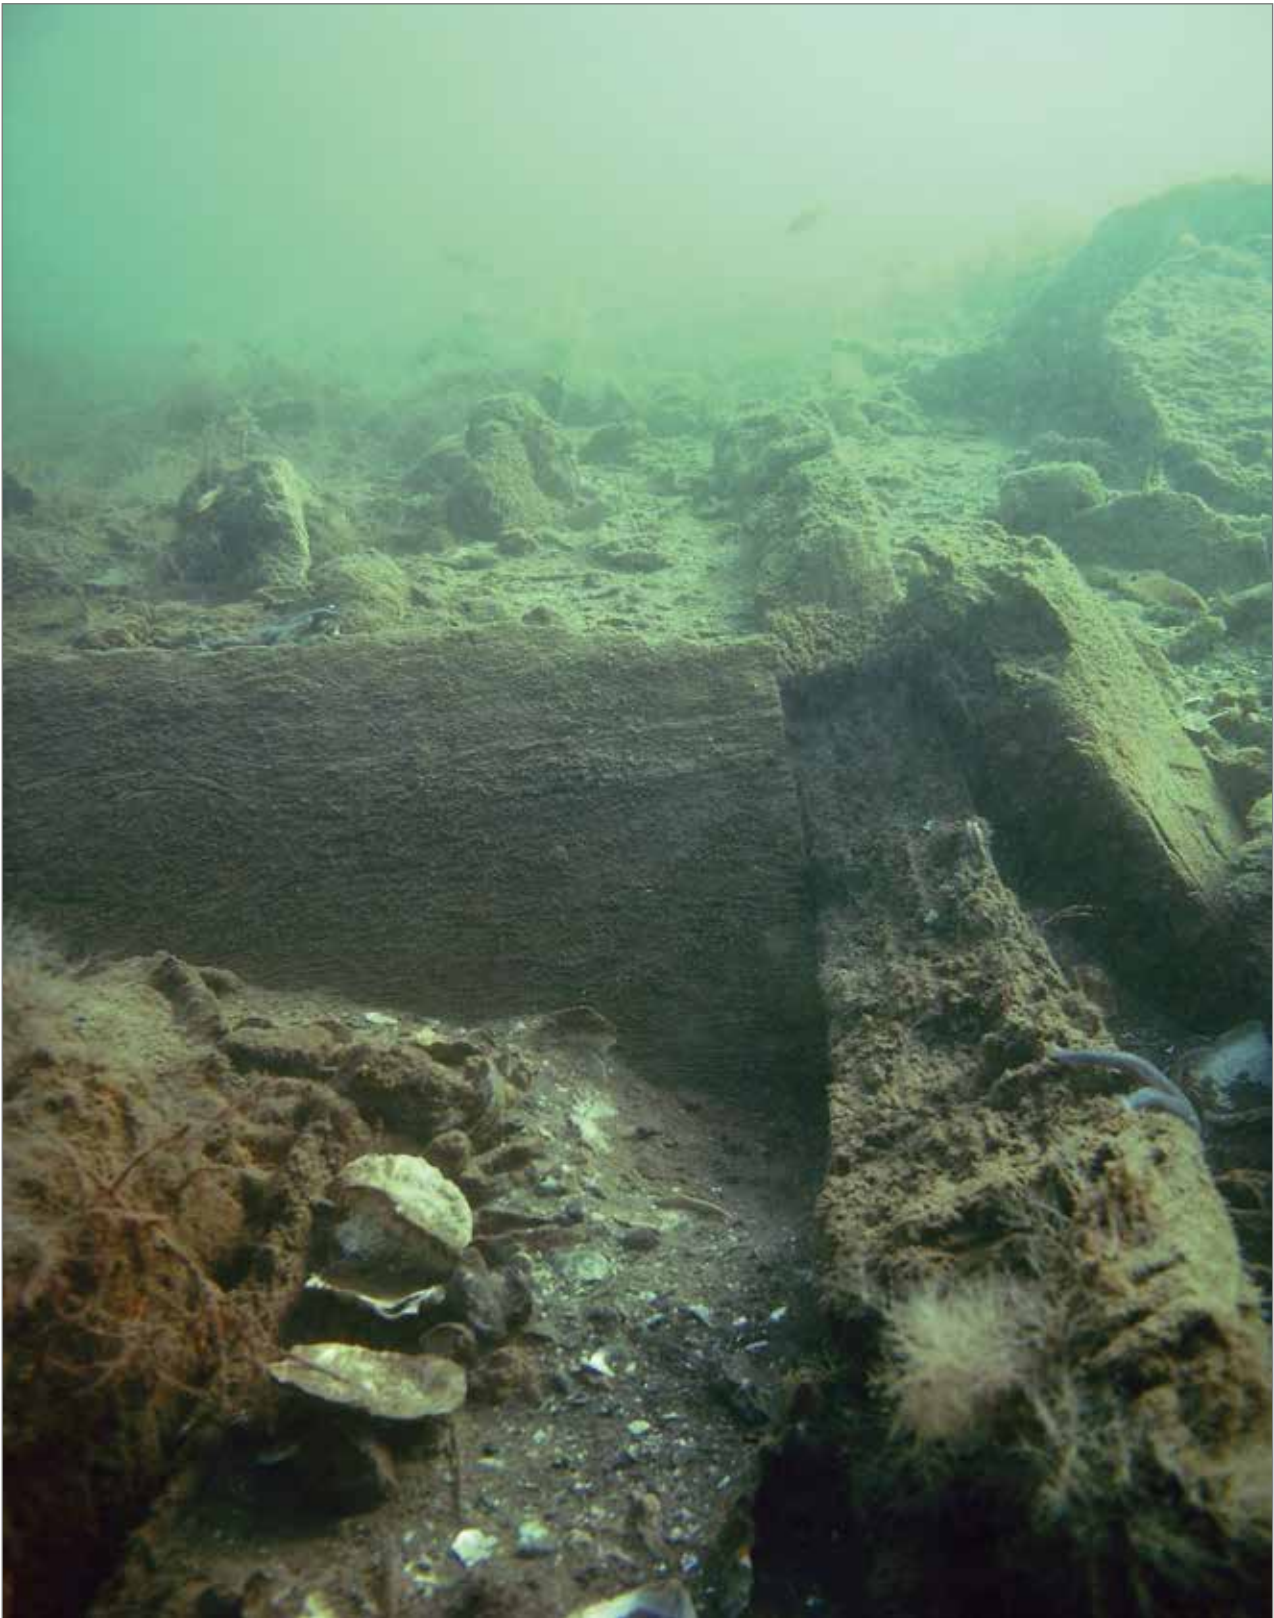
*Figur 38. Förmodad däcksplanka samt eroderat knä in situ, fotograferade mot sydost. Foto taget i oktober 2004.
Foto Jens Lindström, Bohusläns museum.*

Av exponerade intimmer i fartygslämningen är ett antal synnerligen grova balkar de kanske mest iögonfallande. Balkarna, som är fyra till antalet, är runt 30 centimeter breda och 30–50 centimeter tjocka. De är distribuerade med ojämnt intervall utmed fartygets längskeppslinje på ett avstånd av mellan cirka 3,5 och 4 meter från kölen. Ovanpå dessa balkar ser det ut att vila klenare balkar, vilka mäter mellan 11 och 16,5 centimeter i bredd och 20–30 centimeter i tjocklek. På dessa balkar står slutligen vad som har tolkats som stående knän, vilka är fixerade till skrovet med tränaglar. Knäna är i nuvarande skick 10, 12, 15 respektive 17 centimeter breda. Samtliga är kraftigt eroderade i ytan och har därför förlorat sin ursprungliga svängda form. På ett par av timren kan man dock fortfarande se en tendens till kurvatur (figur 38).

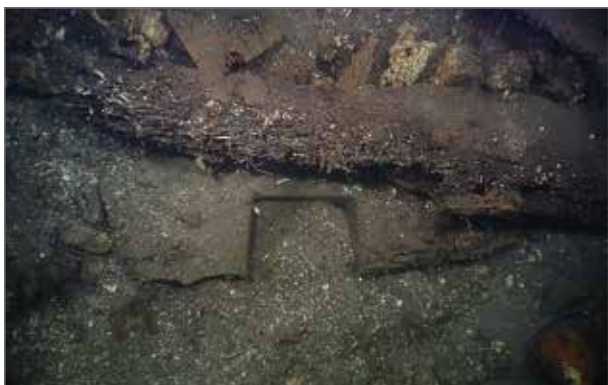
Figur 40. »Foder« med urtag för genomgående tvärbalk in situ (fnr 50). Foto mot sydost taget vid undersökningen 2008. Foto Staffan von Arbin, Bohusläns museum.

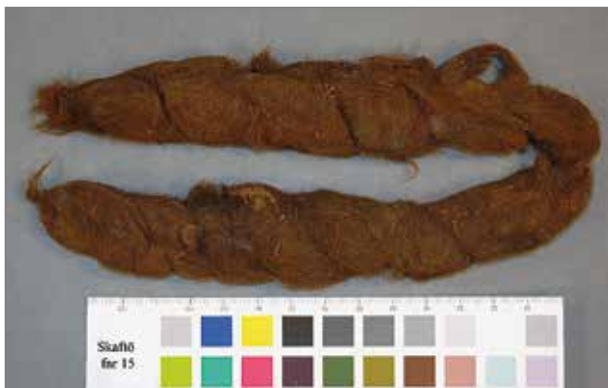
Figur 42. Fragment av tvinnat djurhårsväv från bordläggningen (fnr 15).

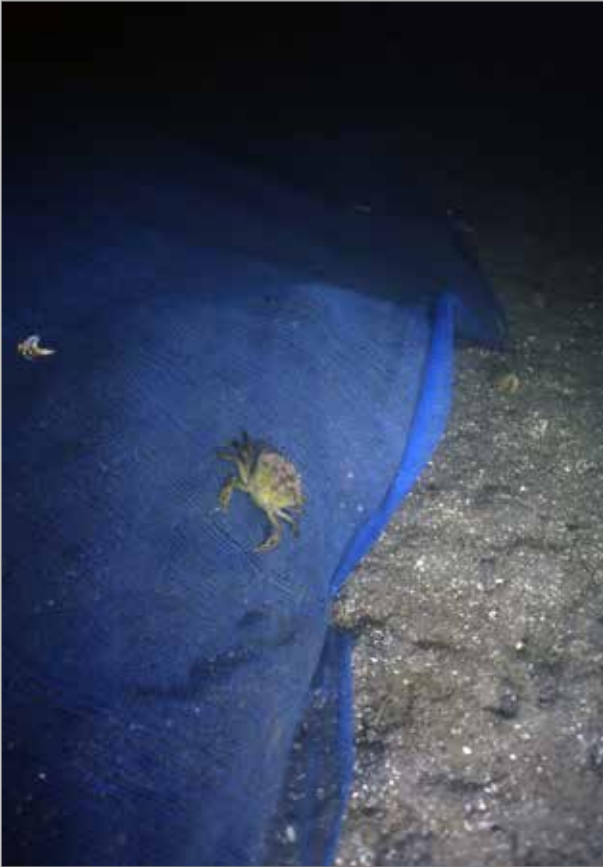
Figur 1. Det på prov utlagda ställningsnätet, fotograferat i samband med utläggningen i oktober 2008. Foto Staffan von Arbin, Bohusläns museum.
