Skaftövraket – ett senmedeltida handelsfartyg

Rapport över arkeologisk forskningsundersökning 2006 och 2008
samt redovisning av vårdinsatser 2009

Skaftö 270

Rapport 2014: 11

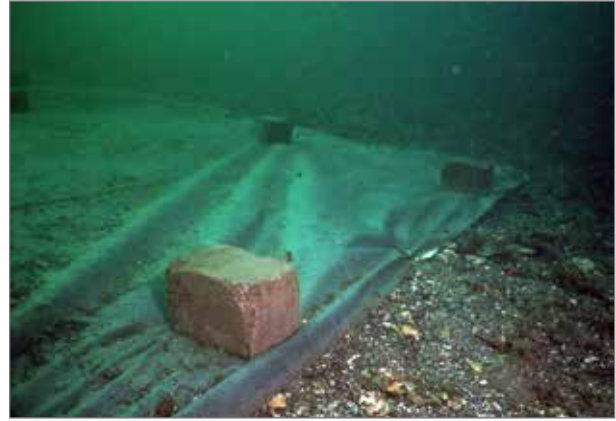
Figur 2. Sydvästra hörnet av skyddstäckningen. Fotot taget i samband med etableringen av erosionskyddet i november 2009. Foto Staffan von Arbin, Bohusläns museum.

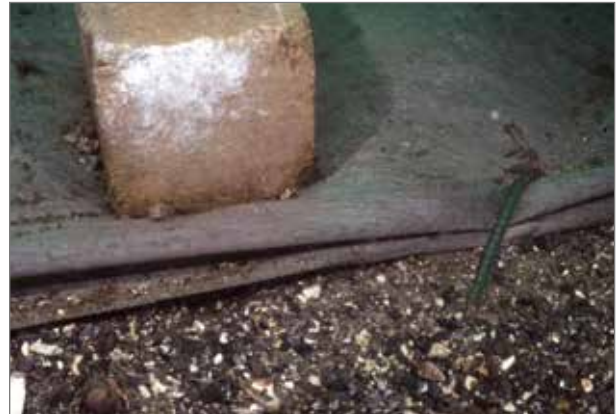
Figur 3. Detaljbild av fiberduk, viktsten och förankringsjärn. Foto från etableringen av skyddet i november 2009. Foto Staffan von Arbin, Bohusläns museum.

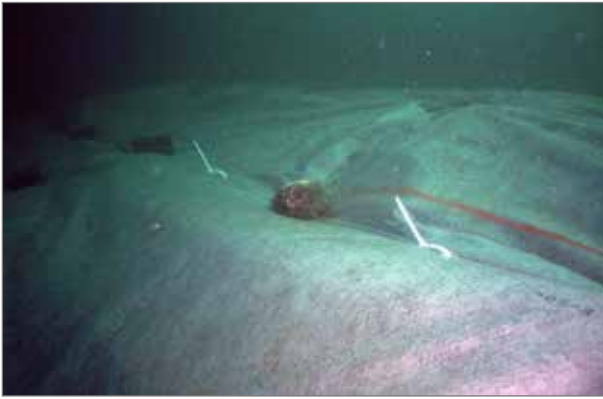
Figur 4. Skarven mellan de två våderna fiberduk »syddes« ihop med hjälp av buntband. Foto taget i november 2009. Foto Staffan von Arbin, Bohusläns museum.

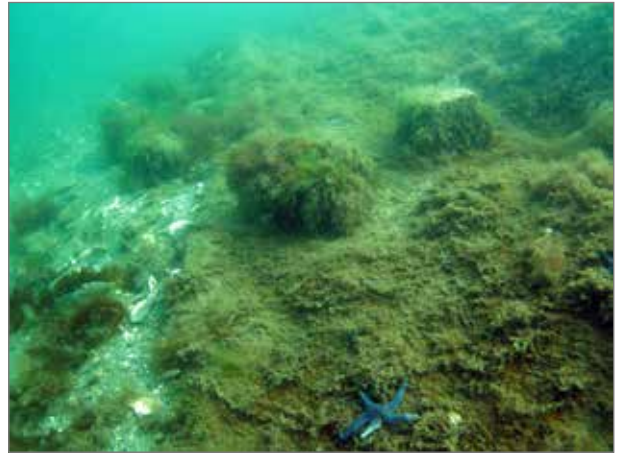
Figur 6. Vid återbesöket i maj 2011 var både fiberduk och viktstenar kraftigt överväxta med alger. Fotot visar den nordvästra långsidan av fartyglämningen. Foto Staffan von Arbin, Bohusläns museum.

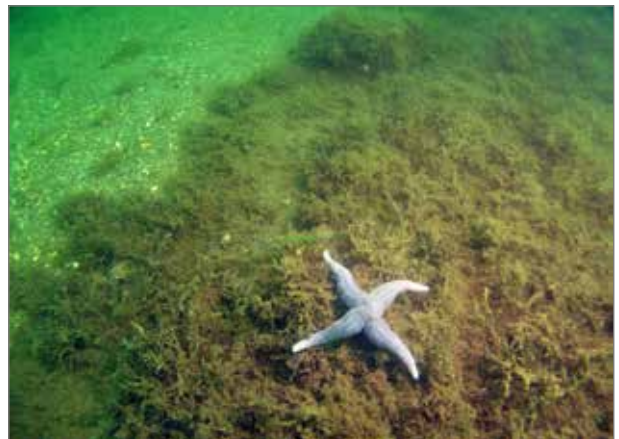
Figur 7. Detaljbild av algpåväxten på fiberduken. Foto taget i maj 2011. Foto Staffan von Arbin, Bohusläns museum.

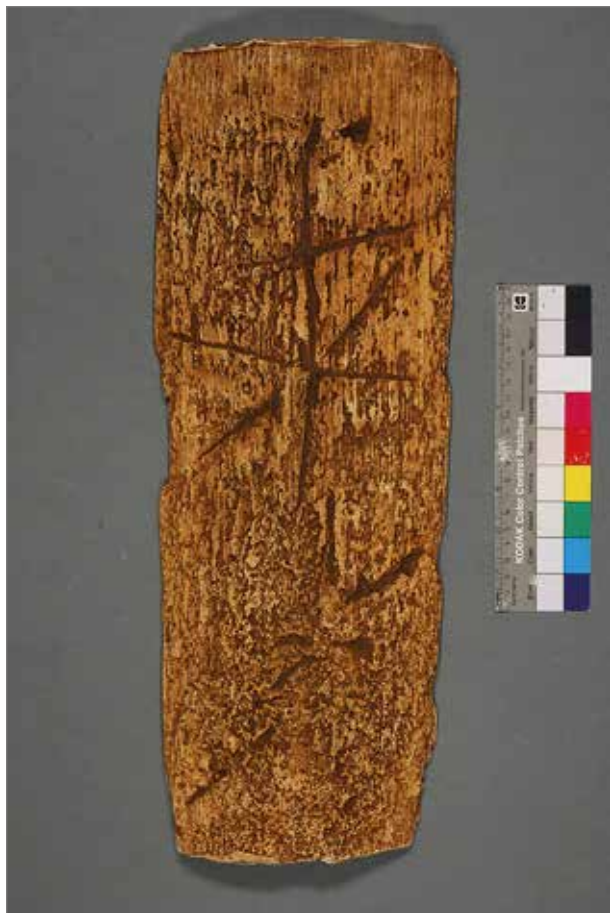
Fynd nummer 51

På vad som troligen är laggstavens övre hälft finns en ristning bestående av en lodrät huvudstav med en vågrät bistav över dess övre del, som bildar ett kors. Över huvudstavens nedre del finns två snedställda bistavar, som bildar ett kryss. På laggstavens förmodade nederdel finns ett parti med skador i träets yta. Skadorna bryter av huvudstaven cirka fem centimeter under krysset. I anslutning till skadan finns ett antal skårar eller ristade streck, men det går inte att avgöra om de hör samman med huvudristningen, om de bildat ett eget tecken eller om de uppstått oavsiktligt.

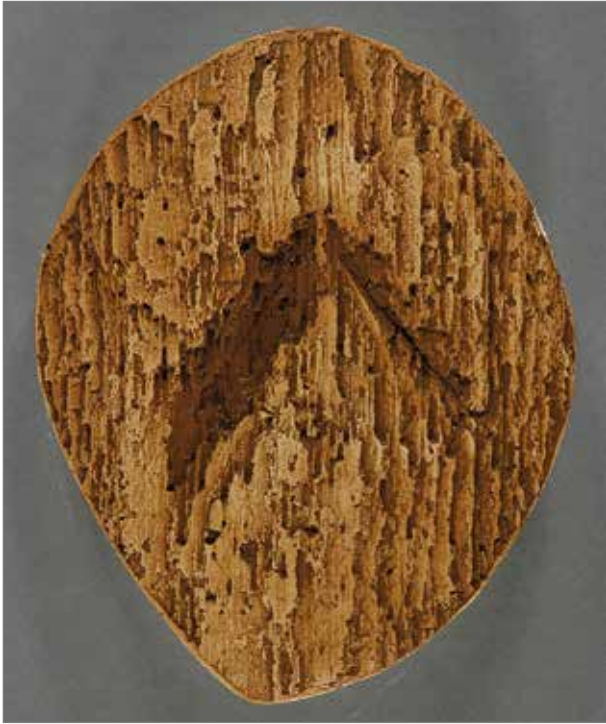
Fynd nummer 52

På laggstaven finns en ristning eller inhuggning, bestående av två snedställda stavar, som bildar formen av en vinkel eller en sparre. De båda stavarorna förefaller att vara ungefär lika långa, men bedömningen försvåras av den kraftiga vittringen i träet. Trots vittringen framstår figuren som ristad eller inhuggen. Svårigheten ligger i att bedöma huruvida figuren är ristad som ett bomärke eller om den har annan betydelse. Bomärken som enbart består av en enkel sparre finns representerade i bomärkesuppteckningar från 1400-talet och framåt (Homeyer 1870; Tønnesen 1968, se nedan). Även i Bohuslän förekommer sparren som en del i bomärken, exempel på detta har iakttagits på Väderöarna (Lundin och Nordell 2010, bilaga 5, sid. 4–5) och på södra Buskär. Det är dock inte omöjligt att figuren inte är ett

bomärke, utan står för något annat, exempelvis bokstaven »v«. Mot bakgrund av figurens förekomst som bomärke inom Östersjö-, Nordsjö-, Kattegatt- och Skagerrakområdet, kan även detta märke från Skaftövraket tolkas som ett bomärke.
