# Bohusläns museum RAPPORT 2024:12

Indikationsdykning och dokumentation av ett vrak vid Vinternäset

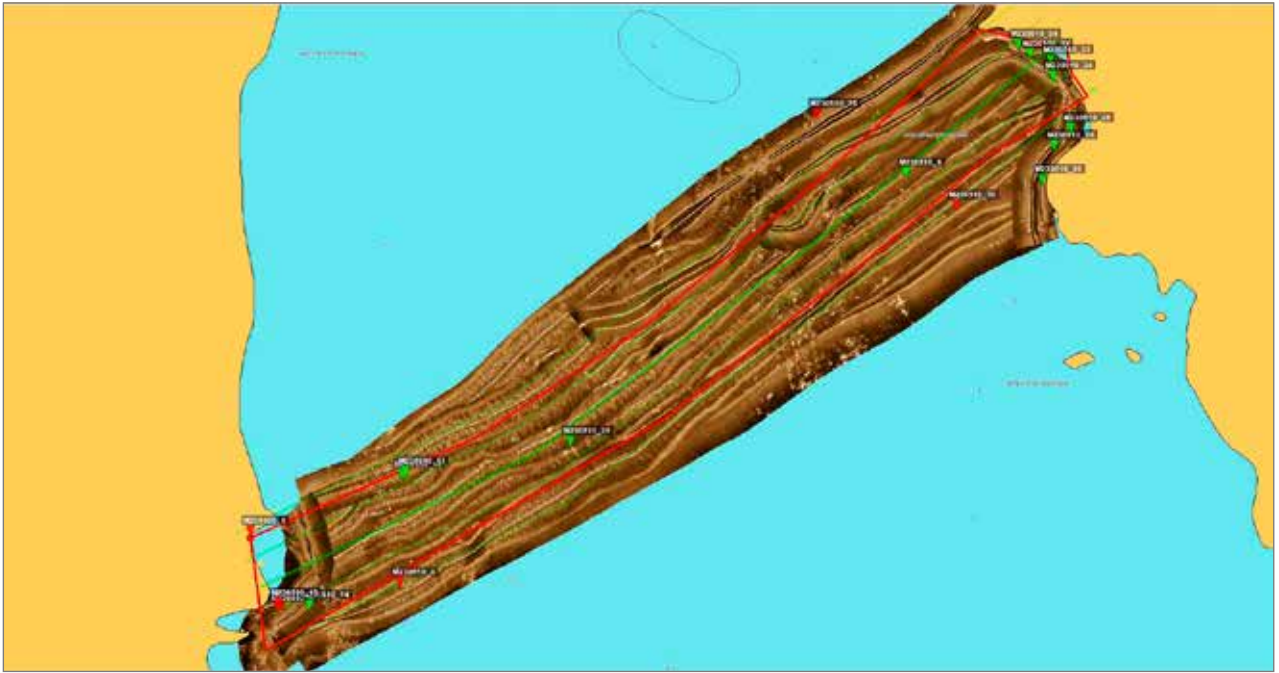
Figur 2. Bottenläggning och indikationer utifrån sonardata. Se bilaga 2 för större version av karta.
