MYCKLEBY KYRKOGRÅRD

- en inventering av Myckleby, Långelanda och Torp kyrkogårdar

Rapport 1999:7

Annika Kaas

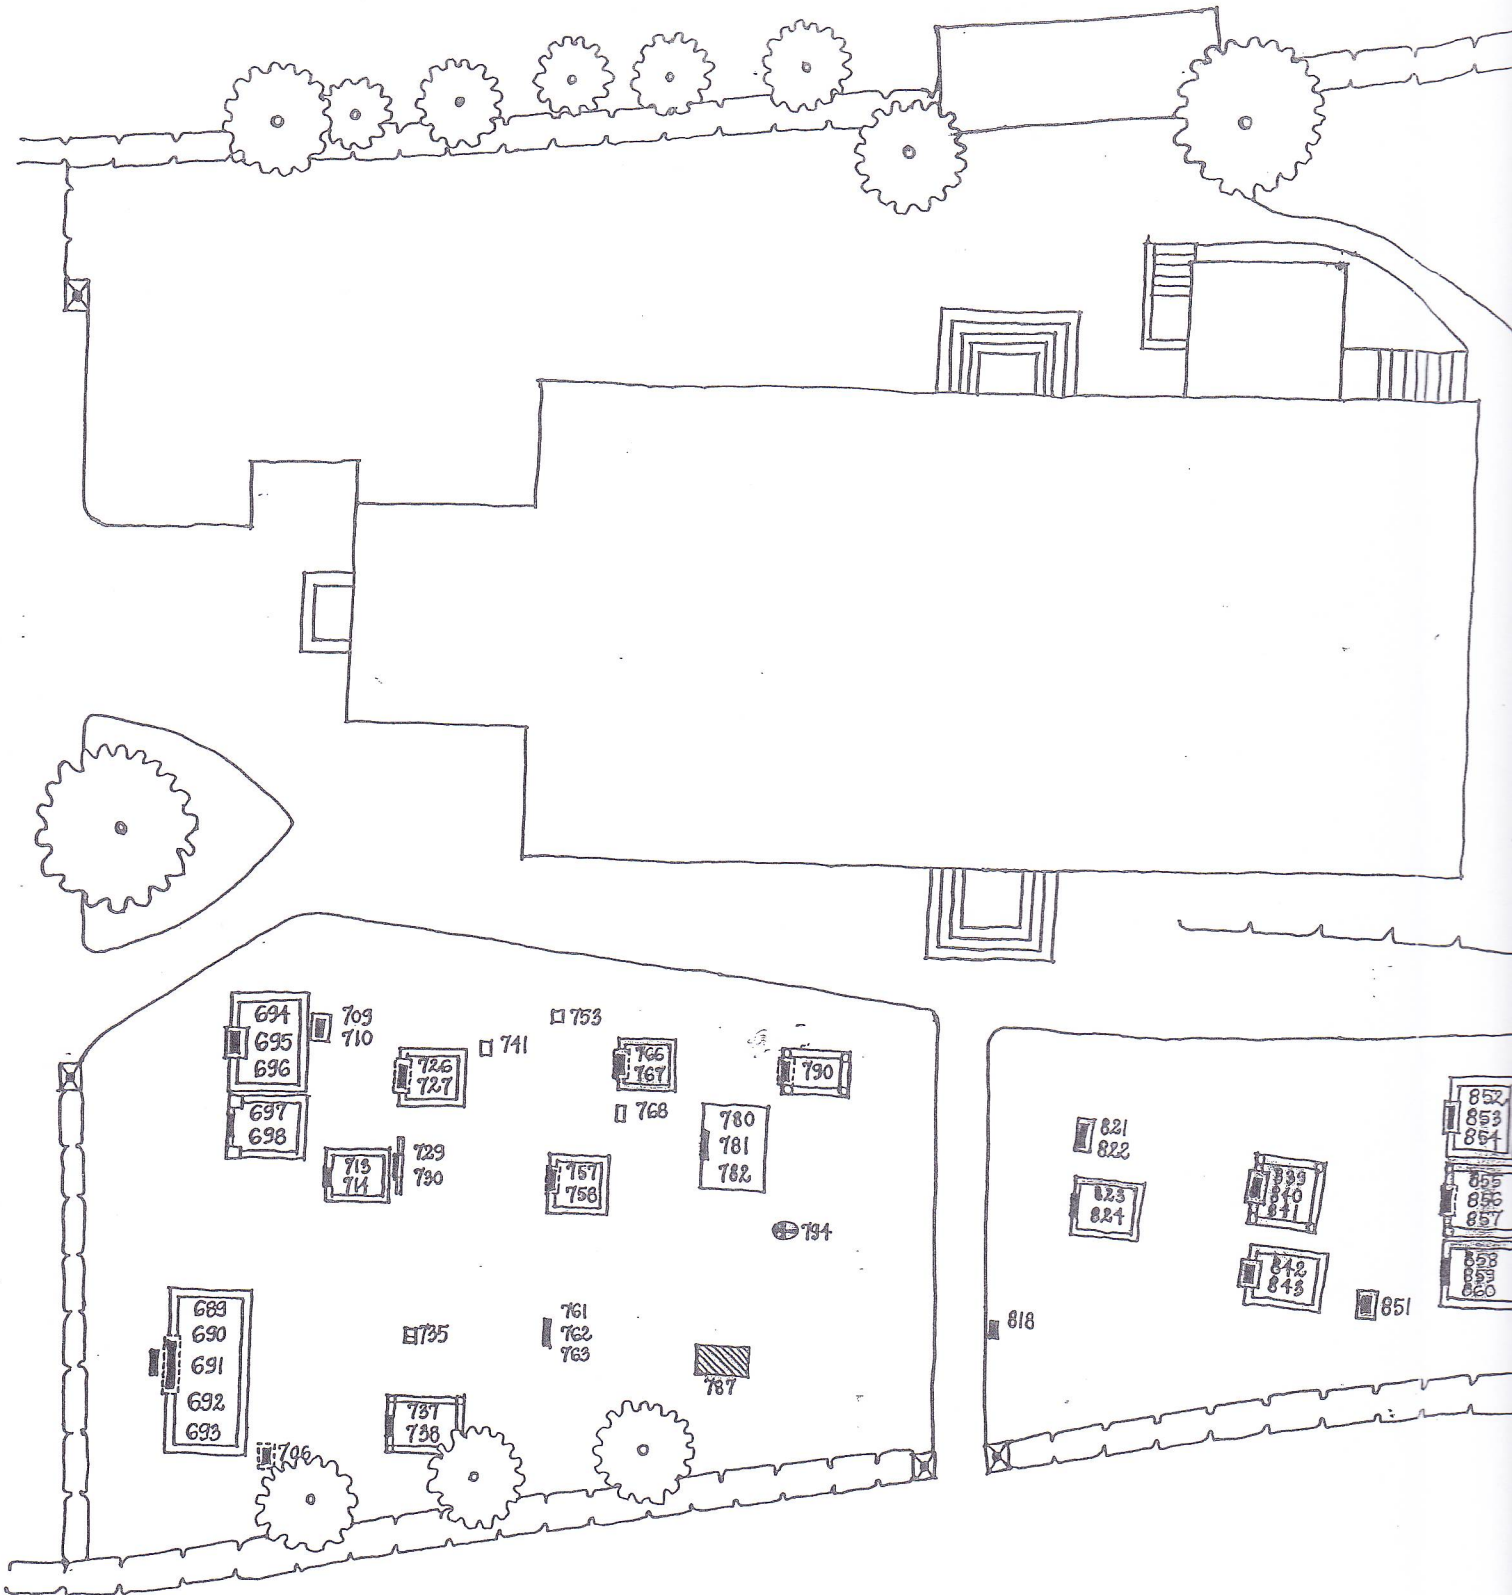
Bild 6

Torp kyrkogård I med några av de olika gravvårdsmodeller som finns på "gräddhyllan". Här syns även terrasseringen där ett gjutjärnsstaket är beläget på den lägre nivån.
