Morlanda kyrkas gamla orgelläktare

i samband med restaureringen av Morlanda kyrkas gamla orgel
Morlanda socken, Orust kommun

Rapport 1999:27

Tomas Brandt

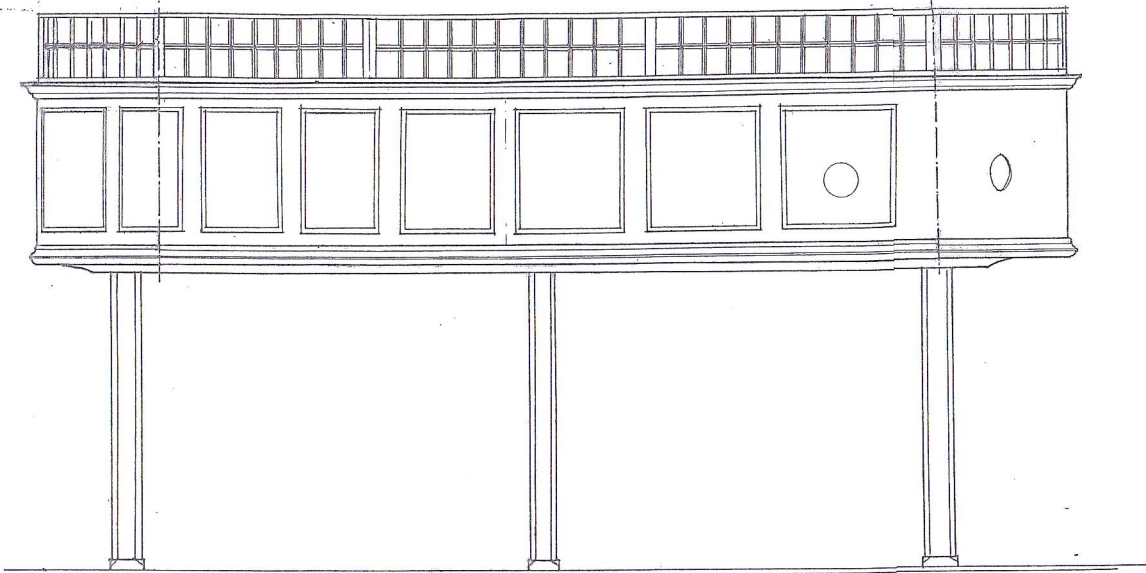
FRONTVY

Orgelns placering på orgelläktaren.

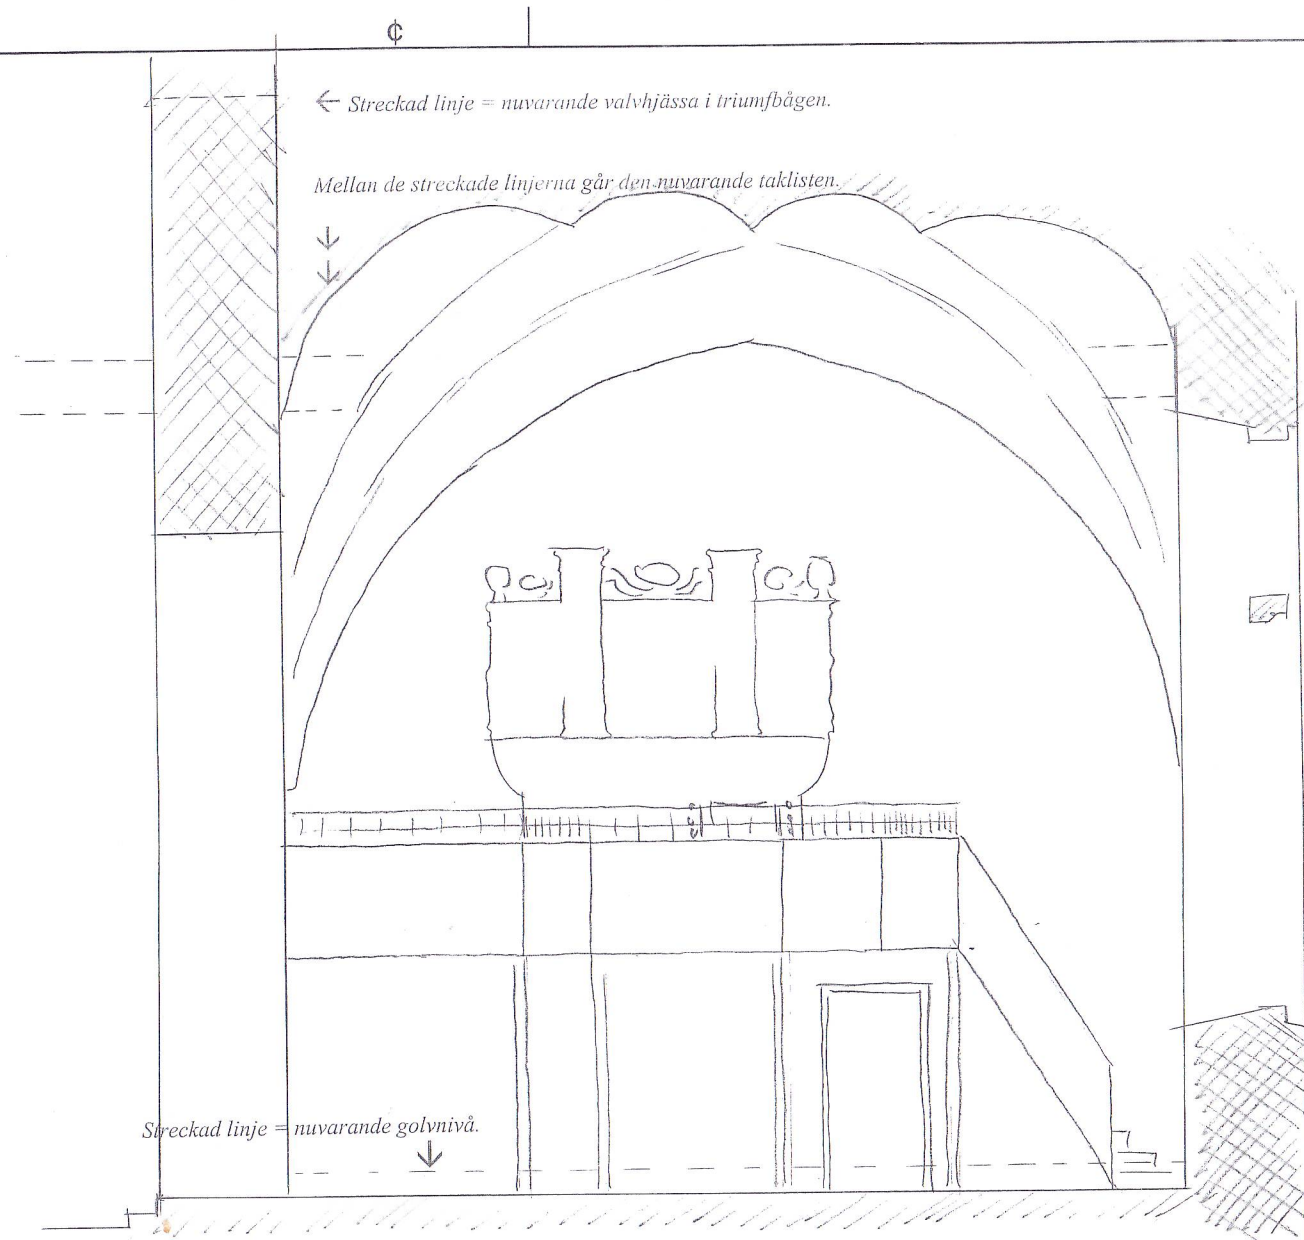
Orgelns placering i sidled framgår inte heller, men om man skall ha tillräckligt utrymme framför spelbordet, kan den inte ha stått längre till höger/österut än vad som är skissat här.

Om man tänker bort tillbyggnaden från 1784-86, så motsvarar detta en någorlunda symmetrisk placering mitt på väggen, såväl i sidled som i höjdlid. Den står dock något högre än den exakta mitten, räknat från valvhjässan.
