Reparation av granitfasader på  
**ÖCKERÖ KYRKTORN**  
Öckerö socken och kommun

Rapport 2006:63 Tomas Brandt

**Renovering av granitfasader på  
ÖCKERÖ KYRKTORN  
antikvarisk kontrollrapport**

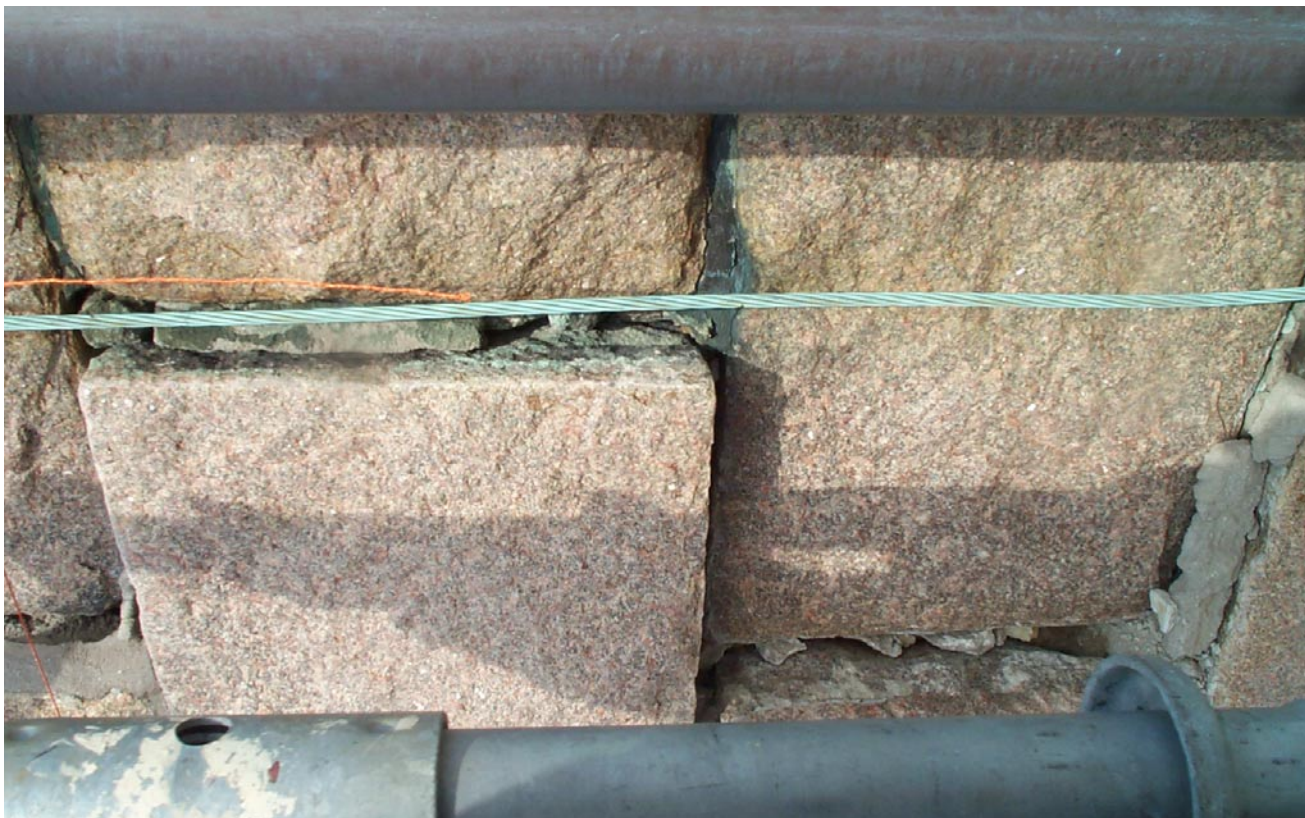
Invid stupröret på hörnet syns till vänster en skuggning i några av stenskiften. Skuggningen beror på att fasadgraniten bågner ut. Här högt uppe på tornet, snett under de kopparklädda ljudluckorna fanns elltså ett stort parti av fasaden som släppt från underlaget, och som hotade att falla ner.

Speciellt för Öckerö kyrka är att granitfasaden inte ligger i förband med murverket bakom, något som annars är det vanliga. Vatten som kommit in i muren har frusit samtidigt som murbruket eroderat. Resultatet har blivit att granitfasaden (som inte är bärande) har släppt från den bärande bakmuren av tegel. Fasaden hotade helt enkelt att falla ner. Detta blev uppenbart när man upptäckte en stor "bula" på södra tornväggen, men visade sig sedan gälla också fler ytor.
