MURVERKSDOKUMENTATION I HÅBY KYRKA

Rapport 2008:23

Rapport från dokumentation av frilagt murverk
i Håby kyrka, augusti 2007

Håby socken, Munkedals kommun

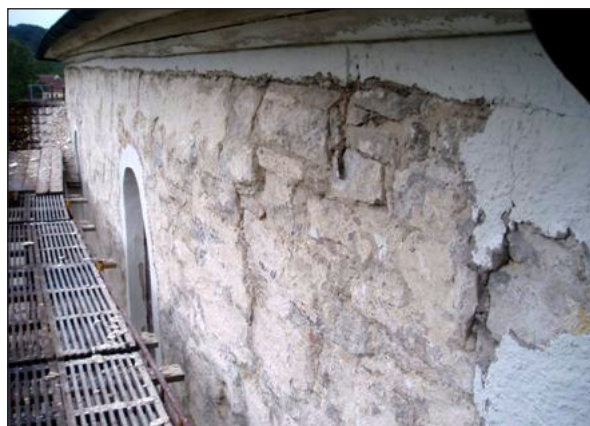
Foto från västgaveln, där man ser sprickan där hörnkedjan släppt från det annars jämna och troligen medeltida murverket i gaveln. Västgavelns murverk ligger annars egentligen i förband med hörnkedjan, men på de ändringar som skett på långsidan har ändå denna sprickbildning uppstått.

En grundförstärkning är omtalad 1939, troligen handlade det om att säkra hörnet. De lagningar som var gjorda 1939 har inte sedan gått upp, och troligen är hörnet därmed stabiliserat.

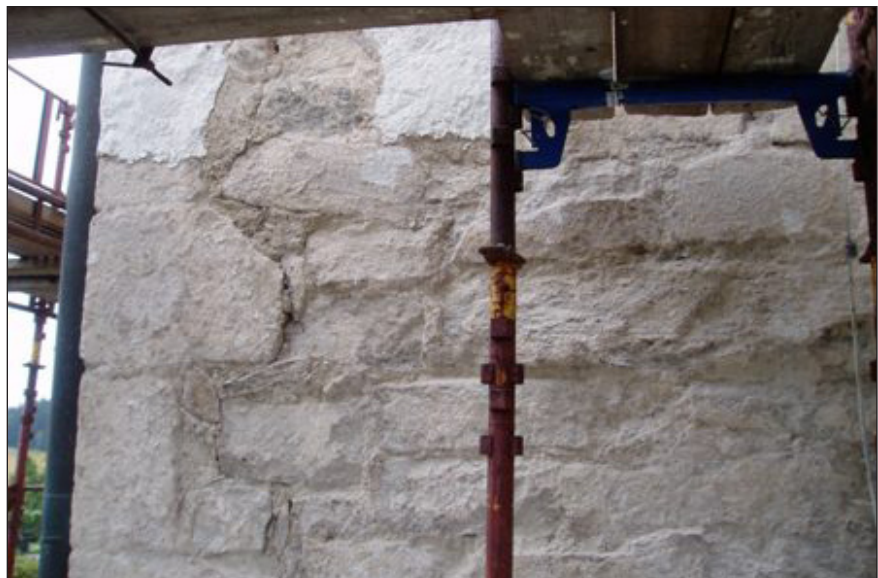
Norrsidans murverk, med skarvar mm markerade.

Sprickor är markerade med heldraget. Den högra sprickan följer i stort sett den nordöstra hörnkedjan.

- Det löper en spricka mellan NV hörnkedjan och intilliggande långväggsmurverk. Denna spricka är samtidigt också skarv mellan murverk av olika ålder. Motsvarande spricka finns också på gaveln, men är där troligen inte någon skarv. Sprickorna har lagats i flera gånger. Det är uppenbart att hörnkedjan släppt taget från intilliggande murverk. En grundförstärkning som omtalas i 1939 års byggnadsbeskrivning är troligen utförd för att säkra sprickorna i hörnet (Forssen 1939:1)

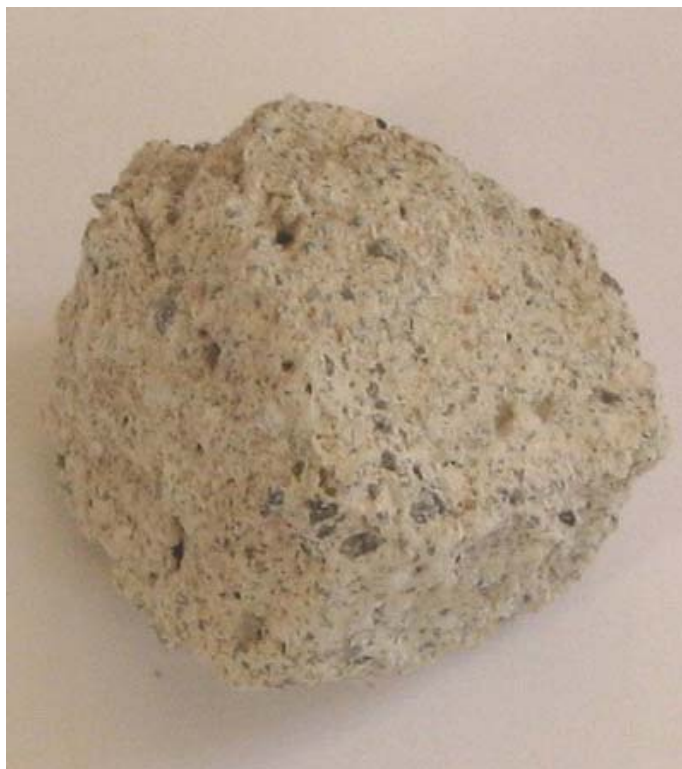
Prov nr 1

Provet är taget från Håby kyrkas norrfasad. Det är ett kompakt kalkrikt vitt bruk med små ballastkorn av mestadels granit av storleken 0-2 mm. Luftporer på upp till 2 mm syns också tydligt. Vita kalklumpar är urskiljbara.

När bruket studeras i tunnlip med 20 x förstoring visar sig ett bruk gjort på luftkalk. De opiska kalkpartiklarna indikerar att det är lagrad kalkpasta som har använts, se den ljusbruna partikeln i bildens mitt. Majoriteten av ballastkornen har storleken 0,1-1 mm.

Blandningsförhållandet är ca 1:1 i volymförhållande mellan kalkpasta och sand, eventuellt något kalkrikare.

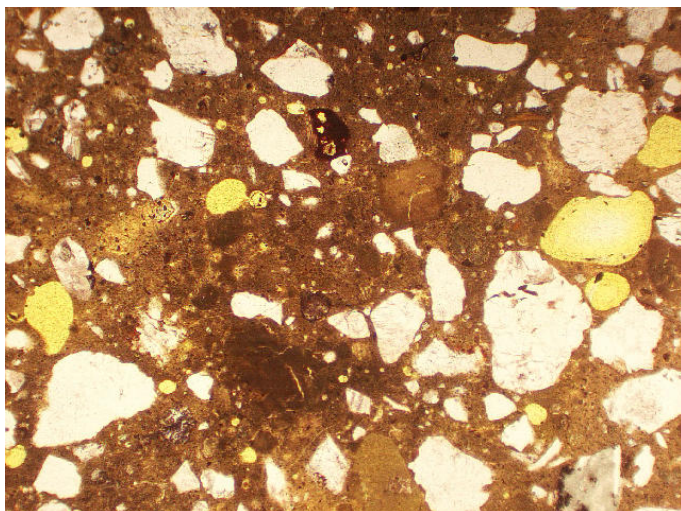
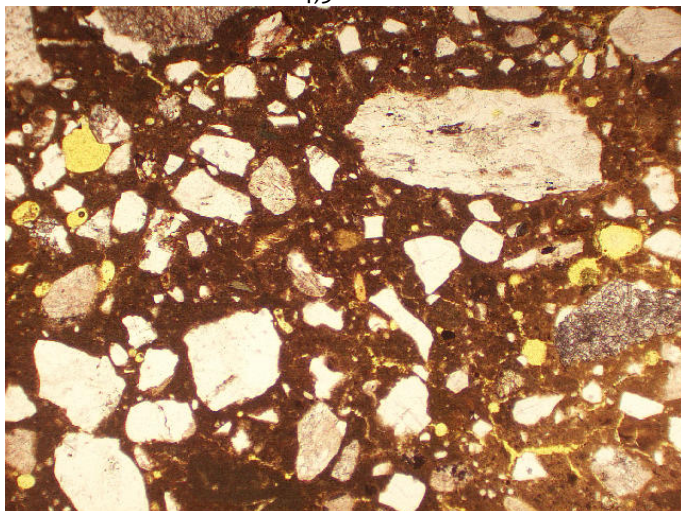
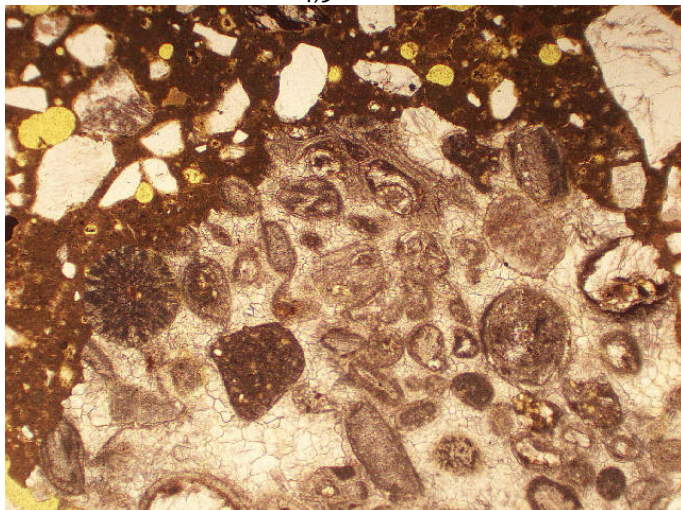
Prov nr 1

Bruket är både homogent och kompakt. Inga krympsprickor förekommer i provet mer än i de opiskade kalkpartiklarna.

De båda bilderna till vänster visar att det finns partier i bruket som har mer kalk än andra där sanden har samlat sig.

I bruksprovet finns en större sten som är en fossilrik kalksten med ca 5 mm i diameter.

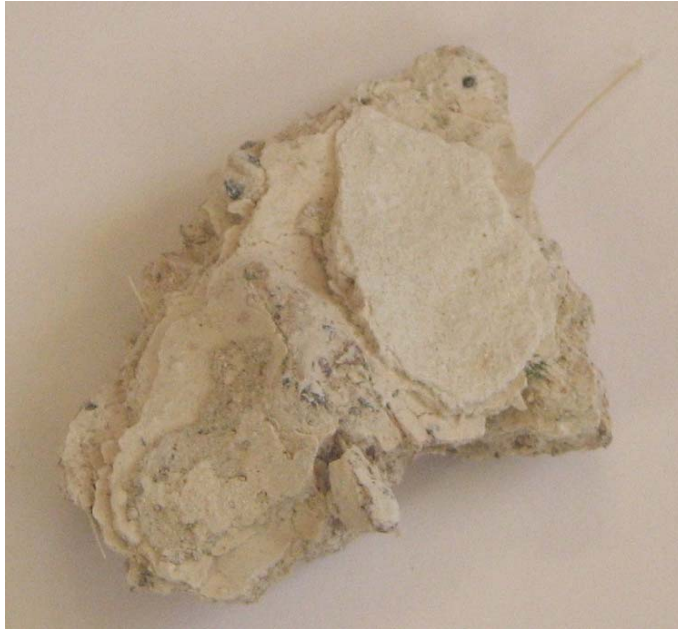
Prov nr 2

Provet är taget från putsen på Håby kyrkas norra fasad. Provet innehåller mycket hårfibrer som fungerat som armering i putsen och tagit upp krympsprickor bl.a. Provet täcks av många lager tjock vit kalkfärg som bitvis skiktat sig.

Provet är kalkrikt och uppbyggt i flera lager. Blandningsförhållandet är ca 2:1 i volymförhållande mellan kalk och sand vilket innebär att det är ett mycket kalkrikt bruk. Kalken innehåller en del opiskade kalkpartiklar av luftkalk vilket innebär att det har blandats av kalkpasta. Här finns även en del små partiklar av hydrauliska komponenter vilket troligen innebär att kalkstenen har innehållit en mindre mängd lermaterialer alternativt att bränd lera har tillförts kalken. Det är dock i så liten utsträckning att de inte bör ha påverkat brukets egenskaper nämnvärt vid tillverkningskedet.

Bruksprovets yttersta 2 mm består av kalkfärg som förekommer i minst tio urskiljbara lager vilka ser ut att ha applicerats vid 7 olika tillfällen med tjockflytande kalkfärg som ser ut att vara mer kalkrik än 1:1 i volymförhållande mellan kalkpasta och vatten.

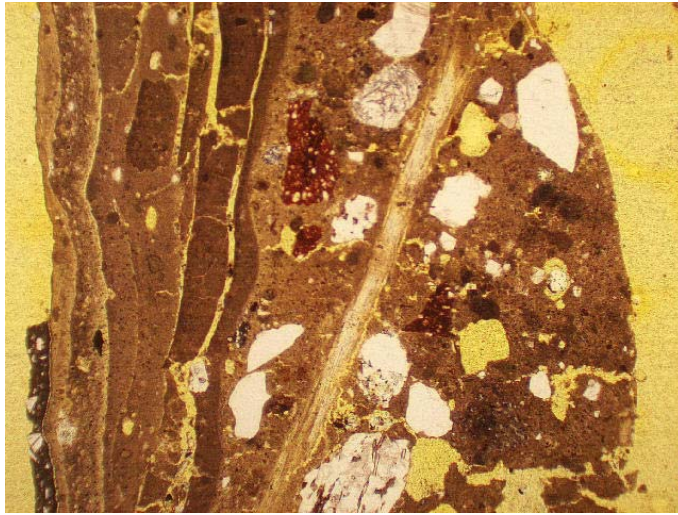
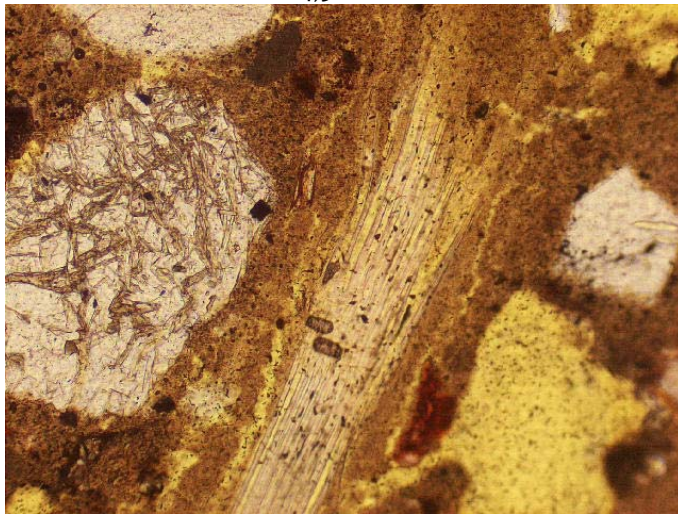
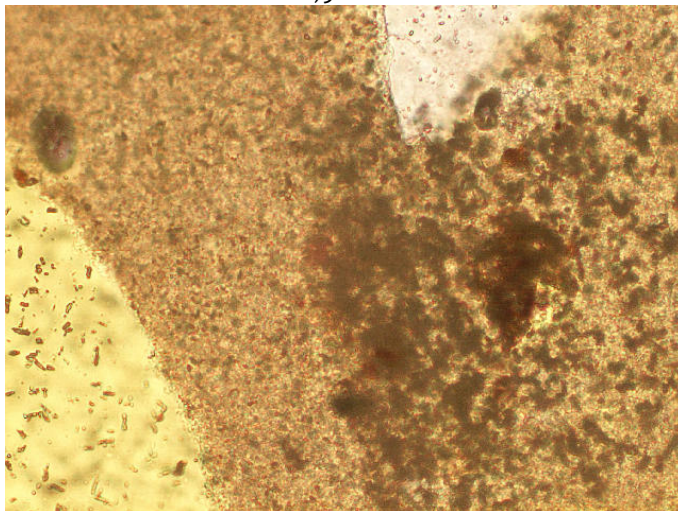
Prov nr 2

Bilden till vänster visar ett hårstrå med dess fibrer i närbild.

Bilden till vänster är en 400x förstoring av en hydraulisk partikel här i form av brända lermineraler som ligger inbäddade i kalken.

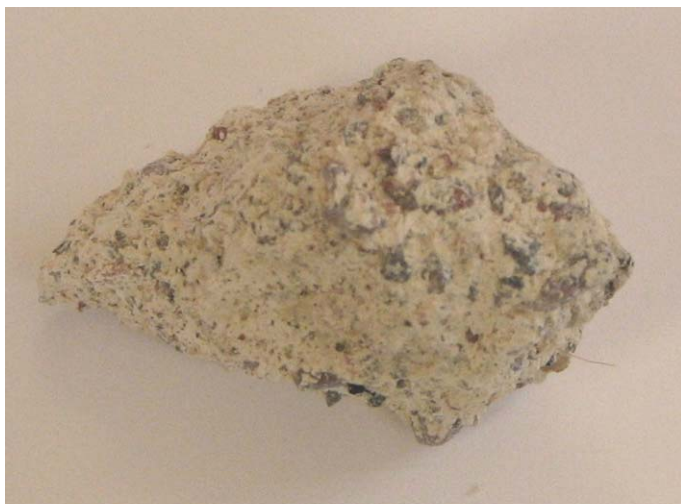
Prov nr 3

Provet är taget i fogen på Håby kyrkas norra fasad. Liksom föregångarna är det ett kalkrikt bruk. Här förekommer fler större ballastkorn än i de andra två. Ballasten består av natursand med runda korn, kornstorleksfördelning mellan 0-4 mm. Kalken är relativt vit.

Kalken i bruket ser ut att vara våtsläckt kalk pga. dess jämna struktur, finkornighet och dess inre krympsprickor. Ett fåtal opiskade kalkpartiklar förekommer, i bilden till vänster syns en sådan brun partikel i nedre kanten till höger.

Provet innehåller runda luftporer samt kapillärporer i form av krympsprickor.

I ballasten är storleken övervägande mellan 1-4 mm. Ytterst få finare partiklar förekommer.

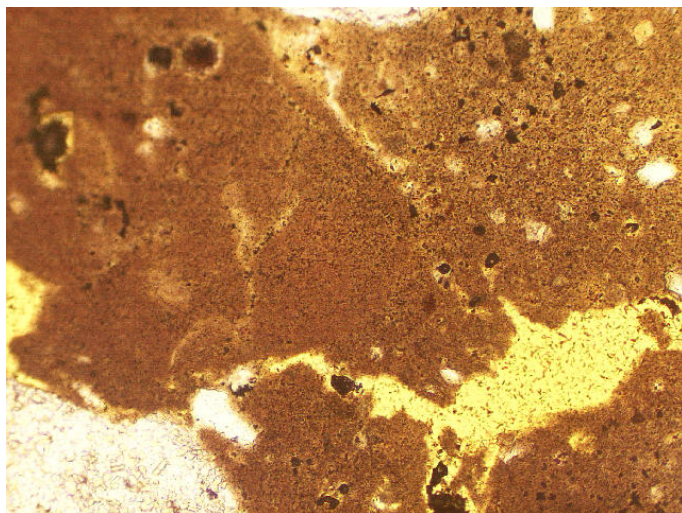
Prov nr 3

Kalken som finns i dessa bruk är vit med dragning åt gult och innehåller mindre opiskade kalkpartiklar. Kalken har stora likheter med den traditionellt tillverkade Gotlandskalken som finns tillgänglig idag, dvs. våtsläckt lagrad kalkpasta.
