FLORÖN

Hjärterö 1:5

ANTIKVARISK FÖRPROJEKTERING
BOHUSLÄNS MUSEUM

Rapport 10

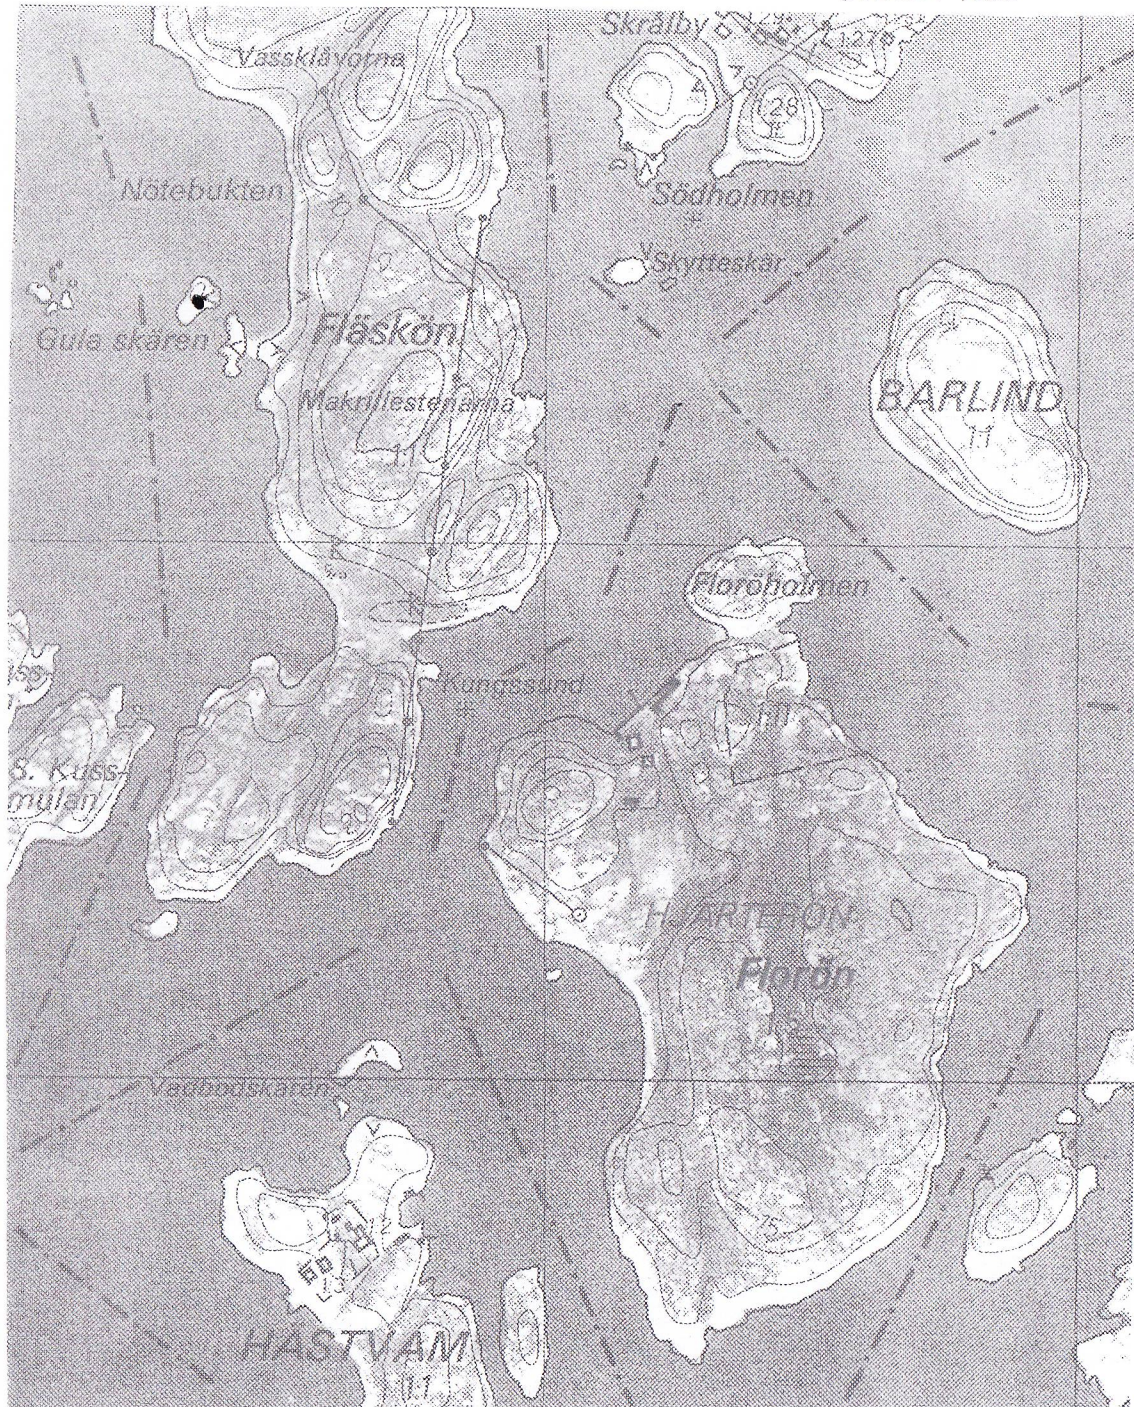
FLORÖN

- ÄLDRE BYGGNAD, NUMERA RIVEN.
- ▨ BEF. BYGGNAD.
- 1 VÄRDSHUSET
- 2 SJÖKAPTENS HUSET
- 3 MAGASIN - FÖRRÅD
- 4 MAGASIN - SALTERI
- 5 LADA

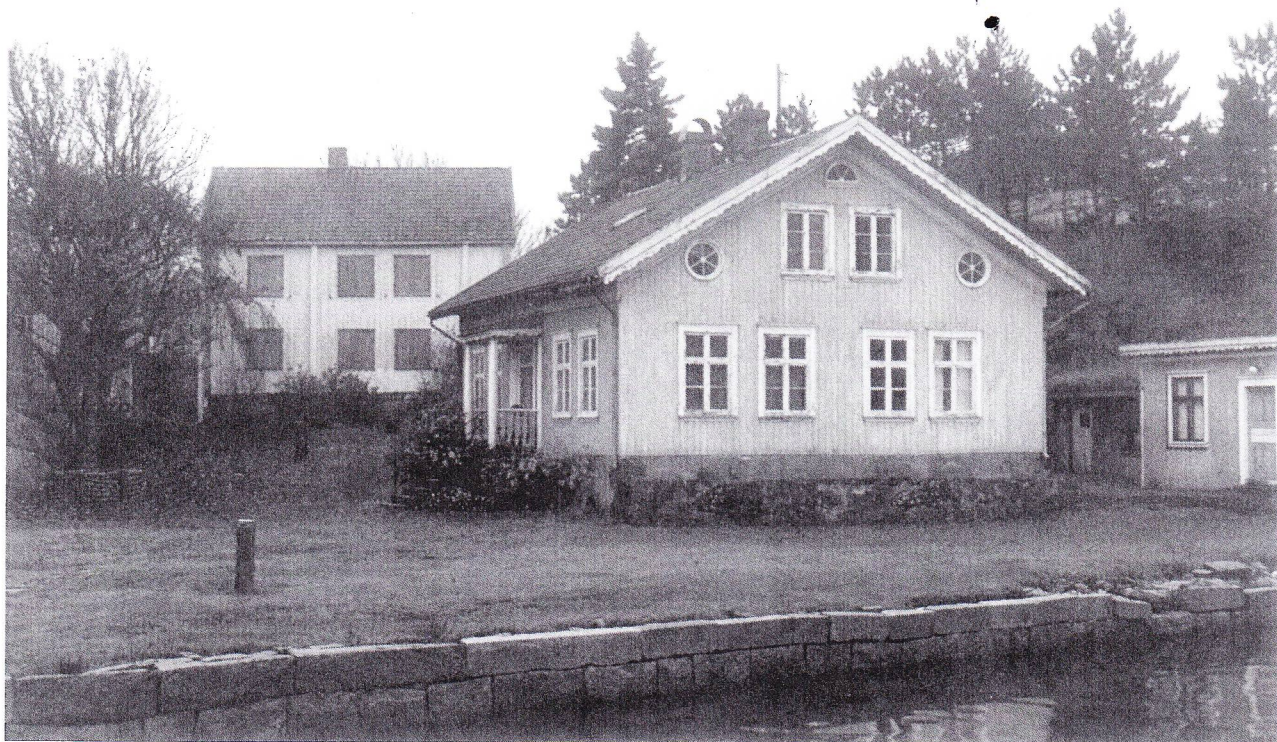
Huset är idag målat i en gul kulör som troligen härrör sig från 1972 då TV med Åke Falck spelade in Emilie Flygare-Carléns "Ett köpmanshus i skärgården" här. Byggnaden är i huvudsak i gott skick, men en del målningsarbeten och mindre reparationer är nödvändiga.

Vårdshuset t v, det gula kaptenshuset t h
Foto Tomas Brandt, Bohusläns museum

Huset bör sedan målas med ljus gul linoljefärg, förslagsvis med pigment 920 järnoxidgult eller 92 ljusockra. Snickerierna bör vara vita, men färgprover bör tas på förstukvistens kolonner och snickerier för att utröna en eventuell annorlunda ursprunglig färgsättning där.

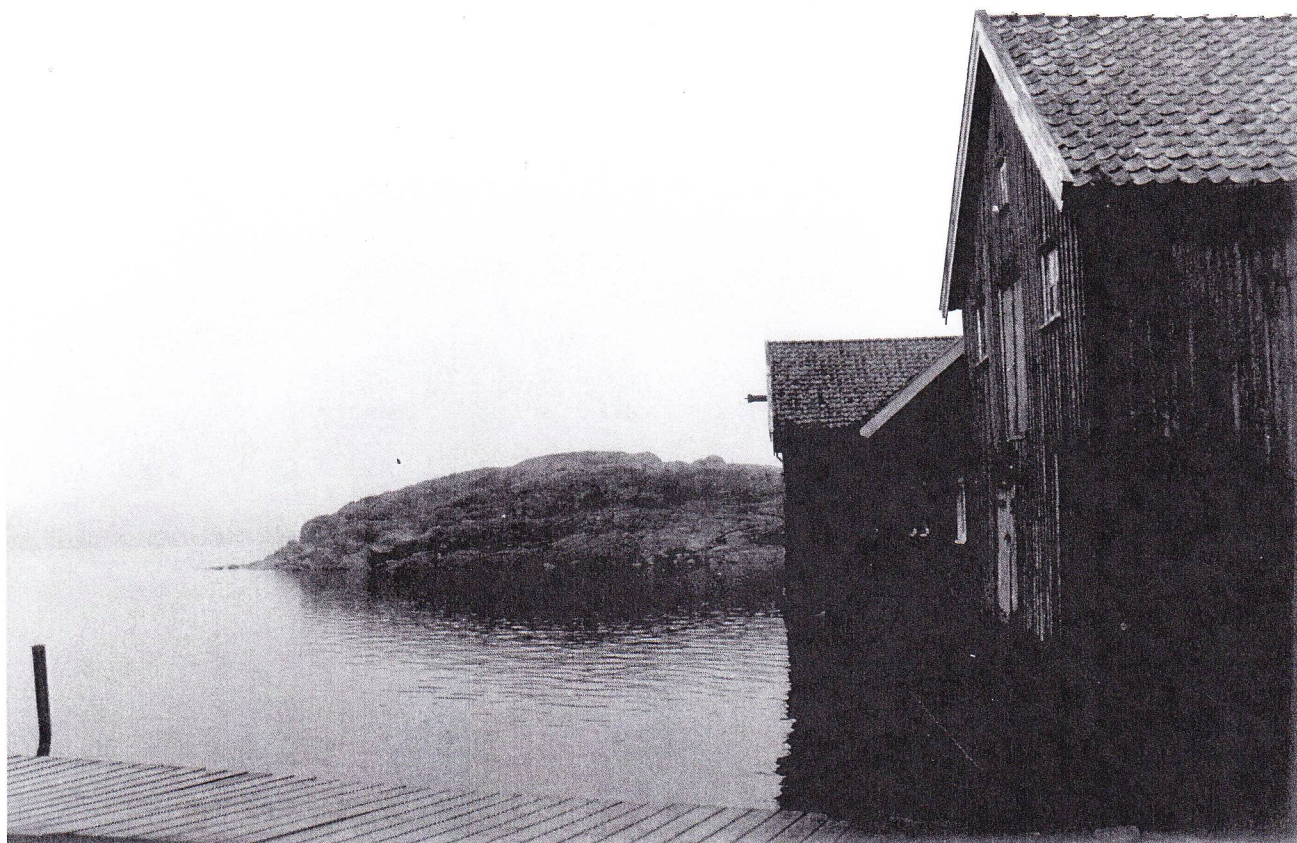
De gula magasinen
Foto Tomas Brandt, Bohusläns museum

Bibehållen gul färgsättning, kulör som kaptenshuset, kanske något skarpare i brytningen. På västra delen, närmast husen, sitter en bredare locklist av samma typ som på husens äldre paneler. Denna listtyp bibehålls här.

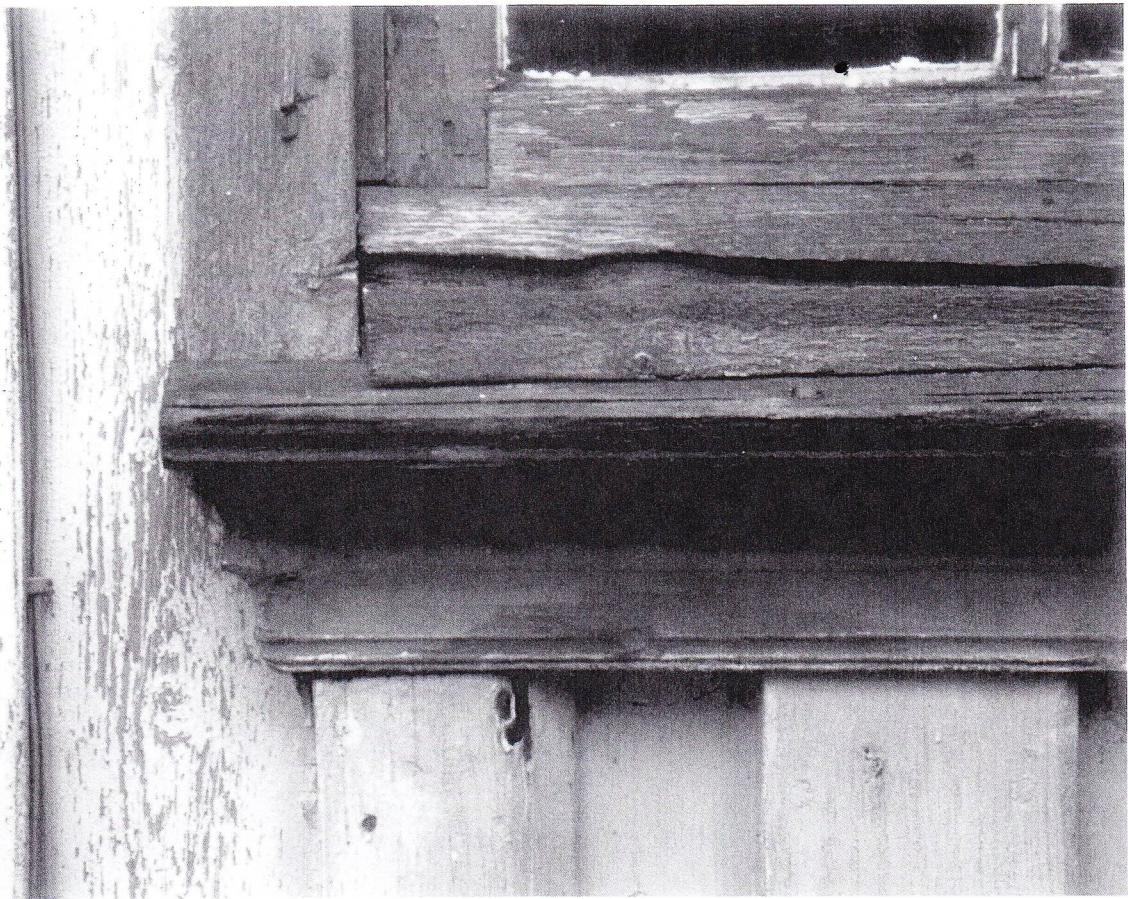
Detta hus är i akut behov av reparation, om inte allvarliga skador skall uppstå. Inte minst taket är i dåligt skick.

Detalj av skadat fönster på värdshuset
Foto Tomas Brandt, Bohusläns museum

Skadade partier i fönster och fönsteromfattningar byts och nytillverkas med originalen som förebild

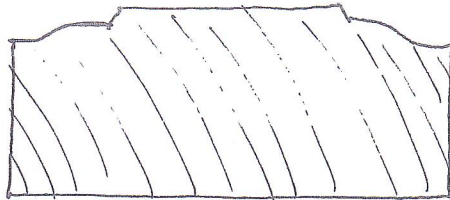
LOCKLISTPROFILER
901114

Exteriör: Den idag äldsta panelen på huset, vilken ändock troligen inte är ursprunglig, återfinns på framsidan och på östgaveln. Det är en locklistpanel med brädor i varierande bredder. Locklisten är bred (1" x 2 1/4") och snarlik den på baksidan av Kaptenshuset.

KAPTENS Huset

KROGEN

Vi föreslår: Den äldsta panelen behålls. Huset bör även i fortsättningen ha locklistpanel lik den äldsta. Vid panelbyte eller reparationer kan med fördel samma locklist som till kaptenshuset användas.

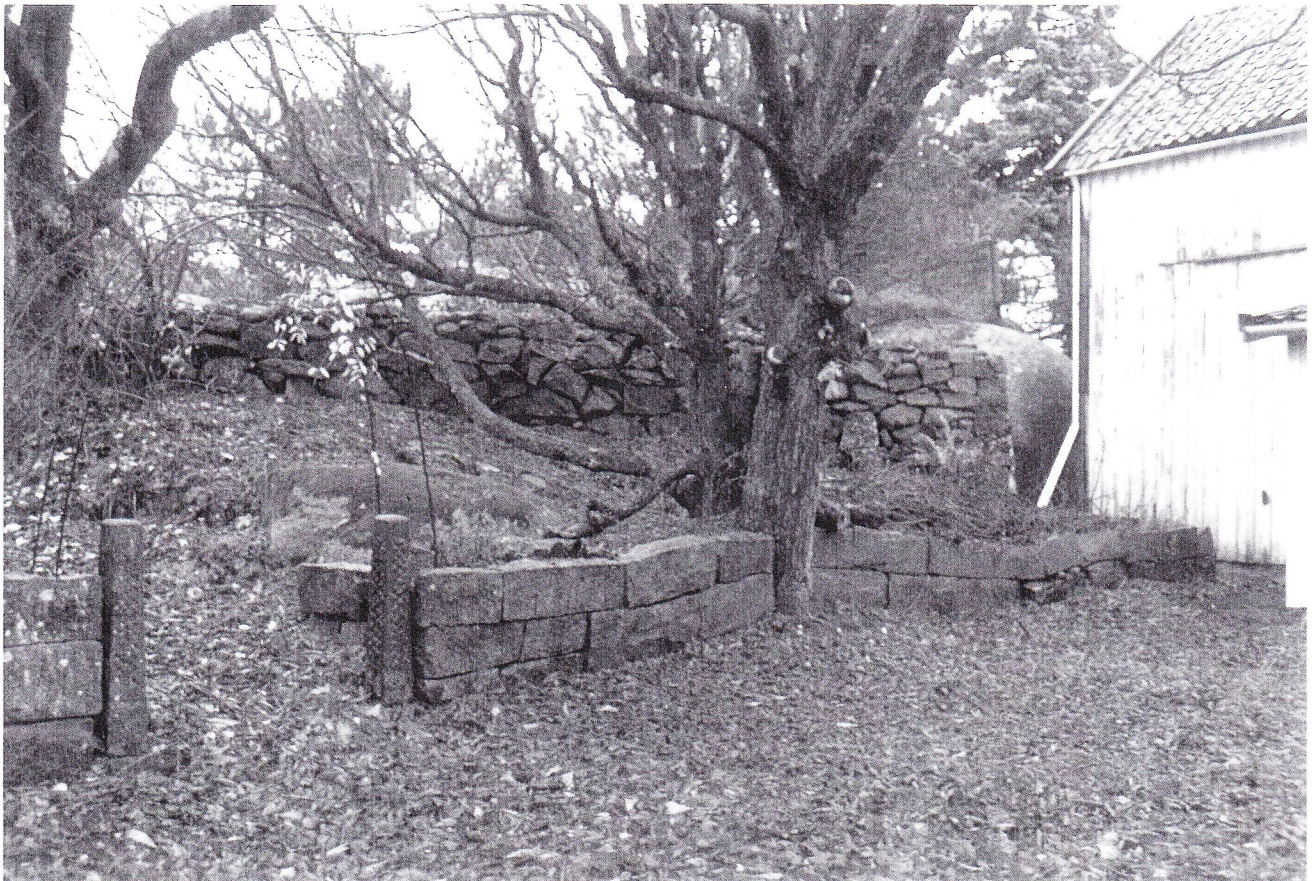
Detalj av murar i trädgården
Foto Tomas Brandt, Bohusläns museum
