# KYRKOGÅRDAR I TOSSENE PASTORAT

KULTURHISTORISK UTREDNING  
BOHUSLÄNS MUSEUM

Rapport 26

# KULTURHISTORISK UTREDNING

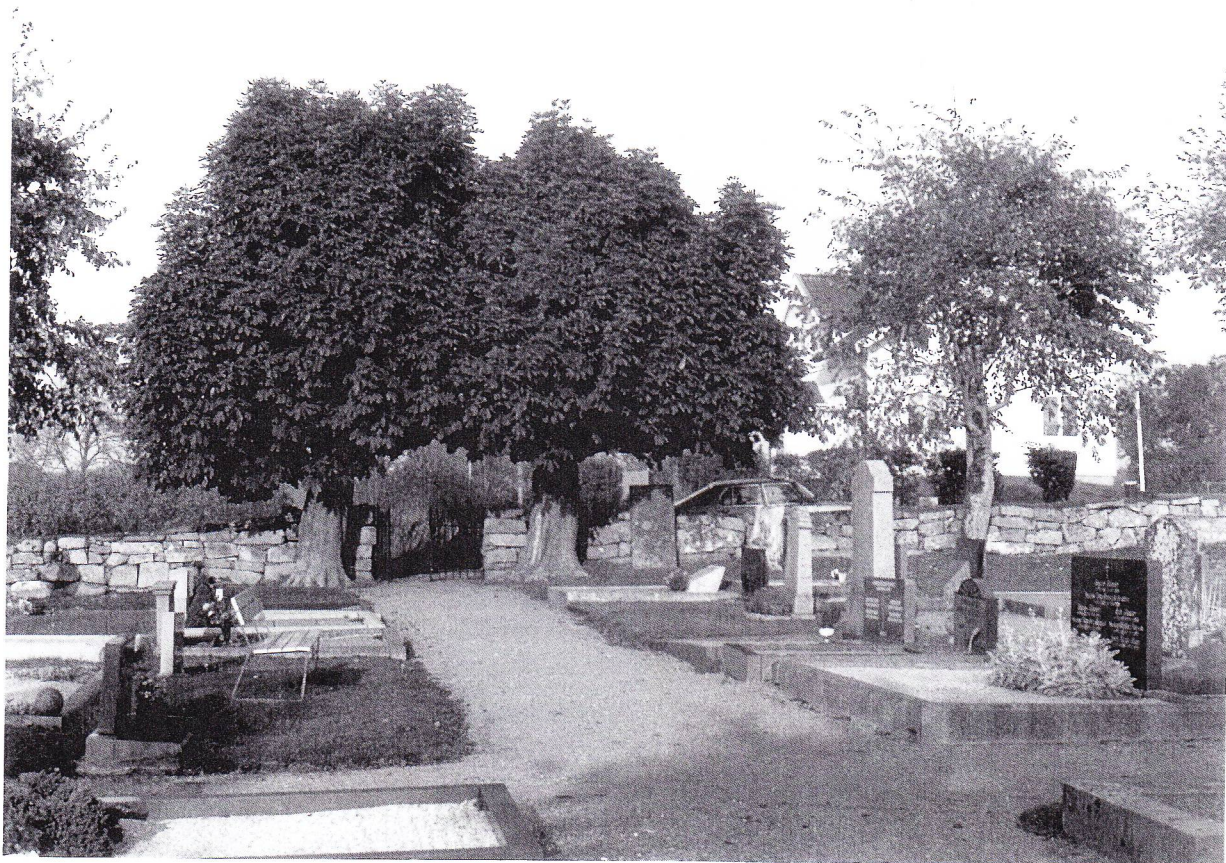
De bägge kastanjerna på ömse sidor om grinden till Tossene gamla kyrkogård. Ungefär här, i mitten där de två gångarna möts, skall den medeltida kyrkan ha legat.

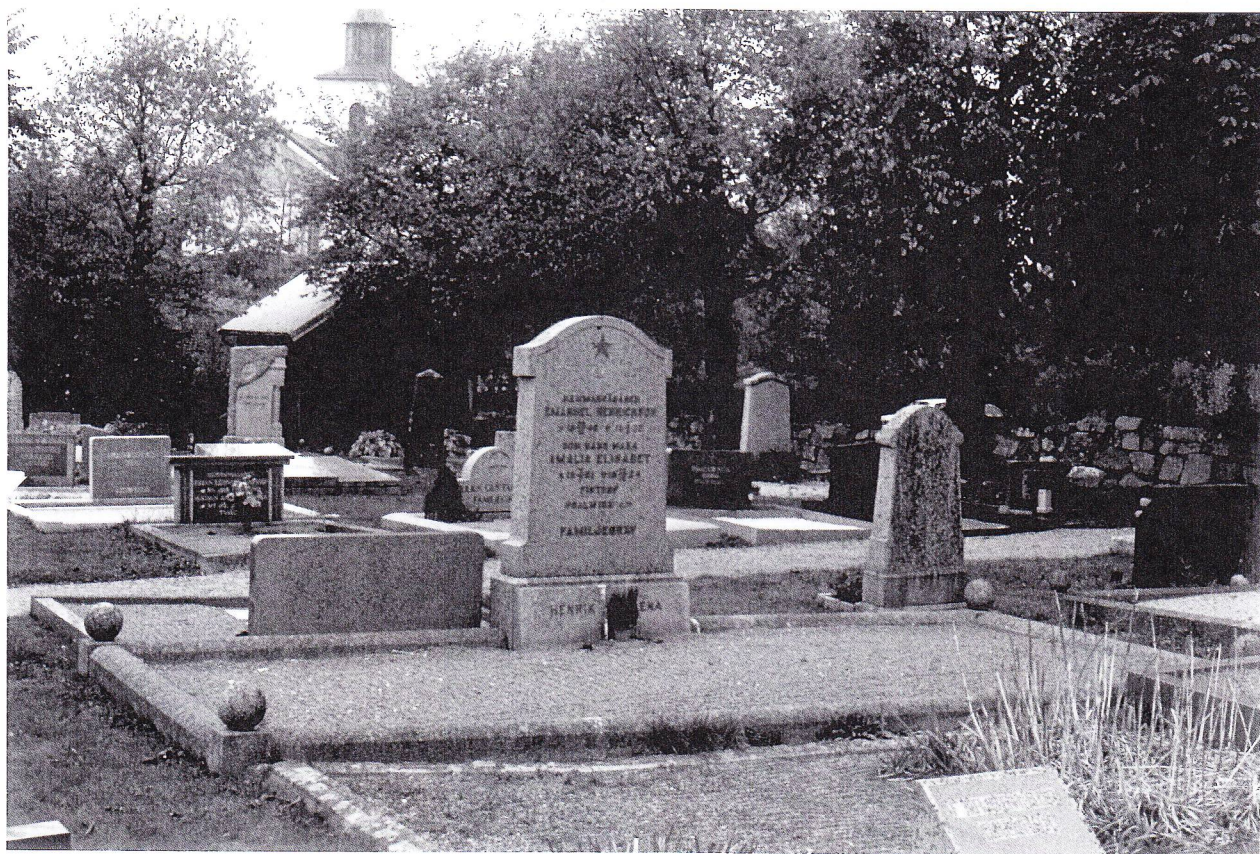
Grusade gångar, lummiga träd och gräsbevuxna kvarter, allt inhägnat av en bastant stenmur.

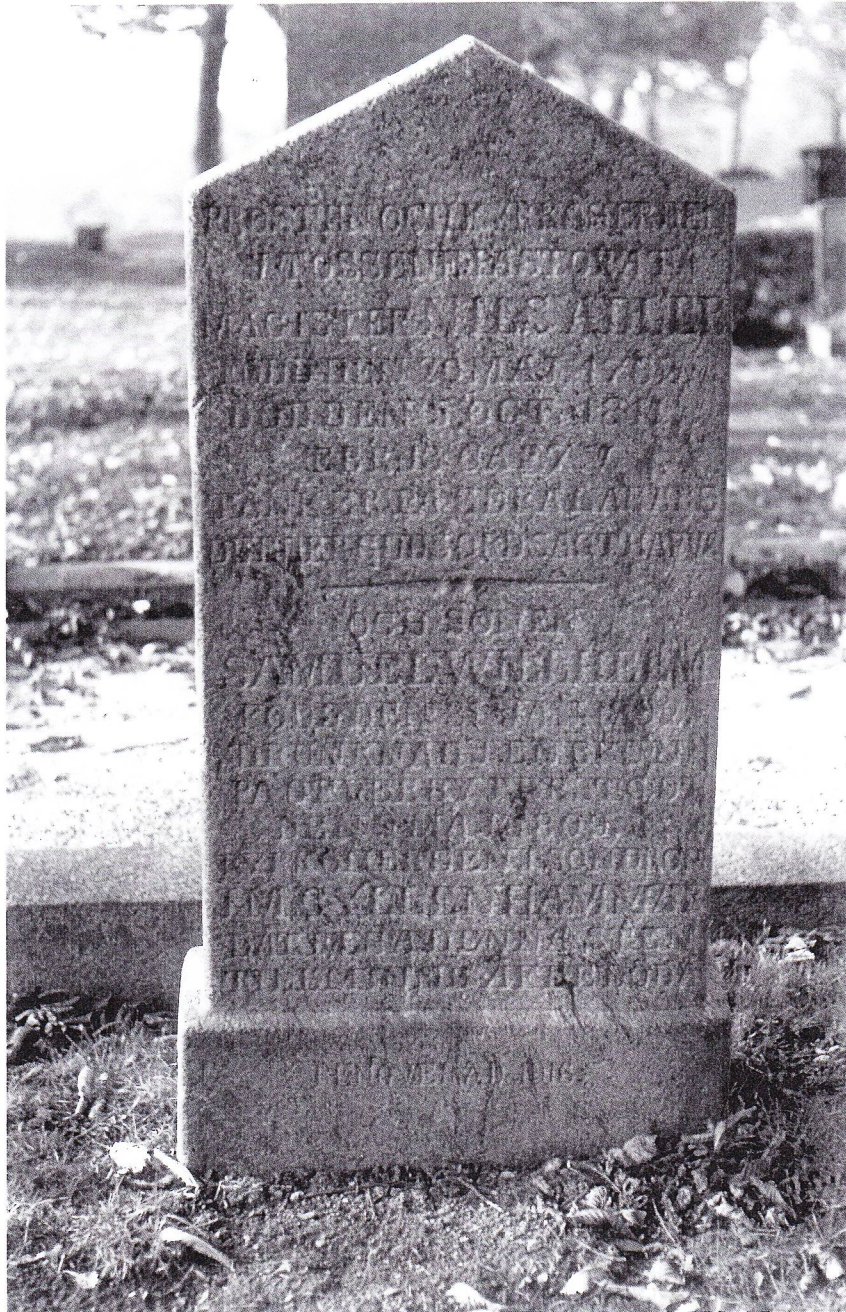
Den tragiska historien om Frosten Nils Adlers son Samuel Wilhelm, som 1809 drunknade i en brunn. För ovanlighetens skull en sten av gnejs, därav den korniga ytan.

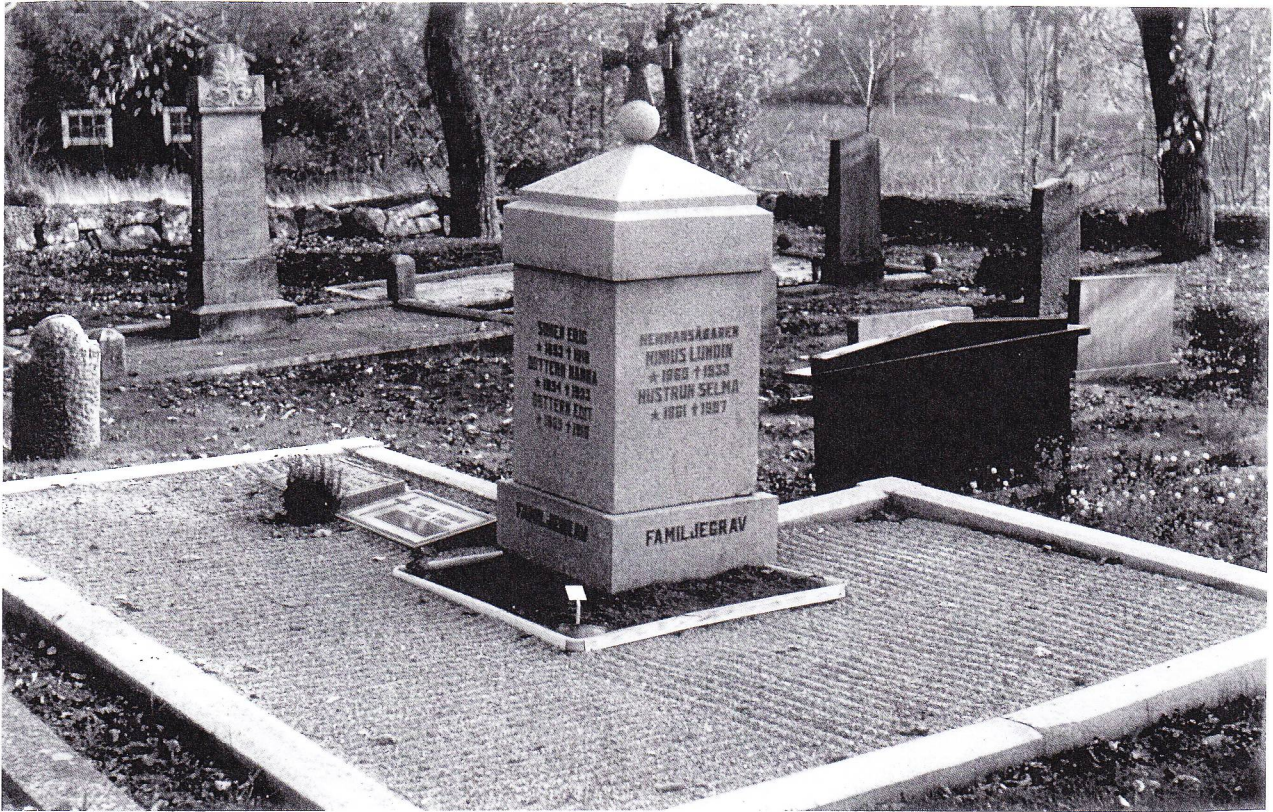
Unikt i sitt slag är detta gravmonument. Familjen Lundins familjegrav på Tossene gamla kyrkogård.

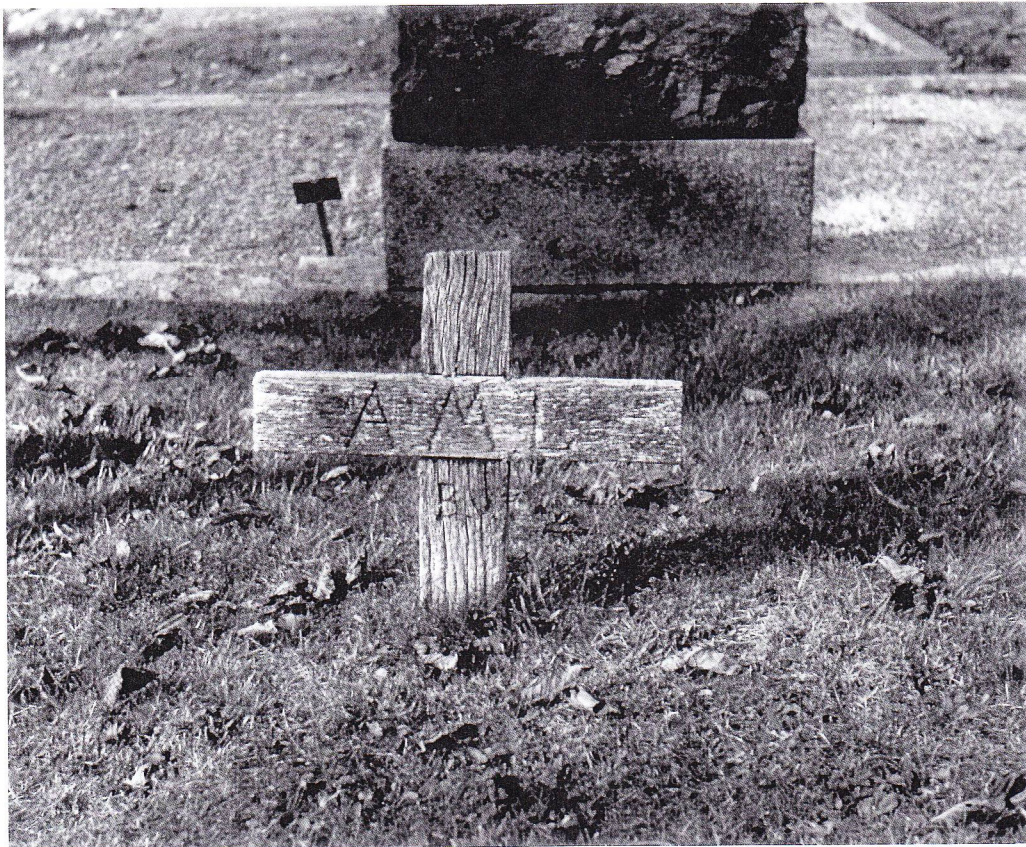
Anna Maria Larssons från Bovallstrand träkors, ensamt kvar på Tossene gamla kyrkogård, i skarp kontrast mot de påkostade gravmonumenten runt omkring.

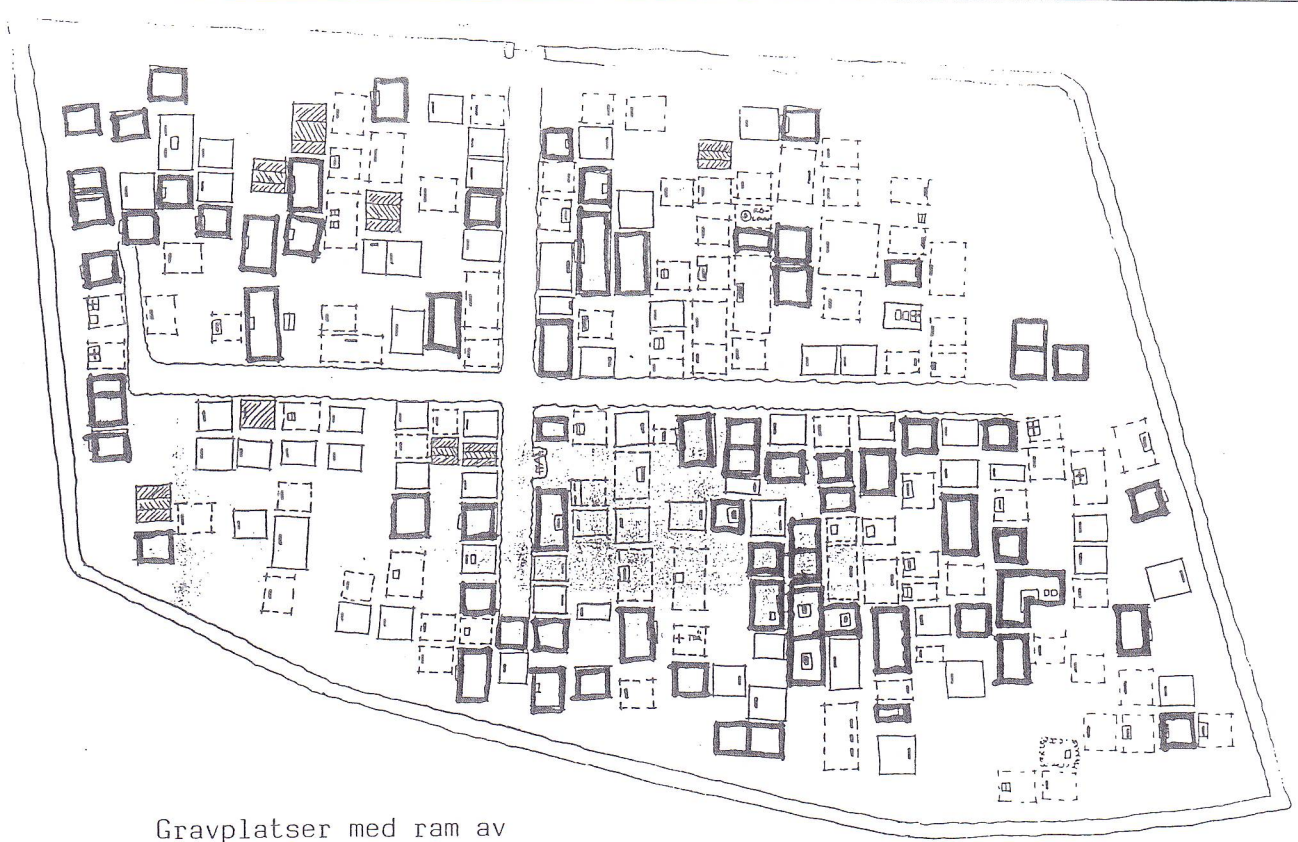
Gravplatser med ram av äldre, bredare typ

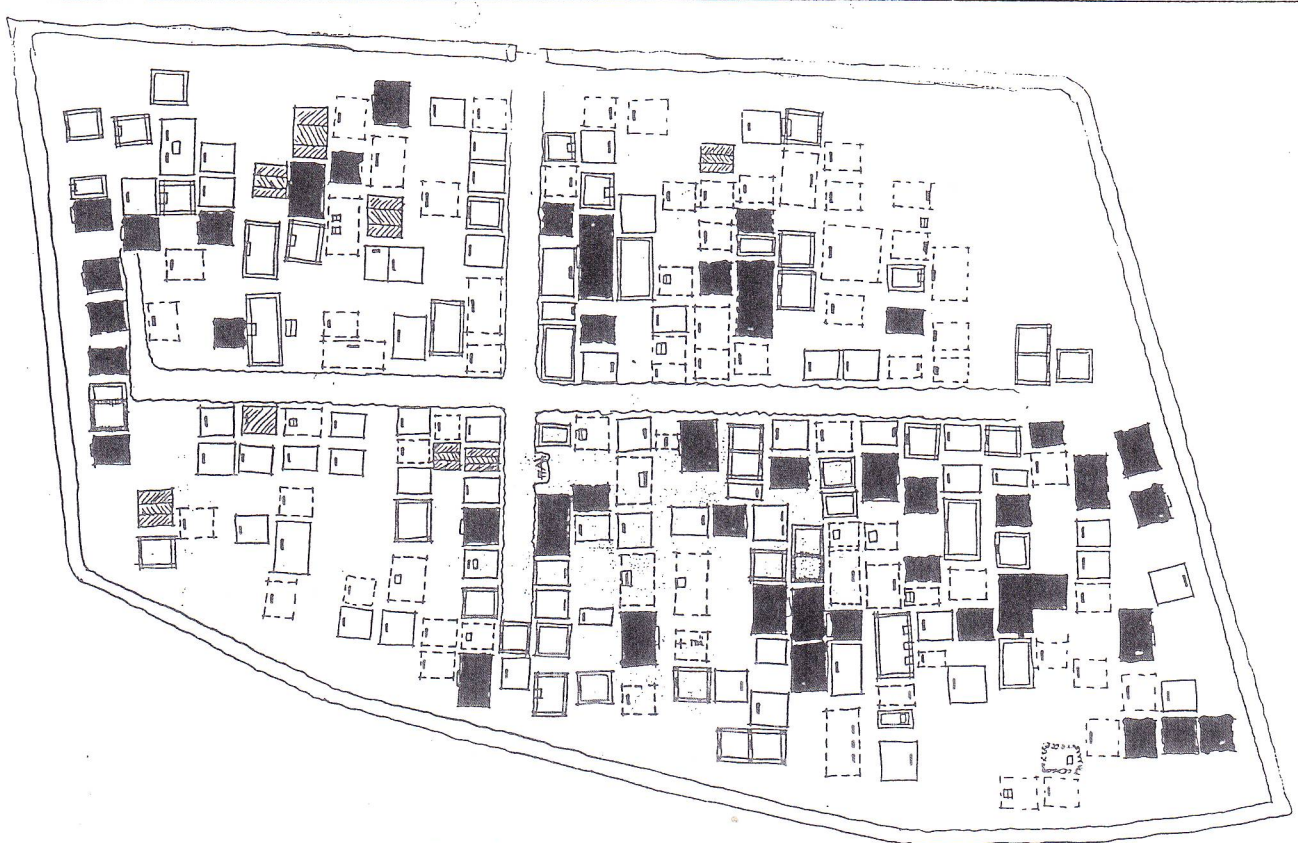
Gravplatser med hög sten

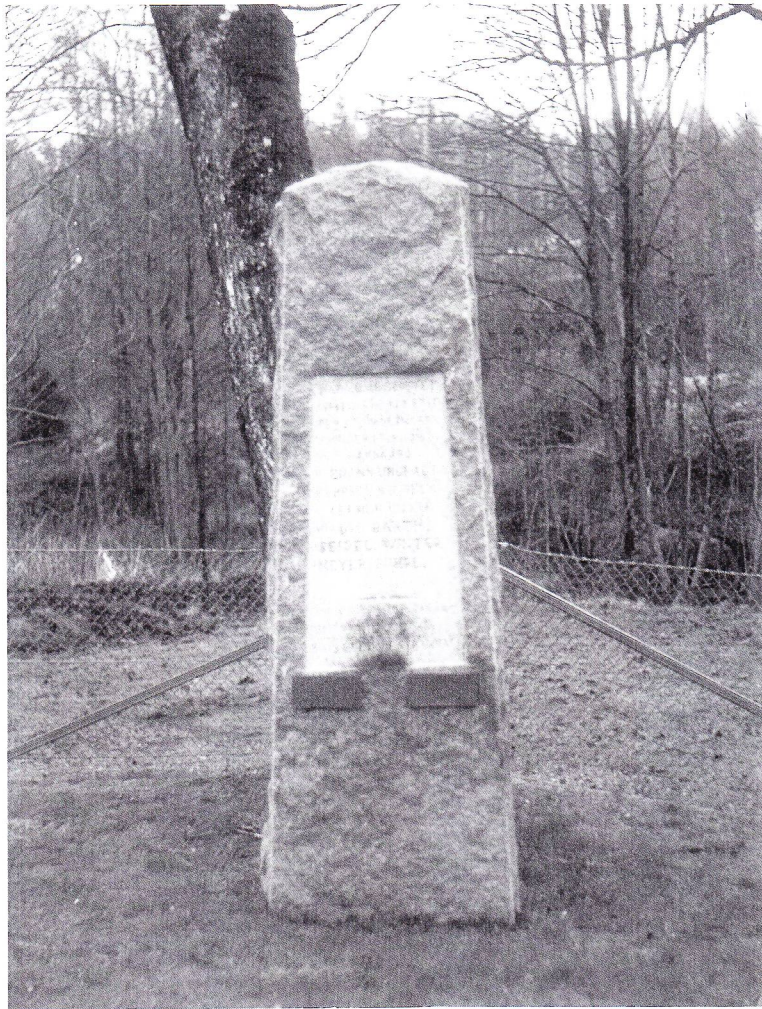
Minnesstenen över de tyskar och den engelsman som flöt i land 1916. Deras stoft vilar numera på Kvibergs kyrkogård i Göteborg, såsom många andra stupade på Nordsjön under första världskriget.

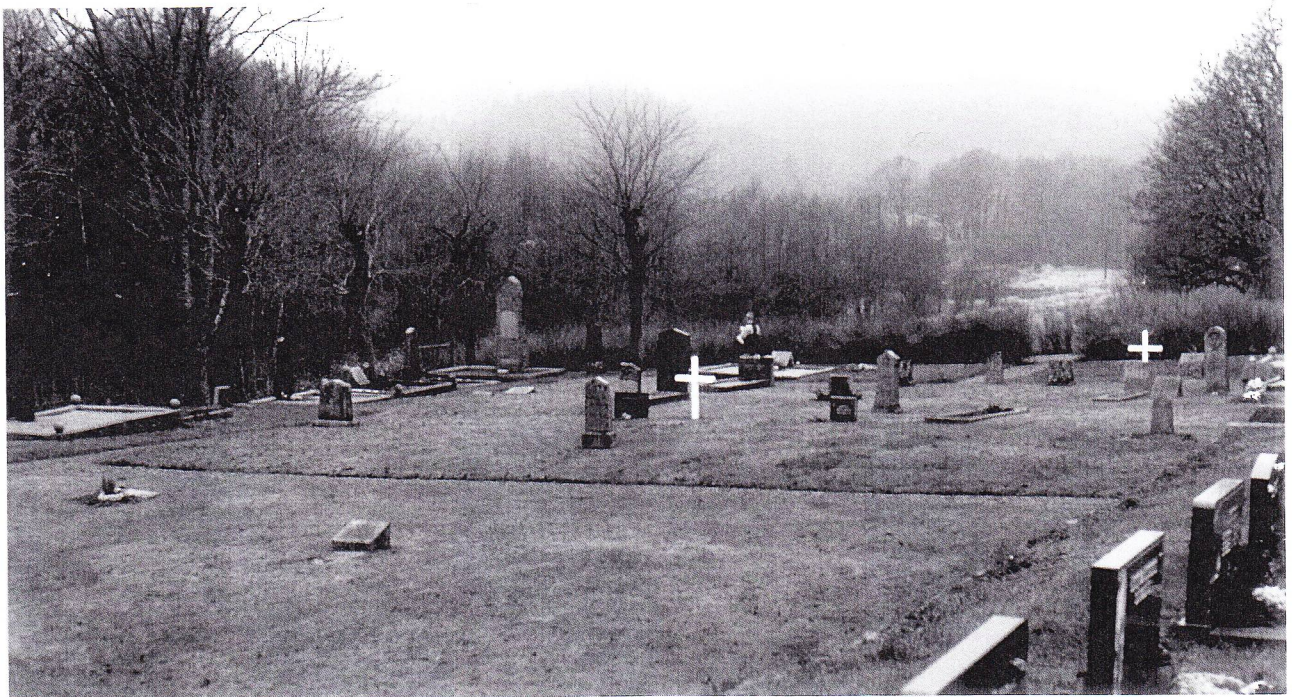
Kvarvarande gravar på äldsta delen av Tossene nya.

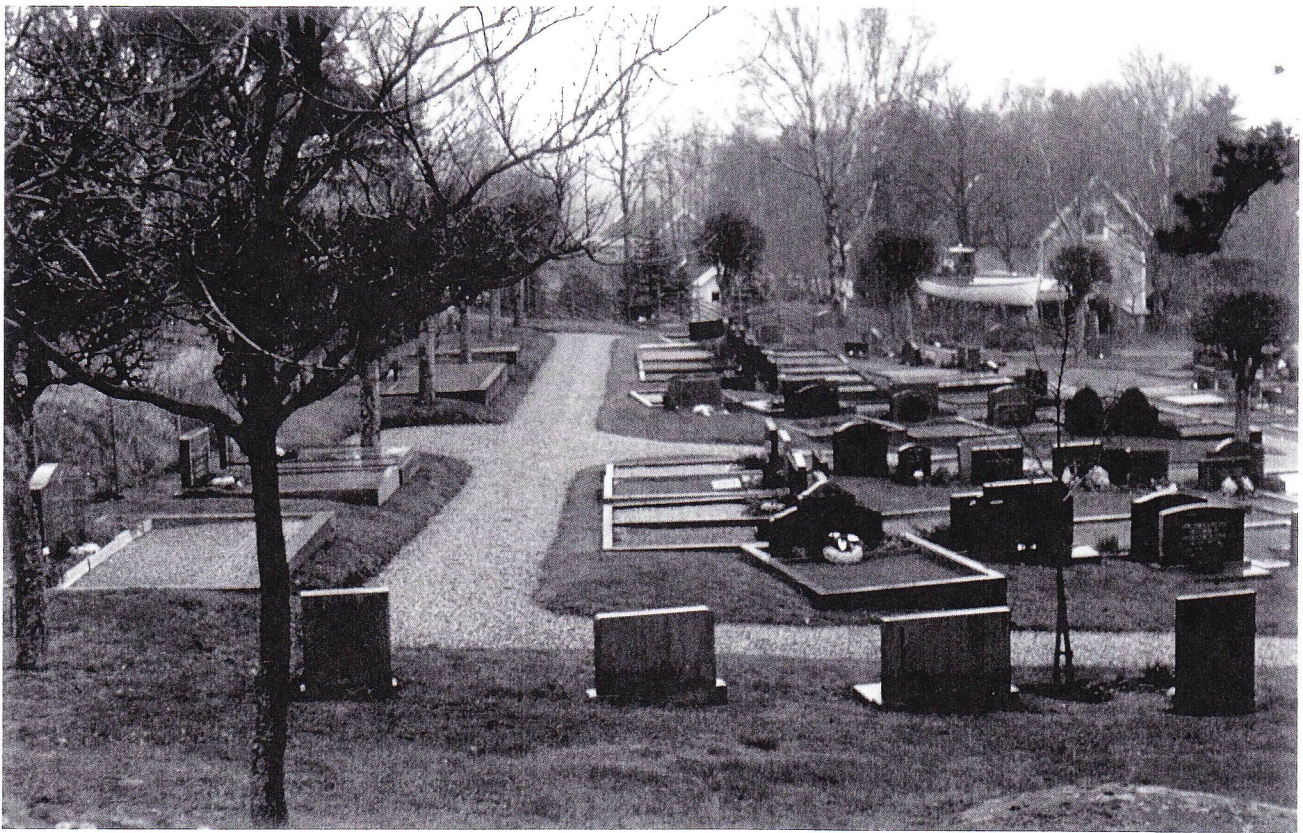
Äldre delen av Bovallstrands kyrkogård. Vad som inte framgår av den svartvita bilden är det straka intryck som det röda och svarta stenmaterialen ger.

Det röda och svarta stenmaterialet i gravmonumenten är ett så dominerande och karaktäristiskt inslag att man även fortsättningsvis bör hålla sig till detta. Önskvärt är också att en stor del av de ram och lockförsedda gravarna får behålla dessa utsmyckningar. Särskilt viktiga är då de som är belägna utefter mittgången, där alla de som finns där idag bör få finnas kvar även fortsättningsvis.

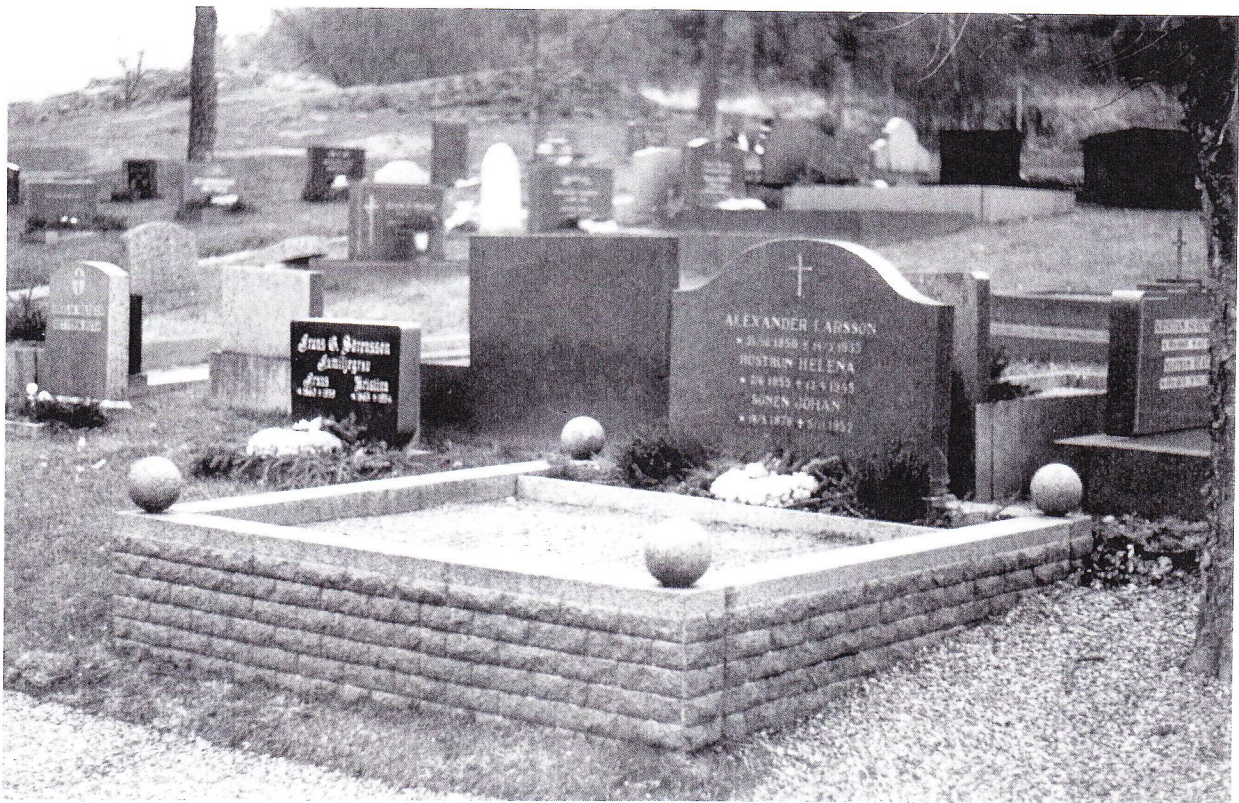
Fint huggna ramsidor i kvadermönster. Bovallstrand.
