# INVENTERING AV NORUMS, ÖDSMÅLS och St ASKERÖNS KYRKOGRÄDAR

Rapport 1998:28  
Tomas Brandt

NORUMS GAMLA KYRKOGRÅD

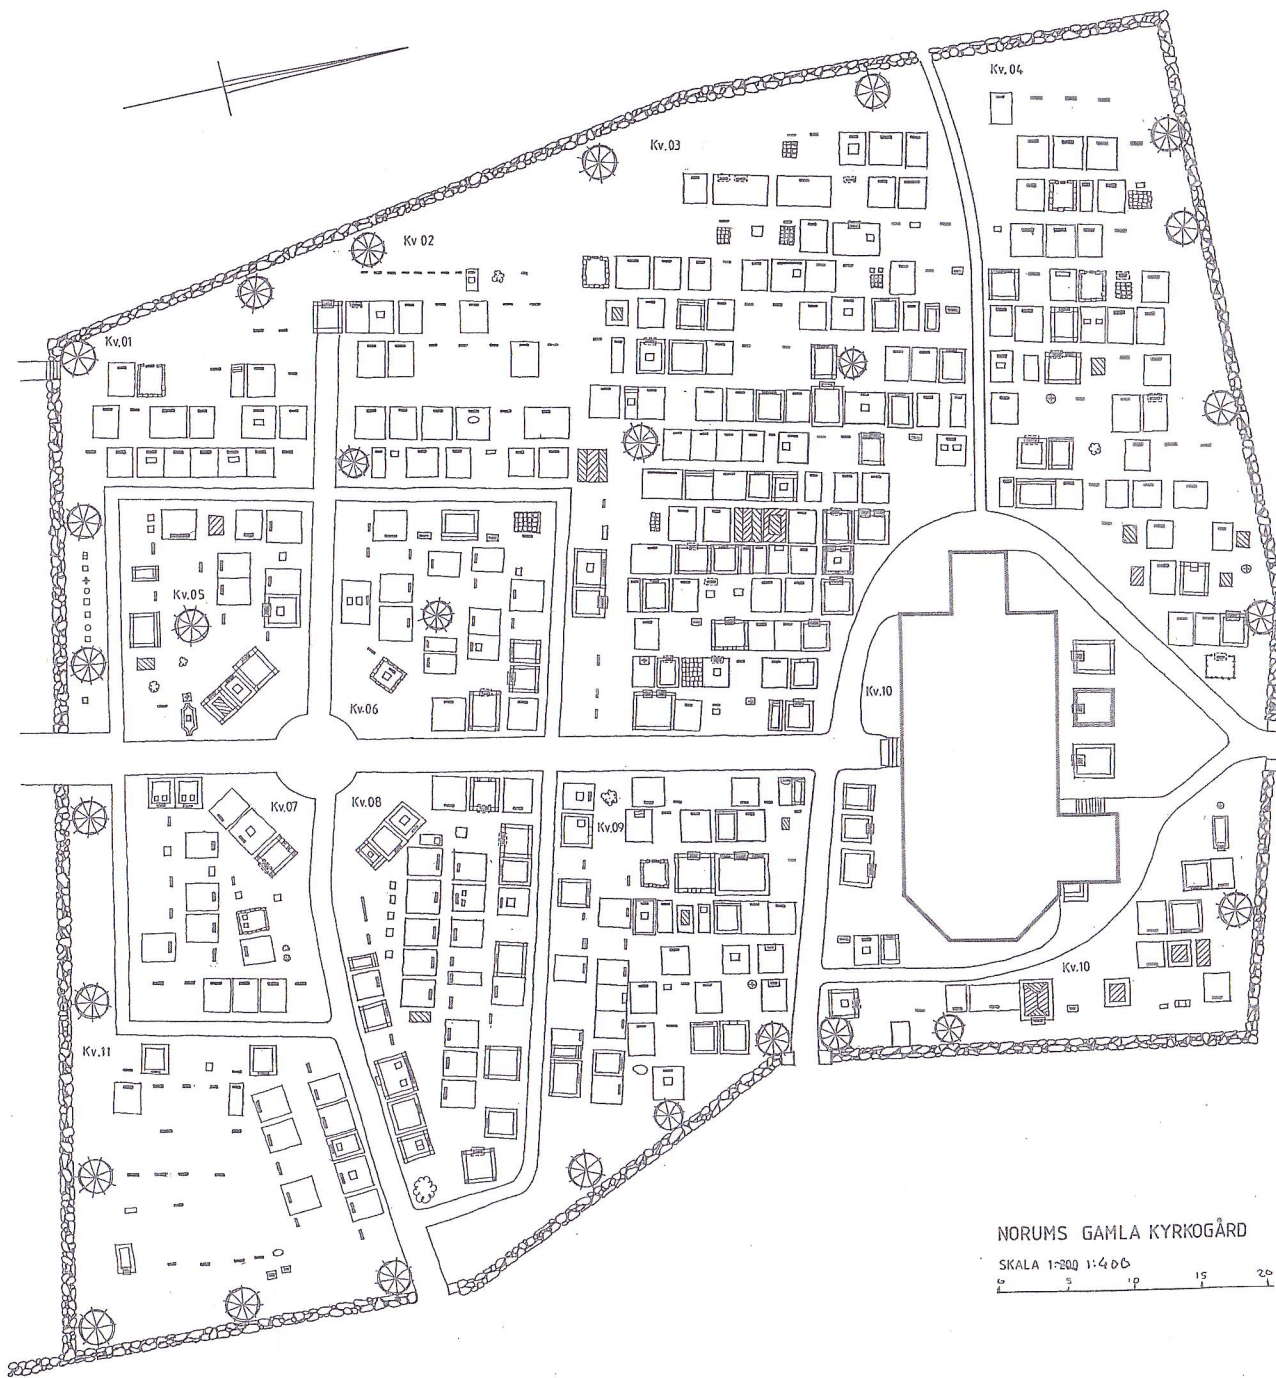
SKALA 1:200 1:400

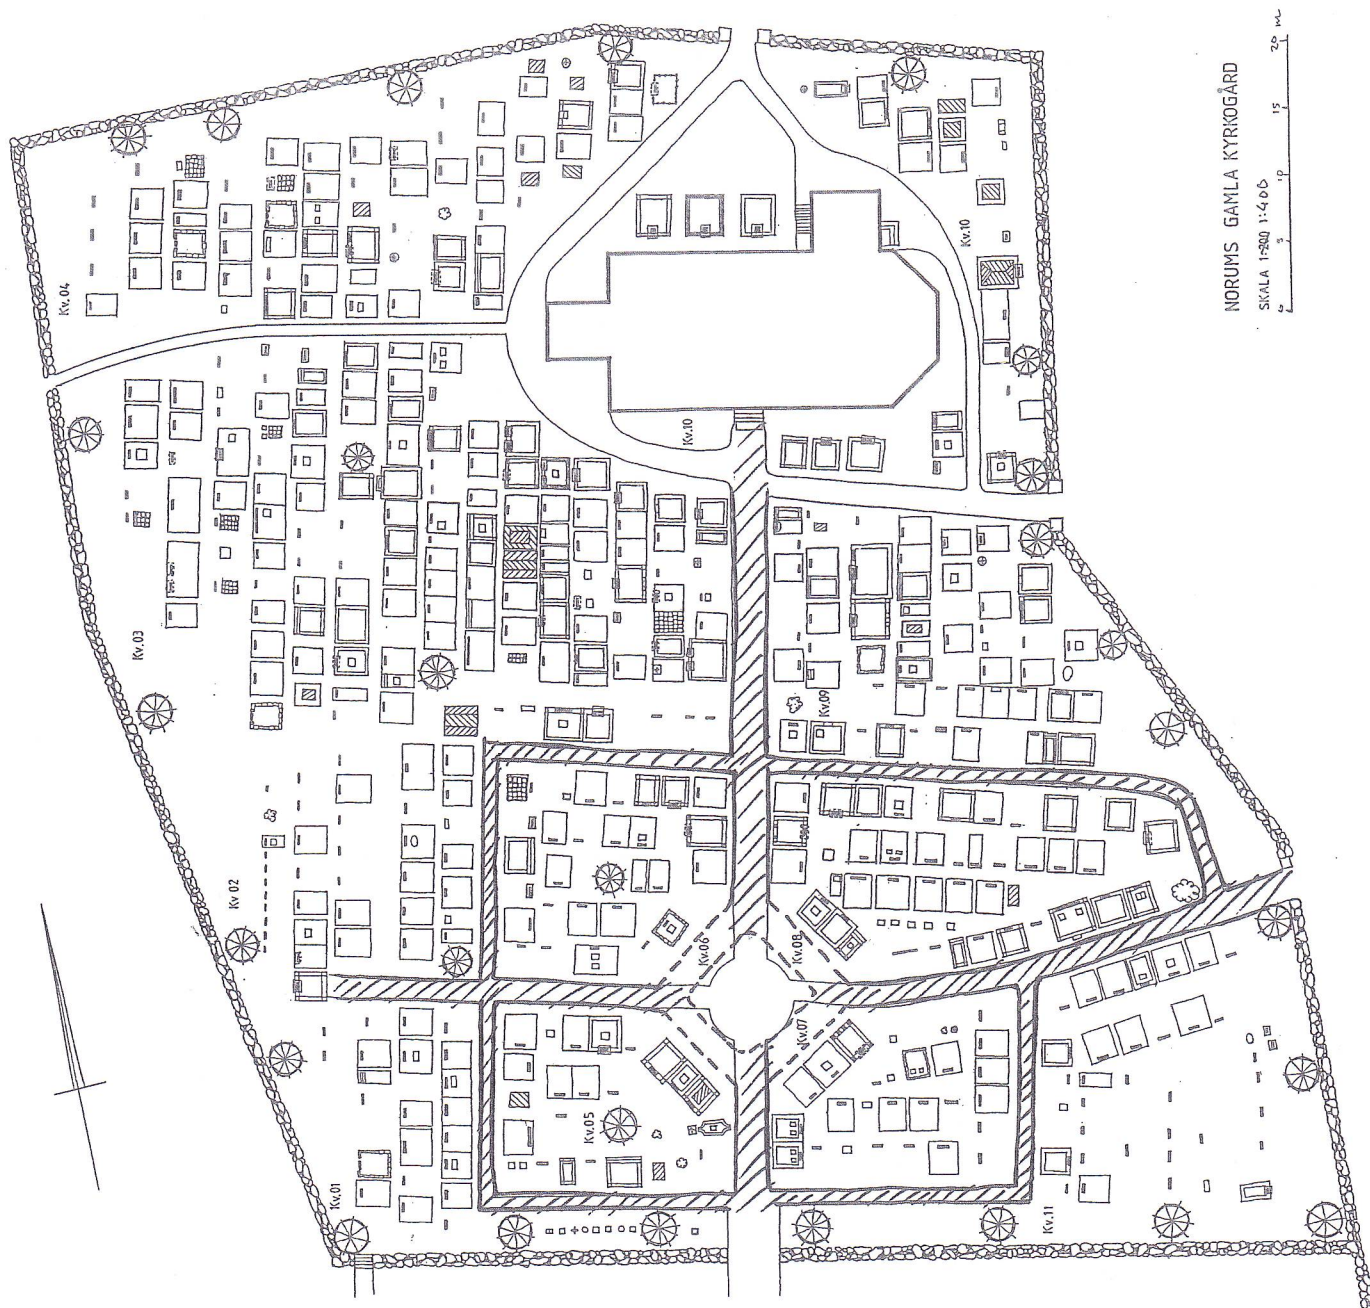
### Norums kyrkogård – BEVARANDEFÖRSLAG

Viktiga karaktäristika för äldre delen av Norums kyrkogård:

- Gångsystemet från 1910-talet (skrafferat). Bör inte läggas igen. På sikt bör rundeln ersättas med ursprunglig fyrkant (streckmarkerad)
- Muren runt kyrkogården. Bör behållas, samt vid reparation läggas om på samma sätt som nu. Låt ringarna för hästar sitta kvar.
- Träden kring kyrkogården. Typ och placering bör behållas, även vid framtida förnyring. Låt träden vara den vegetation som finns, annorlunda typer av planteringar, buskage etc placeras på kyrkogårdens yngre delar.

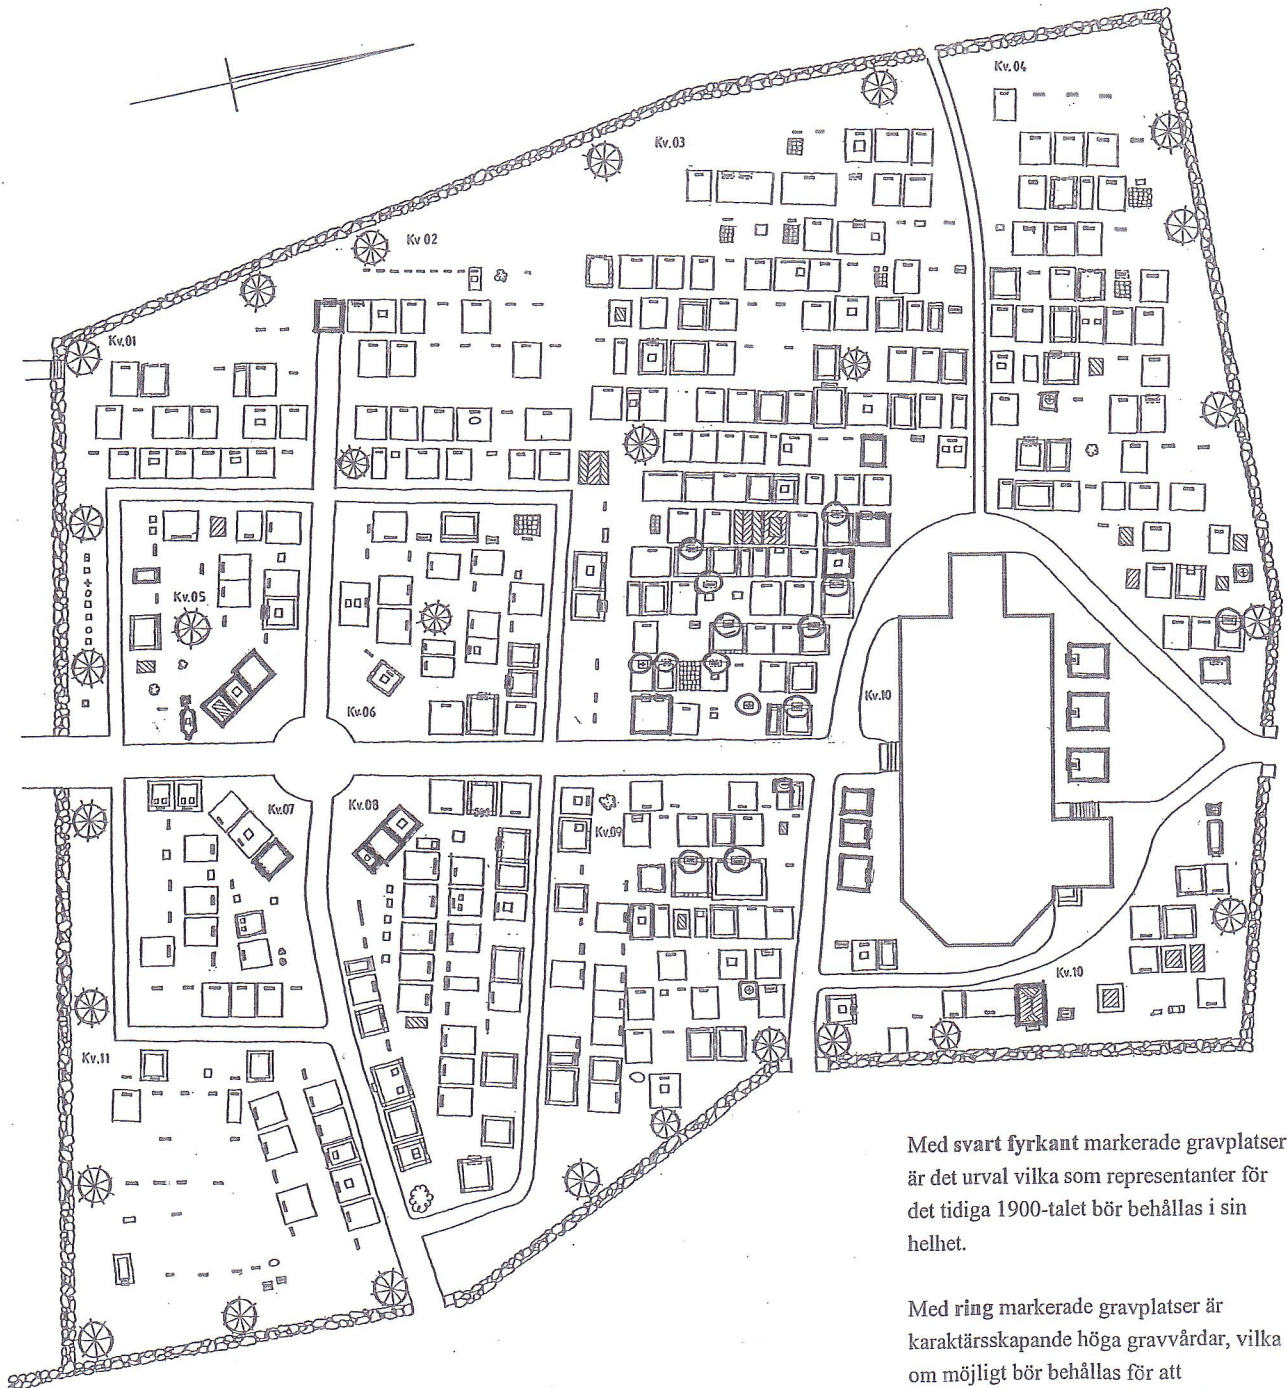
Norums kyrkogård –  
BEVARANDEFÖRSLAG

Med svart fyrkant markerade gravplatser är det urval vilka som representanter för det tidiga 1900-talet bör behållas i sin helhet.

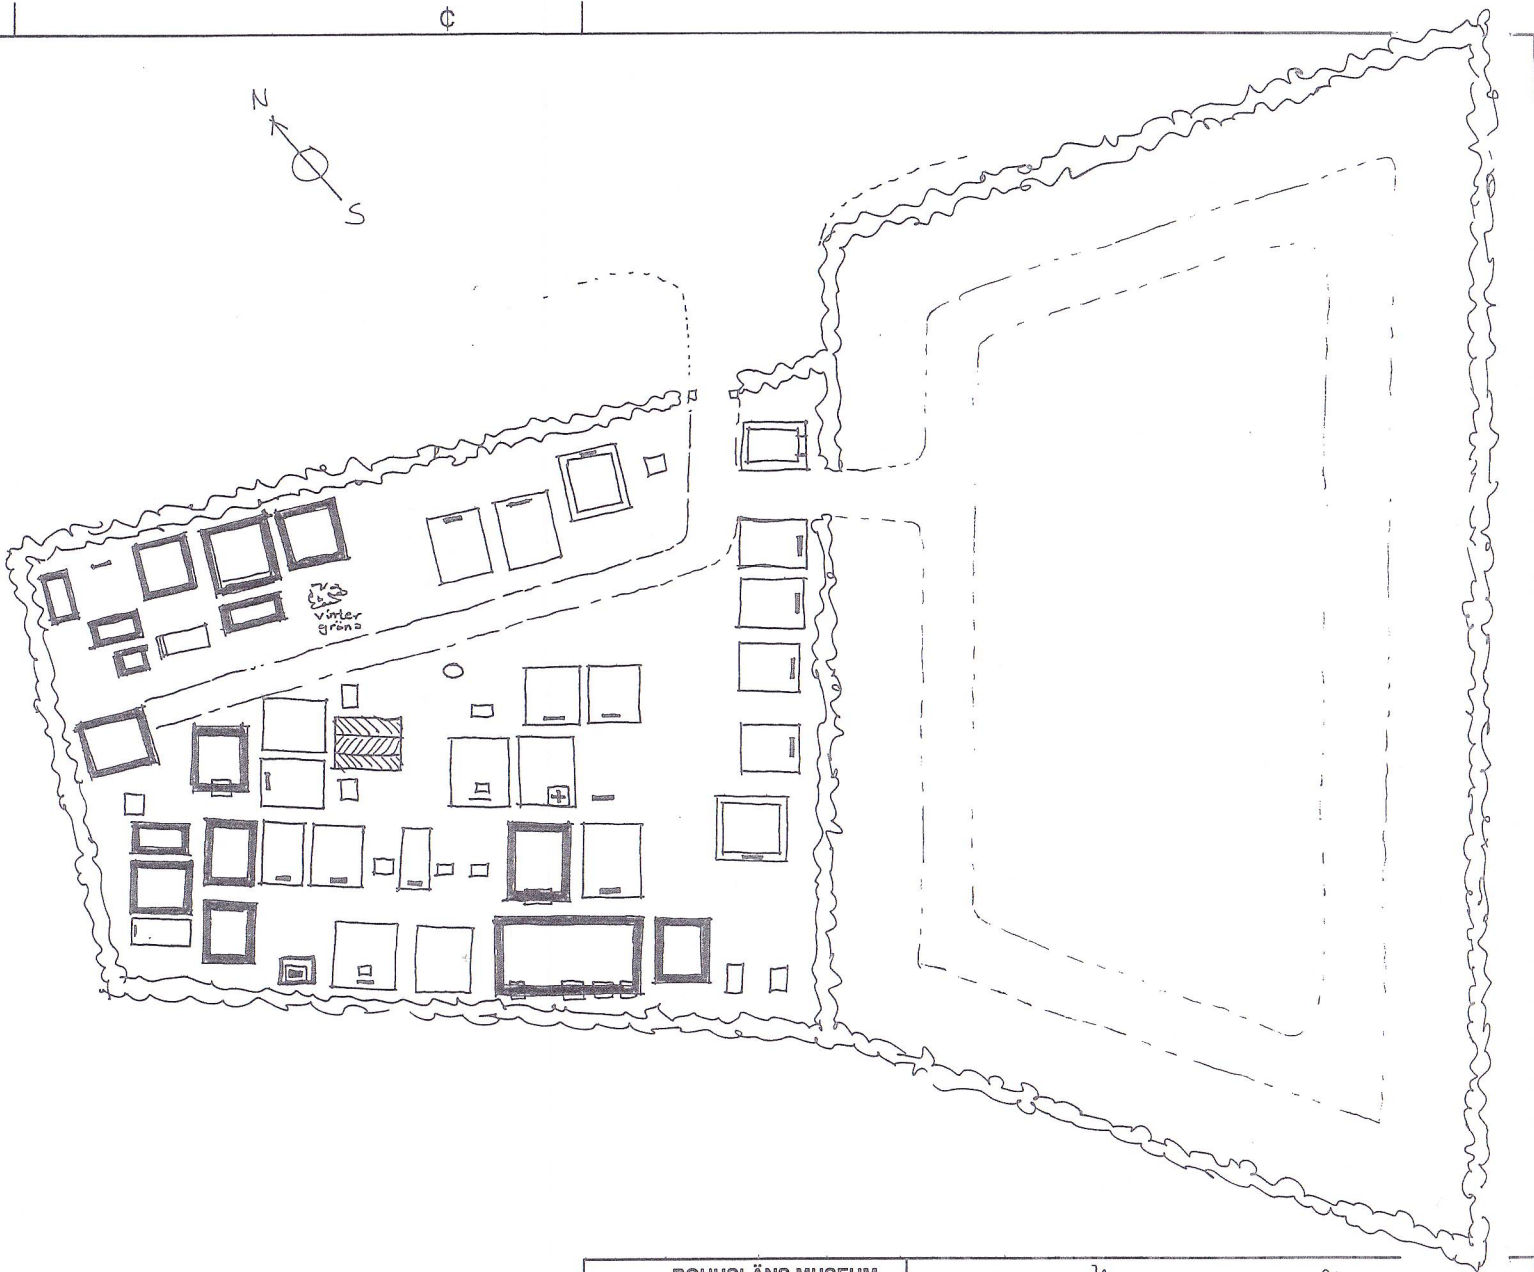
St Askeröns kyrkogård –  
BEVARANDEFÖRSLAG

De med svart ram markerade gravarna utgör tillsammans ett sammanhängande tidstypiskt parti som bör behållas i sin helhet.
