Kulturhistorisk utredning

Bebyggelsesdokumentation inom
Naturreseptatet Bokedalen
Partille socken, Partille kommun

Rapport 2000:8
Carl Casimir/ Lars Rydbom

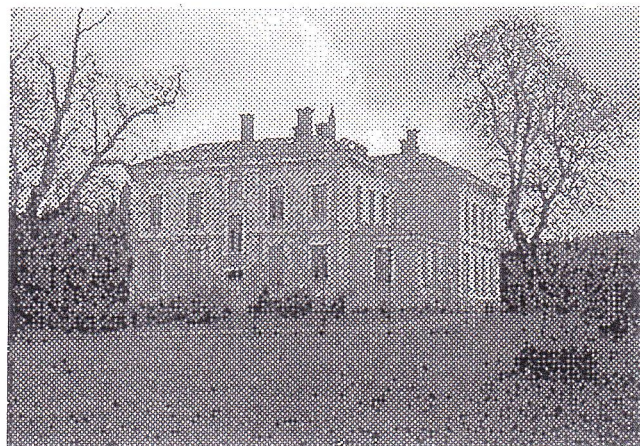
Säteriets mangårdsbyggnad/corps de logi (Jonsered 1:14)

Mangårdsbyggnaden i nyrenässans uppfördes på 1860-talet. Dessförinnan fanns en manbyggnad från 1600-talet. Förslag till ombyggnad av den gamla herrgården togs fram av Wictor von Gegerfelt och Franke 1851. Denna verkar inte ha realiserats eftersom arkitekt Bo Malmberg 1855 gjorde förslag till ny herrgårdsbyggnad. Ej heller denna blev verklighet. Istället byggdes 1868 den nya manbyggnaden som ritades av JA Westerberg. 1954 dog William Gibson V som var den siste av familjen Gibson som bebodde mangården.

Befintlig byggnad beskrivs i en byggnadsinventering från Länsstyrelsen 1987 så här: ”Den nuvarande herrgården är byggd i sten med putsad fasad i vitt och ljusblått. Huskroppen är närmast kvadratisk med markerade hörn. I centrum finns ett ljusschakt. De två våningarna markeras av ett förkroppat våningsband. Fasaderna har pilasterutsmyckning. Mot sjön Aspen vetter entrén med en balkongöverbyggnad, som bärs upp av korintiska pelare förbundna med ett räckte balusterdockor. Taket är klätt med falsad röd plåt. Längs taksprånget sitter utsirade konsoler. Fönstren har överstycken med voluter. Dessa många nyklassicistiska utsmykningsdetaljer ger byggnaden ett för 1880-talets slut typiskt herrgårdsutseende.” (Bergdahl-Bulukin red, 1987).

Kulturhistorisk bedömning: Som ett exempel på en palatsliknande villa i genomarbetad och harmonisk nyrenässans stil och med ett stort symbolvärde för hela Jonseredsmiljön som helhet har byggnaden ett mycket högt kulturhistoriskt värde och är av byggnadsminnesklass, förslagsvis tillsammans med några fler delar av herrgårdsmiljön, t ex ladugård, magasin, iskällare, garage och inspektorsbostad.

Rekommendationer: Där så är möjligt bör tomtmark runt mangården återställas, t ex gäller detta siktlinjen mellan kaj och mangård och misspyrdande staket. För byggnaden bör mycket stor restriktivitet gälla, särskilt exteriört, och endast ringa ingrepp tillåtas.

Det är angeläget att huvudbyggnaden upplevs som en integrerad del av den totala herrgårdsmiljön varför anordningar för att markera den befintliga fastighetens utbredning bör undvikas.

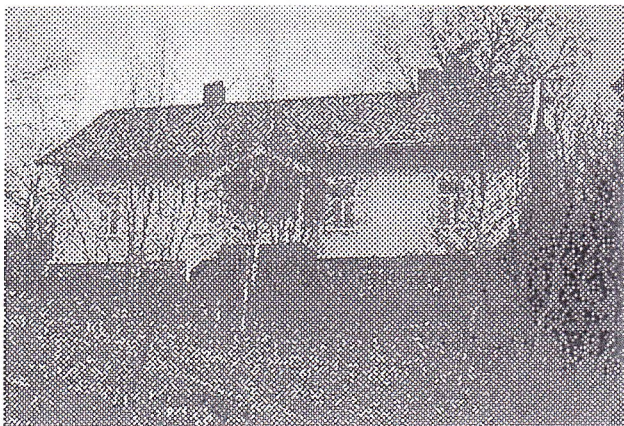
Inspektorsbostaden (Jonsered 1:30)

Denna byggnad är med stor sannolikhet en av flyglarna till den gamla herrgården som omkring 1870 flyttats något hundratal meter åt norr. Huset bör då åtminstone härstamma från 1650-talet. I bouppteckningen efter Carl Habicht 1791 beskrivs den sålunda: ”En gammal manbyggnad av en våning med stor sal, förstuga och trenne kamrar.” Efter flyttning inreddes huset till gårdsmejeri. 1920 slutade man kärna smör och separerade endast mjölk. Denna levererades även till fabriken, handelsboden i Jonsered och Arla i Göteborg. 1954 när mjölkhanteringen upphörde inreddes huset helt till bostad.

Inspektorsbostaden har grund av huggen sten och en

stående ljus gråmålad locklistpanel däröver. Fönstren är kopplade och av T-postmodell, fodrens överstycken är utsmyckade. Taket är ett sadeltak med stort taksprång Takfotstassarna är profilerade och taket är klätt med enkupigt tegel. De två skorstenarna är släta och den ena är plåtklädd. På baksidan, mot norr, ligger entrén vid en envånings utbyggnad. Av äldre byggnadsdelar är endast två dörrar kända. Andra äldre delar kan idag vara dolda. Möjligen kan en dendrokronologisk undersökning visa hög ålder på väggtimmer och bjälkar. Byggnaden bör vara den äldsta i området. Idag innehåller huset två bostäder.

Ovanför i backen mot norr ligger en större stenkällare. Den är byggd av huggen cementfogad sten, synlig i sydfasad där också ingången ligger. Taket är av tälttakstyp och är papptäckt.

Kulturhistorisk bedömning: Som en representant för den äldre herrgårdsepoken i Jonsered och med sin troligtvis mycket höga ålder har byggnaden, trots förändringar, ett stort kulturhistoriskt värde.

Rekommendationer: Byggnaden behöver renoveras, bl a finns läckor i plåttak över utbyggnad. Huset har tidigare genomgått många förändringar. Vid nästa ombyggnad bör istället återställandet vara ett mål. Huset bör således ej tillbyggas eller tillföras nyare material och färgsättning. Vid ombyggnad bör man noggrant undersöka vilka lämningar som döljer sig under senare tiders lager. Även stenkällaren bör underhållas.

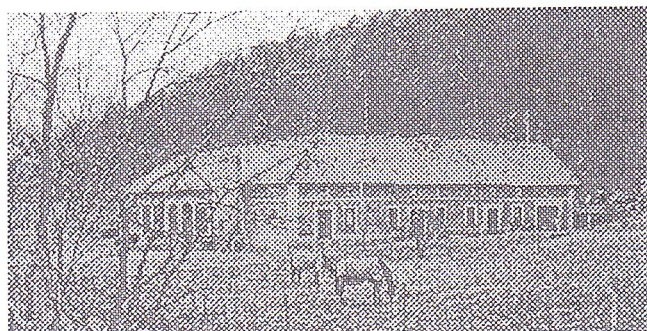
Ladugård (del av Jonsered 1:13)

Den gamla ladugården låg rakt norr om säteriets huvudbyggnad. Denna revs och nybyggdes ca 150 meter åt väst 1871 efter ritning av J James Gibson (examensarbete). Byggnaden skulle rymma 45-50 nötkreatur, 10 arbetshästar och ett vagns- och ridhäststall. Under byggnaden finns teknik för gödselutkörning och under den södra längan källare för potatis och rotfrukter med maskinutrymme emellan. Under det årliga underhållet när djuren var ute på bete, gjordes ladugården ren och kalkades, samt målades svart nedtill.

Byggnaden är helt uppförd i tegel som varierats i färg efter funktion. En grågulare ton till grund, utkragade foder, förkroppat våningsband och tandsnittad takfot och en rödare kulör till övrig fasad. Över det hela ett sadeltak klätt med asbestcementschingel. Utanför byggnaden har gödselplatta, urinbrunn, och tre gropsilar byggts 1943-44. Ensilage började användas 1945. Byggnaden används idag av arrendatorn till jordbruksmarken.

Kulturhistorisk bedömning: Byggnad med mycket stort kulturhistoriskt värde; som genom sin variationsrika tegelarkitektur är ett uttryck för den enhetlighet och de anglosaxiska byggnadsideal som präglade Jonseredsmiljön under 1800-talet. Anläggningen kan ses som en exponent för ett för 1870-talet högteknologiskt jordbruk- och har därmed även ett industri och idéhistoriskt värde.

Rekommendationer: Byggnaden behöver renoveras. Inför renovering bör noggrann undersökning göras, ev kan ritningar finnas på Göteborgs historiska museums arkiv. Renoveringen bör utgå från ursprungsförändringen med ev kompletteringar för att möjliggöra fortsatt användning. Tillägg i form av nyare material, former och färger ska undvikas.

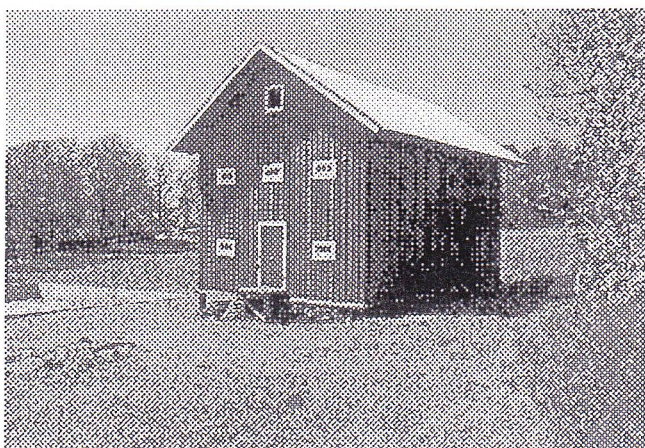
Magasinsbyggnad (del av Jonsered 1:13)

Förrådsbyggnad av trä i två våningar som antas vara uppförd på 1870-talet. Ritning till en liknande byggnad på Högen finns från 1892.

Grunden utgörs av gjutna stålrör på vilka syllan lags. I fasad ser man den mycket kraftiga vattbrädan och den därpå stående locklistpanelen, de små spröjsade fönstren med vita foder och det plåtklädda sadeltaket. Fasaden har nyligen målats med röd alkylfärg.

Kulturhistorisk bedömning: Som en del i den värdefulla säterimiljön och med ett till största delen ursprungligt utseende har magasinet ett stort kulturhistoriskt värde.

Rekommendationer: Byggnaden är relativt oförändrad sedan den uppfördes. Ett mål bör vara att sträva mot att behålla den i ursprungligt skick, vilket så när som på målningen bör vara lätt. Troligen är denna byggnad tänkt att vara rödfärgsmålade med slamfärg. Vid nästa målningstillfälle kan byggnaden istället målas med en blandning av olje- och slamfärg om inte all alkydfärg går att få bort. Tillägg i form av nyare material, former och färger ska undvikas.

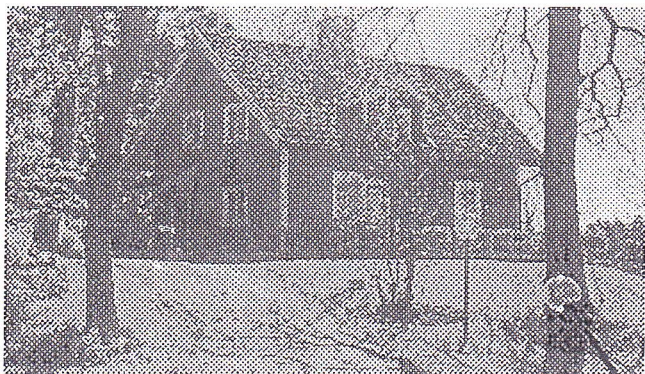
Drängstugan (Jonsered 1:29)

En och en halvplans f d tjänstebostad beläget i sluttning mot sydväst. Byggnaden har viss nationalromantisk prägel och är troligen uppförd under 1900-talets första årtionden.

Fasaden är klädd med locklistpanel som rödfärgats med oljefärg. Fönsterfodren är enkla med undantag för bottenvåning åt väst och syd där utformningen liknar inspektorsbostaden. Fönstren är spröjsade. Takfotstassarna är profilerade och sadeltaket är klätt med enkupigt tegel. Skorstenen är utkragade och plåtad. På taket finns kupa. Runt byggnadens södra och västra sida har en altan byggts.

Kulturhistorisk bedömning: Byggnadens kulturhistoriska värde ligger framför allt i tillhörigheten med herrgårdsmiljön.

Rekommendationer: Byggnadens representativitet som en del av herrgårdsmiljön bör i möjligaste mån bestå. Därför bör försiktighet gälla vid bedömning av eventuella förändringsförslag. Nya material, former och färger bör undvikas.

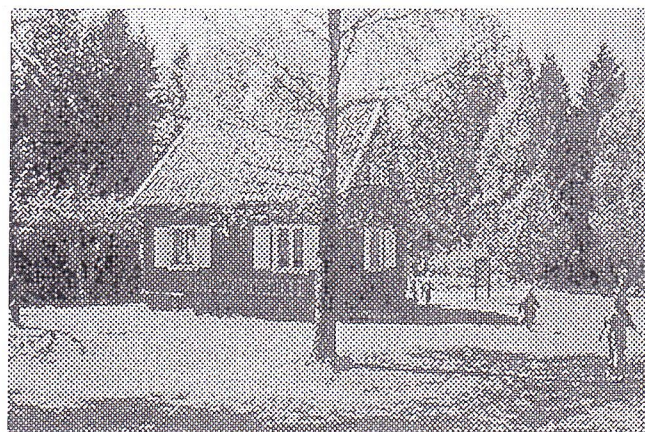
Bostadshuset står på en grund av huggen sten. Den rödfärgsmålade stående locklistpanelen vilar på en kraftig vattbräda. Vindskivor och foder är vitmålade. En nyckelhålsveranda markerar entrén. Några fönster är bytta till kopplade. De äldre fönstren är spröjsade med åtta lufter i varje båge och samtliga har fönsterluckor. Taket är ett sadeltak täckt med två-respektive trekupigt tegel. Skorstenen är oputsad.

Just där slutningen ner mot sydväst börjar bli brant ligger en stenkällare med rödfärgsmålade och lockpanelklädd övervåning under ett sadeltak. På gaveln sitter ett spröjsat fönster. Taket är ett lockbrädstak som klätts med papp.

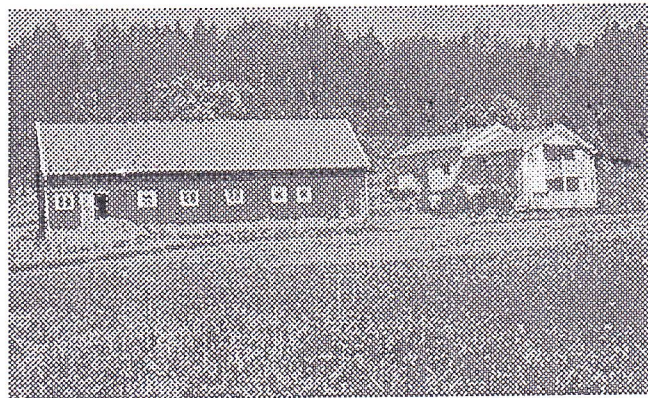
Det vitmålade bostadshuset är helt uppfört i sten.
Detta ska ha skett under 1880-talet och som ett
försök till helt underhållsfri bostad med förutom
en putsad stenstomme även gjutjärnsdetaljer vid tak
och fönster (Danielsson och Hammar, Bohusläns
museum 1979). Fönstren saknar foder och består av
mittpost och bågar delade i tre lufter. Vindskivor är
vitmålade. Taket är ett sadeltak klätt med enkupigt
tegel.

Ladugården som byggdes 1917 är uppförd i trä, har
sadeltak och är idag i funktion som häststall.

Bostadshuset tillbyggdes 1988 som en putsad förlängning söderut och har fått byggnadsnämndens pris för väl anpassat bygge. Sedan dess har även en tvåvånings altan med balkong i trä tillkommit.

Rekommendationer: Det enkla byggnadsskicket bör bibehållas. Fortsättningsvis bör därför nyare material, former och färger undvikas. Eventuellt kommande om-, till- eller nybygge bör anpassas väl och noggrant prövas.
