## **Svensland 2:2 och Hålan 3:1**

BYGGNADSDOKUMENTATION UTMED E6  
SKREDSVIK SOCKEN, UDDEVALLA KOMMUN

Rapport 2001:33  
Helene Carlsson,  
Björn Ohlén

Rapport Bohusläns museum 2001:33  
**Titel: Svensand 2:2 och Hålan 3:1**  
Författare: Helene Carlsson. Björn Ohlén

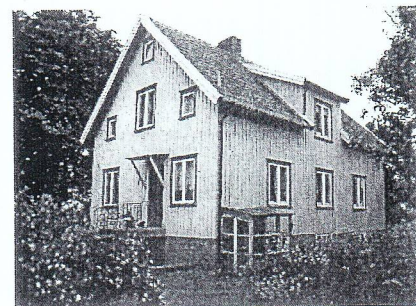
Det nya boningshuset byggdes utan lån och finansierades med hjälp av de pengar Karl Johan Magnusson tjänat då han kört sten mm i samband med vägbygget på 1940-talet (Gamla E6:an).

Jordbruket sköttes av hustru och barn. Under byggtiden bodde familjen i brygghuset som uppförts 1942.

Snickaren Lars Karlsson (Kallsås) utförde ritningarna efter skiss gjord av fru Anna och sonen Gunnar. Det skulle inte vara utanpåliggande förstugor utan huset försågs med 2 invändiga hallar. Huset utrustades också med två taklyft.

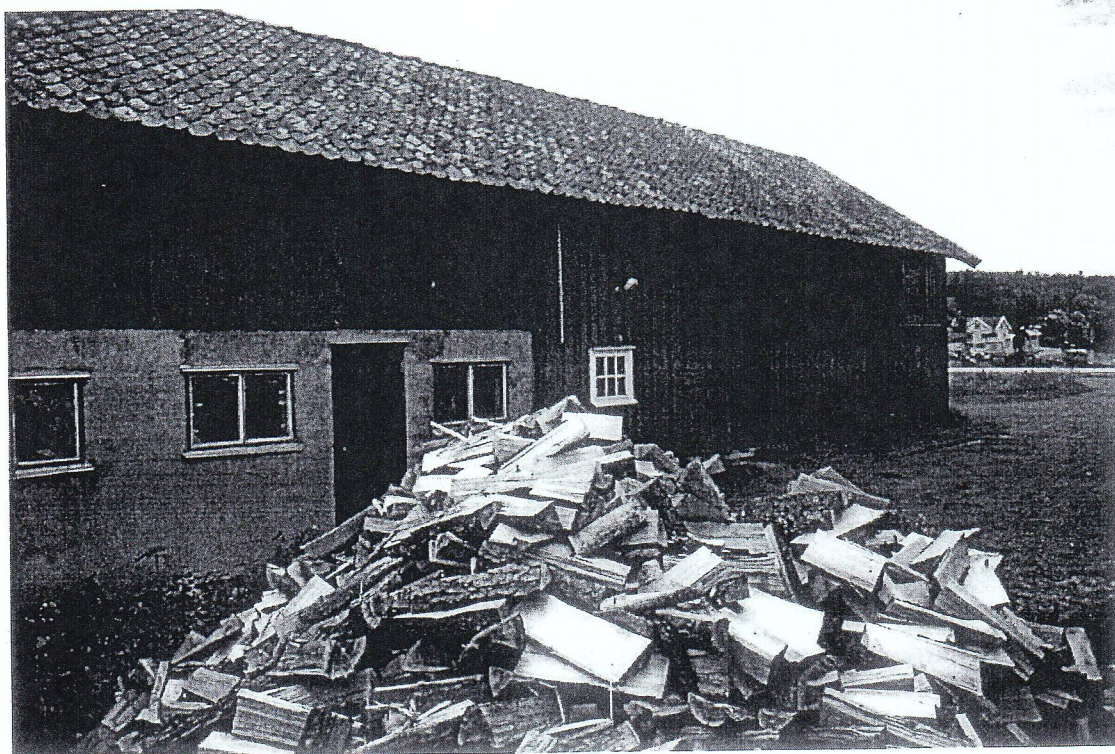
Ladugården är uppförd i början av 1910-talet. Den östra delen som inrymmer vagnslider, loge och lada är uppförd i stolpverk medan stallet är uppfört i liggande timmer och ladugården längst i väster i betonghålsten. På baksidan finns en skygga innehållande redskapsbod som tillkom på 1940-talet.

Fasaden är klädd med rödfärgad lockpanel. Ladugårdens betongstomme är slätputsad. Sadeltaket är täckt med enkupigt rött tegel på undertak av brädor. Vinkeltillbyggnaden, som inrymmer hönshus, har ett timrat rum och är i övrigt uppfört med stolpverk. Byggnaden har ett pulpettak belagt med sinuskorrugerad plåt. Vagnslidret har en oljad dubbel brädport åt gården och en åt åkern. Bredvid denna finns en större port av samma typ som leder in till logen. Även logen har en oljad dubbelport ut mot åkern. Till vänster om logporten sitter ett småspröjsat vitt fönster. Ladugårdens bottenvåning har en putsad fasad med omålade enlufts-fönster. En oljad trädörr leder in till stallet och en dörr leder in till ladugården. Ovanför bottenvåningen är väggen klädd med rödfärgad lockpanel. Hönshuset är klätt i rödfärgad lockpanel och har småspröjsade vita enkelfönster. En paneldörr leder in från gårdsplanen. Skyggan på baksidan har en stor dubbelport ut mot åkern. Fasaden är klädd med rödfärgad lockpanel. Skyggans takfall är sammanbyggt med ladugårdens och belagt med enkupigt rött tegel.

Vagnslidret har jordgolv. Ovanför vagnslidret finns ett höloft. Ladan är öppen upp till taknocken och avskiljs från logen av logkistan. Logen har ett trägolv och logkistan utgörs av låga väggar av liggande plank. Ovanför logen finns ett höloft. Även till vänster om logen finns en lada som fortsätter in bakom stallet. Denna är öppen upp till nocken. Stallet är uppfört i liggtimmer. Ovanpå stallet finns ett höloft. Från ladan kommer man in i stallet genom en smal paneldörr. Stallet är avdelat till två rum med ett respektive två bås. Mellan rummen finns enkla paneldörrar. Golvet är av betong. Ladugården har putsade väggar förutom åt stallet där timmerväggen är bar. Golvet är av betong och taket av brädor. Ladugården har två rader med bås av trä. I golvet löper en avrinningskanal. Här finns även en mjölkkningsanläggning. Ovanpå ladugården finns ett öppet loft. Vinkeltillbyggnaden består av en gång som är öppen mot ladugården, ett dass och ett hönshus. Hönshuset består av två rum. Det ena har oklädda timmerväggar och det andra har spånisolerade brädväggar. Rummen har betonggolv och brädtak. Via en dörr på baksidan kommer man ut på hönsgården.

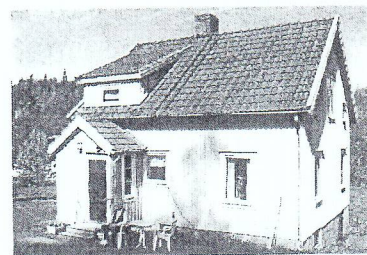
Det nuvarande boningshuset byggdes 1935-36. Det är uppfört med timmerstomme i 1½ våning och vilar på en putsad källarmur. Fasaden är klädd med gulmålad stående locklistpanel med vita knutar och vita vindskidor. Sadeltaket är täckt med rödbrunt betongtegel och åt väster försett med en släpkupa med ett litet fönster. På taket finns en skorsten i rött tegel som upptill avslutas med en svag utkrågning. De vitmålade fönstren är huvudsakligen av tvåluftstyp med mittpost och utan spröjs. Fönstren har släta vitmålade foder. Flera av fönstren i bottenvåningen är utbytta mot fönster med en enda luft. På gavlarna finns vindsfönster; de består på var gavel av dels ett triangulärt spröjsat fönster under taknocken samt två små kvadratiska spröjsade fönster på ömse sidor om övervåningens mittpostfönster. På den västra långväggen finns en utbyggd panelklädd köksveranda med sadeltak och brunmålad paneldörr. På östra långväggen finns en ytterligare en utbyggd veranda försedd med en front. En trappa med järnräcke leder här upp till huvudentrén som har en brun paneldörr flankerad av smala spröjsade fönster. På den södra gaveln finns en nedgång till källaren och ingång med en brun paneldörr.

Planlösningen i bottenvåningen består av kök, en ganska stor hall och 2 bostadsrum (senare sammanslagna till 1 större rum). I hallen finns trappor till övervåning och källare. På den övre våningen finns 2 sovrum, långsgående vindsgarderob, hall och badrum. I det rum där fronten finns fanns tidigare en kakelugn. I källaren finns ett större utrymme med värmepanna, tvättmaskin och plats för hyvelbänk. I ett avskilt rum som nyttjats som matkällare finns en vattenpump.
