SVARTEBORGS och BÄRFENDALS kyrkogårdar

En kulturhistorisk genomgång och värdering
för Svarteborg-Bärfendals församling, Munkedals kommun

Rapport 2010:33 Tomas Brandt

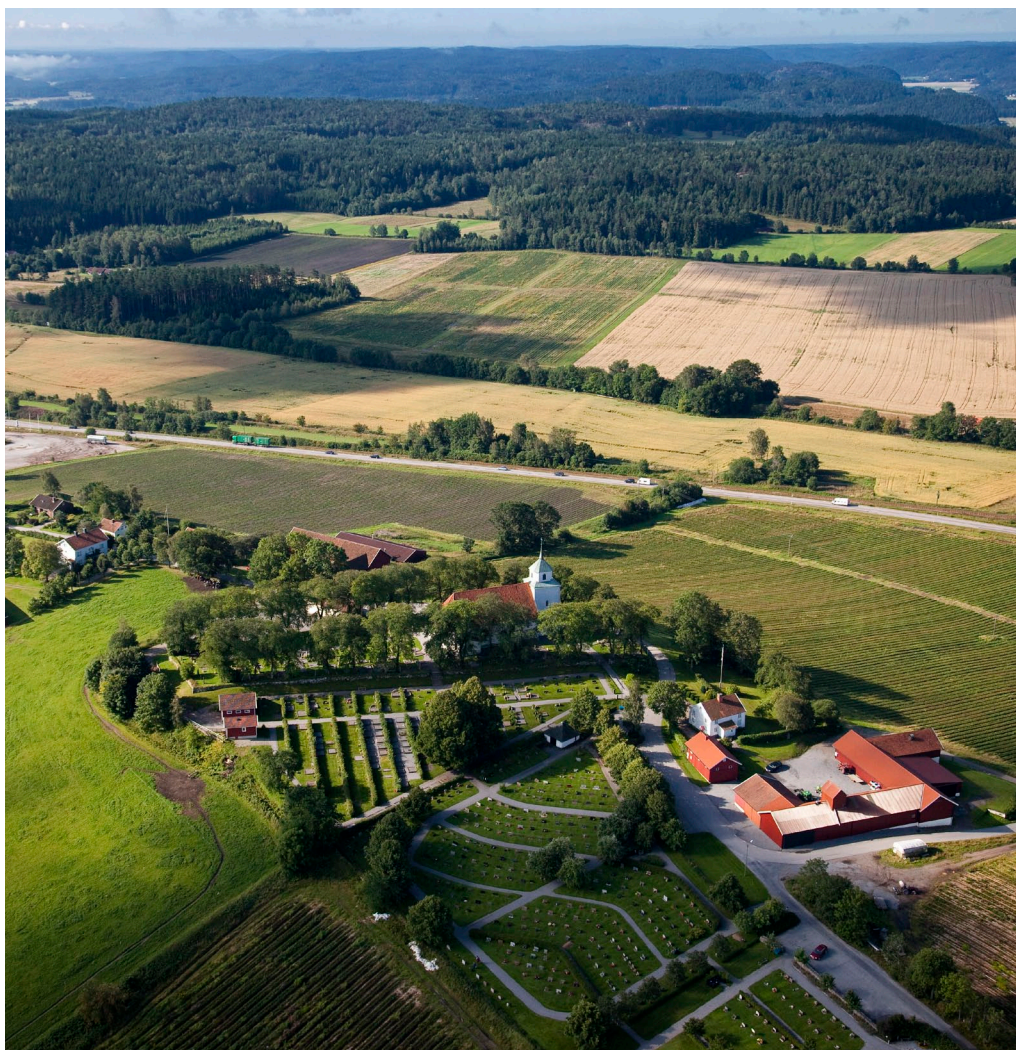
*Svarteborgs kyrkplats sedd från luften, från norr. Vägen snett över bilden är gamla E6:an. Närmast och delvis utanför bild Norra kyrkogården, sedan med svängda gångar Nya kyrkogården, vidare mellan kyrkogården med sina tydliga rader med rygghäckar emellan. Den gamla delen omgärdad av höga träd bildar en egen enhet.
Foto Per Pettersson.*

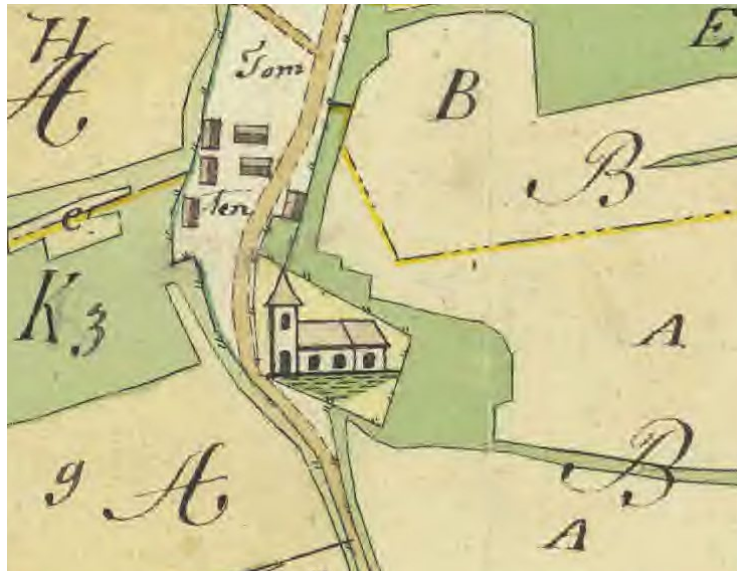
Uppförstoring ur Lantmäteristyrelsens arkiv: Svarteborgs socken nr 1 Storskifte på inägor 1779.

Svarteborgs kyrka och by, på storskifteskarta från 1779. Kyrkogårdens form och utbredning kan vi anta är ganska riktigt återgivet. Jämfört med idag var kyrkogården kortare öster om kyrkan, och väster om kyrkan har den en rakare avslutning. Jämför med kartan från 1831 nedan.

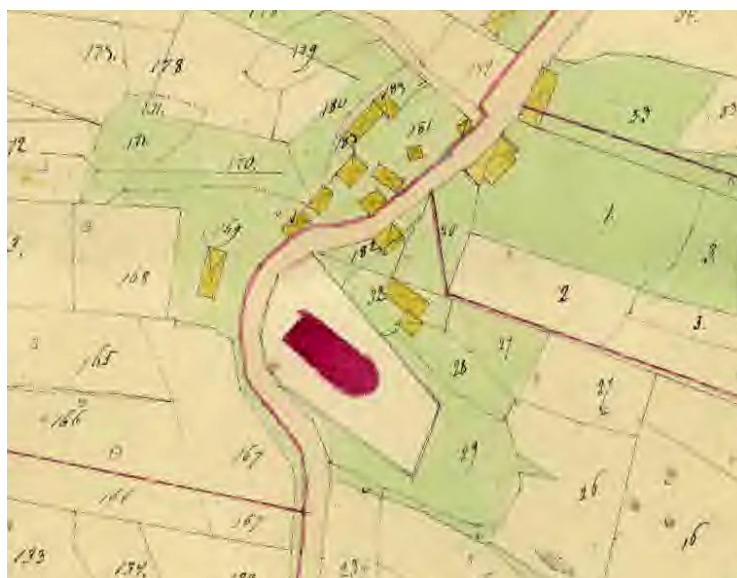
Uppförstoring ur Lantmäteristyrelsens arkiv: Svarteborgs socken nr 1 Laga skifte 1831.

Svarteborgs kyrka (röd) och by (gula hus) 1831. Kyrkogården är förlängd åt öster. I väster har den fått en "rundare" avslutning jämfört med 1779. Förmodligen har vägen flyttats för att ge mer utrymme. Kyrkogården har samma form i dag på västra sidan, däremot har den efter 1842 förlängts ytterligare österut.

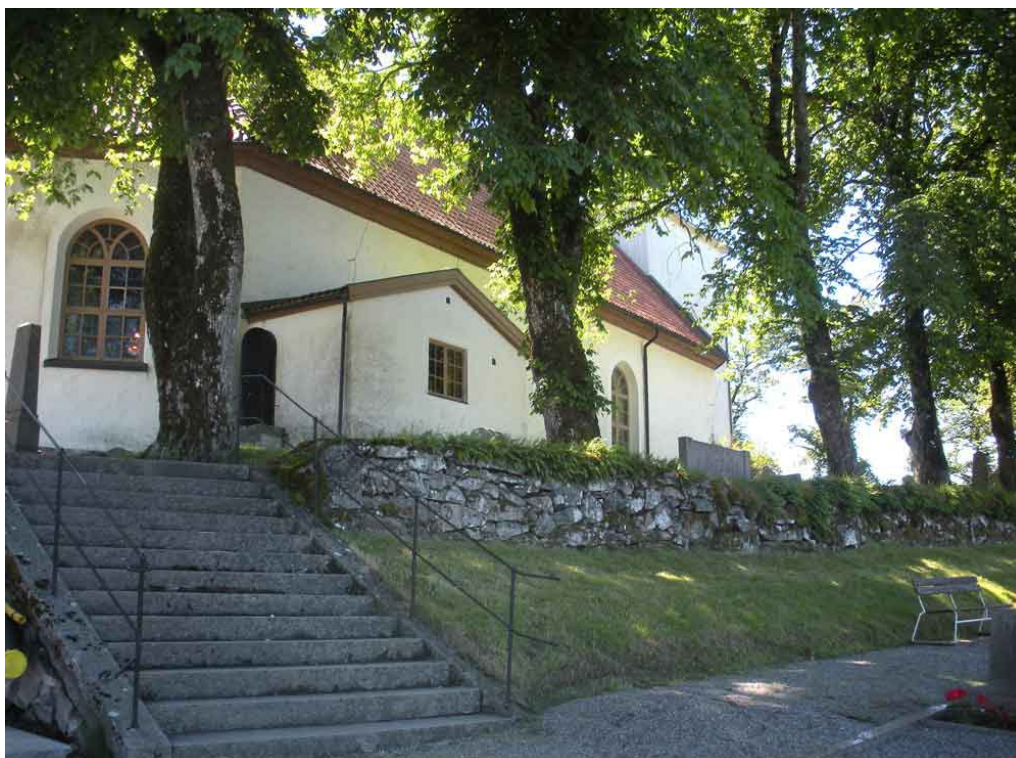
Trappan från mellankyrkogården upp till gamla kyrkogården illustrerar tydligt hur högt den gamla kyrkogården ligger.

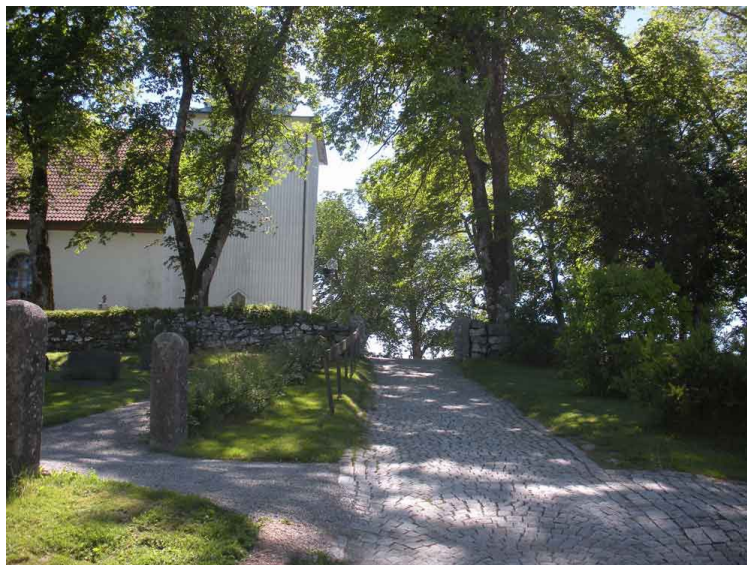
Den stensatta backen upp till kyrkans huvudingång rakt fram, och ingången till mellankyrkogården till vänster. Båda ingångarna flankeras av grindstolpar men inga grindar finns kvar.

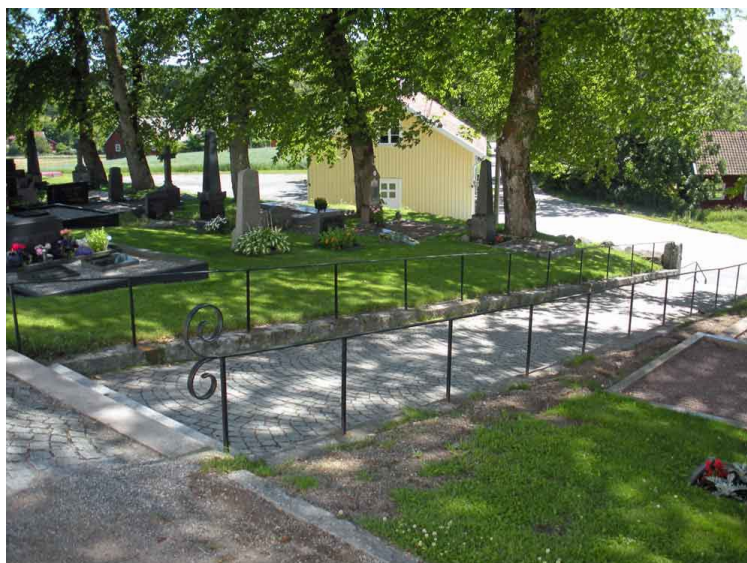
Ingången från söder upp på gamla kyrkogården. Även här är gången stensatt, dessutom flankerad av smidesräcken.

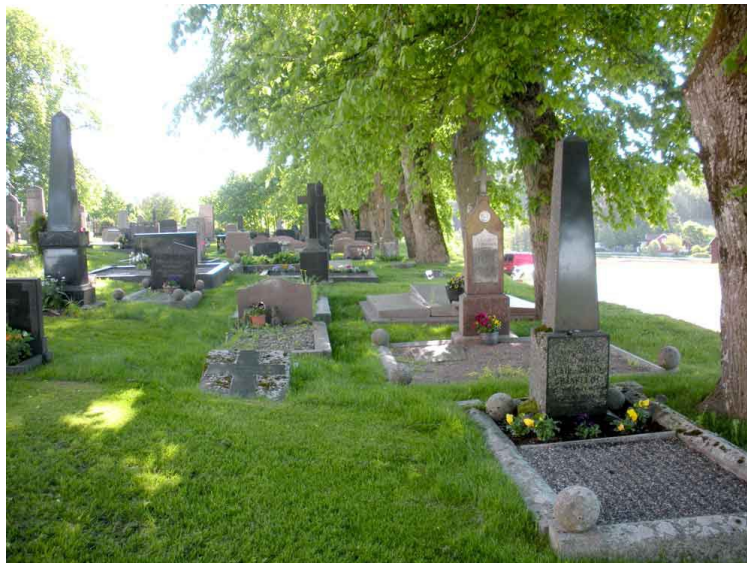
Tre bilder som speglar karaktären på den gamla delen av kyrkogården. Höga lummiga träd ramar in gravkvarteren och skapar en rofylld avskildhet.

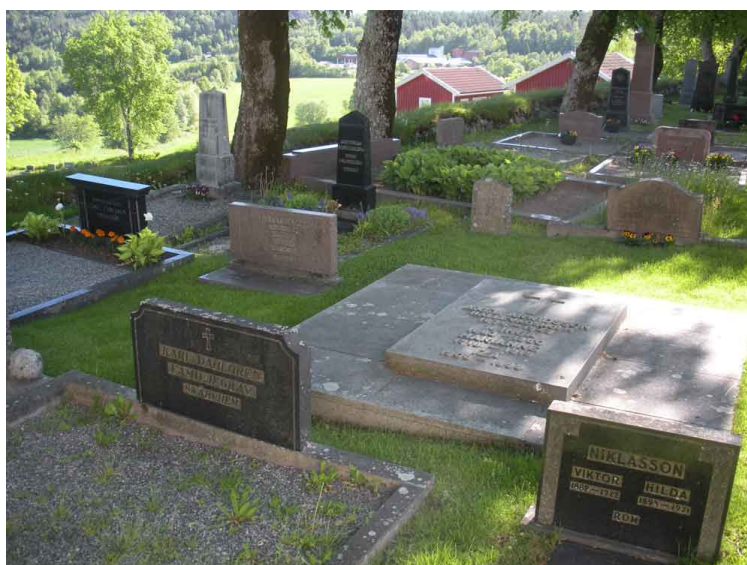
En stor andel av gravarna på den äldre delen har haft ramar men med tiden har många ramar tagits bort, även om ett antal också finns kvar.

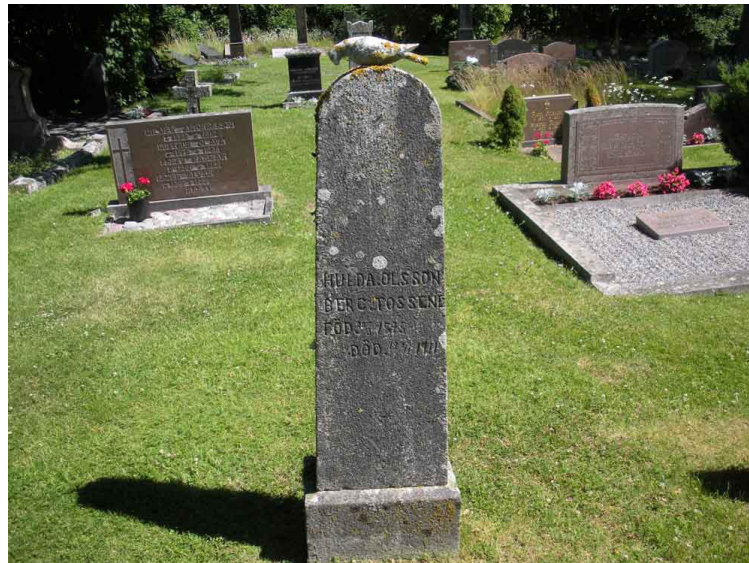
Gjutjärnskors av den typ som är vanlig i norra Bohuslän och som är gjutna i något av järnverken på norska sidan gränsen. De järnkors man finner på bohuslänska kyrkogårdar är oftast gjutna antingen där eller i Göteborg. Hemmansägare Anders Hanson, Hafveröd. 1792-1873.

Karaktäristiska för 1800-talets andra hälft är kors och staket av gjutjärn, och här finns ett fåtal sådana ännu kvar (se bild ovan).

Gjutjärn befrias från rostbeläggning med stålborste, grundas därefter med rostskyddsfärg och slutstrykes med oljefärg, företrädesvis linoljafärg på grund av dess goda inträngningsförmåga. Den bästa rostskyddsfärgen är blymönja men den är idag svår att få tag på, och ofta får man hitta en annan lösning. Då bör man ändå välja en oljebaserad rostskyddsfärg.

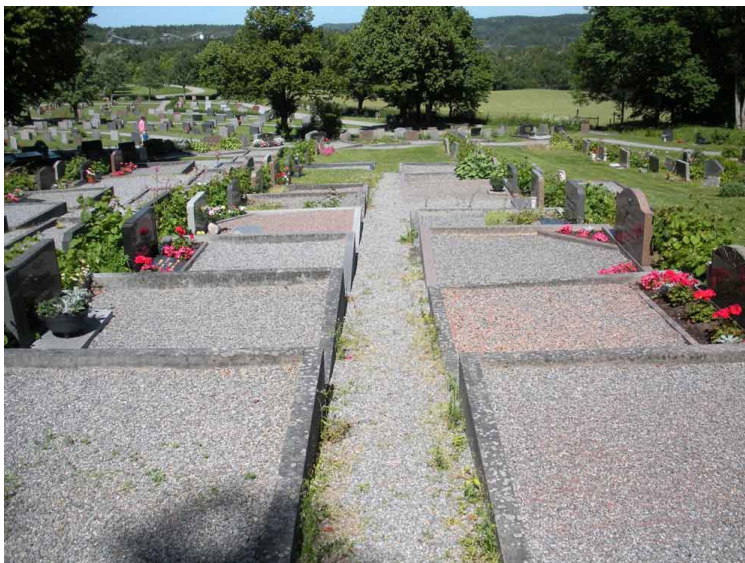
Mellankyrkogårdens kvarter har förmodligen haft en karaktär som denna, med många gravramar kring gravplatserna, och med en mittgång mellan gravarnas "fotända" och häckar mellan ryggar.

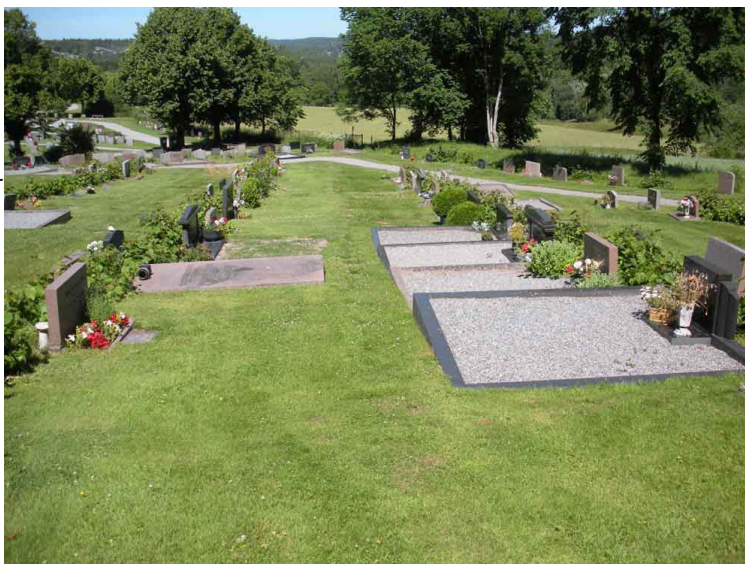
Med tiden har flertalet gravramar tagits bort, och idag ser kvarteren ofta ut så här. Men nästan helt överväxta döljer sig mittgångar av skifferplattor, som skulle kunna tas fram, vilket tillsammans med rygghäckarna hjälper till att bibehålla mellankyrkogårdens egen karaktär.

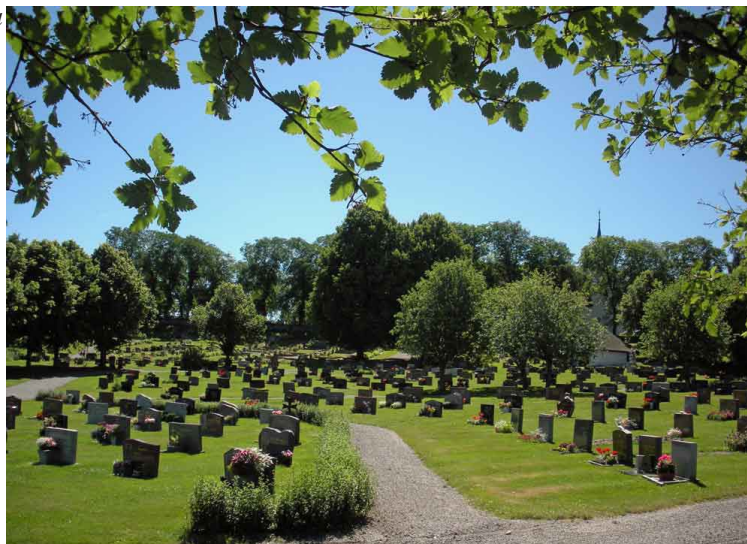
Nya kyrkogårdens öppna fält har kvarter med svängda former. I bakgrunden de höga träden kring gamla kyrkogården. Kyrkan är nästan helt skymd, endast tornspiran skymtar. Dagens gravvårdar har en mycket mer enhetlig storlek, vilket ihop med de öppna fälten ger en helt annan karaktär än den gamla delens varierande former på gravvårdar.

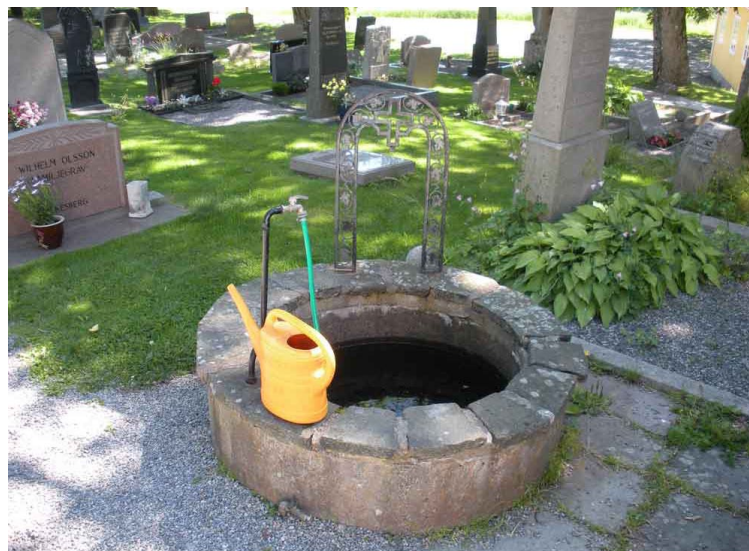
De värden man vill förmedla framhävs mycket mer om också alla övriga detaljer är väl genomtänkta och gestaltade. Som ett bra exempel denna brunn/vattenpost på gamla kyrkogården.

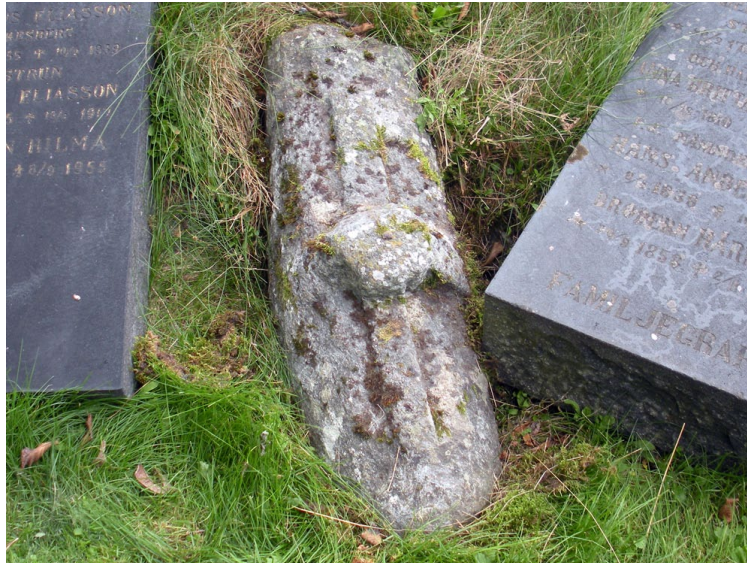
1200-1300-talsfönstrets karmbottenstycke sett ovanifrån. Själva stensens ändrar är oregelbundna, de har varit inmurade i väggen. I vardera ändan finns en plan yta där sidostyckena stått, och mellan dem det tydliga anslaget för fönsterglaset. I mitten mittposten. Hela stenen är mindre än en meter lång. Den del som det suttit fönsterglas i är knappt 70 cm.

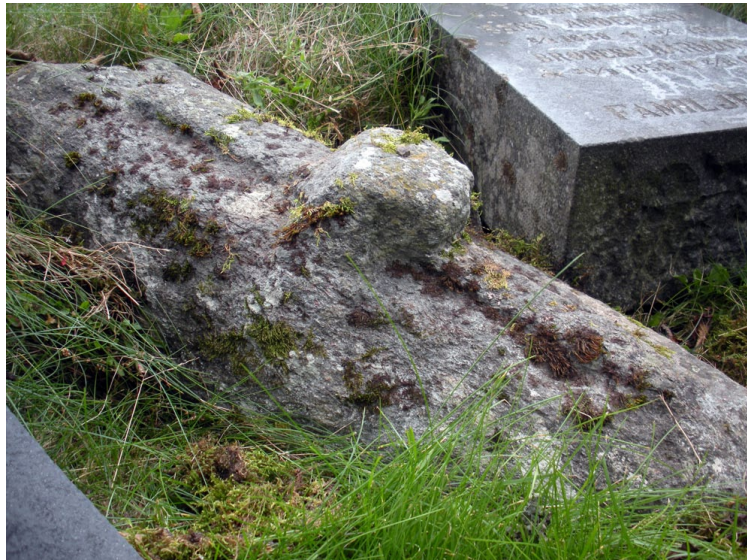
Stenen sedd från "insidan" dvs den del som varit vänd inåt kyrkan. Mittposten har fått sig några törnar under årens lopp och den ursprungliga åttkantiga formen är inte helt tydlig.

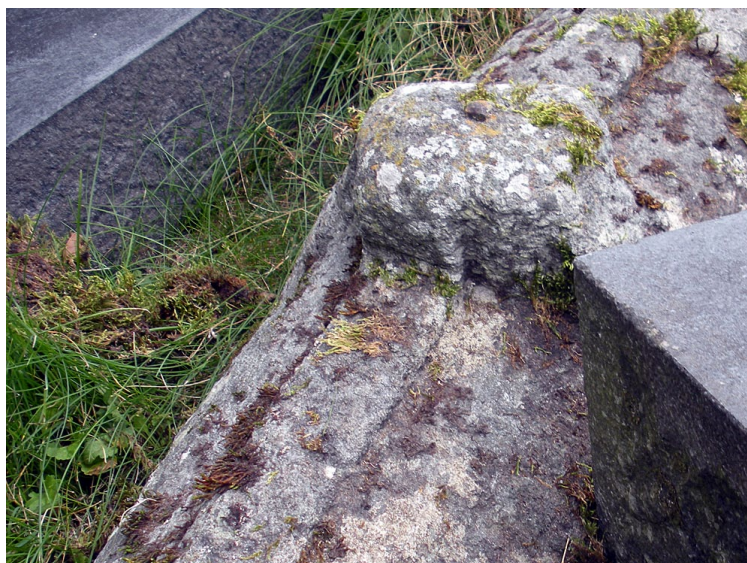
Anslagskanten och mittposten, med en järndubb som förankrat nästa sten i mittposten. Stenen är mycket smalare än vad väggen är, och man får alltså föreställa sig att fönsterkarmen "stuckit upp" ur den meterbreda fönsterbänken och alltså varit nästan helt synlig. Om fönstret suttit i koret eller i långhuset går inte att veta.

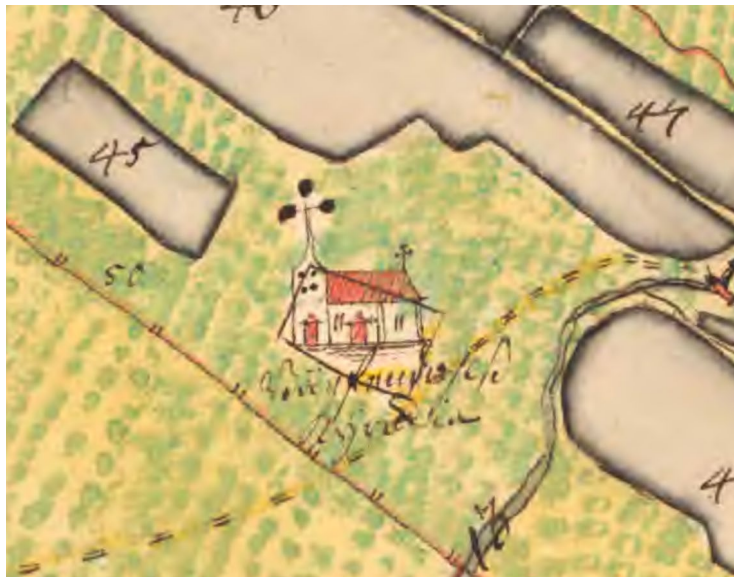
Bärfendals kyrka och kyrkogård på en sk geometrisk avmätning 1699. Kyrkan på kartbilden är bara en symbol och visar inte hur just Bärfendals kyrka såg ut. En fråga är hur noggrann kyrkogårdens form visas på kartan. Kartbilden visar en rektangulär kyrkogård, vilket går stick i stäv med topografin. Trots det kan vi ändå se att det rör sig om en liten kyrkogård.

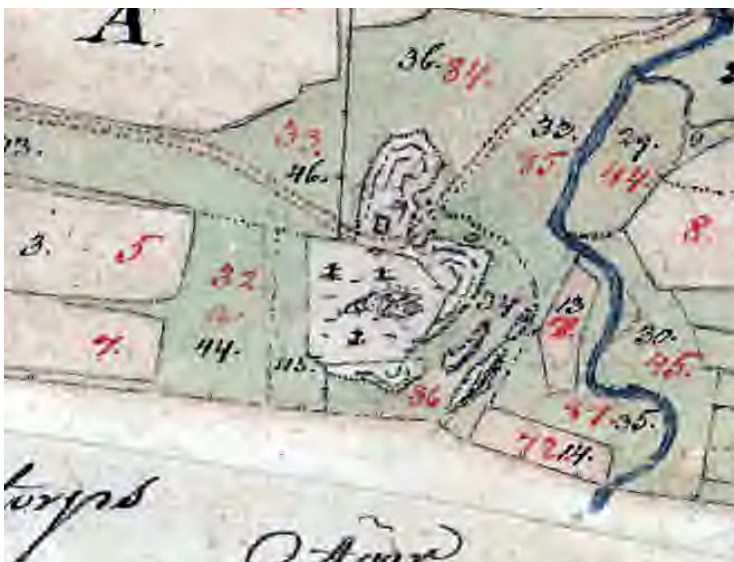
Bärfendals kyrkogård på en enskifteskarta 1826 (den "D"-formade ytan med tre kors på). Här känner vi igen formen på den äldre delen av kyrkogården. Vi ser också kyrkvallen, och vi ser också att vägen in till gårdarna innanför kyrkan då gick över kyrkvallen. Den lilla äng med nummer 115 som ligger väster om kyrkogården motsvara den markbit som 1904 skänkts till kyrkan för att utvidga kyrkogården.

På 1826 års karta finns en byggnad markerad på kyrkvallen, som bör ha varit Bärfendals kyrkstallar. Den finns inte kvar idag. Men mellan de två uppfartsvägarna till grusplanen finns det som bör vara stengrunden till dessa kyrkstallar. Det skulle kunna vara klockstapeln som är markerad på kartan, men det troliga är att klockstapeln låg inne på kyrkogården och att det är kyrkstallarna som är markerade.

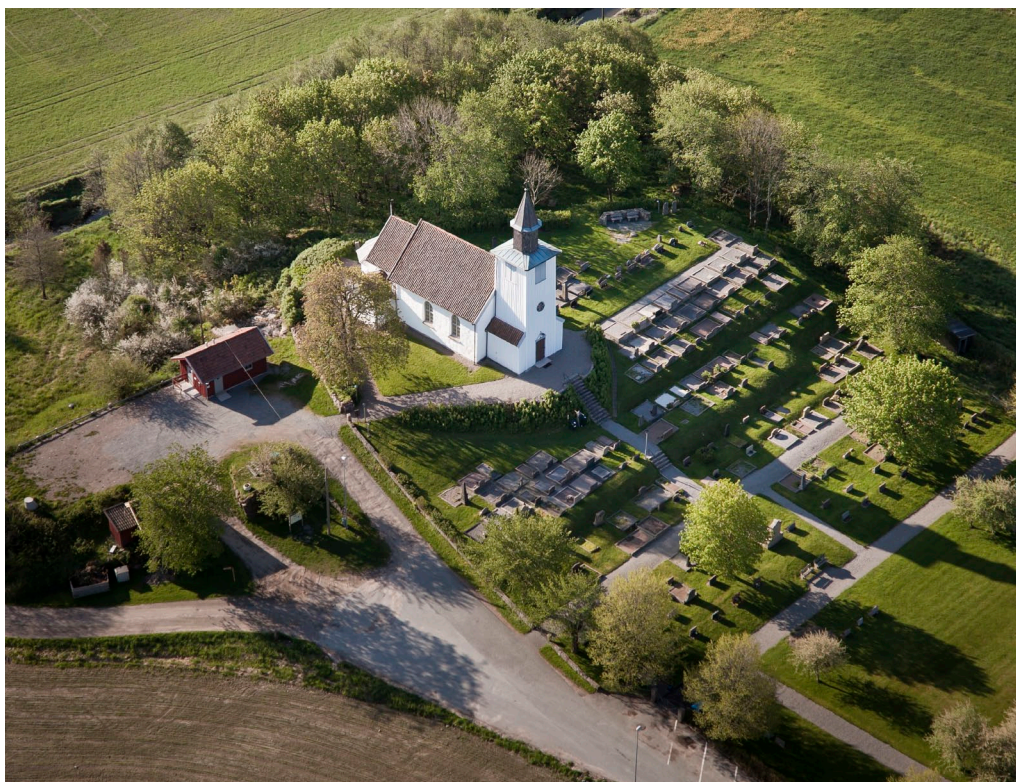
Bärffendals kyrkogård från luften. Den övre delen närmast kyrkan, slänten fylld med gravar och den nedre delen med stora gräsytor; delvis utanför bild.

Jämför med kartan på sid 29, flygfotot är taget mot sydost, fotografen har befunnit sig ungefär ovanför det stora "A"-et på kartan.

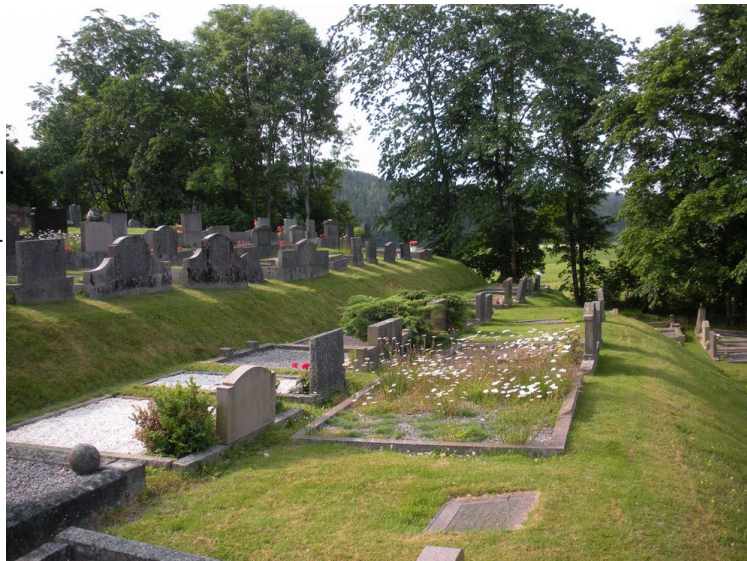
Släntens terrasseringar från 1940-50-tal har skapat bättre förutsättningar för att anordna begravingar i den slutande terrängen, och har varit ett bra sätt att öka kapaciteten på kyrkogården utan att göra någon stor utvidgning.

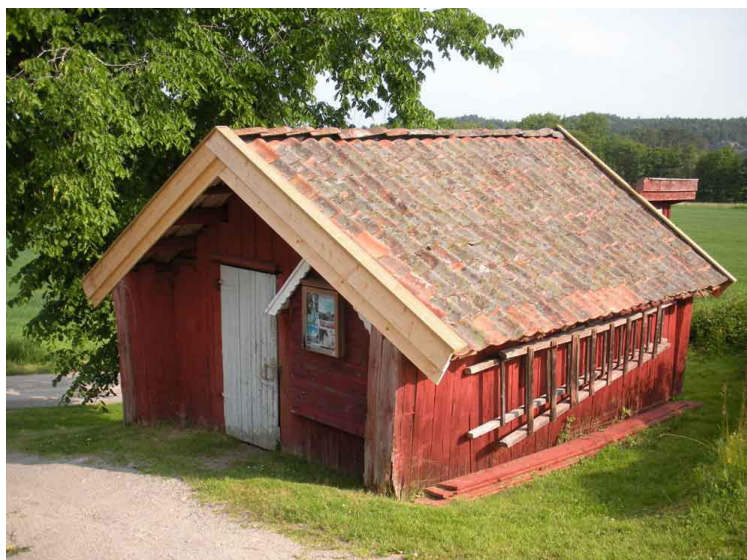
Den gamla boden invid kyrkvallen. Det finns muntliga uppgifter om att den är hitflyttad. Åldern är oklar men av utseendet att döma så bör den åtminstone vara från 1800-talets första hälft, om inte äldre.

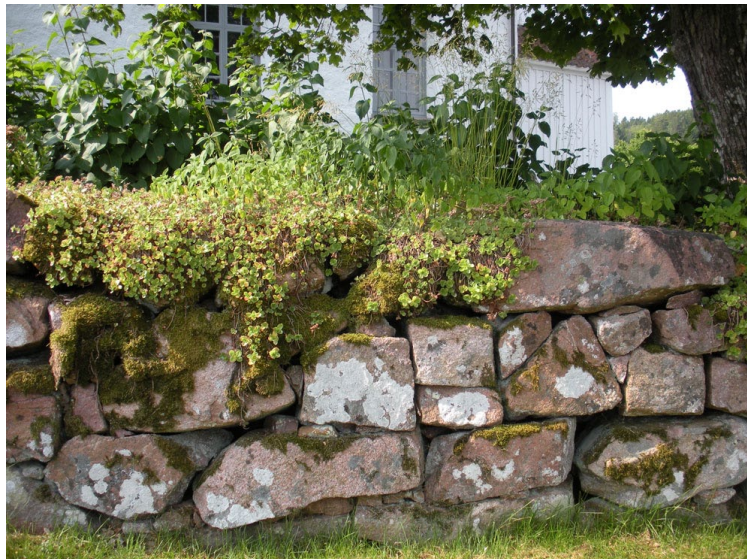
Den äldre kyrkogårdsmuren, här ett parti invid kyrkvallen norr om kyrkan. Stenen i muren är tydligt rödbrun, likadan granit som också kyrkan är byggd av.

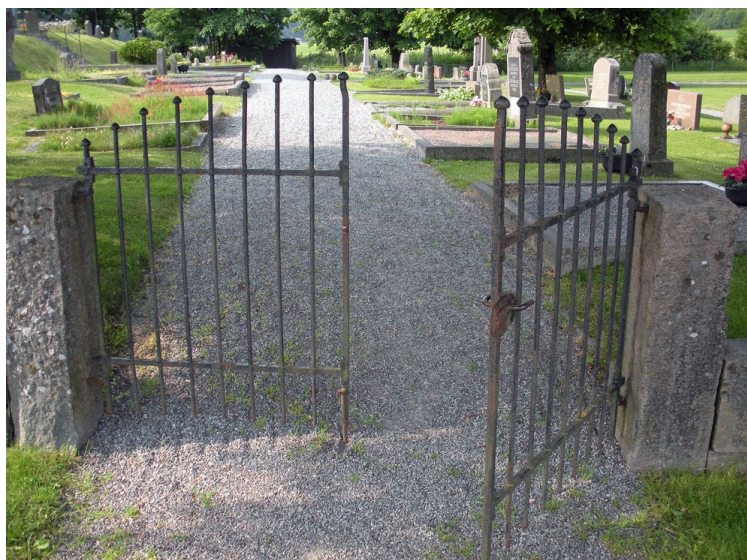
Grindarna från 1911 som leder in till utvidgningen från 1910-talet.

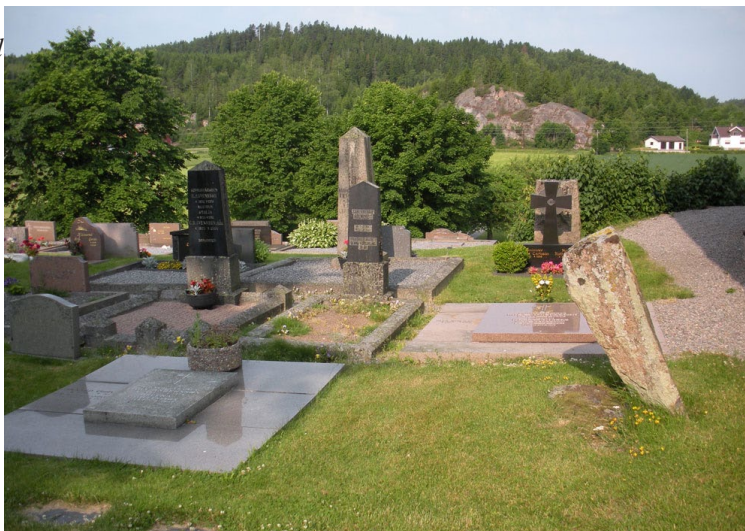
Söder om kyrkan är gravarna av mycket blandad ålder, från tiden kring sekelskiftet 1900 och framåt, samt två äldre stenar utan inskription. Den en av dem, närmast kyrkan, lutar kraftigt.

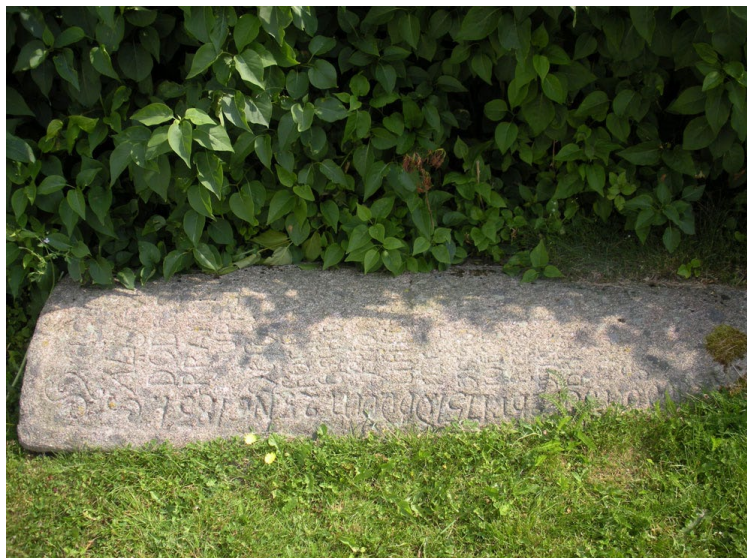
”Stenlocket” över Johan Berggren i Skörbo från 1831 är helt täckt med inskription. Det är dock svårt att komma åt att läsa, den är delvis övervuxen och även syrenhäcken skymmer.
